BITACORA ELECTRÓNICA DE OBRA

NUMERO DE INFORME No. 0045-2024
 CONTRATO DE OBRA: No. 031-2022-MTC/20.2 CON PRECIOS DE AGOSTO DE 2021
 EMPRESA CONTRATISTA: CHINA CIVIL ENGINEERING CONSTRUCTION CORPORATION SUCURSAL DEL PERU
 OBRA: SALDO DE OBRA: "CULMINACION DE OBRA DE MEJORAMIENTO DE LA CARRETERA RODRIGUEZ DE MENDOZA - EMPALME PE-5N (LA CALZADA), TRAMO: SELVA ALEGRE - EMPALME PE-5N (LA CALZADA)
 MONTO DE LA OBRA: S/44'873,763.87 PLAZO DE EJECUCION: 190 DIAS CALENDARIO
 SUPERVISOR: CONSORCIO SUPERVISOR ALEGRE LA CALZADA (PYUNGHWA ENGINEERING CONSULTANTS LTDA SUCURSAL DEL PERU y GEOTECNIA Y MECANICA DE SUELOS S.A.C.)
 CONTRATO DE CONSULTORIA DE OBRA N° 01-2022-MTC/20.2 FECHA: 19-01-2022
 MONTO SUPERVISION: 3,799,999.63 -Mediante OFICIO N° 905 - 2024-MTC/20.9 de fecha 23 de abril de 2024, la Entidad comunica el reinicio de ejecución de obra a partir del 22 de abril de 2024 LA OBRA ACTUALMENTE ESTA EN ACTIVIDAD DESDE 22-04-2024 ,

VISITA DE SEGUIMIENTO Y MONITOREO A LAS OFICINAS DE LA SUPERVISION
 VISITA DE SEGUIMIENTO Y MONITOREO A LAS ACTIVIDADES REALIZADAS EN LA VIA SELVA ALEGRE - LA CALZADA EN LAS PROGRESIVAS 0+000 A 24+082
 LABORES DE OFICINA - REDACCION DE INFORMES

Panel Fotográf

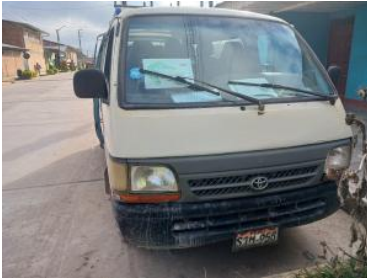
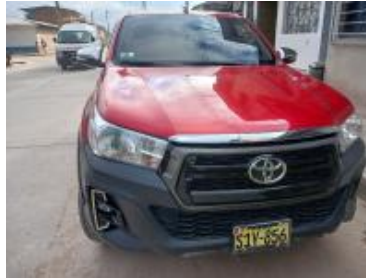
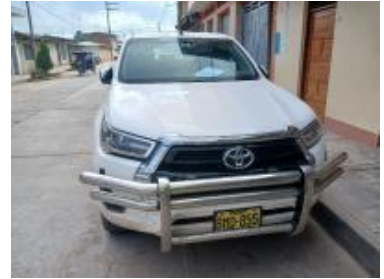
1

POBLADO DE SORITOR
VISITA DE SEGUIMIENTO Y MONITOREO A LAS ACTIVIDADES REALIZADAS EN LA VIA SELVA
ALEGRE - LA CALZADA: RECURSOS DE LA SUPERVISION

En el poblado de Soritor, se realiza la verificación de recursos utilizados por la supervisión, donde se detecta el uso de 2 camionetas y una combi , se le ha solicitado a la supervisión , mantener todas las camionetas en actividad,

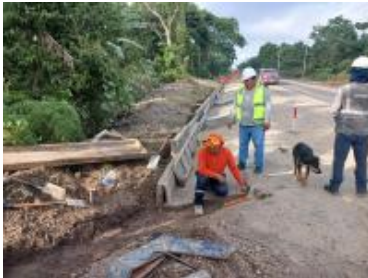
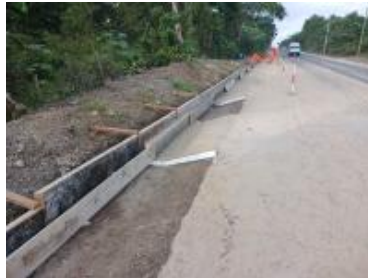
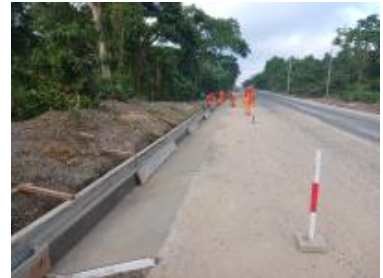
2

PROGRESIVAS KM. 10+000 AL KM. 10+100 li
VISITA DE SEGUIMIENTO Y MONITOREO A LAS ACTIVIDADES EJECUTADAS Y EN EJECUCION EN
LA VIA SELVA ALEGRE - LA CALZADA: CONSTRUCCION DE CUNETAS TRAPEZOIDALES TIPO 1
CODIGO 500: DRENAJE
PARTIDA510.A CUNETAS TRAPEZOIDALES TIPO1 .

En las progresivas KM. 10+000 al KM. 10+100 se realiza visita de seguimiento y monitoreo a las actividades en ejecución en la vía Selva Alegre - La calzada, se continua con la construcción de cunetas trapezoidales tipo 1 en el margen izquierdo de la vía , se utiliza herramientas menores, trabajan 1 capataz y 11 obreros

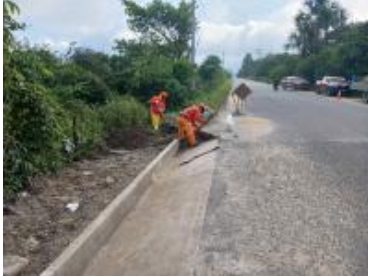
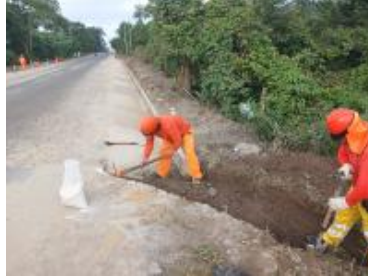
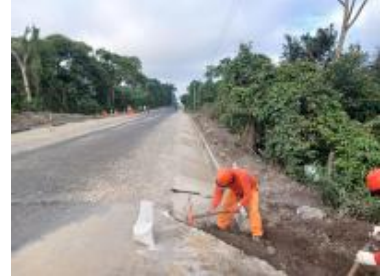
3

PROGRESIVAS KM. 10+000 AL KM. 10+100 Id
VISITA DE SEGUIMIENTO Y MONITOREO A LAS ACTIVIDADES EJECUTADAS Y EN EJECUCION EN LA VIA SELVA ALEGRE - LA CALZADA: CONSTRUCCION DE CUNETAS TRAPEZOIDALES TIPO 1
CODIGO 500: DRENAJE
PARTIDA510.A CUNETAS TRAPEZOIDALES TIPO1 .

En las progresivas KM. 10+000 al KM. 10+100 se realiza visita de seguimiento y monitoreo a las actividades en ejecución en la vía Selva Alegre - La calzada, se continua con la construcción de cunetas trapezoidales tipo 1 en el margen derecho de la vía , se utiliza herramientas menores, trabajan 1 capataz y 11 obreros

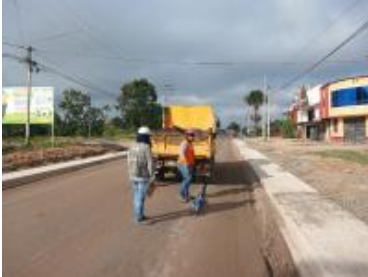
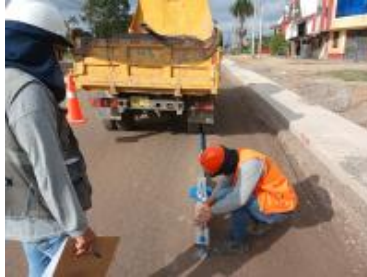
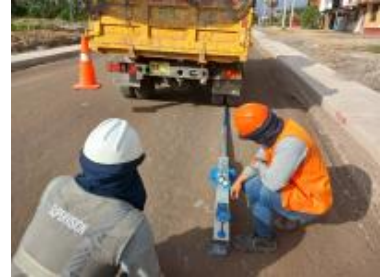
4

PROGRESIVAS KM. 10+700 AL KM. 11+000
VISITA DE SEGUIMIENTO Y MONITOREO A LAS ACTIVIDADES REALIZADOS EN LA VIA LA CALZADA - SELVA ALEGRE: CONSTRUCCION DE BASE GRANULAR (CONTROL DE CALIDAD)
CODIGO 400 SUB BASE Y BASES
PARTIDA 403.A BASE GRANULAR

En las progresivas Km. 10+700 al Km. 11+000 se realiza visita de seguimiento y monitoreo a las actividades realizadas y en ejecución en la Vía la Calzada - Selva alegre donde actualmente en el lado derecho de la progresiva KM. 10+800 se realiza el pase de VIGA DE BENKELMAN para verificar las deflexiones de la base construida, en el sitio trabajan 1 tecnico de la Supervision y un tecnico de la Contratista y el operador del camión viga. hasta ahora estan resultando valores inferiores a 20

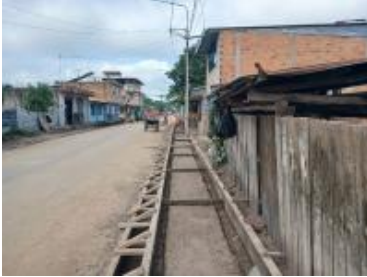
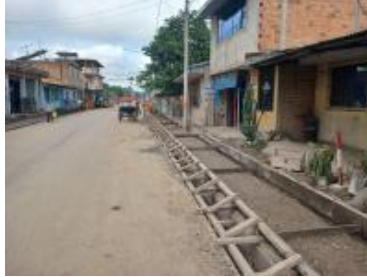
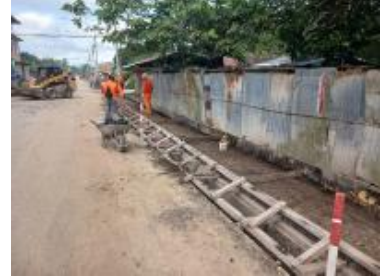
PROGRESIVAS KM. 12+280 a 12+340 Id
VISITA DE SEGUIMIENTO Y MONITOREO A LAS ACTIVIDADES REALIZADOS EN LA VIA LA CALZADA
- SELVA ALEGRE: CONSTRUCCION DE VEREDAS
CODIGO 600 OBRAS COMPLEMENTARIAS
PARTIDA; 607,A VEREDAS

En las progresivas Km. 12+280 a Km. 12+340 se realiza visita de seguimiento y monitoreo al tramo de vía la Calzada - Selva alegre, donde se realiza el encofrado para la la construcción de VEREDAS en el lado derecho de la vía, utilizando herramientas menores, trabajan 1capataz y 5 obreros

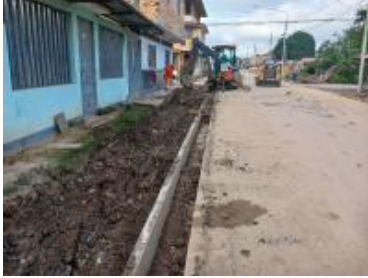
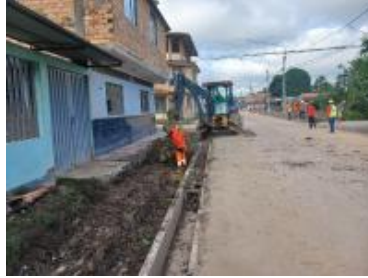
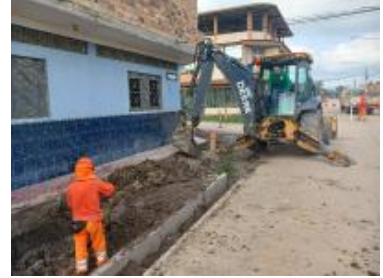
6

PROGRESIVAS KM. 12+315 a 12+340 li
VISITA DE SEGUIMIENTO Y MONITOREO A LAS ACTIVIDADES REALIZADOS EN LA VIA LA CALZADA - SELVA ALEGRE: CONSTRUCCION DE VEREDAS
CODIGO 600 OBRAS COMPLEMENTARIAS
PARTIDA; 607,A VEREDAS

En las progresivas Km. 12+315 a Km. 12+340 se realiza visita de seguimiento y monitoreo al tramo de vía la Calzada - Selva alegre, donde se realiza la excavación y retiro de material desechable para iniciar el relleno para la construcción de VEREDAS en el lado izquierdo de la vía, utilizando una retroexcavadora y un mini cargador frontal y herramientas menores, trabajan actualmente 1 capataz 2 operadores y 2 obreros

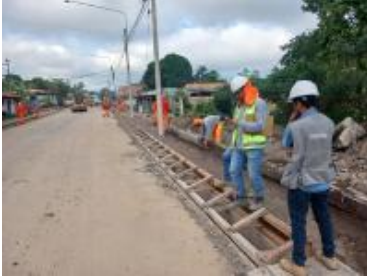
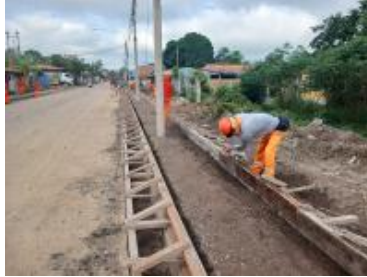
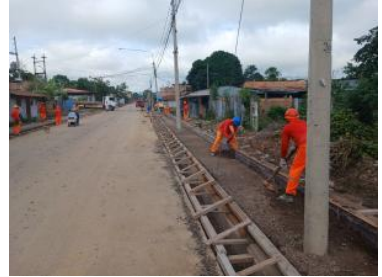
7

PROGRESIVAS KM. 12+340 a 12+400 Id
VISITA DE SEGUIMIENTO Y MONITOREO A LAS ACTIVIDADES REALIZADOS EN LA VIA LA CALZADA
- SELVA ALEGRE: CONSTRUCCION DE VEREDAS
CODIGO 600 OBRAS COMPLEMENTARIAS
PARTIDA; 607,A VEREDAS

En las progresivas Km. 12+340 a Km. 12+400 se realiza visita de seguimiento y monitoreo al tramo de vía la Calzada - Selva alegre, donde se realiza el encofrado para la la construcción de VEREDAS en el lado derecho de la vía, utilizando herramientas menores, trabajan 1capataz y 5 obreros

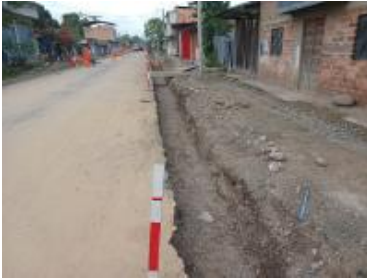
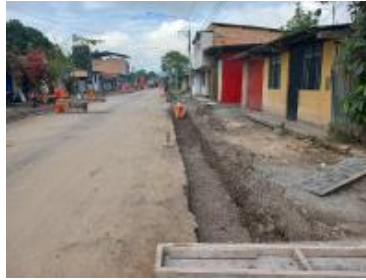
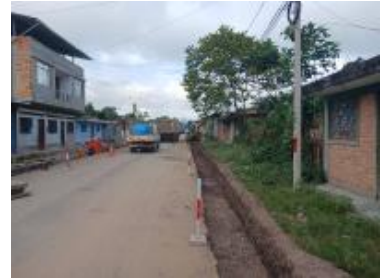
8

PROGRESIVAS KM. 12+490 AL KM. 12+600 Id
VISITA DE SEGUIMIENTO Y MONITOREO A LAS ACTIVIDADES REALIZADOS EN LA VIA LA CALZADA
- SELVA ALEGRE: CONSTRUCCION DE CUNETAS RECTANGULARES
CODIGO 500 DRENAJE
PARTIDA 510 E CUNETAS RECTANGULARES

En las progresivas Km. 12+490 al Km. 12+600 se realiza visita de seguimiento y monitoreo a las actividades realizados en la vía La Calzada - Selva Alegre, donde en el lado derecho de la vía se realiza la excavación para la construcción de cunetas rectangulares, se utiliza una retroexcavadora y trabajan 1 capataz, 1 operador y 2 obreros

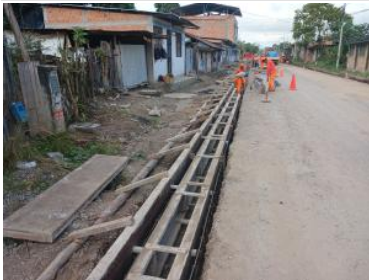
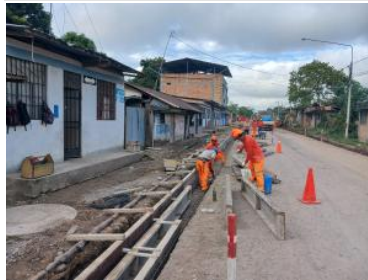
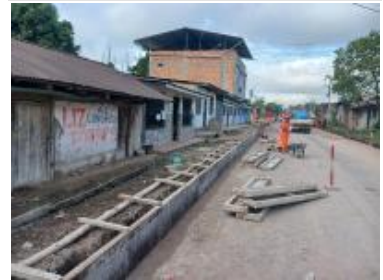
9

PROGRESIVAS KM. 12+540 AL KM. 12+600 li
VISITA DE SEGUIMIENTO Y MONITOREO A LAS ACTIVIDADES REALIZADOS EN LA VIA LA CALZADA - SELVA ALEGRE: CONSTRUCCION DE CUNETAS RECTANGULARES
CODIGO 500 DRENAJE
PARTIDA 510 E CUNETAS RECTANGULARES

En las progresivas Km. 12+540 al Km. 12+600 se realiza visita de seguimiento y monitoreo a las actividades realizados en la vía La Calzada - Selva Alegre, donde en el lado derecho de la vía se ha realizado la excavación y el vaciado del solado para la construcción de cunetas rectangulares, actualmente coloca el encofrado y el refuerzo metálico, trabajan 1 capataz, y 6 obreros

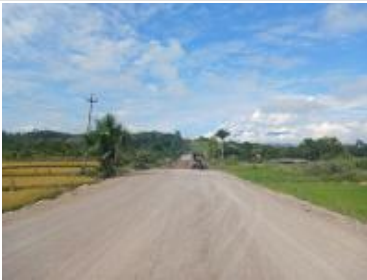
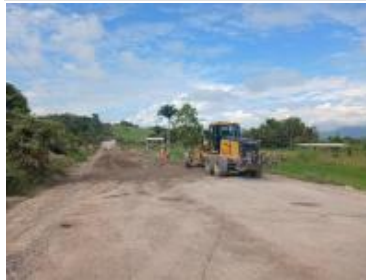
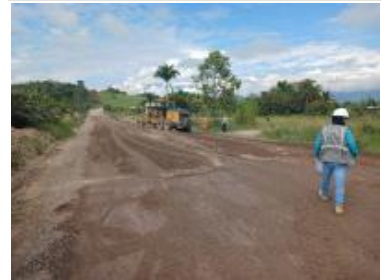
10

PROGRESIVAS KM. 15+300 AL KM. 15+500

En las progresivas Km. 15+300 al Km. 15+500 se realiza visita de seguimiento y monitoreo a las actividades realizadas y en ejecución en la Vía la Calzada - Selva alegre donde se continua con la construcción de base granular en este sector, actualmente se realiza el extendido y compactación del material granular, en el sitio se utiliza: 1 motoniveladora ,2 compactadora de rodillo .1 camión cisterna. , trabajan 1 capataz. 1 ing. de producción. 3 operadores, 1 chofer, 4 obreros y 2 vigías

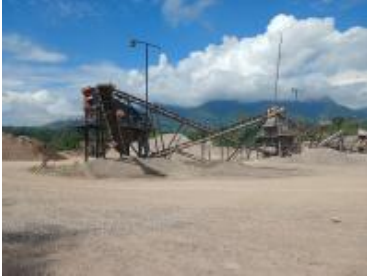
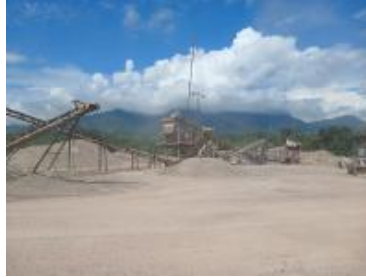
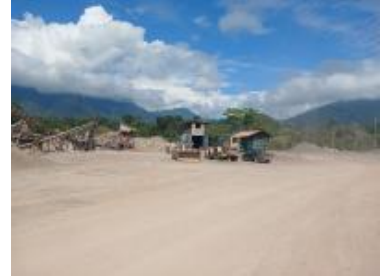
11

VISITA DE SEGUIMIENTO Y MONITOREO A LAS AREAS AUXILIARES DE LA VIA SELVA ALEGRE - LA CALZADA: VERIFICACION DE MATERIALES ACOPIADOS EN CHANCADORA(BASE GRANULAR)

En la progresiva Km. 24+082 entrando por la derecha a 1km por un acceso se ubica la planta chancadora se verifica insitu que se tiene producido aproximadamente menos de 50 m3 de material base granular en la planta chancadora, donde hoy se verifica que ha paralizado sus actividades de producción de material de base. el cual reiniciarán en horas de la tarde (se le esta haciendo mantenimiento)

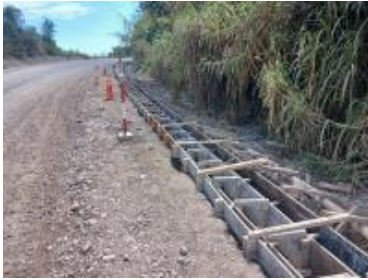
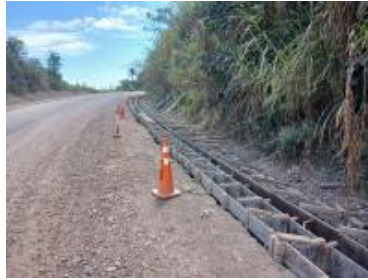
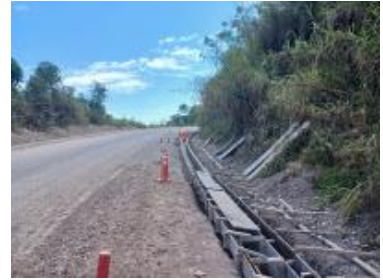
12

PROGRESIVAS KM. 16+860 AL KM. 16+800 li
VISITA DE SEGUIMIENTO Y MONITOREO A LAS ACTIVIDADES REALIZADOS EN LA VIA LA CALZADA - SELVA ALEGRE: CONSTRUCCION DE CUNETAS RECTANGULARES
CODIGO 500 DRENAJE
PARTIDA 510 E CUNETAS RECTANGULARES

En las progresivas Km. 16+860 al Km. 16+800 se realiza visita de seguimiento y monitoreo a las actividades realizados en la vía La Calzada - Selva Alegre, donde en el lado izquierdo de la vía se ha realizado la excavación, solado, refuerzo metalico y encofrado para la construcción de cunetas rectangulares, actualmente se espera el vaciado de la cuneta.

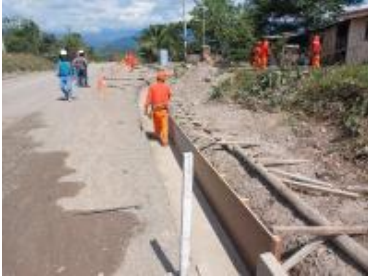
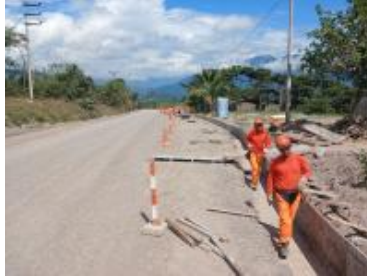
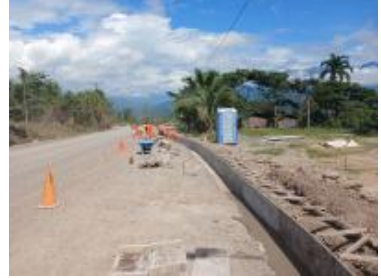
13

PROGRESIVAS KM. 16+620 AL KM. 16+690 Id
VISITA DE SEGUIMIENTO Y MONITOREO A LAS ACTIVIDADES REALIZADOS EN LA VIA LA CALZADA - SELVA ALEGRE: CONSTRUCCION DE CUNETAS RECTANGULARES
CODIGO 500 DRENAJE
PARTIDA 510 E CUNETAS RECTANGULARES

En las progresivas Km. 16+620 al Km. 16+690 se realiza visita de seguimiento y monitoreo a las actividades realizados en la vía La Calzada - Selva Alegre, donde en el lado derecho de la vía se ha realizado la excavación y el vaciado del solado para la construcción de cunetas rectangulares, actualmente coloca el encofrado y el refuerzo metálico, trabajan 1 capataz, y 12 obreros.

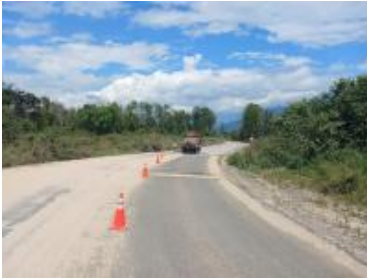
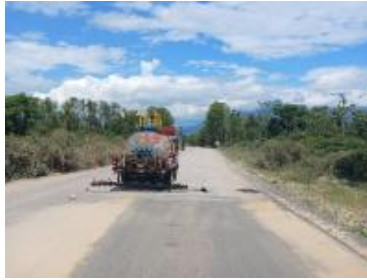
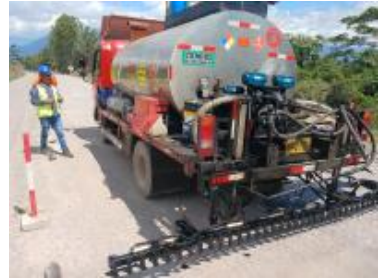
14

PROGRESIVAS KM. 14+549 AL KM. 14+900 Id
VISITA DE SEGUIMIENTO Y MONITOREO A LAS ACTIVIDADES EJECUTADAS Y EN EJECUCION EN
LA VIA SELVA ALEGRE - LA CALZADA: IMPRIMACION ASFALTICA

En las progresivas KM. 14+549 al KM. 14+900 se realiza visita de seguimiento y monitoreo a las actividades en ejecución en la vía Selva Alegre - La calzada, donde se verifica que se ha realizado el sopleteo del carril derecho para iniciar la imprimación asfáltica, se espera a la Supervisión para iniciar actividades y realizar la prueba de taza. Se utiliza un camión imprimador, trabajaron 1 capataz, 1 operador, 1 técnico, 2 obreros y 2 vigias
