## BITACORA ELECTRÓNICA DE OBRA

<b>Confirma Bitacora:</b> Si	<b>Nro Informe:</b> 0046	<b>Fecha Informe:</b> 09 - 07 - 2024	<b>Nombre De La Obra:</b> SELVA ALEGRE - LA CALZADA	<b>Personal Encargado:</b> BORIS WALTER AYLLÓN CARCELÉN		
<b>Foto Bitacora:</b>	<b>Foto Bitacora 2:</b>	<b>Foto Bitacora 3:</b>	<b>Foto Bitacora 4:</b>	<b>Foto Bitacora 5:</b>	<b>Foto Bitacora 6:</b>

NUMERO DE INFORME No. 0046-2024  
 CONTRATO DE OBRA: No. 031-2022-MTC/20.2 CON PRECIOS DE AGOSTO DE 2021  
 EMPRESA CONTRATISTA: CHINA CIVIL ENGINEERING CONSTRUCTION CORPORATION SUCURSAL DEL PERU  
 OBRA: SALDO DE OBRA: "CULMINACION DE OBRA DE MEJORAMIENTO DE LA CARRETERA RODRIGUEZ DE MENDOZA - EMPALME PE-5N (LA CALZADA), TRAMO: SELVA ALEGRE - EMPALME PE-5N (LA CALZADA)  
 MONTO DE LA OBRA: S/44'873,763.87 PLAZO DE EJECUCION: 190 DIAS CALENDARIO  
 SUPERVISOR: CONSORCIO SUPERVISOR ALEGRE LA CALZADA (PYUNGHWA ENGINEERING CONSULTANTS LTDA SUCURSAL DEL PERU y GEOTECNIA Y MECANICA DE SUELOS S.A.C.)  
 CONTRATO DE CONSULTORIA DE OBRA N° 01-2022-MTC/20.2 FECHA: 19-01-2022  
 MONTO SUPERVISION: 3,799,999.63 -Mediante OFICIO N° 905 - 2024-MTC/20.9 de fecha 23 de abril de 2024, la Entidad comunica el reinicio de ejecució

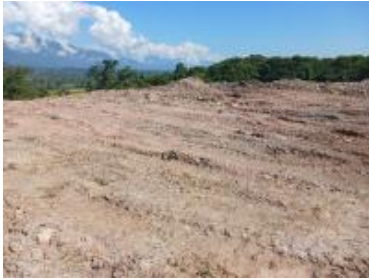
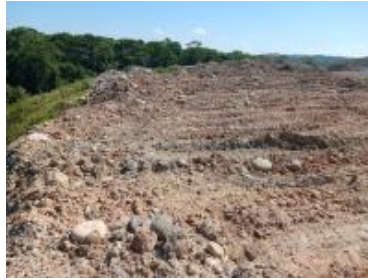
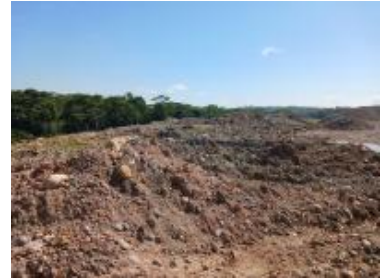
1

PROGRESIVA KM. 15+900  
VISITA DE SEGUIMIENTO Y MONITOREO A LAS AREAS AUXILIARES DE LA VIA SELVA ALEGRE - LA CALZADA: DEPOSITO DE MATERIAL EXCEDENTE

En la progresiva Km. 15+900 se ubica el DME donde actualmente se estan depositando el material excedente y también se utiliza como acopio de material, se verifica que en la actualidad no se esta realizando la CONFORMACION DEL MATERIAL EXCEDENTE en el sitio. Se aprecio un personal de topografía realizando levantamiento topografico de la zona.

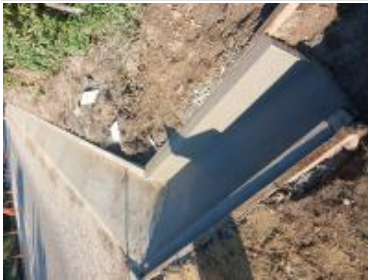
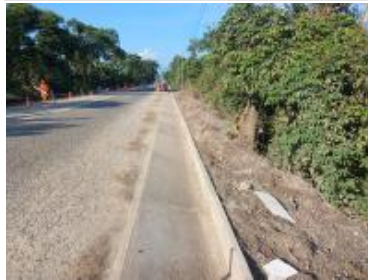
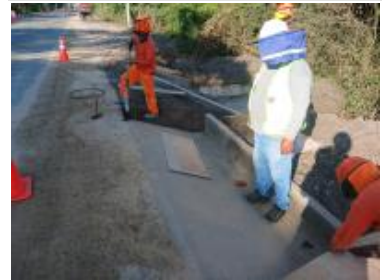
2

PROGRESIVAS KM. 10+000 AL KM. 10+070 Id  
VISITA DE SEGUIMIENTO Y MONITOREO A LAS ACTIVIDADES EJECUTADAS Y EN EJECUCION EN LA VIA SELVA ALEGRE - LA CALZADA: CONSTRUCCION DE CUNETAS TRAPEZOIDALES TIPO 1  
CODIGO 500: DRENAJE  
PARTIDA510.A CUNETAS TRAPEZOIDALES TIPO1 .

En las progresivas KM. 10+000 al KM. 10+070 se realiza visita de seguimiento y monitoreo a las actividades en ejecución en la via Selva Alegre - La calzada, se culmina la construcción del tramo de cunetas trapezoidales tipo 1 en el margen derecho de la via , se utiliza herramientas menores, trabajan 1 capataz y 4 obreros

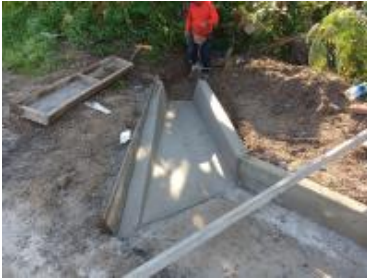
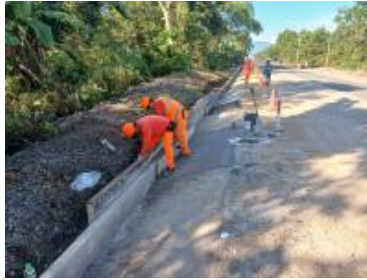
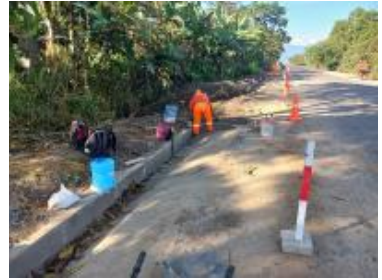
3

PROGRESIVAS KM. 10+000 AL KM. 10+070 li  
VISITA DE SEGUIMIENTO Y MONITOREO A LAS ACTIVIDADES EJECUTADAS Y EN EJECUCION EN  
LA VIA SELVA ALEGRE - LA CALZADA: CONSTRUCCION DE CUNETAS TRAPEZOIDALES TIPO 1  
CODIGO 500: DRENAJE  
PARTIDA510.A CUNETAS TRAPEZOIDALES TIPO1 .

En las progresivas KM. 10+000 al KM. 10+070 se realiza visita de seguimiento y monitoreo a las actividades en ejecución en la vía Selva Alegre - La calzada, se continua con la construcción de cunetas trapezoidales tipo 1 en el margen izquierdo de la vía , se utiliza herramientas menores, trabajan 1 capataz y 6 obreros

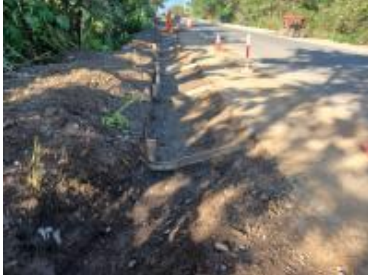
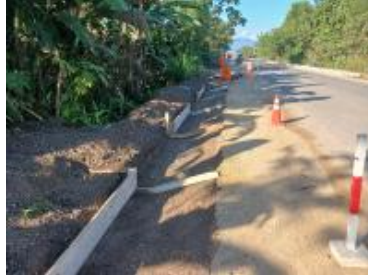
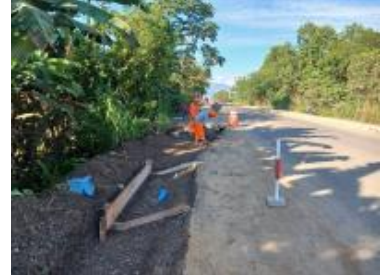
4

PROGRESIVAS KM. 10+075 AL KM. 10+100 li  
VISITA DE SEGUIMIENTO Y MONITOREO A LAS ACTIVIDADES EJECUTADAS Y EN EJECUCION EN  
LA VIA SELVA ALEGRE - LA CALZADA: CONSTRUCCION DE CUNETAS TRAPEZOIDALES TIPO 1  
CODIGO 500: DRENAJE  
PARTIDAS 510.A CUNETAS TRAPEZOIDALES TIPO 1 .

En las progresivas KM. 10+000 al KM. 10+070 se realiza visita de seguimiento y monitoreo a las actividades en ejecución en la vía Selva Alegre - La calzada, se continua con la construcción de cunetas trapezoidales tipo 1 en el margen izquierdo de la vía , se utiliza herramientas menores, trabajan 1 capataz y 6 obreros

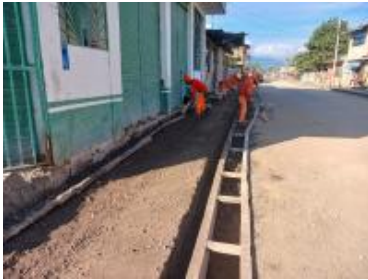
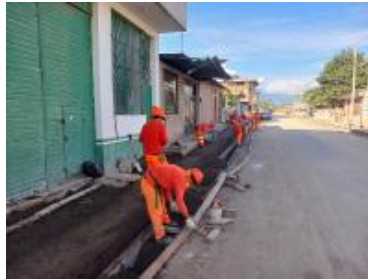
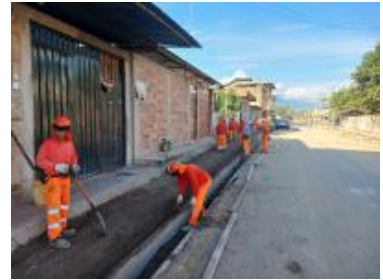
5

PROGRESIVAS KM. 12+260 a 12+320 li  
VISITA DE SEGUIMIENTO Y MONITOREO A LAS ACTIVIDADES REALIZADOS EN LA VIA LA CALZADA  
- SELVA ALEGRE: CONSTRUCCION DE VEREDAS  
CODIGO 600 OBRAS COMPLEMENTARIAS  
PARTIDA; 607,A VEREDAS

En las progresivas Km. 12+260 a Km. 12+320 se realiza visita de seguimiento y monitoreo al tramo de vía la Calzada - Selva alegre, donde se realiza el encofrado para la la construcción de VEREDAS en el lado izquierdo de la vía, utilizando herramientas menores, trabajan 1capataz y 10 obreros

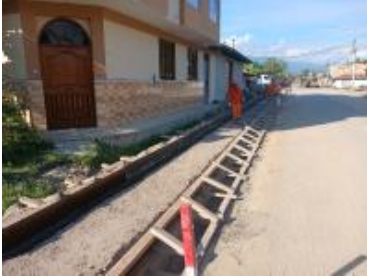
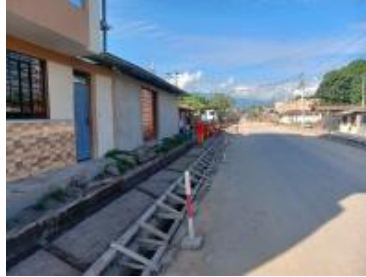
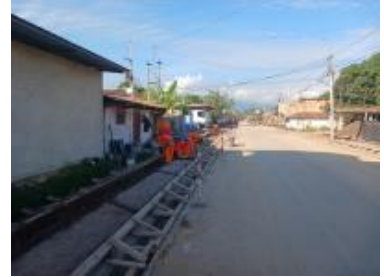
6

PROGRESIVAS KM. 12+320 a 12+400 li  
VISITA DE SEGUIMIENTO Y MONITOREO A LAS ACTIVIDADES REALIZADOS EN LA VIA LA CALZADA  
- SELVA ALEGRE: CONSTRUCCION DE VEREDAS  
CODIGO 600 OBRAS COMPLEMENTARIAS  
PARTIDA; 607,A VEREDAS

En las progresivas Km. 12+320 a Km. 12+400 se realiza visita de seguimiento y monitoreo al tramo de vía la Calzada - Selva alegre, donde se realiza el encofrado para la la construcción de VEREDAS en el lado izquierdo de la vía, utilizando herramientas menores, trabajan 1capataz y 10 obreros

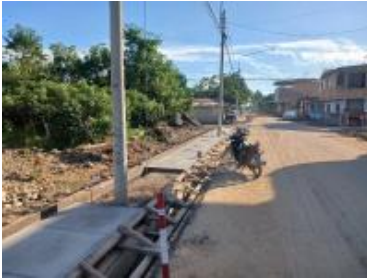
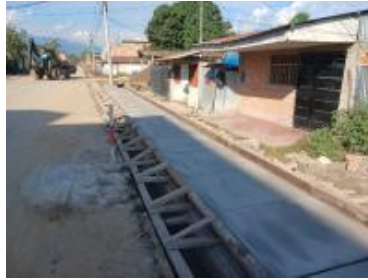
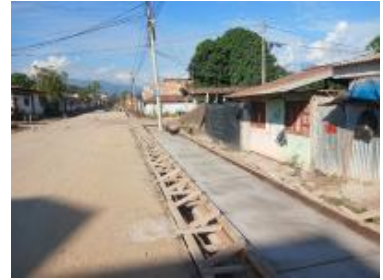
7

PROGRESIVAS KM. 12+320 a 12+400 Id  
VISITA DE SEGUIMIENTO Y MONITOREO A LAS ACTIVIDADES REALIZADOS EN LA VIA LA CALZADA - SELVA ALEGRE: CONSTRUCCION DE VEREDAS  
CODIGO 600 OBRAS COMPLEMENTARIAS  
PARTIDA; 607,A VEREDAS

En las progresivas Km. 12+320 a Km. 12+400 se realiza visita de seguimiento y monitoreo al tramo de vía la Calzada - Selva alegre, donde se verifica el vaciado de mezcla de concreto para la construcción de VEREDAS en el lado derecho de la vía, utilizando un camión mixer y herramientas menores, trabajaron 1capataz , 1 operador de mixer y 8 obreros

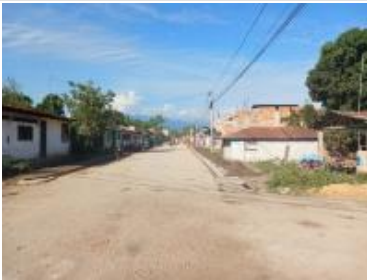
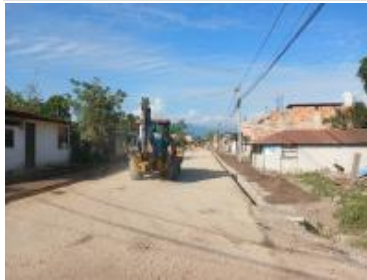
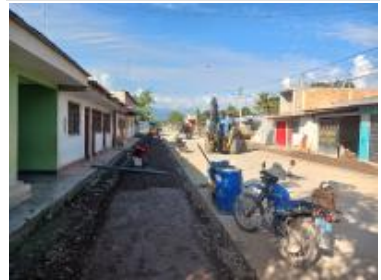
8

PROGRESIVAS KM. 12+410 a 12+500 li y ld  
VISITA DE SEGUIMIENTO Y MONITOREO A LAS ACTIVIDADES REALIZADOS EN LA VIA LA CALZADA - SELVA ALEGRE: CONSTRUCCION DE VEREDAS  
CODIGO 600 OBRAS COMPLEMENTARIAS  
PARTIDA; 607,A VEREDAS

En las progresivas Km. 12+410 a Km. 12+500 se realiza visita de seguimiento y monitoreo al tramo de vía la Calzada - Selva alegre, donde se realiza el relleno para la construcción de VEREDAS en el lado izquierdo y derecho de la vía, utilizando una retroexcavadora y un mini cargador frontal y herramientas menores, trabajan actualmente 1 capataz 2 operadores y 6 obreros

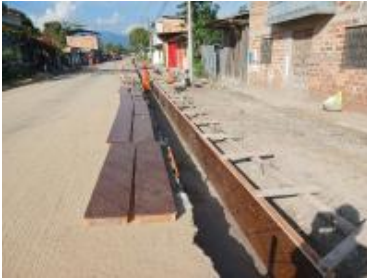
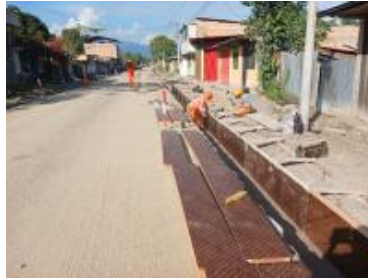
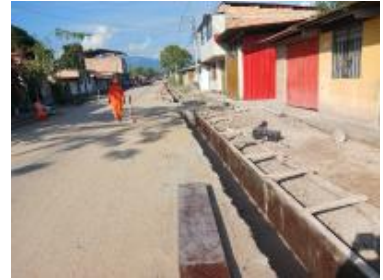
9

PROGRESIVAS KM. 12+490 AL KM. 12+520 Id  
VISITA DE SEGUIMIENTO Y MONITOREO A LAS ACTIVIDADES REALIZADOS EN LA VIA LA CALZADA - SELVA ALEGRE: CONSTRUCCION DE CUNETAS RECTANGULARES  
CODIGO 500 DRENAJE  
PARTIDA 510 E CUNETAS RECTANGULARES

En las progresivas Km. 12+490 al Km. 12+520 se realiza visita de seguimiento y monitoreo a las actividades realizados en la vía La Calzada - Selva Alegre, donde en el lado derecho de la vía se ha realizado la excavación y el vaciado del solado para la construcción de cunetas rectangulares, actualmente coloca el encofrado, trabajan 1 capataz, y 6 obreros

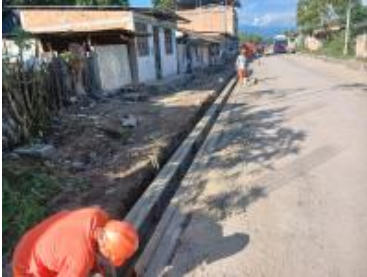
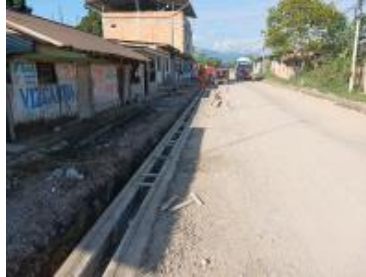
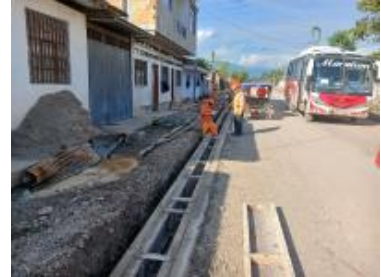
10

PROGRESIVAS KM. 12+540 AL KM. 12+600 li  
VISITA DE SEGUIMIENTO Y MONITOREO A LAS ACTIVIDADES REALIZADOS EN LA VIA LA CALZADA - SELVA ALEGRE: CONSTRUCCION DE CUNETAS RECTANGULARES  
CODIGO 500 DRENAJE  
PARTIDA 510 E CUNETAS RECTANGULARES

En las progresivas Km. 12+540 al Km. 12+600 se realiza visita de seguimiento y monitoreo a las actividades realizados en la vía La Calzada - Selva Alegre, donde en el lado izquierdo de la vía se ha realizado la excavación y el vaciado del solado para la construcción de cunetas rectangulares, actualmente se ha realizado el vaciado y se realiza el desencofrado, trabajan 1 capataz, y 2 obreros

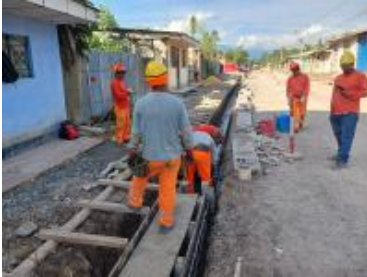
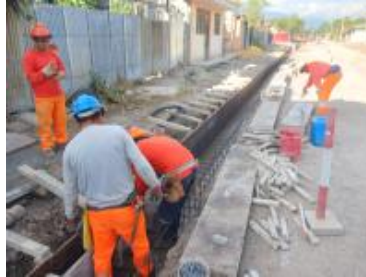
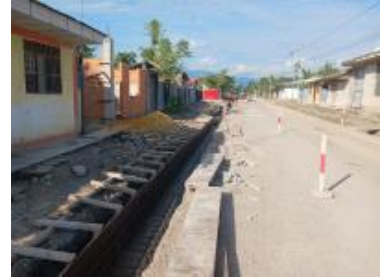
11

PROGRESIVAS KM. 12+595 AL KM. 12+660 li  
VISITA DE SEGUIMIENTO Y MONITOREO A LAS ACTIVIDADES REALIZADOS EN LA VIA LA CALZADA - SELVA ALEGRE: CONSTRUCCION DE CUNETAS RECTANGULARES  
CODIGO 500 DRENAJE  
PARTIDA 510 E CUNETAS RECTANGULARES

En las progresivas Km. 12+595 al Km. 12+660 se realiza visita de seguimiento y monitoreo a las actividades realizados en la vía La Calzada - Selva Alegre, donde en el lado izquierdo de la vía se ha realizado la excavación y el vaciado del solado para la construcción de cunetas rectangulares, actualmente coloca el encofrado y el refuerzo metálico, trabajan 1 capataz, y 10 obreros

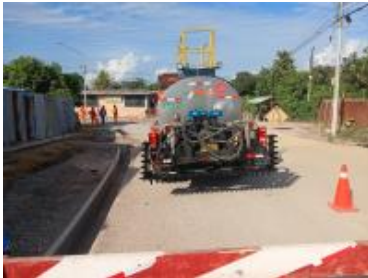
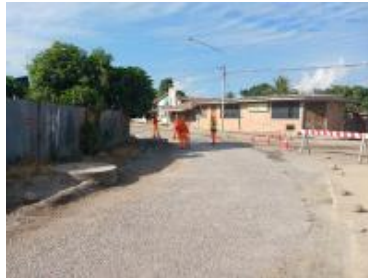
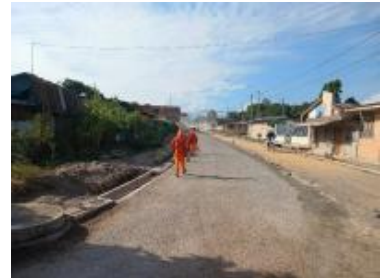
12

PROGRESIVAS KM. 12+800 AL KM. 13+140 Id y li  
VISITA DE SEGUIMIENTO Y MONITOREO A LAS ACTIVIDADES EJECUTADAS Y EN EJECUCION EN  
LA VIA SELVA ALEGRE - LA CALZADA: SOPLETEO PARA IMPRIMACION ASFALTICA

En las progresivas KM. 12+800 al KM. 13+140 se realiza visita de seguimiento y monitoreo a las actividades en ejecución en la vía Selva Alegre - La calzada, donde se verifica que se esta realizando el sopleteo del carril izquierdo para iniciar la imprimación asfáltica , se espera a la Supervisión para iniciar actividades y realizar la prueba de taza. Se utiliza un camión imprimador, trabajaron 1 capataz, 1 operador, 1 técnico , 2 obreros y 2 vigias

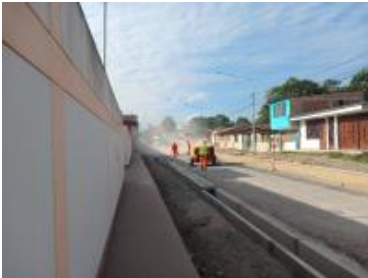
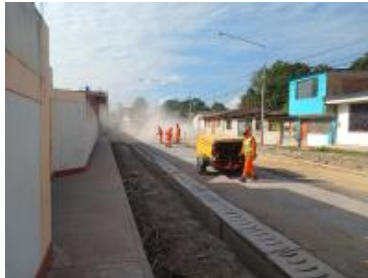
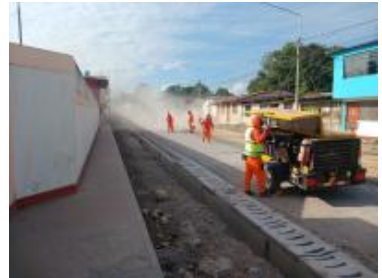
13

PROGRESIVAS KM. 12+860 AL KM. 13+140 li  
VISITA DE SEGUIMIENTO Y MONITOREO A LAS ACTIVIDADES EJECUTADAS Y EN EJECUCION EN LA VIA SELVA ALEGRE - LA CALZADA: SOPLETEO PARA IMPRIMACION ASFALTICA

En las progresivas KM. 12+860 al KM. 13+140 se realiza visita de seguimiento y monitoreo a las actividades en ejecución en la vía Selva Alegre - La calzada, donde se verifica que se esta realizando el sopleteo del carril izquierdo para iniciar la imprimación asfáltica , se espera a la Supervisión para iniciar actividades y realizar la prueba de taza. Se utiliza un camión imprimador, 1 compresor de aire trabajan 1 capataz, 1 operador, 1 técnico , 4 obreros y 2 vigias. se aprecia que el lado derecho ya fue imprimado.

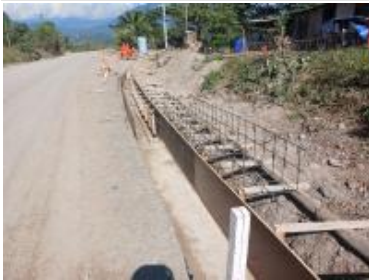
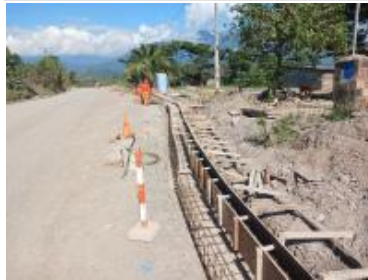
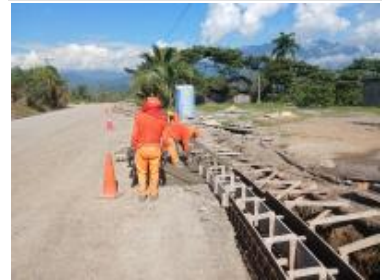
14

PROGRESIVAS KM. 16+620 AL KM. 16+690 Id  
VISITA DE SEGUIMIENTO Y MONITOREO A LAS ACTIVIDADES REALIZADOS EN LA VIA LA CALZADA - SELVA ALEGRE: CONSTRUCCION DE CUNETAS RECTANGULARES  
CODIGO 500 DRENAJE  
PARTIDA 510 E CUNETAS RECTANGULARES

En las progresivas Km. 16+620 al Km. 16+690 se realiza visita de seguimiento y monitoreo a las actividades realizados en la vía La Calzada - Selva Alegre, donde en el lado derecho de la vía se ha realizado la excavación y el vaciado del solado para la construcción de cunetas rectangulares, actualmente se continua con la colocacion el encofrado y el refuerzo metálico, trabajan 1 capataz, y 12 obreros.

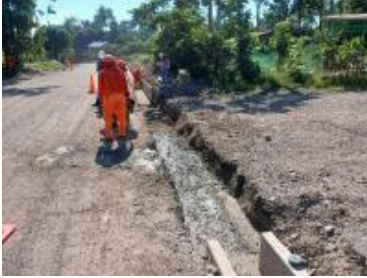
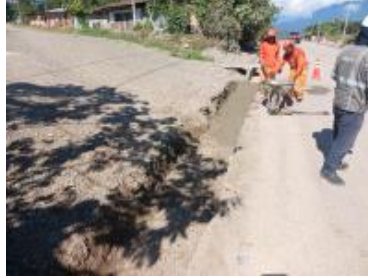
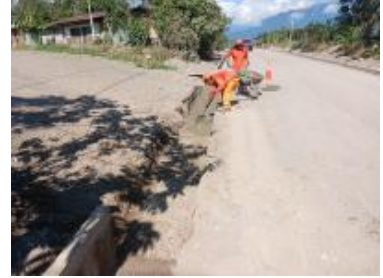
15

PROGRESIVAS KM. 16+540 AL KM. 16+550 li  
VISITA DE SEGUIMIENTO Y MONITOREO A LAS ACTIVIDADES REALIZADOS EN LA VIA LA CALZADA - SELVA ALEGRE: CONSTRUCCION DE CUNETAS RECTANGULARES  
CODIGO 500 DRENAJE  
PARTIDA 510 E CUNETAS RECTANGULARES

En las progresivas Km. 16+540 al Km. 16+550 se realiza visita de seguimiento y monitoreo a las actividades realizados en la vía La Calzada - Selva Alegre, donde en el lado izquierdo de la vía se realiza la excavación y la colocación de solado para la construcción de cunetas rectangulares, se utilizo una retroexcavadora para la excavación y trabajan 1 capataz, 1 operador y 2 obreros

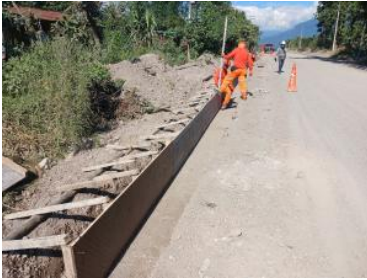
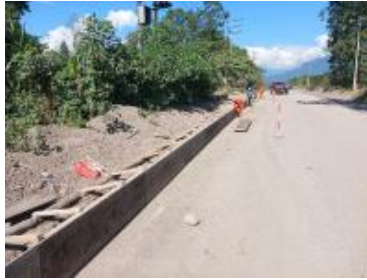
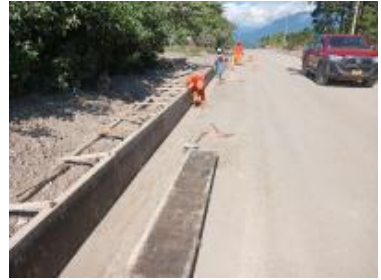
16

PROGRESIVAS KM. 16+540 AL KM. 16+500 Id  
VISITA DE SEGUIMIENTO Y MONITOREO A LAS ACTIVIDADES REALIZADOS EN LA VIA LA CALZADA - SELVA ALEGRE: CONSTRUCCION DE CUNETAS RECTANGULARES  
CODIGO 500 DRENAJE  
PARTIDA 510 E CUNETAS RECTANGULARES

En las progresivas Km. 16+540 al Km. 16+500 se realiza visita de seguimiento y monitoreo a las actividades realizados en la vía La Calzada - Selva Alegre, donde en el lado derecho de la vía se ha realizado la excavación, solado, actualmente se realiza el encofrado para la construcción de cunetas rectangulares, se utiliza herramientas menores, trabajan 1 capataz, y 8 obreros.

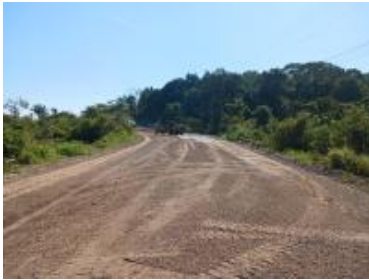
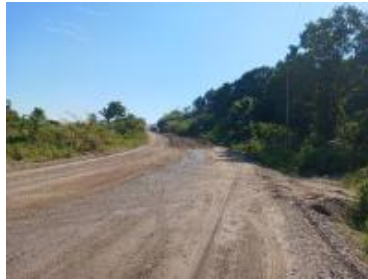
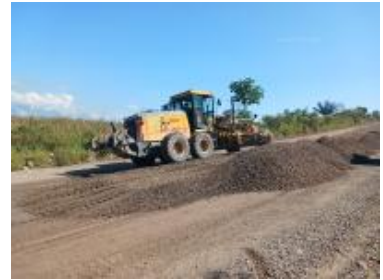
17

PROGRESIVAS KM. 16+980 AL KM. 16+880  
VISITA DE SEGUIMIENTO Y MONITOREO A LAS ACTIVIDADES REALIZADOS EN LA VIA LA CALZADA - SELVA ALEGRE: CONSTRUCCION DE BASE GRANULAR  
CODIGO 400 SUB BASE Y BASES  
PARTIDA 403.A BASE GRANULAR
