## BITACORA ELECTRÓNICA DE OBRA

NUMERO DE INFORME No. 0046-2024  
 CONTRATO DE OBRA: No. 031-2022-MTC/20.2 CON PRECIOS DE AGOSTO DE 2021  
 EMPRESA CONTRATISTA: CHINA CIVIL ENGINEERING CONSTRUCTION CORPORATION SUCURSAL DEL PERU  
 OBRA: SALDO DE OBRA: "CULMINACION DE OBRA DE MEJORAMIENTO DE LA CARRETERA RODRIGUEZ DE MENDOZA - EMPALME PE-5N (LA CALZADA), TRAMO: SELVA ALEGRE - EMPALME PE-5N (LA CALZADA)  
 MONTO DE LA OBRA: S/44'873,763.87 PLAZO DE EJECUCION: 190 DIAS CALENDARIO  
 SUPERVISOR: CONSORCIO SUPERVISOR ALEGRE LA CALZADA (PYUNGHWA ENGINEERING CONSULTANTS LTDA SUCURSAL DEL PERU y GEOTECNIA Y MECANICA DE SUELOS S.A.C.)  
 CONTRATO DE CONSULTORIA DE OBRA N° 01-2022-MTC/20.2 FECHA: 19-01-2022  
 MONTO SUPERVISION: 3,799,999.63 -Mediante OFICIO N° 905 - 2024-MTC/20.9 de fecha 23 de abril de 2024, la Entidad comunica el reinicio de ejecución de obra a partir del 22 de abril de 2024 LA OBRA ACTUALMENTE ESTA EN ACTIVIDAD DESDE 22-04-2024 ,

VISITA DE SEGUIMIENTO Y MONITOREO A LAS OFICINAS DE LA SUPERVISION  
 VISITA DE SEGUIMIENTO Y MONITOREO A LAS ACTIVIDADES REALIZADAS EN LA VIA SELVA ALEGRE - LA CALZADA EN LAS PROGRESIVAS 0+000 A 24+082  
 LABORES DE OFICINA - REDACCION DE INF

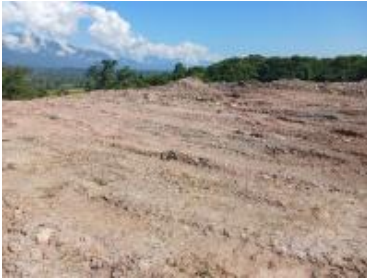
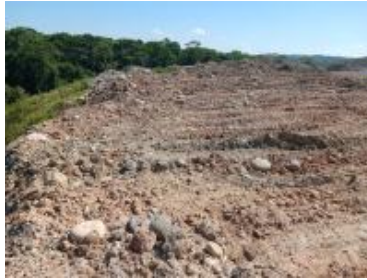
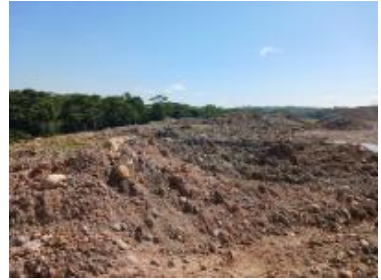
PROGRESIVA KM. 15+900  
VISITA DE SEGUIMIENTO Y MONITOREO A LAS AREAS AUXILIARES DE LA VIA SELVA ALEGRE - LA CALZADA: DEPOSITO DE MATERIAL EXCEDENTE

En la progresiva Km. 15+900 se ubica el DME donde actualmente se estan depositando el material excedente y también se utiliza como acopio de material, se verifica que en la actualidad no se esta realizando la CONFORMACION DEL MATERIAL EXCEDENTE en el sitio. Se aprecio un personal de topografía realizando levantamiento topografico de la zona.

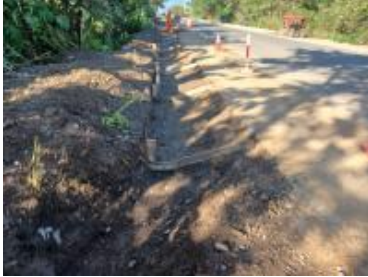
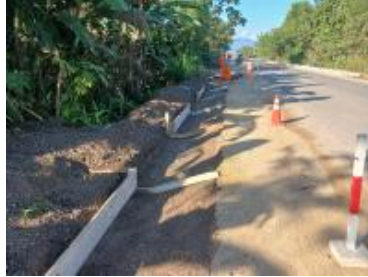
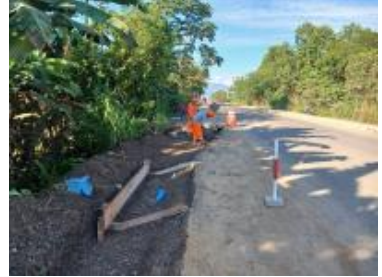
PROGRESIVAS KM. 10+075 AL KM. 10+100 li  
VISITA DE SEGUIMIENTO Y MONITOREO A LAS ACTIVIDADES EJECUTADAS Y EN EJECUCION EN  
LA VIA SELVA ALEGRE - LA CALZADA: CONSTRUCCION DE CUNETAS TRAPEZOIDALES TIPO 1  
CODIGO 500: DRENAJE  
PARTIDA510.A CUNETAS TRAPEZOIDALES TIPO1 .

En las progresivas KM. 10+000 al KM. 10+070 se realiza visita de seguimiento y monitoreo a las actividades en ejecución en la vía Selva Alegre - La calzada, se continua con la construcción de cunetas trapezoidales tipo 1 en el margen izquierdo de la vía , se utiliza herramientas menores, trabajan 1 capataz y 6 obreros

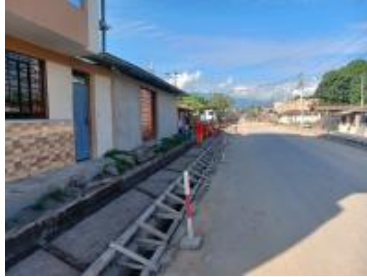
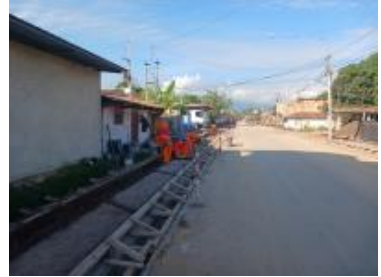
PROGRESIVAS KM. 12+320 a 12+400 li  
VISITA DE SEGUIMIENTO Y MONITOREO A LAS ACTIVIDADES REALIZADOS EN LA VIA LA CALZADA - SELVA ALEGRE: CONSTRUCCION DE VEREDAS  
CODIGO 600 OBRAS COMPLEMENTARIAS  
PARTIDA; 607,A VEREDAS

En las progresivas Km. 12+320 a Km. 12+400 se realiza visita de seguimiento y monitoreo al tramo de vía la Calzada - Selva alegre, donde se realiza el encofrado para la la construcción de VEREDAS en el lado izquierdo de la vía, utilizando herramientas menores, trabajan 1capataz y 10 obreros

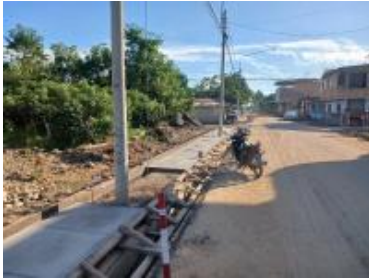
PROGRESIVAS KM. 12+320 a 12+400 Id  
VISITA DE SEGUIMIENTO Y MONITOREO A LAS ACTIVIDADES REALIZADOS EN LA VIA LA CALZADA - SELVA ALEGRE: CONSTRUCCION DE VEREDAS  
CODIGO 600 OBRAS COMPLEMENTARIAS  
PARTIDA; 607,A VEREDAS

En las progresivas Km. 12+320 a Km. 12+400 se realiza visita de seguimiento y monitoreo al tramo de vía la Calzada - Selva alegre, donde se verifica el vaciado de mezcla de concreto para la construcción de VEREDAS en el lado derecho de la vía, utilizando un camión mixer y herramientas menores, trabajaron 1capataz , 1 operador de mixer y 8 obreros

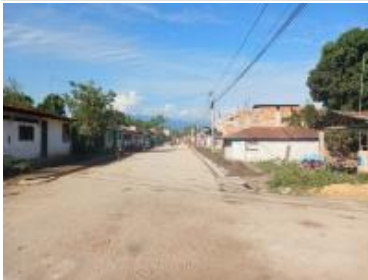
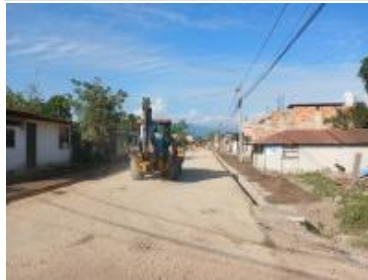
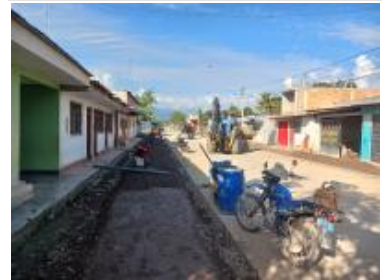
PROGRESIVAS KM. 12+410 a 12+500 li y ld  
VISITA DE SEGUIMIENTO Y MONITOREO A LAS ACTIVIDADES REALIZADOS EN LA VIA LA CALZADA - SELVA ALEGRE: CONSTRUCCION DE VEREDAS  
CODIGO 600 OBRAS COMPLEMENTARIAS  
PARTIDA; 607,A VEREDAS

En las progresivas Km. 12+410 a Km. 12+500 se realiza visita de seguimiento y monitoreo al tramo de vía la Calzada - Selva alegre, donde se realiza el relleno para la construcción de VEREDAS en el lado izquierdo y derecho de la vía, utilizando una retroexcavadora y un mini cargador frontal y herramientas menores, trabajan actualmente 1 capataz 2 operadores y 6 obreros

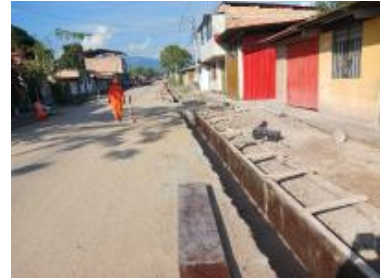
PROGRESIVAS KM. 12+490 AL KM. 12+520 Id  
VISITA DE SEGUIMIENTO Y MONITOREO A LAS ACTIVIDADES REALIZADOS EN LA VIA LA CALZADA  
- SELVA ALEGRE: CONSTRUCCION DE CUNETAS RECTANGULARES  
CODIGO 500 DRENAJE  
PARTIDA 510 E CUNETAS RECTANGULARES

En las progresivas Km. 12+490 al Km. 12+520 se realiza visita de seguimiento y monitoreo a las actividades realizados en la vía La Calzada - Selva Alegre, donde en el lado derecho de la vía se ha realizado la excavación y el vaciado del solado para la construcción de cunetas rectangulares, actualmente coloca el encofrado, trabajan 1 capataz, y 6 obreros

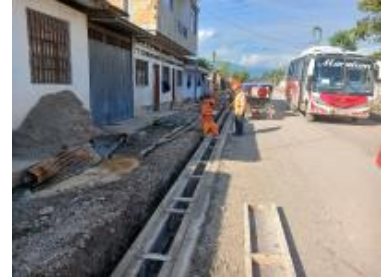
PROGRESIVAS KM. 12+540 AL KM. 12+600 li  
VISITA DE SEGUIMIENTO Y MONITOREO A LAS ACTIVIDADES REALIZADOS EN LA VIA LA CALZADA  
- SELVA ALEGRE: CONSTRUCCION DE CUNETAS RECTANGULARES  
CODIGO 500 DRENAJE  
PARTIDA 510 E CUNETAS RECTANGULARES

En las progresivas Km. 12+540 al Km. 12+600 se realiza visita de seguimiento y monitoreo a las actividades realizados en la vía La Calzada - Selva Alegre, donde en el lado izquierdo de la vía se ha realizado la excavación y el vaciado del solado para la construcción de cunetas rectangulares, actualmente se ha realizado el vaciado y se realiza el desencofrado, trabajan 1 capataz, y 2 obreros

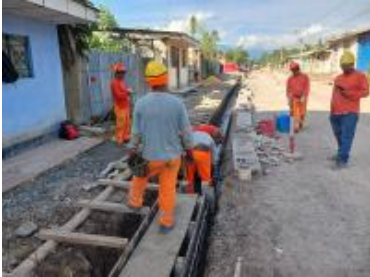
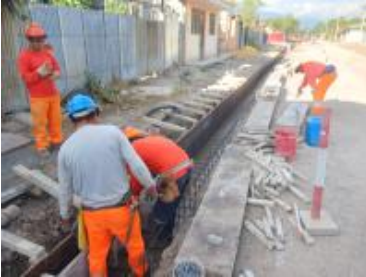
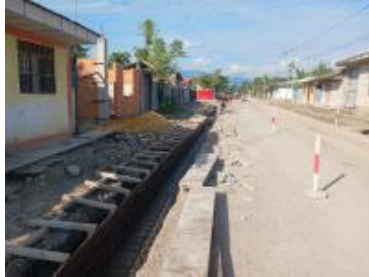
PROGRESIVAS KM. 12+595 AL KM. 12+660 li  
VISITA DE SEGUIMIENTO Y MONITOREO A LAS ACTIVIDADES REALIZADOS EN LA VIA LA CALZADA - SELVA ALEGRE: CONSTRUCCION DE CUNETAS RECTANGULARES  
CODIGO 500 DRENAJE  
PARTIDA 510 E CUNETAS RECTANGULARES

En las progresivas Km. 12+595 al Km. 12+660 se realiza visita de seguimiento y monitoreo a las actividades realizados en la vía La Calzada - Selva Alegre, donde en el lado izquierdo de la vía se ha realizado la excavación y el vaciado del solado para la construcción de cunetas rectangulares, actualmente coloca el encofrado y el refuerzo metálico, trabajan 1 capataz, y 10 obreros

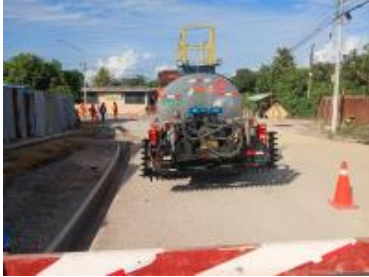
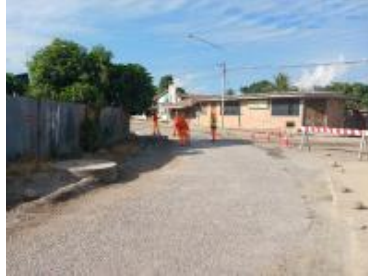
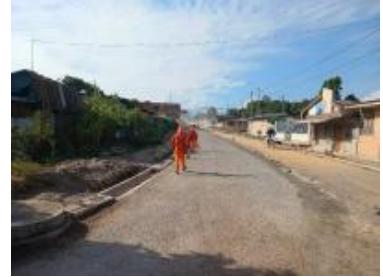
PROGRESIVAS KM. 12+800 AL KM. 13+140 Id y li  
VISITA DE SEGUIMIENTO Y MONITOREO A LAS ACTIVIDADES EJECUTADAS Y EN EJECUCION EN LA VIA SELVA ALEGRE - LA CALZADA: SOPLETEO PARA IMPRIMACION ASFALTICA

En las progresivas KM. 12+800 al KM. 13+140 se realiza visita de seguimiento y monitoreo a las actividades en ejecución en la vía Selva Alegre - La calzada, donde se verifica que se esta realizando el sopleteo del carril izquierdo para iniciar la imprimación asfáltica , se espera a la Supervisión para iniciar actividades y realizar la prueba de taza. Se utiliza un camión imprimador, trabajaron 1 capataz, 1 operador, 1 técnico , 2 obreros y 2 vigias

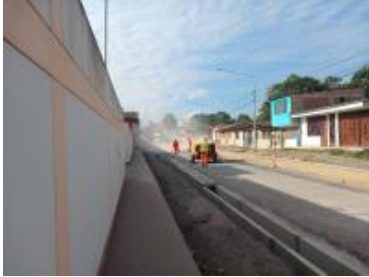
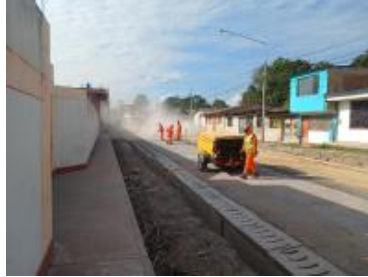
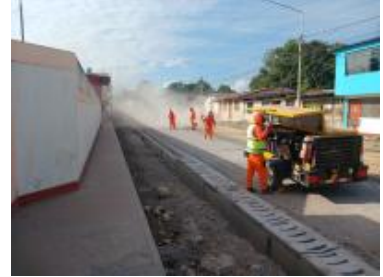
PROGRESIVAS KM. 12+860 AL KM. 13+140 li  
VISITA DE SEGUIMIENTO Y MONITOREO A LAS ACTIVIDADES EJECUTADAS Y EN EJECUCION EN LA VIA SELVA ALEGRE - LA CALZADA: SOPLETEO PARA IMPRIMACION ASFALTICA

En las progresivas KM. 12+860 al KM. 13+140 se realiza visita de seguimiento y monitoreo a las actividades en ejecución en la vía Selva Alegre - La calzada, donde se verifica que se esta realizando el sopleteo del carril izquierdo para iniciar la imprimación asfáltica , se espera a la Supervisión para iniciar actividades y realizar la prueba de taza. Se utiliza un camión imprimador, 1 compresor de aire trabajan 1 capataz, 1 operador, 1 técnico , 4 obreros y 2 vigias. se aprecia que el lado derecho ya fue imprimado.

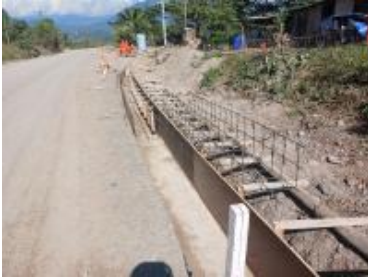
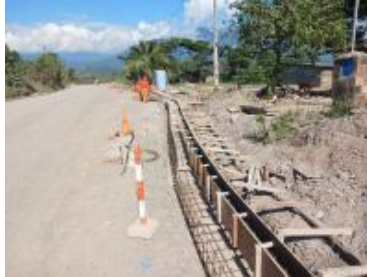
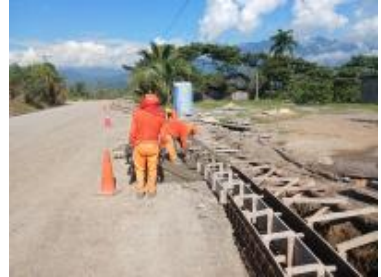
PROGRESIVAS KM. 16+620 AL KM. 16+690 Id  
VISITA DE SEGUIMIENTO Y MONITOREO A LAS ACTIVIDADES REALIZADOS EN LA VIA LA CALZADA - SELVA ALEGRE: CONSTRUCCION DE CUNETAS RECTANGULARES  
CODIGO 500 DRENAJE  
PARTIDA 510 E CUNETAS RECTANGULARES

En las progresivas Km. 16+620 al Km. 16+690 se realiza visita de seguimiento y monitoreo a las actividades realizados en la vía La Calzada - Selva Alegre, donde en el lado derecho de la vía se ha realizado la excavación y el vaciado del solado para la construcción de cunetas rectangulares, actualmente se continua con la colocacion el encofrado y el refuerzo metálico, trabajan 1 capataz, y 12 obreros.

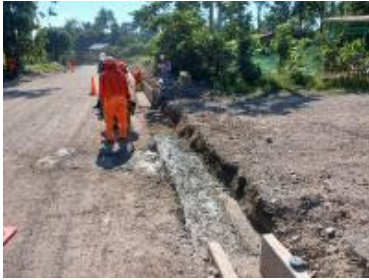
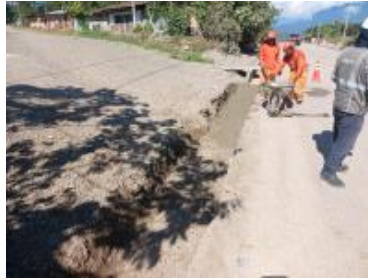
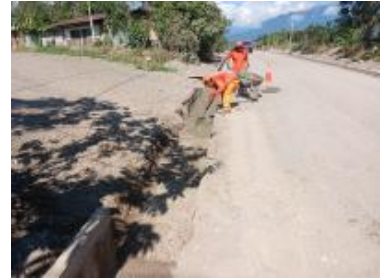
PROGRESIVAS KM. 16+540 AL KM. 16+550 li  
VISITA DE SEGUIMIENTO Y MONITOREO A LAS ACTIVIDADES REALIZADOS EN LA VIA LA CALZADA - SELVA ALEGRE: CONSTRUCCION DE CUNETAS RECTANGULARES  
CODIGO 500 DRENAJE  
PARTIDA 510 E CUNETAS RECTANGULARES

En las progresivas Km. 16+540 al Km. 16+550 se realiza visita de seguimiento y monitoreo a las actividades realizados en la vía La Calzada - Selva Alegre, donde en el lado izquierdo de la vía se realiza la excavación y la colocación de solado para la construcción de cunetas rectangulares, se utilizo una retroexcavadora para la excavación y trabajan 1 capataz, 1 operador y 2 obreros

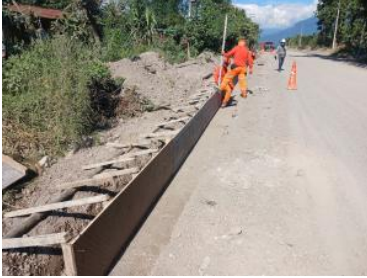
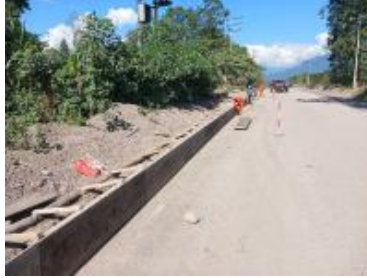
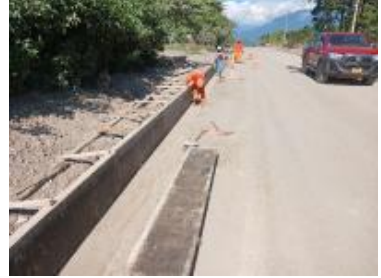
PROGRESIVAS KM. 16+540 AL KM. 16+500 Id  
VISITA DE SEGUIMIENTO Y MONITOREO A LAS ACTIVIDADES REALIZADOS EN LA VIA LA CALZADA  
- SELVA ALEGRE: CONSTRUCCION DE CUNETAS RECTANGULARES  
CODIGO 500 DRENAJE  
PARTIDA 510 E CUNETAS RECTANGULARES

En las progresivas Km. 16+540 al Km. 16+500 se realiza visita de seguimiento y monitoreo a las actividades realizados en la vía La Calzada - Selva Alegre, donde en el lado derecho de la vía se ha realizado la excavación, solado, actualmente se realiza el encofrado para la construcción de cunetas rectangulares, se utiliza herramientas menores, trabajan 1 capataz, y 8 obreros.
