## BITACORA ELECTRÓNICA DE OBRA

NUMERO DE INFORME No. 0047-2024  
 CONTRATO DE OBRA: No. 031-2022-MTC/20.2 CON PRECIOS DE AGOSTO DE 2021  
 EMPRESA CONTRATISTA: CHINA CIVIL ENGINEERING CONSTRUCTION CORPORATION SUCURSAL DEL PERU  
 OBRA: SALDO DE OBRA: "CULMINACION DE OBRA DE MEJORAMIENTO DE LA CARRETERA RODRIGUEZ DE MENDOZA - EMPALME PE-5N (LA CALZADA), TRAMO: SELVA ALEGRE - EMPALME PE-5N (LA CALZADA)  
 MONTO DE LA OBRA: S/44'873,763.87 PLAZO DE EJECUCION: 190 DIAS CALENDARIO  
 SUPERVISOR: CONSORCIO SUPERVISOR ALEGRE LA CALZADA (PYUNGHWA ENGINEERING CONSULTANTS LTDA SUCURSAL DEL PERU y GEOTECNIA Y MECANICA DE SUELOS S.A.C.)  
 CONTRATO DE CONSULTORIA DE OBRA N° 01-2022-MTC/20.2 FECHA: 19-01-2022  
 MONTO SUPERVISION: 3,799,999.63 -Mediante OFICIO N° 905 - 2024-MTC/20.9 de fecha 23 de abril de 2024, la Entidad comunica el reinicio de ejecución de obra a partir del 22 de abril de 2024 LA OBRA ACTUALMENTE ESTA EN ACTIVIDAD DESDE 22-04-2024 ,

VISITA DE SEGUIMIENTO Y MONITOREO A LAS OFICINAS DE LA SUPERVISION Y CONTRATISTA  
 VISITA DE SEGUIMIENTO Y MONITOREO A LAS ACTIVIDADES REALIZADAS EN LA VIA SELVA ALEGRE - LA CALZADA EN LAS PROGRESIVAS 0+000 A 12+800  
 LABORES DE OFICINA - RE

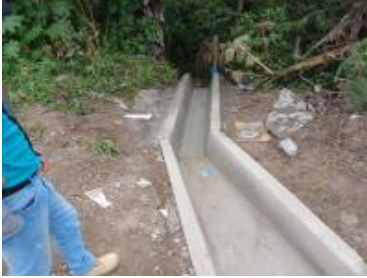
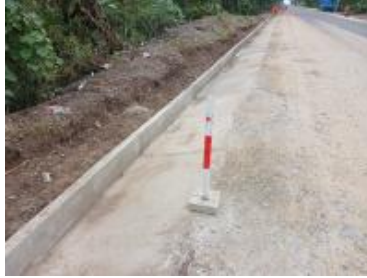
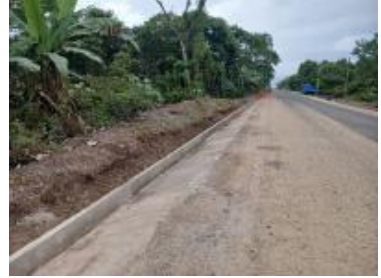
PROGRESIVAS KM. 10+000 AL KM. 10+070 li  
VISITA DE SEGUIMIENTO Y MONITOREO A LAS ACTIVIDADES EJECUTADAS Y EN EJECUCION EN LA VIA SELVA ALEGRE - LA CALZADA: CONSTRUCCION DE CUNETAS TRAPEZOIDALES TIPO 1  
CODIGO 500: DRENAJE  
PARTIDA510.A CUNETAS TRAPEZOIDALES TIPO1

En las progresivas KM. 10+000 al KM. 10+070 se realiza visita de seguimiento y monitoreo a las actividades en ejecución en la vía Selva Alegre - La calzada, se culmina con la construcción de cunetas trapezoidales tipo 1 en el margen izquierdo de la vía ,solo falta la colocación de juntas. se utilizo herramientas menores, trabajaron 1 capataz y 6 obreros

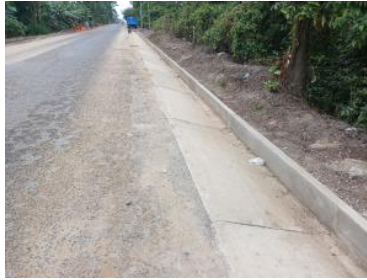
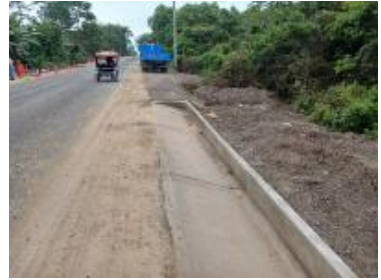
PROGRESIVAS KM. 10+000 AL KM. 10+070 Id  
VISITA DE SEGUIMIENTO Y MONITOREO A LAS ACTIVIDADES EJECUTADAS Y EN EJECUCION EN  
LA VIA SELVA ALEGRE - LA CALZADA: CONSTRUCCION DE CUNETAS TRAPEZOIDALES TIPO 1  
CODIGO 500: DRENAJE  
PARTIDA510.A CUNETAS TRAPEZOIDALES TIPO1 .

En las progresivas KM. 10+000 al KM. 10+070 se realiza visita de seguimiento y monitoreo a las actividades en ejecución en la vía Selva Alegre - La calzada, se culmina la construcción del tramo de cunetas trapezoidales tipo 1 en el margen derecho de la vía , solo falta las juntas , se utilizo herramientas menores, trabajaron 1 capataz y 4 obreros

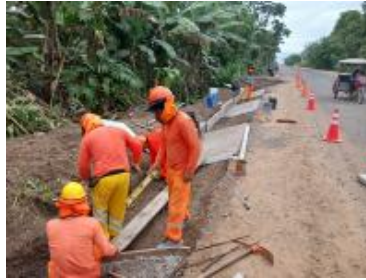
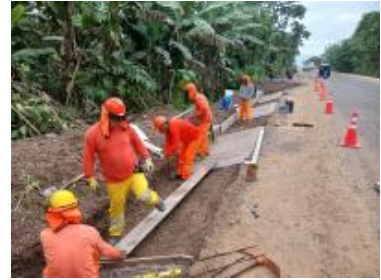
PROGRESIVAS KM. 10+075 AL KM. 10+100 li  
VISITA DE SEGUIMIENTO Y MONITOREO A LAS ACTIVIDADES EJECUTADAS Y EN EJECUCION EN  
LA VIA SELVA ALEGRE - LA CALZADA: CONSTRUCCION DE CUNETAS TRAPEZOIDALES TIPO 1  
CODIGO 500: DRENAJE  
PARTIDA510.A CUNETAS TRAPEZOIDALES TIPO1 .

En las progresivas KM. 10+000 al KM. 10+070 se realiza visita de seguimiento y monitoreo a las actividades en ejecución en la vía Selva Alegre - La calzada, se continua con la construcción de cunetas trapezoidales tipo 1 en el margen izquierdo de la vía , se utiliza herramientas menores, trabajan 1 capataz y 6 obreros

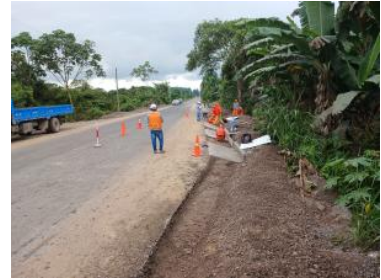
PROGRESIVAS KM. 10+075 AL KM. 10+100 li  
VISITA DE SEGUIMIENTO Y MONITOREO A LAS ACTIVIDADES EJECUTADAS Y EN EJECUCION EN  
LA VIA SELVA ALEGRE - LA CALZADA: CONSTRUCCION DE CUNETAS TRAPEZOIDALES TIPO 1  
CODIGO 500: DRENAJE  
PARTIDA510.A CUNETAS TRAPEZOIDALES TIPO1 .

En las progresivas KM. 10+075 al KM. 10+100 se realiza visita de seguimiento y monitoreo a las actividades en ejecución en la vía Selva Alegre - La calzada, se inicia el vaciado para continuar con la construcción de cunetas trapezoidales tipo 1 en el margen izquierdo de la vía, se utiliza herramientas menores, trabajan 1 capataz y 6 obreros

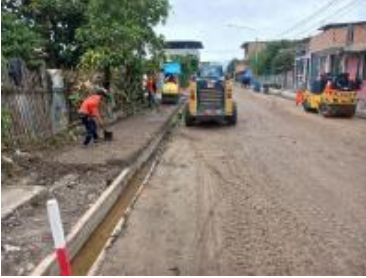
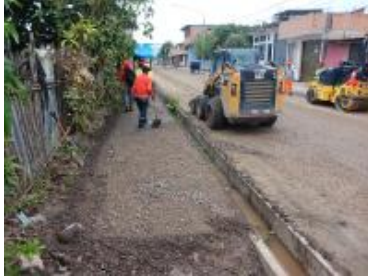
PROGRESIVAS KM. 12+200 a 12+280 li  
VISITA DE SEGUIMIENTO Y MONITOREO A LAS ACTIVIDADES REALIZADOS EN LA VIA LA CALZADA - SELVA ALEGRE: CONSTRUCCION DE VEREDAS  
CODIGO 600 OBRAS COMPLEMENTARIAS  
PARTIDA; 607,A VEREDAS

En las progresivas Km. 12+200 a Km. 12+280 se realiza visita de seguimiento y monitoreo al tramo de vía la Calzada - Selva alegre, donde se realiza el relleno y el encofrado para la la construcción de VEREDAS en el lado izquierdo de la vía, utilizando una mini compactadora de rodillos y un mini cargador frontal y herramientas menores, trabajan 1capataz 2 operadores y 10 obreros

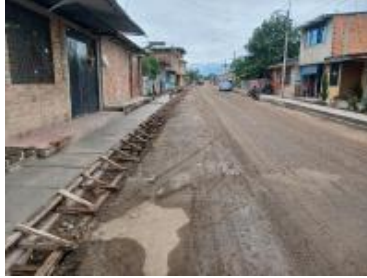
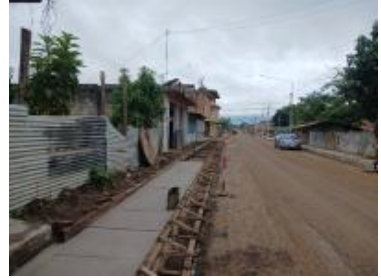
PROGRESIVAS KM. 12+260 a 12+300 li  
VISITA DE SEGUIMIENTO Y MONITOREO A LAS ACTIVIDADES REALIZADOS EN LA VIA LA CALZADA - SELVA ALEGRE: CONSTRUCCION DE VEREDAS  
CODIGO 600 OBRAS COMPLEMENTARIAS  
PARTIDA; 607,A VEREDAS

En las progresivas Km. 12+260 a Km. 12+300 se realiza visita de seguimiento y monitoreo al tramo de vía la Calzada - Selva alegre, donde se verifica el vaciado de mezcla de concreto para la construcción de VEREDAS en el lado izquierdo de la vía, utilizando un camión mixer y herramientas menores, trabajaron 1capataz , 1 operador de mixer y 8 obreros

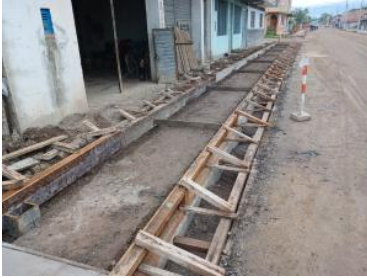
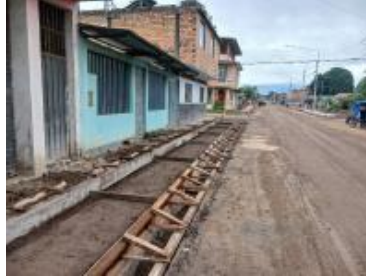
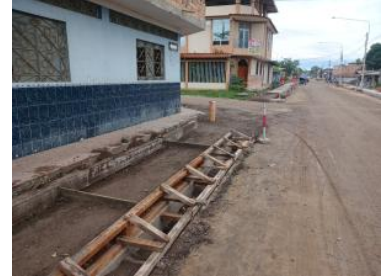
PROGRESIVAS KM. 12+300 a 12+330 li  
VISITA DE SEGUIMIENTO Y MONITOREO A LAS ACTIVIDADES REALIZADOS EN LA VIA LA CALZADA  
- SELVA ALEGRE: CONSTRUCCION DE VEREDAS  
CODIGO 600 OBRAS COMPLEMENTARIAS  
PARTIDA; 607,A VEREDAS

En las progresivas Km. 12+300 a Km. 12+330 se realiza visita de seguimiento y monitoreo al tramo de vía la Calzada - Selva alegre, donde se ha realizado el encofrado para la la construcción de VEREDAS en el lado izquierdo de la vía, utilizando herramientas menores, trabajaron 1capataz y 10 obreros

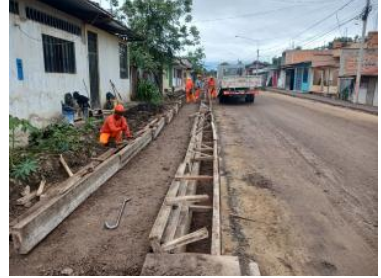
PROGRESIVAS KM. 12+410 a 12+470 li  
VISITA DE SEGUIMIENTO Y MONITOREO A LAS ACTIVIDADES REALIZADOS EN LA VIA LA CALZADA  
- SELVA ALEGRE: CONSTRUCCION DE VEREDAS  
CODIGO 600 OBRAS COMPLEMENTARIAS  
PARTIDA; 607,A VEREDAS

En las progresivas Km. 12+410 a Km. 12+470 se realiza visita de seguimiento y monitoreo al tramo de vía la Calzada - Selva alegre, donde se realiza el encofrado para la la construcción de VEREDAS en el lado izquierdo de la vía, utilizando herramientas menores, trabajan 1capataz y 5 obreros

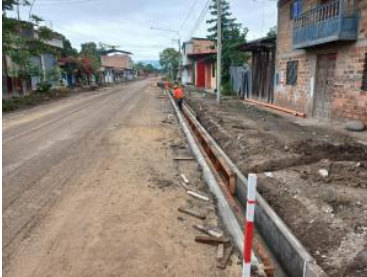
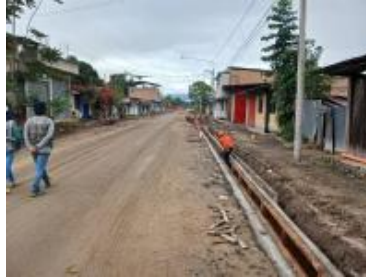
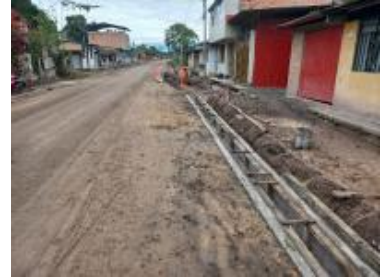
PROGRESIVAS KM. 12+480 AL KM. 12+520 Id  
VISITA DE SEGUIMIENTO Y MONITOREO A LAS ACTIVIDADES REALIZADOS EN LA VIA LA CALZADA  
- SELVA ALEGRE: CONSTRUCCION DE CUNETAS RECTANGULARES  
CODIGO 500 DRENAJE  
PARTIDA 510 E CUNETAS RECTANGULARES

En las progresivas Km. 12+480 al Km. 12+520 se realiza visita de seguimiento y monitoreo a las actividades realizados en la vía La Calzada - Selva Alegre, donde en el lado derecho de la vía se ha realizado la excavación y el vaciado del solado para la construcción de cunetas rectangulares, actualmente se ha realizado el vaciado y se realiza el desencofrado, trabajan 1 capataz, y 2 obreros
