## BITACORA ELECTRÓNICA DE OBRA

NUMERO DE INFORME No. 0047-2024  
 CONTRATO DE OBRA: No. 031-2022-MTC/20.2 CON PRECIOS DE AGOSTO DE 2021  
 EMPRESA CONTRATISTA: CHINA CIVIL ENGINEERING CONSTRUCTION CORPORATION SUCURSAL DEL PERU  
 OBRA: SALDO DE OBRA: "CULMINACION DE OBRA DE MEJORAMIENTO DE LA CARRETERA RODRIGUEZ DE MENDOZA - EMPALME PE-5N (LA CALZADA), TRAMO: SELVA ALEGRE - EMPALME PE-5N (LA CALZADA)  
 MONTO DE LA OBRA: S/44'873,763.87 PLAZO DE EJECUCION: 190 DIAS CALENDARIO  
 SUPERVISOR: CONSORCIO SUPERVISOR ALEGRE LA CALZADA (PYUNGHWA ENGINEERING CONSULTANTS LTDA SUCURSAL DEL PERU y GEOTECNIA Y MECANICA DE SUELOS S.A.C.)  
 CONTRATO DE CONSULTORIA DE OBRA N° 01-2022-MTC/20.2 FECHA: 19-01-2022  
 MONTO SUPERVISION: 3,799,999.63 -Mediante OFICIO N° 905 - 2024-MTC/20.9 de fecha 23 de abril de 2024, la Entidad comunica el reinicio de ejecución de obra a partir del 22 de abril de 2024 LA OBRA ACTUALMENTE ESTA EN ACTIVIDAD DESDE 22-04-2024 ,

VISITA DE SEGUIMIENTO Y MONITOREO A LAS OFICINAS DE LA SUPERVISION Y CONTRATISTA  
 VISITA DE SEGUIMIENTO Y MONITOREO A LAS ACTIVIDADES REALIZADAS EN LA VIA SELVA ALEGRE - LA CALZADA EN LAS PROGRESIVAS 0+000 A 12+800  
 LABORES DE OFICINA - RE

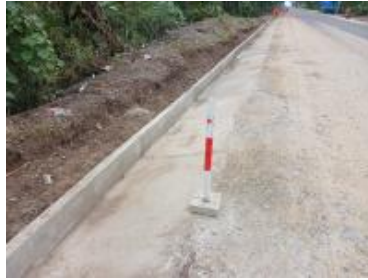
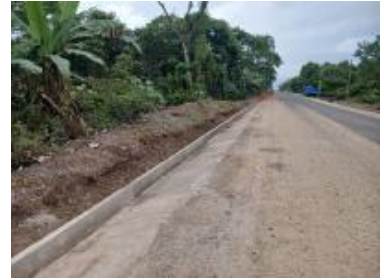
PROGRESIVAS KM. 10+000 AL KM. 10+070 li  
VISITA DE SEGUIMIENTO Y MONITOREO A LAS ACTIVIDADES EJECUTADAS Y EN EJECUCION EN LA VIA SELVA ALEGRE - LA CALZADA: CONSTRUCCION DE CUNETAS TRAPEZOIDALES TIPO 1  
CODIGO 500: DRENAJE  
PARTIDA510.A CUNETAS TRAPEZOIDALES TIPO1

En las progresivas KM. 10+000 al KM. 10+070 se realiza visita de seguimiento y monitoreo a las actividades en ejecución en la vía Selva Alegre - La calzada, se culmina con la construcción de cunetas trapezoidales tipo 1 en el margen izquierdo de la vía ,solo falta la colocación de juntas. se utilizo herramientas menores, trabajaron 1 capataz y 6 obreros

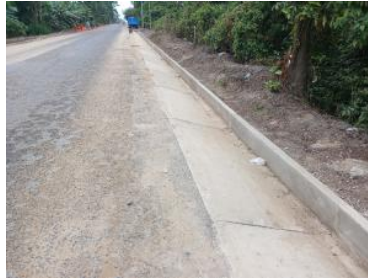
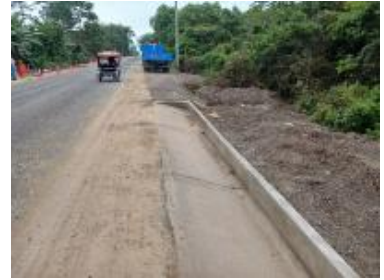
PROGRESIVAS KM. 10+000 AL KM. 10+070 Id  
VISITA DE SEGUIMIENTO Y MONITOREO A LAS ACTIVIDADES EJECUTADAS Y EN EJECUCION EN  
LA VIA SELVA ALEGRE - LA CALZADA: CONSTRUCCION DE CUNETAS TRAPEZOIDALES TIPO 1  
CODIGO 500: DRENAJE  
PARTIDA510.A CUNETAS TRAPEZOIDALES TIPO1 .

En las progresivas KM. 10+000 al KM. 10+070 se realiza visita de seguimiento y monitoreo a las actividades en ejecución en la vía Selva Alegre - La calzada, se culmina la construcción del tramo de cunetas trapezoidales tipo 1 en el margen derecho de la vía , solo falta las juntas , se utilizo herramientas menores, trabajaron 1 capataz y 4 obreros

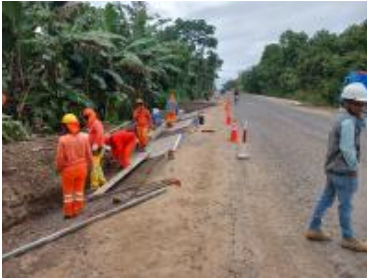
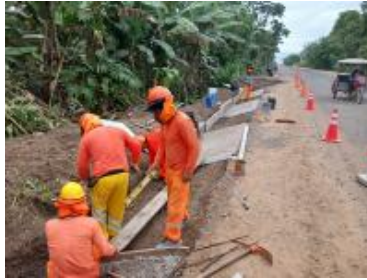
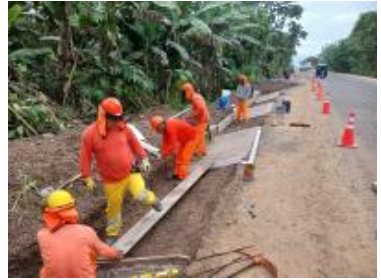
PROGRESIVAS KM. 10+075 AL KM. 10+100 li  
VISITA DE SEGUIMIENTO Y MONITOREO A LAS ACTIVIDADES EJECUTADAS Y EN EJECUCION EN  
LA VIA SELVA ALEGRE - LA CALZADA: CONSTRUCCION DE CUNETAS TRAPEZOIDALES TIPO 1  
CODIGO 500: DRENAJE  
PARTIDA510.A CUNETAS TRAPEZOIDALES TIPO1 .

En las progresivas KM. 10+000 al KM. 10+070 se realiza visita de seguimiento y monitoreo a las actividades en ejecución en la vía Selva Alegre - La calzada, se continua con la construcción de cunetas trapezoidales tipo 1 en el margen izquierdo de la vía , se utiliza herramientas menores, trabajan 1 capataz y 6 obreros

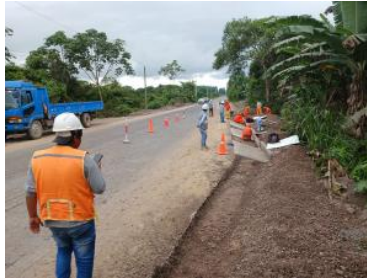
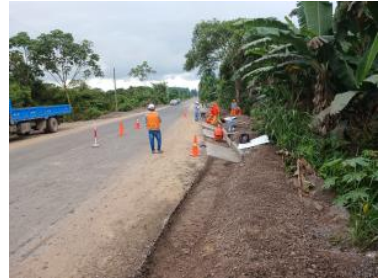
PROGRESIVAS KM. 10+075 AL KM. 10+100 li  
VISITA DE SEGUIMIENTO Y MONITOREO A LAS ACTIVIDADES EJECUTADAS Y EN EJECUCION EN LA VIA SELVA ALEGRE - LA CALZADA: CONSTRUCCION DE CUNETAS TRAPEZOIDALES TIPO 1  
CODIGO 500: DRENAJE  
PARTIDA510.A CUNETAS TRAPEZOIDALES TIPO1 .

En las progresivas KM. 10+075 al KM. 10+100 se realiza visita de seguimiento y monitoreo a las actividades en ejecución en la vía Selva Alegre - La calzada, se inicia el vaciado para continuar con la construcción de cunetas trapezoidales tipo 1 en el margen izquierdo de la vía, se utiliza herramientas menores, trabajan 1 capataz y 6 obreros

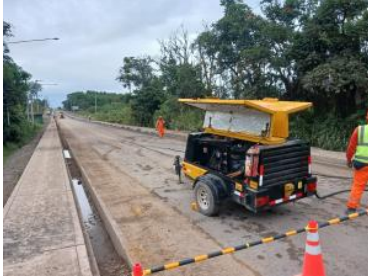
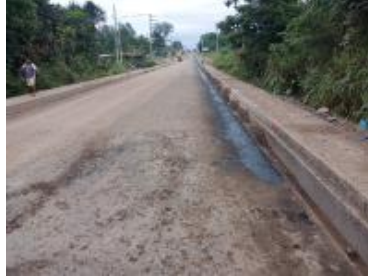
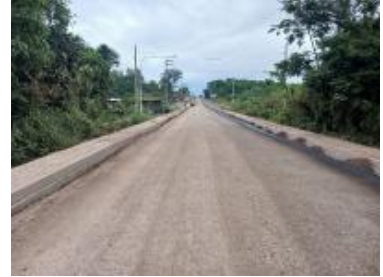
PROGRESIVAS KM. 10+420 AL KM. 10+980 Id y li  
VISITA DE SEGUIMIENTO Y MONITOREO A LAS ACTIVIDADES EJECUTADAS Y EN EJECUCION EN  
LA VIA SELVA ALEGRE - LA CALZADA: SOPLETEO PARA IMPRIMACION ASFALTICA

En las progresivas KM. 10+420 al KM. 10+980 se realiza visita de seguimiento y monitoreo a las actividades en ejecución en la vía Selva Alegre - La calzada, donde se verifica que se esta realizando el sopleteo del carril izquierdo para iniciar la imprimación asfáltica , se espera a la Supervisión para iniciar actividades y realizar la prueba de taza. Se utiliza un camión imprimador, trabajaron 1 capataz, 1 operador, 1 técnico , 2 obreros y 2 vlgias

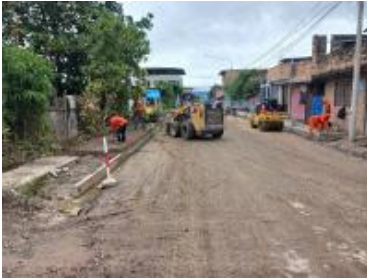
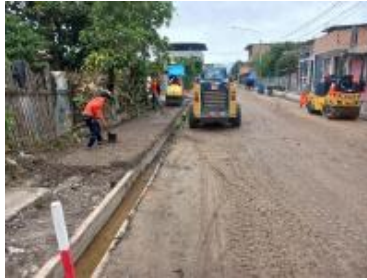
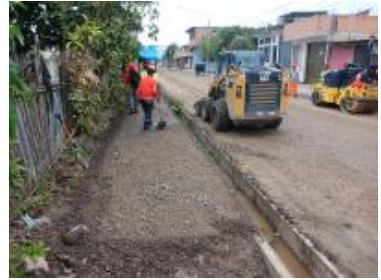
PROGRESIVAS KM. 12+200 a 12+280 li  
VISITA DE SEGUIMIENTO Y MONITOREO A LAS ACTIVIDADES REALIZADOS EN LA VIA LA CALZADA - SELVA ALEGRE: CONSTRUCCION DE VEREDAS  
CODIGO 600 OBRAS COMPLEMENTARIAS  
PARTIDA; 607,A VEREDAS

En las progresivas Km. 12+200 a Km. 12+280 se realiza visita de seguimiento y monitoreo al tramo de vía la Calzada - Selva alegre, donde se realiza el relleno y el encofrado para la la construcción de VEREDAS en el lado izquierdo de la vía, utilizando una mini compactadora de rodillos y un mini cargador frontal y herramientas menores, trabajan 1capataz 2 operadores y 10 obreros

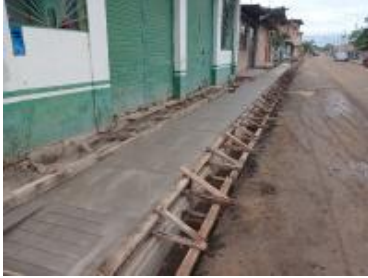
PROGRESIVAS KM. 12+260 a 12+300 li  
VISITA DE SEGUIMIENTO Y MONITOREO A LAS ACTIVIDADES REALIZADOS EN LA VIA LA CALZADA - SELVA ALEGRE: CONSTRUCCION DE VEREDAS  
CODIGO 600 OBRAS COMPLEMENTARIAS  
PARTIDA; 607,A VEREDAS

En las progresivas Km. 12+260 a Km. 12+300 se realiza visita de seguimiento y monitoreo al tramo de vía la Calzada - Selva alegre, donde se verifica el vaciado de mezcla de concreto para la construcción de VEREDAS en el lado izquierdo de la vía, utilizando un camión mixer y herramientas menores, trabajaron 1capataz , 1 operador de mixer y 8 obreros

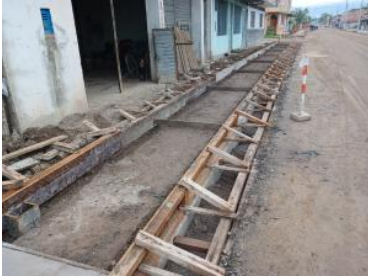
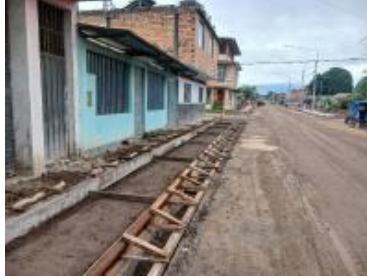
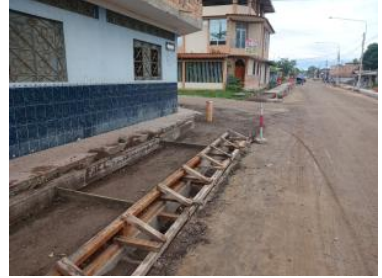
PROGRESIVAS KM. 12+300 a 12+330 li  
VISITA DE SEGUIMIENTO Y MONITOREO A LAS ACTIVIDADES REALIZADOS EN LA VIA LA CALZADA - SELVA ALEGRE: CONSTRUCCION DE VEREDAS  
CODIGO 600 OBRAS COMPLEMENTARIAS  
PARTIDA; 607,A VEREDAS

En las progresivas Km. 12+300 a Km. 12+330 se realiza visita de seguimiento y monitoreo al tramo de vía la Calzada - Selva alegre, donde se ha realizado el encofrado para la la construcción de VEREDAS en el lado izquierdo de la vía, utilizando herramientas menores, trabajaron 1capataz y 10 obreros

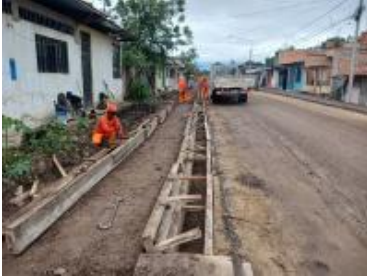
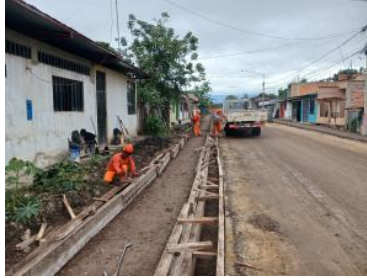
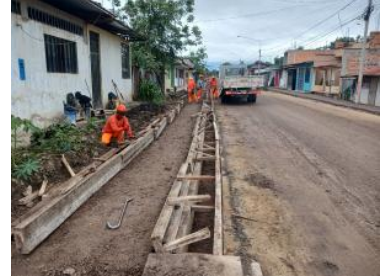
PROGRESIVAS KM. 12+410 a 12+470 li  
VISITA DE SEGUIMIENTO Y MONITOREO A LAS ACTIVIDADES REALIZADOS EN LA VIA LA CALZADA  
- SELVA ALEGRE: CONSTRUCCION DE VEREDAS  
CODIGO 600 OBRAS COMPLEMENTARIAS  
PARTIDA; 607,A VEREDAS

En las progresivas Km. 12+410 a Km. 12+470 se realiza visita de seguimiento y monitoreo al tramo de vía la Calzada - Selva alegre, donde se realiza el encofrado para la la construcción de VEREDAS en el lado izquierdo de la vía, utilizando herramientas menores, trabajan 1capataz y 5 obreros
