BITACORA ELECTRÓNICA DE OBRA

NUMERO DE INFORME No. 0047-2024
 CONTRATO DE OBRA: No. 031-2022-MTC/20.2 CON PRECIOS DE AGOSTO DE 2021
 EMPRESA CONTRATISTA: CHINA CIVIL ENGINEERING CONSTRUCTION CORPORATION SUCURSAL DEL PERU
 OBRA: SALDO DE OBRA: "CULMINACION DE OBRA DE MEJORAMIENTO DE LA CARRETERA RODRIGUEZ DE MENDOZA - EMPALME PE-5N (LA CALZADA), TRAMO: SELVA ALEGRE - EMPALME PE-5N (LA CALZADA)
 MONTO DE LA OBRA: S/44'873,763.87 PLAZO DE EJECUCION: 190 DIAS CALENDARIO
 SUPERVISOR: CONSORCIO SUPERVISOR ALEGRE LA CALZADA (PYUNGHWA ENGINEERING CONSULTANTS LTDA SUCURSAL DEL PERU y GEOTECNIA Y MECANICA DE SUELOS S.A.C.)
 CONTRATO DE CONSULTORIA DE OBRA N° 01-2022-MTC/20.2 FECHA: 19-01-2022
 MONTO SUPERVISION: 3,799,999.63 -Mediante OFICIO N° 905 - 2024-MTC/20.9 de fecha 23 de abril de 2024, la Entidad comunica el reinicio de ejecución de obra a partir del 22 de abril de 2024 LA OBRA ACTUALMENTE ESTA EN ACTIVIDAD DESDE 22-04-2024 ,

VISITA DE SEGUIMIENTO Y MONITOREO A LAS OFICINAS DE LA SUPERVISION Y CONTRATISTA
 VISITA DE SEGUIMIENTO Y MONITOREO A LAS ACTIVIDADES REALIZADAS EN LA VIA SELVA ALEGRE - LA CALZADA EN LAS PROGRESIVAS 0+000 A 12+800
 LABORES DE OFICINA - REDACCION DE INFORMES

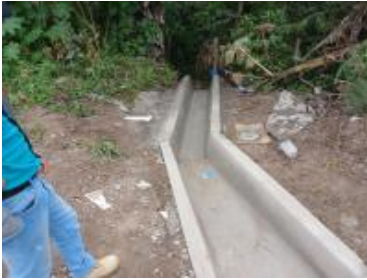
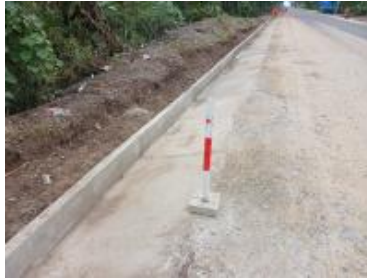
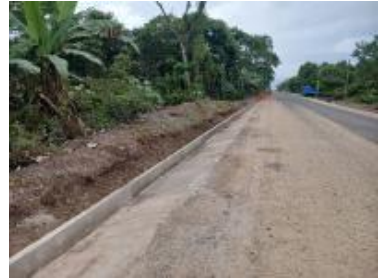
PROGRESIVAS KM. 10+000 AL KM. 10+070 li
VISITA DE SEGUIMIENTO Y MONITOREO A LAS ACTIVIDADES EJECUTADAS Y EN EJECUCION EN LA VIA SELVA ALEGRE - LA CALZADA: CONSTRUCCION DE CUNETAS TRAPEZOIDALES TIPO 1
CODIGO 500: DRENAJE
PARTIDA510.A CUNETAS TRAPEZOIDALES TIPO1

En las progresivas KM. 10+000 al KM. 10+070 se realiza visita de seguimiento y monitoreo a las actividades en ejecución en la vía Selva Alegre - La calzada, se culmina con la construcción de cunetas trapezoidales tipo 1 en el margen izquierdo de la vía ,solo falta la colocación de juntas. se utilizo herramientas menores, trabajaron 1 capataz y 6 obreros

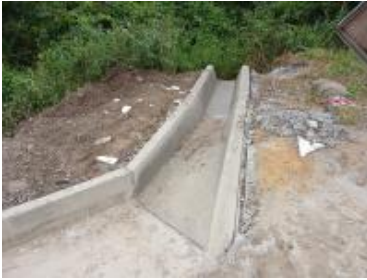
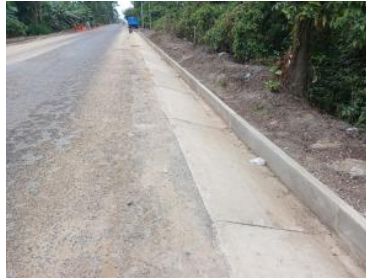
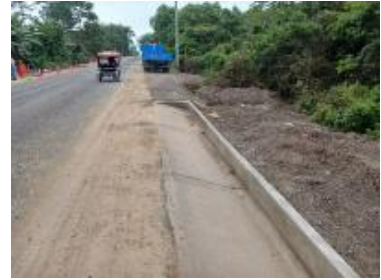
PROGRESIVAS KM. 10+000 AL KM. 10+070 Id
VISITA DE SEGUIMIENTO Y MONITOREO A LAS ACTIVIDADES EJECUTADAS Y EN EJECUCION EN
LA VIA SELVA ALEGRE - LA CALZADA: CONSTRUCCION DE CUNETAS TRAPEZOIDALES TIPO 1
CODIGO 500: DRENAJE
PARTIDA510.A CUNETAS TRAPEZOIDALES TIPO1 .

En las progresivas KM. 10+000 al KM. 10+070 se realiza visita de seguimiento y monitoreo a las actividades en ejecución en la vía Selva Alegre - La calzada, se culmina la construcción del tramo de cunetas trapezoidales tipo 1 en el margen derecho de la vía , solo falta las juntas , se utilizo herramientas menores, trabajaron 1 capataz y 4 obreros

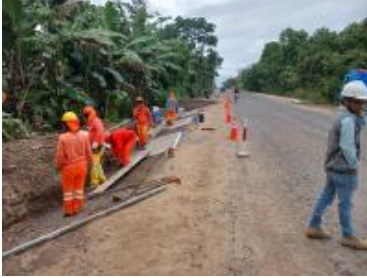
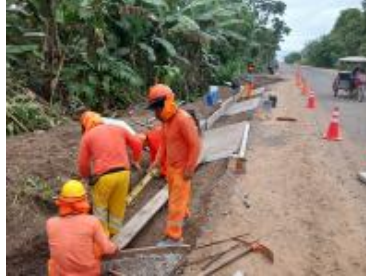
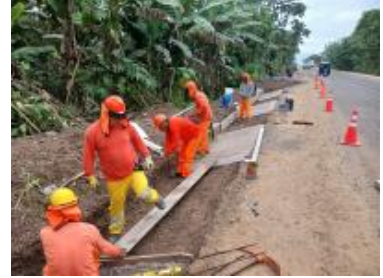
PROGRESIVAS KM. 10+075 AL KM. 10+100 li
VISITA DE SEGUIMIENTO Y MONITOREO A LAS ACTIVIDADES EJECUTADAS Y EN EJECUCION EN
LA VIA SELVA ALEGRE - LA CALZADA: CONSTRUCCION DE CUNETAS TRAPEZOIDALES TIPO 1
CODIGO 500: DRENAJE
PARTIDA510.A CUNETAS TRAPEZOIDALES TIPO1 .

En las progresivas KM. 10+000 al KM. 10+070 se realiza visita de seguimiento y monitoreo a las actividades en ejecución en la vía Selva Alegre - La calzada, se continua con la construcción de cunetas trapezoidales tipo 1 en el margen izquierdo de la vía , se utiliza herramientas menores, trabajan 1 capataz y 6 obreros

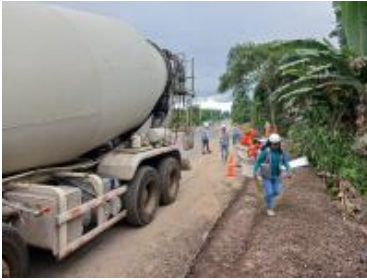
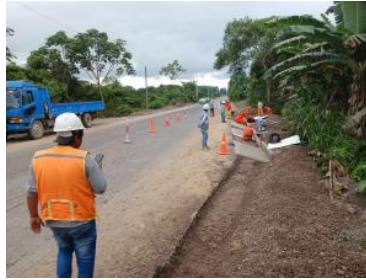
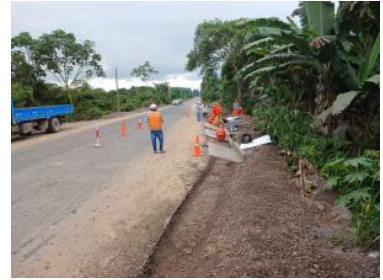
PROGRESIVAS KM. 10+075 AL KM. 10+100 li
VISITA DE SEGUIMIENTO Y MONITOREO A LAS ACTIVIDADES EJECUTADAS Y EN EJECUCION EN LA VIA SELVA ALEGRE - LA CALZADA: CONSTRUCCION DE CUNETAS TRAPEZOIDALES TIPO 1
CODIGO 500: DRENAJE
PARTIDA510.A CUNETAS TRAPEZOIDALES TIPO1 .

En las progresivas KM. 10+075 al KM. 10+100 se realiza visita de seguimiento y monitoreo a las actividades en ejecución en la vía Selva Alegre - La calzada, se inicia el vaciado para continuar con la construcción de cunetas trapezoidales tipo 1 en el margen izquierdo de la vía, se utiliza herramientas menores, trabajan 1 capataz y 6 obreros

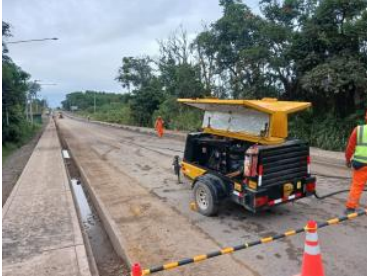
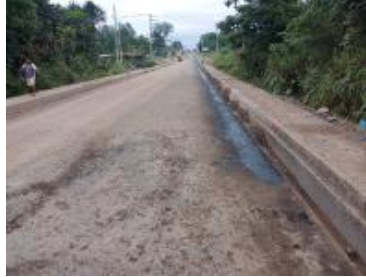
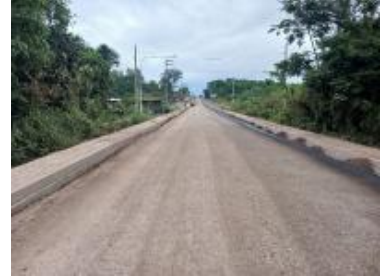
PROGRESIVAS KM. 10+420 AL KM. 10+980 Id y li
VISITA DE SEGUIMIENTO Y MONITOREO A LAS ACTIVIDADES EJECUTADAS Y EN EJECUCION EN
LA VIA SELVA ALEGRE - LA CALZADA: SOPLETEO PARA IMPRIMACION ASFALTICA

En las progresivas KM. 10+420 al KM. 10+980 se realiza visita de seguimiento y monitoreo a las actividades en ejecución en la vía Selva Alegre - La calzada, donde se verifica que se esta realizando el sopleteo del carril izquierdo para iniciar la imprimación asfáltica , se espera a la Supervisión para iniciar actividades y realizar la prueba de taza. Se utiliza un camión imprimador, trabajaron 1 capataz, 1 operador, 1 técnico , 2 obreros y 2 vlgias

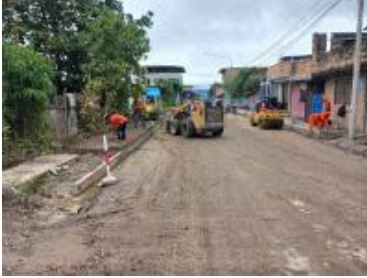
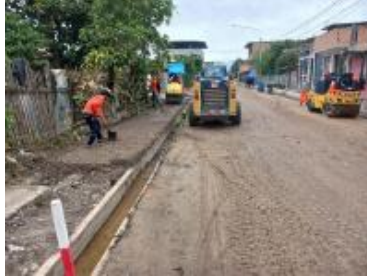
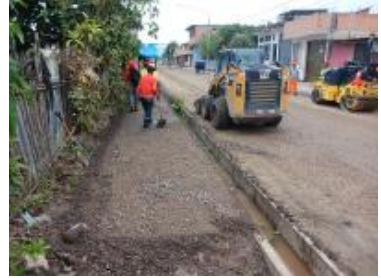
PROGRESIVAS KM. 12+200 a 12+280 li
VISITA DE SEGUIMIENTO Y MONITOREO A LAS ACTIVIDADES REALIZADOS EN LA VIA LA CALZADA - SELVA ALEGRE: CONSTRUCCION DE VEREDAS
CODIGO 600 OBRAS COMPLEMENTARIAS
PARTIDA; 607,A VEREDAS

En las progresivas Km. 12+200 a Km. 12+280 se realiza visita de seguimiento y monitoreo al tramo de vía la Calzada - Selva alegre, donde se realiza el relleno y el encofrado para la la construcción de VEREDAS en el lado izquierdo de la vía, utilizando una mini compactadora de rodillos y un mini cargador frontal y herramientas menores, trabajan 1capataz 2 operadores y 10 obreros

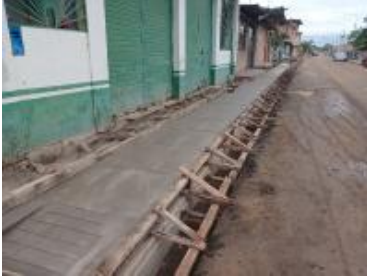
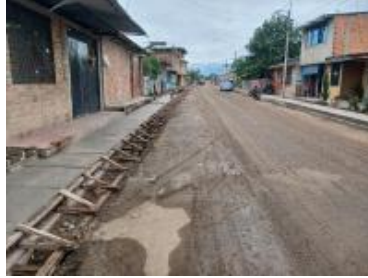
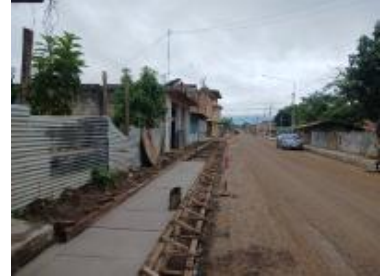
PROGRESIVAS KM. 12+260 a 12+300 li
VISITA DE SEGUIMIENTO Y MONITOREO A LAS ACTIVIDADES REALIZADOS EN LA VIA LA CALZADA - SELVA ALEGRE: CONSTRUCCION DE VEREDAS
CODIGO 600 OBRAS COMPLEMENTARIAS
PARTIDA; 607,A VEREDAS

En las progresivas Km. 12+260 a Km. 12+300 se realiza visita de seguimiento y monitoreo al tramo de vía la Calzada - Selva alegre, donde se verifica el vaciado de mezcla de concreto para la construcción de VEREDAS en el lado izquierdo de la vía, utilizando un camión mixer y herramientas menores, trabajaron 1capataz , 1 operador de mixer y 8 obreros

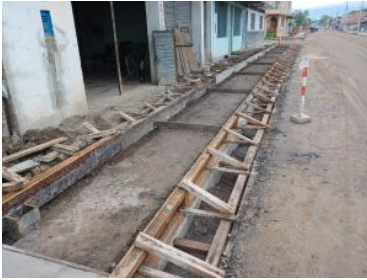
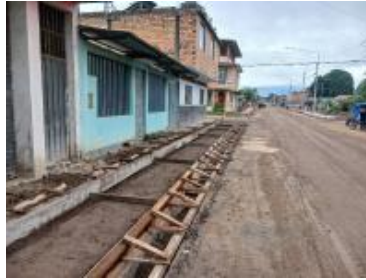
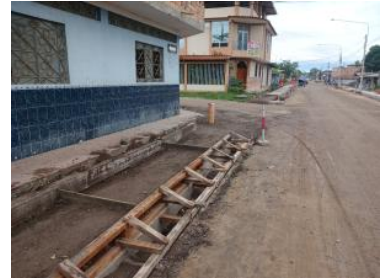
PROGRESIVAS KM. 12+300 a 12+330 li
VISITA DE SEGUIMIENTO Y MONITOREO A LAS ACTIVIDADES REALIZADOS EN LA VIA LA CALZADA
- SELVA ALEGRE: CONSTRUCCION DE VEREDAS
CODIGO 600 OBRAS COMPLEMENTARIAS
PARTIDA; 607,A VEREDAS

En las progresivas Km. 12+300 a Km. 12+330 se realiza visita de seguimiento y monitoreo al tramo de vía la Calzada - Selva alegre, donde se ha realizado el encofrado para la la construcción de VEREDAS en el lado izquierdo de la vía, utilizando herramientas menores, trabajaron 1capataz y 10 obreros

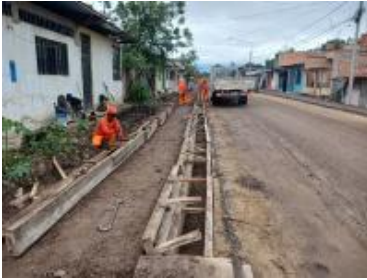
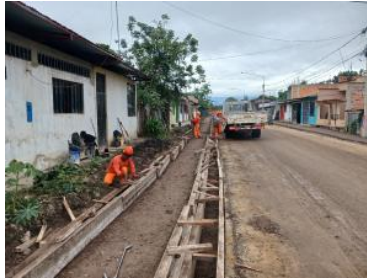
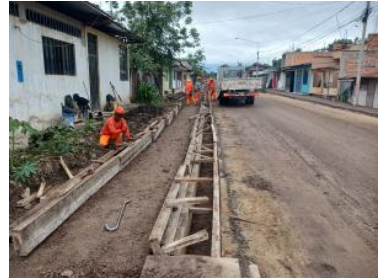
PROGRESIVAS KM. 12+410 a 12+470 li
VISITA DE SEGUIMIENTO Y MONITOREO A LAS ACTIVIDADES REALIZADOS EN LA VIA LA CALZADA
- SELVA ALEGRE: CONSTRUCCION DE VEREDAS
CODIGO 600 OBRAS COMPLEMENTARIAS
PARTIDA; 607,A VEREDAS

En las progresivas Km. 12+410 a Km. 12+470 se realiza visita de seguimiento y monitoreo al tramo de vía la Calzada - Selva alegre, donde se realiza el encofrado para la la construcción de VEREDAS en el lado izquierdo de la vía, utilizando herramientas menores, trabajan 1capataz y 5 obreros

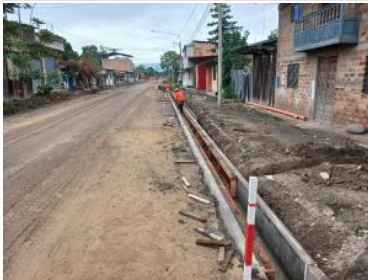
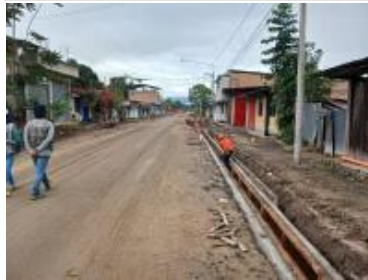
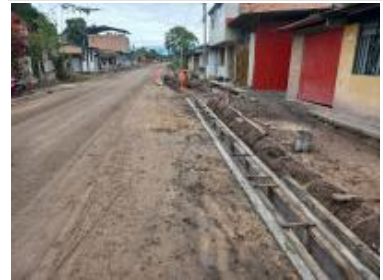
PROGRESIVAS KM. 12+480 AL KM. 12+520 Id
VISITA DE SEGUIMIENTO Y MONITOREO A LAS ACTIVIDADES REALIZADOS EN LA VIA LA CALZADA - SELVA ALEGRE: CONSTRUCCION DE CUNETAS RECTANGULARES
CODIGO 500 DRENAJE
PARTIDA 510 E CUNETAS RECTANGULARES

En las progresivas Km. 12+480 al Km. 12+520 se realiza visita de seguimiento y monitoreo a las actividades realizados en la vía La Calzada - Selva Alegre, donde en el lado derecho de la vía se ha realizado la excavación y el vaciado del solado para la construcción de cunetas rectangulares, actualmente se ha realizado el vaciado y se realiza el desencofrado, trabajan 1 capataz, y 2 obreros

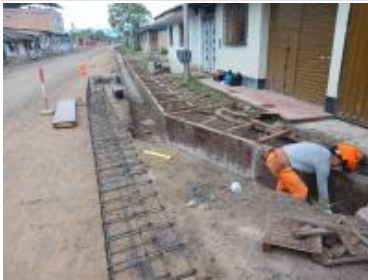
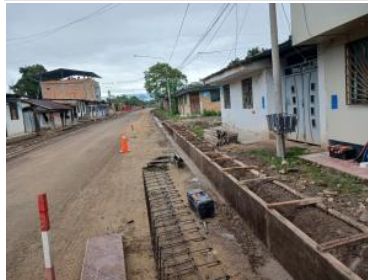
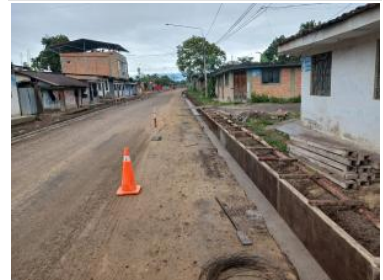
PROGRESIVAS KM. 12+530 AL KM. 12+600 Id
VISITA DE SEGUIMIENTO Y MONITOREO A LAS ACTIVIDADES REALIZADOS EN LA VIA LA CALZADA - SELVA ALEGRE: CONSTRUCCION DE CUNETAS RECTANGULARES
CODIGO 500 DRENAJE
PARTIDA 510 E CUNETAS RECTANGULARES

En las progresivas Km. 12+530 al Km. 12+600 se realiza visita de seguimiento y monitoreo a las actividades realizados en la vía La Calzada - Selva Alegre, donde en el lado derecho de la vía se ha realizado la excavación y el vaciado del solado para la construcción de cunetas rectangulares, actualmente se continua con la colocación del encofrado y el refuerzo metálico, trabajan 1 capataz, y 5 obreros
