## BITACORA ELECTRÓNICA DE OBRA

NUMERO DE INFORME No. 0048-2024  
 CONTRATO DE OBRA: No. 031-2022-MTC/20.2 CON PRECIOS DE AGOSTO DE 2021  
 EMPRESA CONTRATISTA: CHINA CIVIL ENGINEERING CONSTRUCTION CORPORATION SUCURSAL DEL PERU  
 OBRA: SALDO DE OBRA: "CULMINACION DE OBRA DE MEJORAMIENTO DE LA CARRETERA RODRIGUEZ DE MENDOZA - EMPALME PE-5N (LA CALZADA), TRAMO: SELVA ALEGRE - EMPALME PE-5N (LA CALZADA)  
 MONTO DE LA OBRA: S/44'873,763.87 PLAZO DE EJECUCION: 190 DIAS CALENDARIO  
 SUPERVISOR: CONSORCIO SUPERVISOR ALEGRE LA CALZADA (PYUNGHWA ENGINEERING CONSULTANTS LTDA SUCURSAL DEL PERU y GEOTECNIA Y MECANICA DE SUELOS S.A.C.)  
 CONTRATO DE CONSULTORIA DE OBRA N° 01-2022-MTC/20.2 FECHA: 19-01-2022  
 MONTO SUPERVISION: 3,799,999.63 -Mediante OFICIO N° 905 - 2024-MTC/20.9 de fecha 23 de abril de 2024, la Entidad comunica el reinicio de ejecución de obra a partir del 22 de abril de 2024 LA OBRA ACTUALMENTE ESTA EN ACTIVIDAD DESDE 22-04-2024 ,

VISITA DE SEGUIMIENTO Y MONITOREO A LAS OFICINAS DE LA SUPERVISION Y CONTRATISTA  
 VISITA DE SEGUIMIENTO Y MONITOREO A LAS ACTIVIDADES REALIZADAS EN LA VIA SELVA ALEGRE - LA CALZADA EN LAS PROGRESIVAS 0+000 A 24+082  
 LABORES DE OFICINA - RE

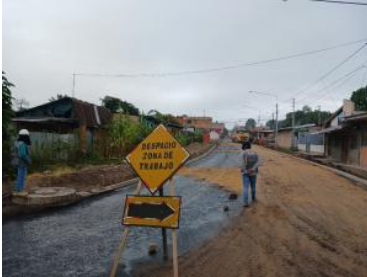
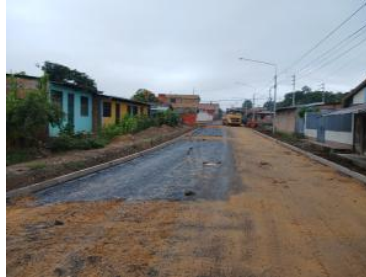
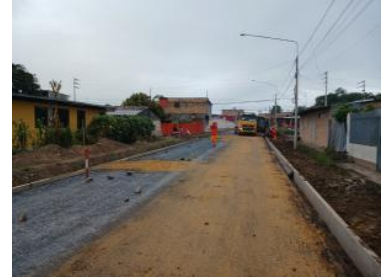
PROGRESIVAS KM. 12+600 AL KM. 12+800 Id y li  
VISITA DE SEGUIMIENTO Y MONITOREO A LAS ACTIVIDADES EJECUTADAS Y EN EJECUCION EN  
LA VIA SELVA ALEGRE - LA CALZADA: SOPLETEO PARA IMPRIMACION ASFALTICA

En las progresivas KM. 12+600 al KM. 12+800 se realiza visita de seguimiento y monitoreo a las actividades en ejecución en la vía Selva Alegre - La calzada, donde se verifica que se ha realizado la imprimación del carril izquierdo, el lado derecho ya fue imprimado y arenado. Se utilizo un camión imprimador, trabajaron 1 capataz, 1 operador, 1 técnico , 2 obreros y 2 vigias

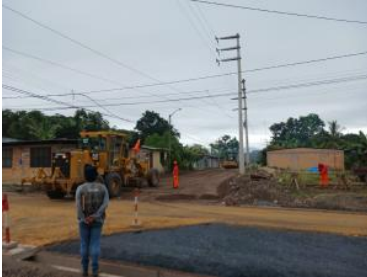
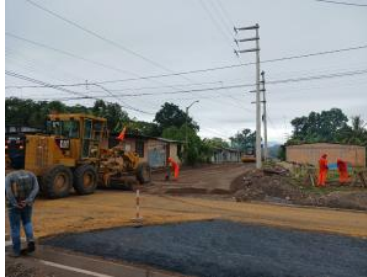
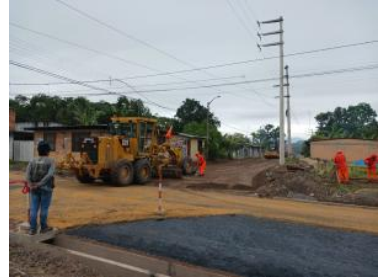
PROGRESIVAS KM. 12+820 Id  
VISITA DE SEGUIMIENTO Y MONITOREO A LAS ACTIVIDADES REALIZADOS EN LA VIA LA CALZADA - SELVA ALEGRE: CONSTRUCCION DE BASE GRANULAR  
CODIGO 400 SUB BASE Y BASES  
PARTIDA 403.A BASE GRANULAR

En las progresivas Km. 12+820 se realiza visita de seguimiento y monitoreo a las actividades realizadas y en ejecución en la Vía la Calzada - Selva alegre donde se continua con la construcción de base granular en este sector, actualmente se realiza el extendido y compactación del material granular, en el sitio se utiliza: 1 motoniveladora ,1 compactadora de rodillo .1 camión cisterna. , trabajan 1 capataz. 1 ing. de producción. 2 operadores, 1 chofer, 4 obreros y 2 vigías

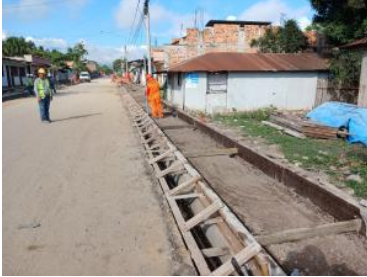
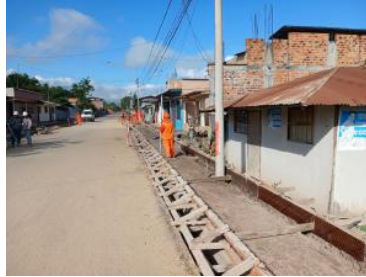
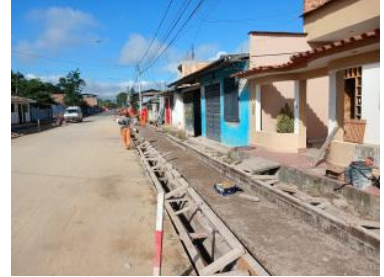
PROGRESIVAS KM. 12+410 a 12+500 Id  
VISITA DE SEGUIMIENTO Y MONITOREO A LAS ACTIVIDADES REALIZADOS EN LA VIA LA CALZADA  
- SELVA ALEGRE: CONSTRUCCION DE VEREDAS  
CODIGO 600 OBRAS COMPLEMENTARIAS  
PARTIDA; 607,A VEREDAS

En las progresivas Km. 12+410 a Km. 12+500 se realiza visita de seguimiento y monitoreo al tramo de vía la Calzada - Selva alegre, donde se ha realizado el encofrado para la la construcción de VEREDAS en el lado derecho de la vía, utilizando herramientas menores, trabajaron 1capataz y 10 obreros

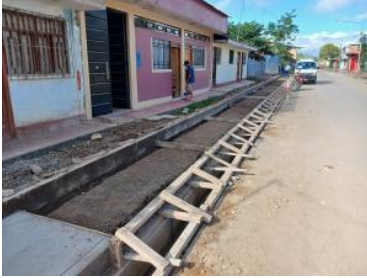
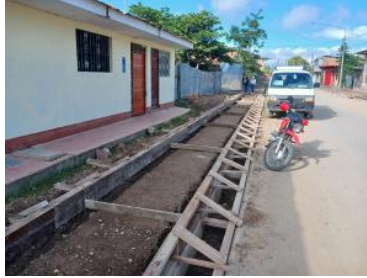
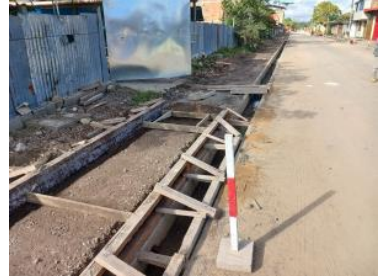
PROGRESIVAS KM. 12+380 a 12+490 li  
VISITA DE SEGUIMIENTO Y MONITOREO A LAS ACTIVIDADES REALIZADOS EN LA VIA LA CALZADA  
- SELVA ALEGRE: CONSTRUCCION DE VEREDAS  
CODIGO 600 OBRAS COMPLEMENTARIAS  
PARTIDA; 607,A VEREDAS

En las progresivas Km. 12+380 a Km. 12+490 se realiza visita de seguimiento y monitoreo al tramo de vía la Calzada - Selva alegre, donde se ha realizado el encofrado para la la construcción de VEREDAS en el lado izquierdo de la vía, utilizando herramientas menores, trabajaron 1capataz y 10 obreros

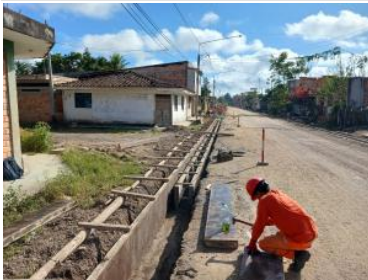
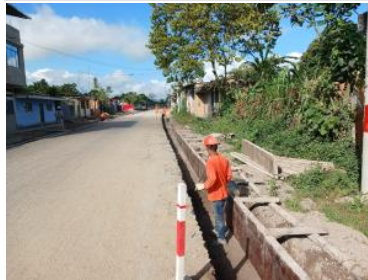
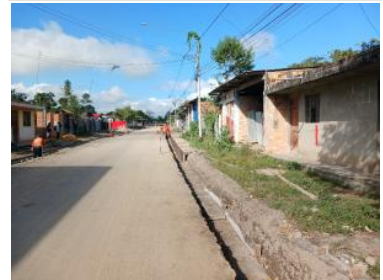
PROGRESIVAS KM. 12+520 AL KM. 12+640 Id  
VISITA DE SEGUIMIENTO Y MONITOREO A LAS ACTIVIDADES REALIZADOS EN LA VIA LA CALZADA - SELVA ALEGRE: CONSTRUCCION DE CUNETAS RECTANGULARES  
CODIGO 500 DRENAJE  
PARTIDA 510 E CUNETAS RECTANGULARES

En las progresivas Km. 12+520 al Km. 12+640 se realiza visita de seguimiento y monitoreo a las actividades realizados en la vía La Calzada - Selva Alegre, donde en el lado derecho de la vía se ha realizado la excavación y el vaciado del solado para la construcción de cunetas rectangulares, actualmente se continua con la colocación del encofrado y el refuerzo metálico, trabajan 1 capataz, y 5 obreros

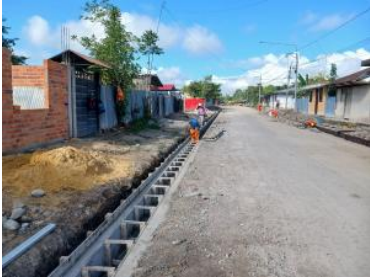
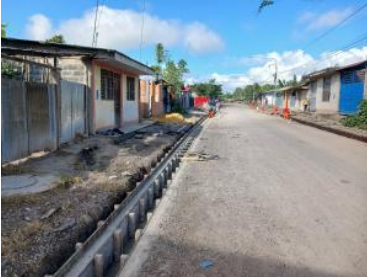
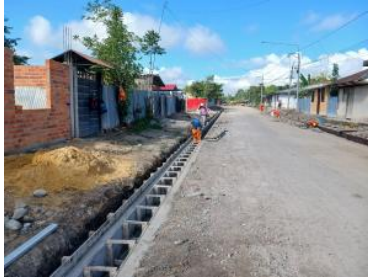
PROGRESIVAS KM. 12+580 AL KM. 12+620 li  
VISITA DE SEGUIMIENTO Y MONITOREO A LAS ACTIVIDADES REALIZADOS EN LA VIA LA CALZADA - SELVA ALEGRE: CONSTRUCCION DE CUNETAS RECTANGULARES  
CODIGO 500 DRENAJE  
PARTIDA 510 E CUNETAS RECTANGULARES

En las progresivas Km. 12+580 al Km. 12+620 se realiza visita de seguimiento y monitoreo a las actividades realizados en la vía La Calzada - Selva Alegre, donde en el lado izquierdo de la vía se ha realizado la excavación y el vaciado del solado para la construcción de cunetas rectangulares, actualmente se ha realizado el vaciado y se realiza el desencofrado, trabajan 1 capataz, y 2 obreros

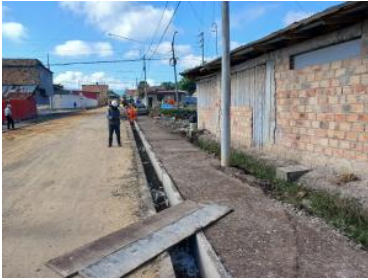
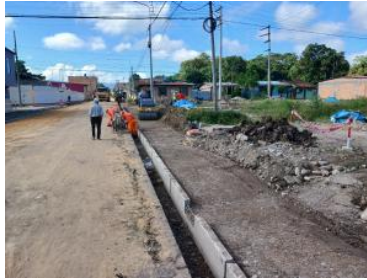
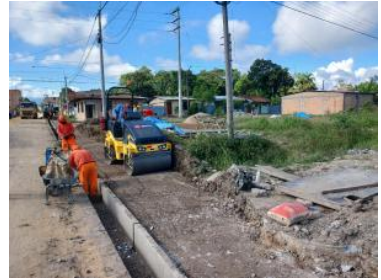
PROGRESIVAS KM. 12+740 a 12+860 Id  
VISITA DE SEGUIMIENTO Y MONITOREO A LAS ACTIVIDADES REALIZADOS EN LA VIA LA CALZADA - SELVA ALEGRE: CONSTRUCCION DE VEREDAS  
CODIGO 600 OBRAS COMPLEMENTARIAS  
PARTIDA; 607,A VEREDAS

En las progresivas Km. 12+740 a Km. 12+860 se realiza visita de seguimiento y monitoreo al tramo de vía la Calzada - Selva alegre, donde se realiza el relleno y el encofrado para la construcción de VEREDAS en el lado derecho de la vía, utilizando una mini compactadora de rodillos y un mini cargador frontal y herramientas menores, trabajan 1capataz 2 operadores y 10 obreros

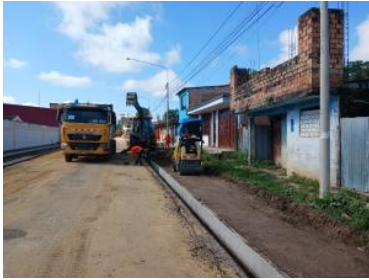
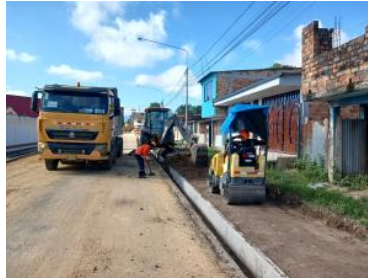
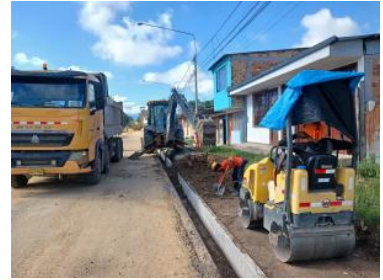
PROGRESIVAS KM. 12+820 a 12+860 Id  
VISITA DE SEGUIMIENTO Y MONITOREO A LAS ACTIVIDADES REALIZADOS EN LA VIA LA CALZADA - SELVA ALEGRE: CONSTRUCCION DE VEREDAS  
CODIGO 600 OBRAS COMPLEMENTARIAS  
PARTIDA; 607,A VEREDAS

En las progresivas Km. 12+820 a Km. 12+860 se realiza visita de seguimiento y monitoreo al tramo de vía la Calzada - Selva alegre, donde se realiza el relleno y el encofrado para la construcción de VEREDAS en el lado derecho de la vía, utilizando una mini compactadora de rodillos y un mini cargador frontal y herramientas menores, trabajan 1capataz 2 operadores y 10 obreros

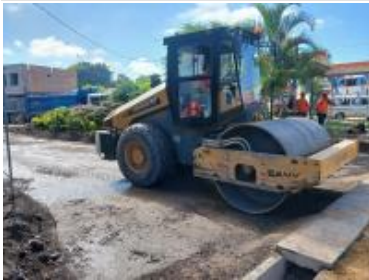
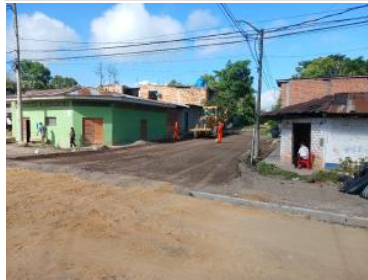
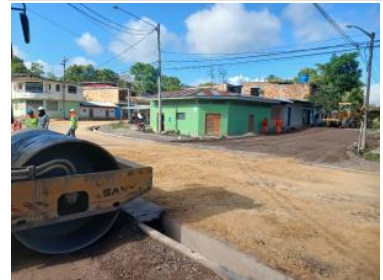
PROGRESIVAS KM. 12+955 Id y li  
VISITA DE SEGUIMIENTO Y MONITOREO A LAS ACTIVIDADES REALIZADOS EN LA VIA LA CALZADA - SELVA ALEGRE: CONSTRUCCION DE BASE GRANULAR (EN ACCESOS)  
CODIGO 400 SUB BASE Y BASES  
PARTIDA 403.A BASE GRANULAR

En las progresivas Km. 12+955 se realiza visita de seguimiento y monitoreo a las actividades realizadas y en ejecución en la Vía la Calzada - Selva alegre donde se continua con la construcción de base granular en este sector, actualmente se realiza el extendido y compactación del material granular, en el sitio se utiliza: 1 motoniveladora ,1 compactadora de rodillo .1 camión cisterna. , trabajan 1 capataz. 1 ing. de producción. 2 operadores, 1 chofer, 4 obreros y 2 vigías

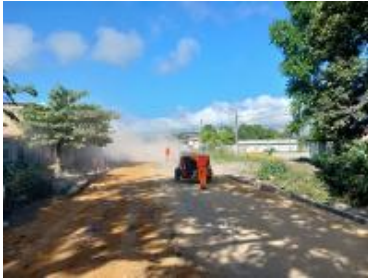
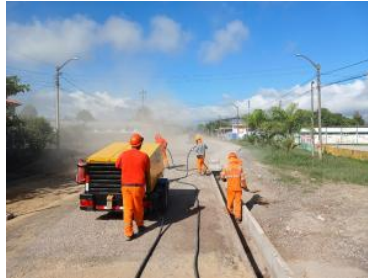
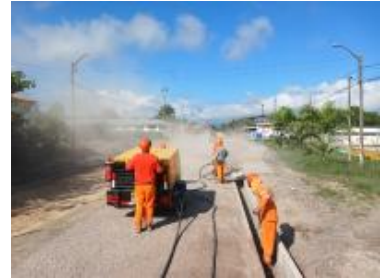
PROGRESIVAS KM. 13+080 AL KM. 13+100 Id  
VISITA DE SEGUIMIENTO Y MONITOREO A LAS ACTIVIDADES EJECUTADAS Y EN EJECUCION EN  
LA VIA SELVA ALEGRE - LA CALZADA: SOPLETEO PARA IMPRIMACION ASFALTICA

En las progresivas KM. 13+080 al KM. 13+100 se realiza visita de seguimiento y monitoreo a las actividades en ejecución en la vía Selva Alegre - La calzada, donde se verifica que se esta realizando el sopleteo del carril derecho para iniciar la imprimación asfáltica , se espera a la Supervisión para iniciar actividades y realizar la prueba de taza. Se utiliza un compresor, barredora y camión imprimador, trabajaron 1 capataz, 1 operador, 1 técnico , 4 obreros y 2 vigias

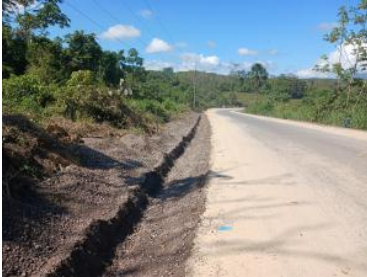
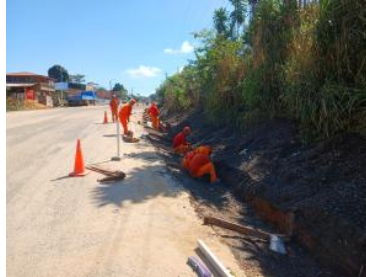
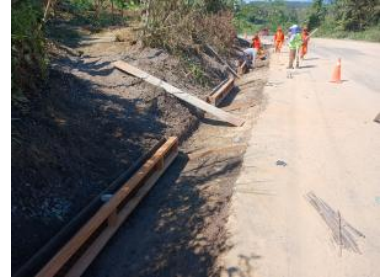
PROGRESIVAS KM. 14+400 AL KM. 14+260 li  
VISITA DE SEGUIMIENTO Y MONITOREO A LAS ACTIVIDADES EJECUTADAS Y EN EJECUCION EN LA VIA SELVA ALEGRE - LA CALZADA: CONSTRUCCION DE CUNETAS TRAPEZOIDALES TIPO 1  
CODIGO 500: DRENAJE  
PARTIDA510.A CUNETAS TRAPEZOIDALES TIPO1

En las progresivas KM. 14+400 al KM. 14+260 se realiza visita de seguimiento y monitoreo a las actividades en ejecución en la via Selva Alegre - La calzada, se ha realizado la excavación para iniciar con el encofrado para la construcción de cunetas trapezoidales tipo 1 en el margen izquierdo de la via . se utiliza herramientas menores, trabajan 1 capataz y 6 obreros

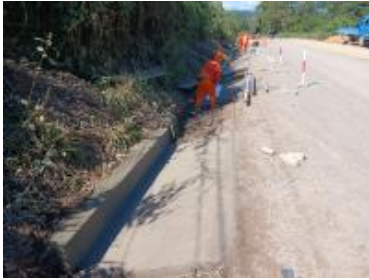
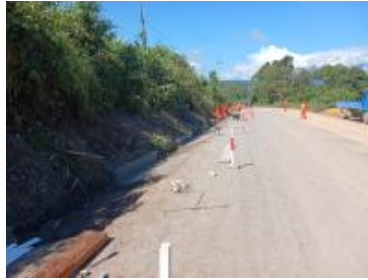
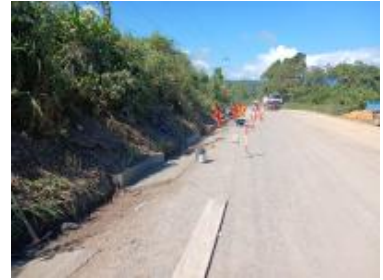
PROGRESIVAS KM. 14+220 AL KM. 14+320 li  
VISITA DE SEGUIMIENTO Y MONITOREO A LAS ACTIVIDADES EJECUTADAS Y EN EJECUCION EN LA VIA SELVA ALEGRE - LA CALZADA: CONSTRUCCION DE CUNETAS TRAPEZOIDALES TIPO 1  
CODIGO 500: DRENAJE P  
ARTIDA510.A CUNETAS TRAPEZOIDALES TIPO1

En las progresivas KM. 14+400 al KM. 14+260 se realiza visita de seguimiento y monitoreo a las actividades en ejecución en la vía Selva Alegre - La calzada, se ha realizado la excavación ,el encofrado y el vaciado de la mezcla de concreto para la construcción de cunetas trapezoidales tipo 1 en el margen izquierdo de la vía . se utilizo un camión mixer y herramientas menores, trabajan 1 capataz 1 operador y 6 obreros

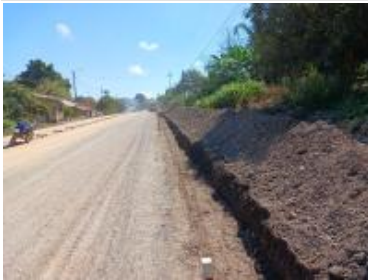
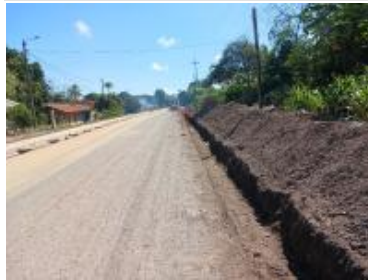
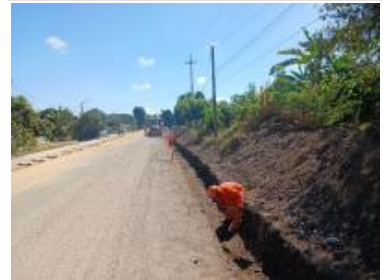
PROGRESIVAS KM. 14+000 AL KM. 14+200 li  
VISITA DE SEGUIMIENTO Y MONITOREO A LAS ACTIVIDADES REALIZADOS EN LA VIA LA CALZADA - SELVA ALEGRE: CONSTRUCCION DE CUNETAS RECTANGULARES CODIGO 500 DRENAJE PARTIDA 510 E CUNETAS RECTANGULARES

En las progresivas Km. 12+530 al Km. 12+600 se realiza visita de seguimiento y monitoreo a las actividades realizados en la vía La Calzada - Selva Alegre, donde en el lado izquierdo de la vía se ha realizado la excavación y el vaciado del solado para la construcción de cunetas rectangulares,, se utilizo una retroexcavadora, trabajan 1 capataz, 1 operador y 5 obreros

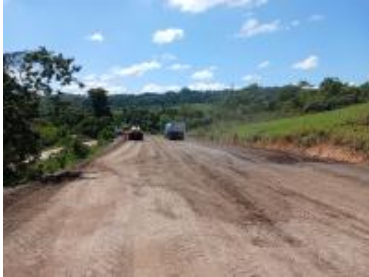
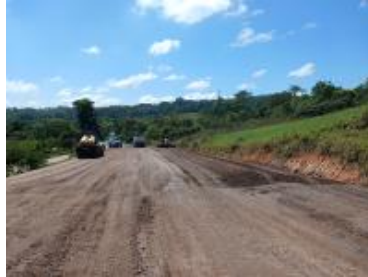
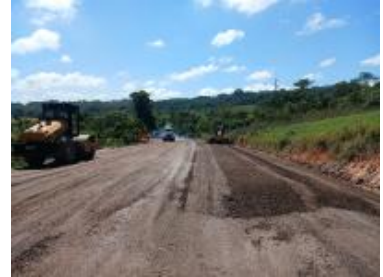
PROGRESIVAS KM. 15+660 AL KM. 15+780  
VISITA DE SEGUIMIENTO Y MONITOREO A LAS ACTIVIDADES REALIZADOS EN LA VIA LA CALZADA - SELVA ALEGRE: CONSTRUCCION DE BASE GRANULAR  
CODIGO 400 SUB BASE Y BASES  
PARTIDA 403.A BASE GRANULAR

En las progresivas Km. 15+660 al Km. 15+780 se realiza visita de seguimiento y monitoreo a las actividades realizadas y en ejecución en la Vía la Calzada - Selva alegre donde se continua con la construcción de base granular en este sector, actualmente se realiza el extendido y compactación del material granular, en el sitio se utiliza: 1 motoniveladora ,1 compactadora de rodillo .1 camión cisterna. , trabajan 1 capataz. 1 ing. de producción. 2 operadores, 1 chofer, 4 obreros y 2 vigías

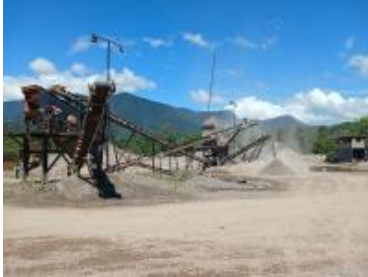
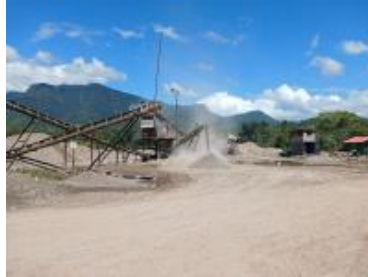
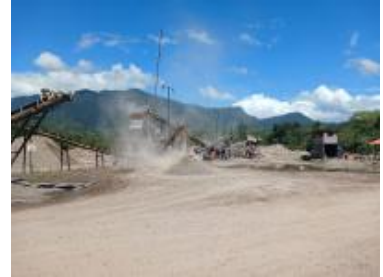
PROGRESIVA KM. 24+082  
VISITA DE SEGUIMIENTO Y MONITOREO A LAS AREAS AUXILIARES DE LA VIA SELVA ALEGRE - LA CALZADA : VISITA A LA PLANTA CHANCADORA

En la progresiva Km. 24+082 en el margen derecho existe una via de acceso hacia la planta chancadora, donde se realiza visita de seguimiento y monitoreo , donde se verifica que la planta chancadora esta ACTIVA, produciendo material de base granular. En el sitio se aprecio al Ing. residente Jose David Sanchez inspeccionando el sitio.
