BITACORA ELECTRÓNICA DE OBRA

NUMERO DE INFORME No. 0049-2024
 CONTRATO DE OBRA: No. 031-2022-MTC/20.2 CON PRECIOS DE AGOSTO DE 2021
 EMPRESA CONTRATISTA: CHINA CIVIL ENGINEERING CONSTRUCTION CORPORATION SUCURSAL DEL PERU
 OBRA: SALDO DE OBRA: "CULMINACION DE OBRA DE MEJORAMIENTO DE LA CARRETERA RODRIGUEZ DE MENDOZA - EMPALME PE-5N (LA CALZADA), TRAMO: SELVA ALEGRE - EMPALME PE-5N (LA CALZADA)
 MONTO DE LA OBRA: S/44'873,763.87 PLAZO DE EJECUCION: 190 DIAS CALENDARIO
 SUPERVISOR: CONSORCIO SUPERVISOR ALEGRE LA CALZADA (PYUNGHWA ENGINEERING CONSULTANTS LTDA SUCURSAL DEL PERU y GEOTECNIA Y MECANICA DE SUELOS S.A.C.)
 CONTRATO DE CONSULTORIA DE OBRA N° 01-2022-MTC/20.2 FECHA: 19-01-2022
 MONTO SUPERVISION: 3,799,999.63 -Mediante OFICIO N° 905 - 2024-MTC/20.9 de fecha 23 de abril de 2024, la Entidad comunica el reinicio de ejecución de obra a partir del 22 de abril de 2024 LA OBRA ACTUALMENTE ESTA EN ACTIVIDAD DESDE 22-04-2024 ,

VISITA DE SEGUIMIENTO Y MONITOREO A LAS OFICINAS DE LA SUPERVISION Y CONTRATISTA
 VISITA DE SEGUIMIENTO Y MONITOREO A LAS ACTIVIDADES REALIZADAS EN LA VIA SELVA ALEGRE - LA CALZADA EN LAS PROGRESIVAS 0+000 A 24+082
 LABORES DE OFICINA - REDACCION DE INFORMES

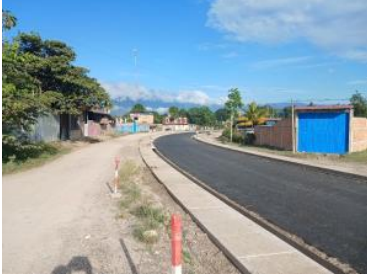
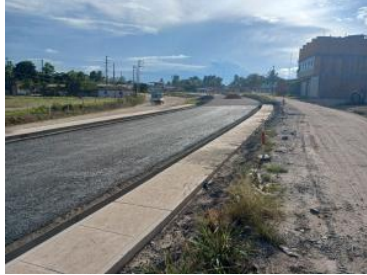
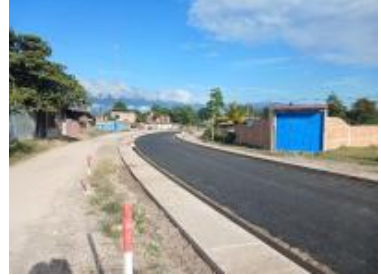
PROGRESIVAS KM. 11+440 AL KM. 11+700 Id y li
VISITA DE SEGUIMIENTO Y MONITOREO A LAS ACTIVIDADES EJECUTADAS Y EN EJECUCION EN LA VIA SELVA ALEGRE - LA CALZADA: IMPRIMACION ASFALTICA REALIZADA

En las progresivas KM. 11+440 al KM. 11+700 se realiza visita de seguimiento y monitoreo a las actividades en ejecución en la vía Selva Alegre - La calzada, donde se verifica que ha realizado la imprimación asfáltica, en los dos lados de la vía. Se utilizó un compresor, barredora y camión imprimador, trabajaron 1 capataz, 1 operador, 1 técnico , 4 obreros y 2 vigias

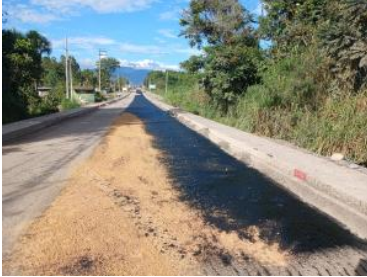
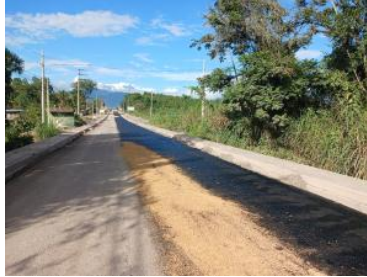
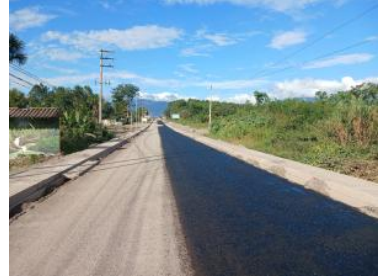
PROGRESIVAS KM. 11+000 AL KM. 11+420 Id
VISITA DE SEGUIMIENTO Y MONITOREO A LAS ACTIVIDADES EJECUTADAS Y EN EJECUCION EN
LA VIA SELVA ALEGRE - LA CALZADA: IMPRIMACION ASFALTICA REALIZADA (Id)

En las progresivas KM. 11+000 al KM. 11+420 se realiza visita de seguimiento y monitoreo a las actividades en ejecución en la vía Selva Alegre - La calzada, donde se verifica que ha realizado la imprimación asfáltica, en el lado derecho de la vía. Se utilizó un compresor, barredora y camión imprimador, trabajaron 1 capataz, 1 operador, 1 técnico, 4 obreros y 2 vigías, actualmente se sopletea el lado izquierdo para luego dar inicio a la imprimación.

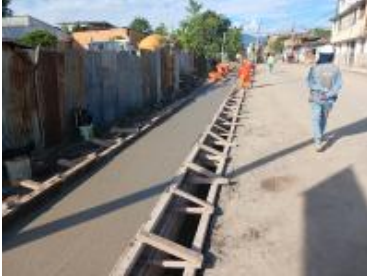
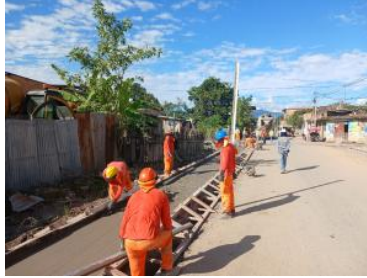
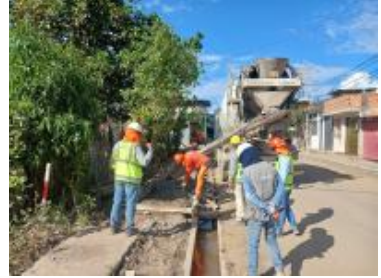
PROGRESIVAS KM. 12+140 a 12+200 li
VISITA DE SEGUIMIENTO Y MONITOREO A LAS ACTIVIDADES REALIZADOS EN LA VIA LA CALZADA - SELVA ALEGRE: CONSTRUCCION DE VEREDAS
CODIGO 600 OBRAS COMPLEMENTARIAS
PARTIDA; 607,A VEREDAS

En las progresivas Km. 12+140 a Km. 12+200 se realiza visita de seguimiento y monitoreo al tramo de vía la Calzada - Selva alegre, donde se ha realizado el encofrado para la la construcción de VEREDAS en el lado izquierdo de la vía, actualmente se realiza el vaciado de veredas, utilizando un camión mixer, vibrador de concreto y herramientas menores, trabajan 1capataz , 1 operador de mixer y 10 obreros

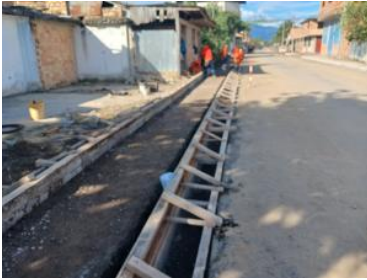
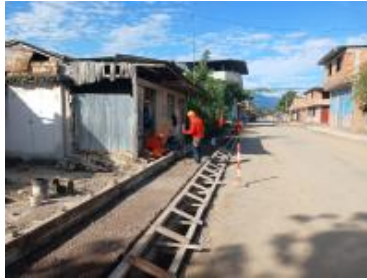
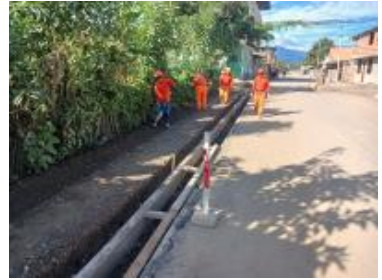
PROGRESIVAS KM. 12+220 a 12+250 li
VISITA DE SEGUIMIENTO Y MONITOREO A LAS ACTIVIDADES REALIZADOS EN LA VIA LA CALZADA
- SELVA ALEGRE: CONSTRUCCION DE VEREDAS
CODIGO 600 OBRAS COMPLEMENTARIAS
PARTIDA; 607,A VEREDAS

En las progresivas Km. 12+220 a Km. 12+250 se realiza visita de seguimiento y monitoreo al tramo de vía la Calzada - Selva alegre, donde se realiza el encofrado para la la construcción de VEREDAS en el lado izquierdo de la vía, utilizando herramientas menores, trabajan 1capataz y 5 obreros

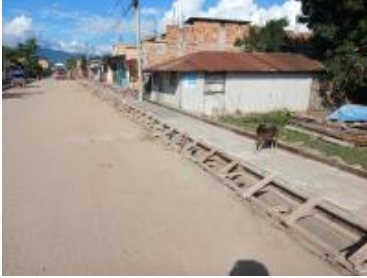
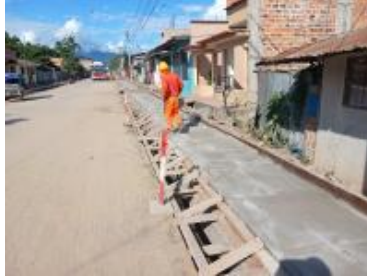
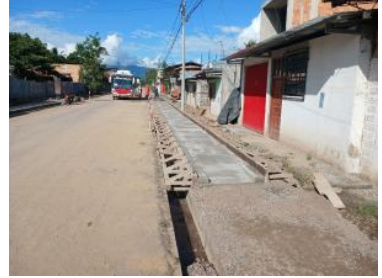
PROGRESIVAS KM. 12+410 a 12+490 Id
VISITA DE SEGUIMIENTO Y MONITOREO A LAS ACTIVIDADES REALIZADOS EN LA VIA LA CALZADA - SELVA ALEGRE: CONSTRUCCION DE VEREDAS
CODIGO 600 OBRAS COMPLEMENTARIAS
PARTIDA; 607,A VEREDAS

En las progresivas Km. 12+410 a Km. 12+490 se realiza visita de seguimiento y monitoreo al tramo de vía la Calzada - Selva alegre, donde se ha realizado el encofrado para la la construcción de VEREDAS en el lado derecho de la vía, se ha realizado el vaciado de veredas, utilizando un camión mixer, vibrador de concreto y herramientas menores, trabajan 1capataz , 1 operador de mixer y 10 obreros

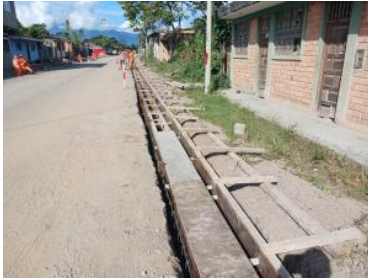
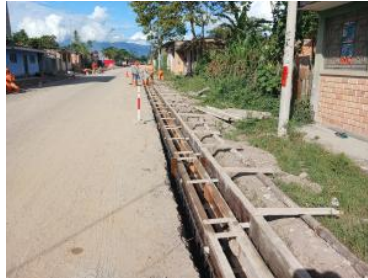
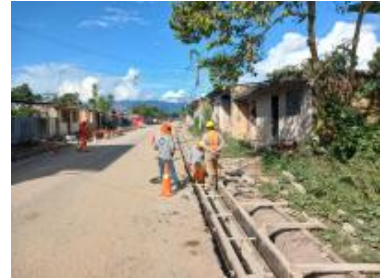
PROGRESIVAS KM. 12+560 AL KM. 12+640 Id
VISITA DE SEGUIMIENTO Y MONITOREO A LAS ACTIVIDADES REALIZADOS EN LA VIA LA CALZADA - SELVA ALEGRE: CONSTRUCCION DE CUNETAS RECTANGULARES
CODIGO 500 DRENAJE
PARTIDA 510 E CUNETAS RECTANGULARES

En las progresivas Km. 12+520 al Km. 12+640 se realiza visita de seguimiento y monitoreo a las actividades realizados en la vía La Calzada - Selva Alegre, donde en el lado derecho de la vía se ha realizado la excavación y el vaciado del solado para la construcción de cunetas rectangulares, actualmente se continua con la colocación del encofrado y el refuerzo metálico, trabajan 1 capataz, y 5 obreros

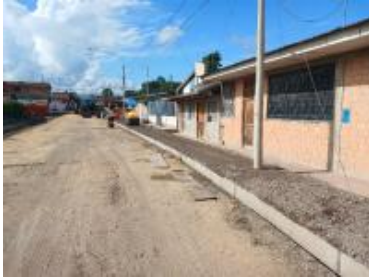
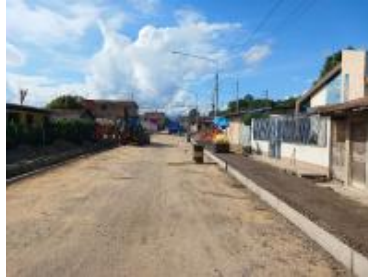
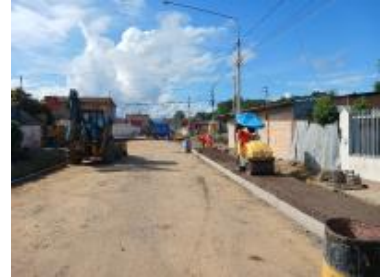
PROGRESIVAS KM. 12+740 a 12+800 Id
VISITA DE SEGUIMIENTO Y MONITOREO A LAS ACTIVIDADES REALIZADOS EN LA VIA LA CALZADA - SELVA ALEGRE: CONSTRUCCION DE VEREDAS
CODIGO 600 OBRAS COMPLEMENTARIAS
PARTIDA; 607,A VEREDAS

En las progresivas Km. 12+740 a Km. 12+860 se realiza visita de seguimiento y monitoreo al tramo de vía la Calzada - Selva alegre, donde se realiza el relleno y el encofrado para la construcción de VEREDAS en el lado derecho de la vía, utilizando una mini compactadora de rodillos y un mini cargador frontal y herramientas menores, trabajan 1capataz 2 operadores y 4 obreros

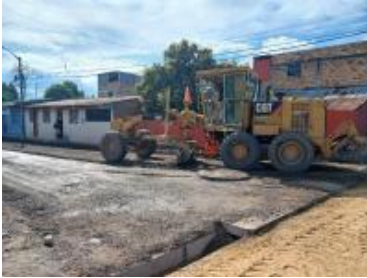
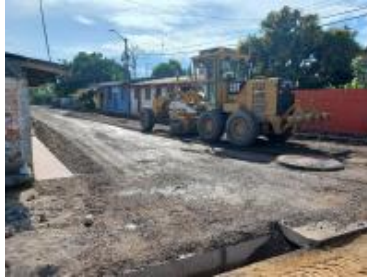
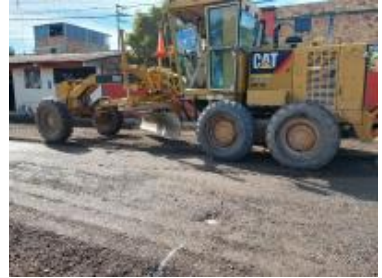
PROGRESIVAS KM. 12+800 li
VISITA DE SEGUIMIENTO Y MONITOREO A LAS ACTIVIDADES REALIZADOS EN LA VIA LA CALZADA
- SELVA ALEGRE: CONSTRUCCION DE BASE GRANULAR (EN ACCESOS)
CODIGO 400 SUB BASE Y BASES
PARTIDA 403.A BASE GRANULAR

En las progresivas Km. 12+800 li se realiza visita de seguimiento y monitoreo a las actividades realizadas y en ejecución en la Vía la Calzada - Selva alegre donde se continua con la construcción de base granular en este sector, actualmente se realiza el extendido y compactación del material granular, en el sitio se utiliza: 1 motoniveladora ,1 compactadora de rodillo .1 camión cisterna. , trabajan 1 capataz. 1 ing. de producción. 2 operadores, 1 chofer, 2 obreros

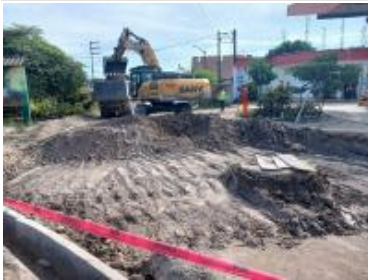
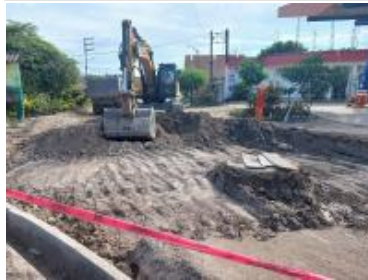
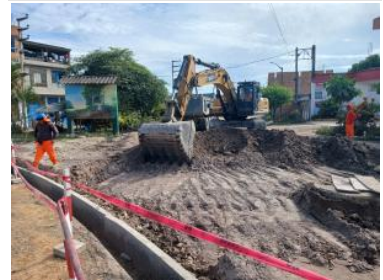
PROGRESIVAS KM. 12+980 li
VISITA DE SEGUIMIENTO Y MONITOREO A LAS ACTIVIDADES REALIZADOS EN LA VIA LA CALZADA - SELVA ALEGRE: EXCAVACION EN MATERIAL SUELTO (EN ACCESOS)
CODIGO 200 MOVIMIENTO DE TIERRAS
PARTIDA 202.B3 EXCAVACION EN MATERIAL SUELTO

En las progresivas Km. 12+980 se realiza visita de seguimiento y monitoreo a las actividades realizadas y en ejecución en la Vía la Calzada - Selva alegre donde se realiza la excavación de material suelto en zona de acceso , se extrae el material desechable y se carga en un volquete en el lado izquierdo de la vía, se utiliza: 1 EXCAVADORA DE ORUGA, 1 VOLQUETE trabajan 1 capataz. 1 operador, 1 chofer, 2 obreros.

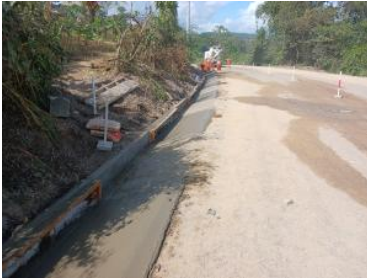
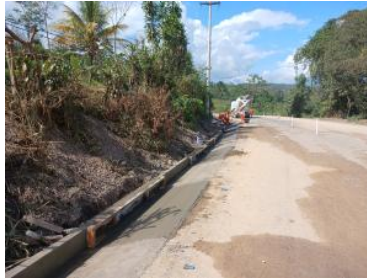
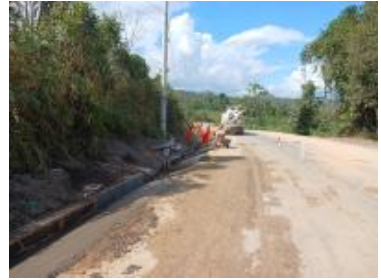
PROGRESIVAS KM. 14+260 AL KM. 14+400 li
VISITA DE SEGUIMIENTO Y MONITOREO A LAS ACTIVIDADES EJECUTADAS Y EN EJECUCION EN LA VIA SELVA ALEGRE - LA CALZADA: CONSTRUCCION DE CUNETAS TRAPEZOIDALES TIPO 1
CODIGO 500: DRENAJE
PARTIDA510.A CUNETAS TRAPEZOIDALES TIPO1

En las progresivas KM. 14+260 al KM. 14+400 se realiza visita de seguimiento y monitoreo a las actividades en ejecución en la vía Selva Alegre - La calzada, se ha realizado la excavación, el encofrado y el vaciado de mezcla de concreto para la construcción de cunetas trapezoidales tipo 1 en el margen izquierdo de la vía. se utiliza herramientas menores, trabajan 1 capataz y 6 obreros

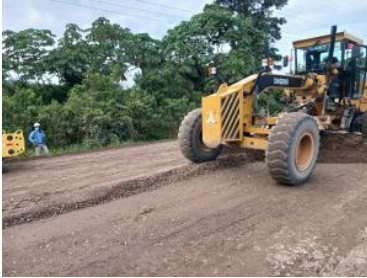
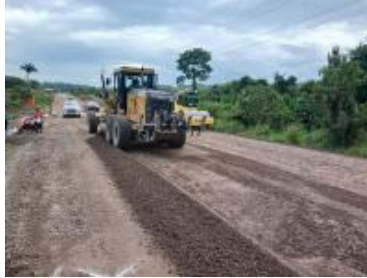
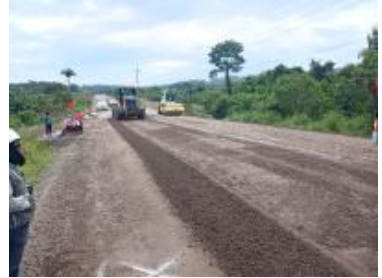
PROGRESIVAS KM. 15+540 AL KM. 15+800
VISITA DE SEGUIMIENTO Y MONITOREO A LAS ACTIVIDADES REALIZADOS EN LA VIA LA CALZADA
- SELVA ALEGRE: CONSTRUCCION DE BASE GRANULAR
CODIGO 400 SUB BASE Y BASES
PARTIDA 403.A BASE GRANULAR

En las progresivas Km. 15+540 al Km. 15+800 se realiza visita de seguimiento y monitoreo a las actividades realizadas y en ejecución en la Vía la Calzada - Selva alegre donde se continua con la construcción de base granular en este sector, actualmente se realiza el extendido y compactación del material granular, en el sitio se utiliza: 1 motoniveladora ,1 compactadora de rodillo .1 camión cisterna. , trabajan 1 capataz. 1 ing. de producción. 2 operadores, 1 chofer, 4 obreros y 2 vigías

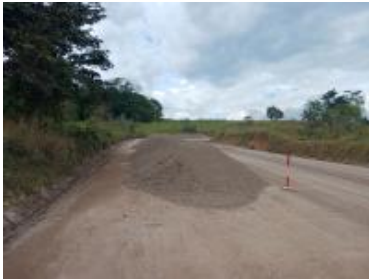
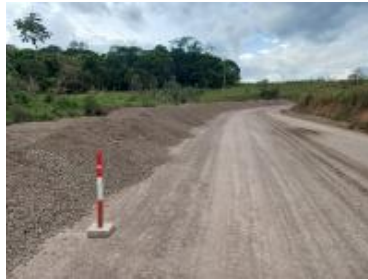
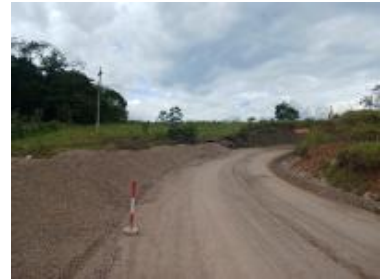
PROGRESIVAS KM. 16+000 AL KM. 16+080
VISITA DE SEGUIMIENTO Y MONITOREO A LAS ACTIVIDADES REALIZADOS EN LA VIA LA CALZADA - SELVA ALEGRE: CONSTRUCCION DE BASE GRANULAR
CODIGO 400 SUB BASE Y BASES
PARTIDA 403.A BASE GRANULAR

En las progresivas Km. 16+000 al Km. 16+080 se realiza visita de seguimiento y monitoreo a las actividades realizadas y en ejecución en la Vía la Calzada - Selva alegre donde se apilona el material granular en el carril izquierdo de la vía para la construcción de base granular en este sector, actualmente se continua con el apilamiento y transporte del material granular, en el sitio se utiliza: 2 volquetes. , trabajan 1 capataz. 1 obrero 2 choferes. producción. 2 operadores, 1 chofer, 4 obreros y 2 vigías

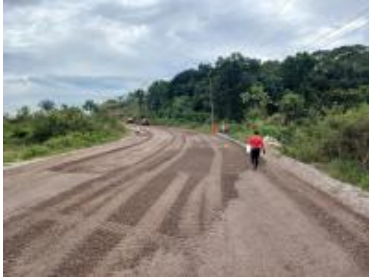
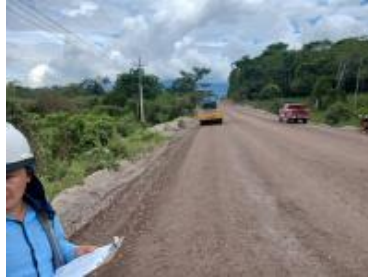
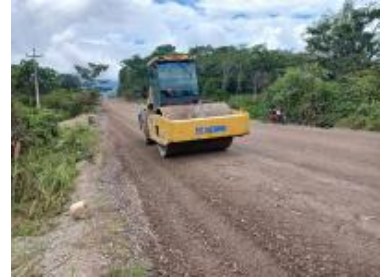
PROGRESIVAS KM. 16+880 AL KM. 17+100
VISITA DE SEGUIMIENTO Y MONITOREO A LAS ACTIVIDADES REALIZADOS EN LA VIA LA CALZADA - SELVA ALEGRE: CONSTRUCCION DE BASE GRANULAR
CODIGO 400 SUB BASE Y BASES
PARTIDA 403.A BASE GRANULAR

En las progresivas Km. 16+880 al Km. 17+100 se realiza visita de seguimiento y monitoreo a las actividades realizadas y en ejecución en la Vía la Calzada - Selva alegre donde se continua con la construcción de base granular en este sector, actualmente se realiza el extendido y compactación del material granular, en el sitio se utiliza: 1 motoniveladora ,2 compactadoras de rodillo .1 camión cisterna. , trabajan 1 capataz. 1 ing. de producción. 3 operadores, 1 chofer, 4 obreros y 2 vigías
