BITACORA ELECTRÓNICA DE OBRA

NUMERO DE INFORME No. 0050-2024
 CONTRATO DE OBRA: No. 031-2022-MTC/20.2 CON PRECIOS DE AGOSTO DE 2021
 EMPRESA CONTRATISTA: CHINA CIVIL ENGINEERING CONSTRUCTION CORPORATION SUCURSAL DEL PERU
 OBRA: SALDO DE OBRA: "CULMINACION DE OBRA DE MEJORAMIENTO DE LA CARRETERA RODRIGUEZ DE MENDOZA - EMPALME PE-5N (LA CALZADA), TRAMO: SELVA ALEGRE - EMPALME PE-5N (LA CALZADA)
 MONTO DE LA OBRA: S/44'873,763.87 PLAZO DE EJECUCION: 190 DIAS CALENDARIO
 SUPERVISOR: CONSORCIO SUPERVISOR ALEGRE LA CALZADA (PYUNGHWA ENGINEERING CONSULTANTS LTDA SUCURSAL DEL PERU y GEOTECNIA Y MECANICA DE SUELOS S.A.C.)
 CONTRATO DE CONSULTORIA DE OBRA N° 01-2022-MTC/20.2 FECHA: 19-01-2022
 MONTO SUPERVISION: 3,799,999.63 -Mediante OFICIO N° 905 - 2024-MTC/20.9 de fecha 23 de abril de 2024, la Entidad comunica el reinicio de ejecución de obra a partir del 22 de abril de 2024 LA OBRA ACTUALMENTE ESTA EN ACTIVIDAD DESDE 22-04-2024 ,

VISITA DE SEGUIMIENTO Y MONITOREO A LAS OFICINAS DE LA SUPERVISION Y CONTRATISTA
 VISITA DE SEGUIMIENTO Y MONITOREO A LAS ACTIVIDADES REALIZADAS EN LA VIA SELVA ALEGRE - LA CALZADA EN LAS PROGRESIVAS 0+000 A 24+082
 LABORES DE OFICINA - REDACCION DE INFORMES

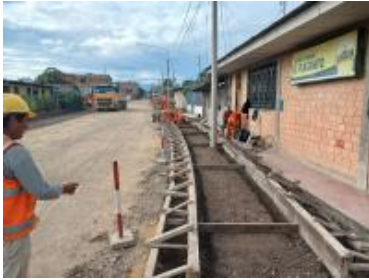
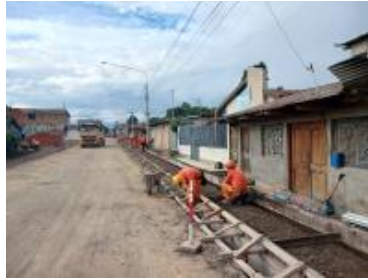
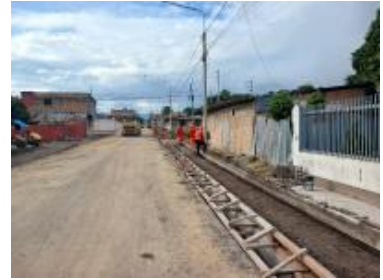
PROGRESIVAS KM. 12+740 a 12+800 Id
VISITA DE SEGUIMIENTO Y MONITOREO A LAS ACTIVIDADES REALIZADOS EN LA VIA LA CALZADA - SELVA ALEGRE: CONSTRUCCION DE VEREDAS
CODIGO 600 OBRAS COMPLEMENTARIAS
PARTIDA; 607,A VEREDA

En las progresivas Km. 12+740 a Km. 12+860 se realiza visita de seguimiento y monitoreo al tramo de vía la Calzada - Selva alegre, donde se realiza el relleno y el encofrado para la construcción de VEREDAS en el lado derecho de la vía, utilizando una mini compactadora de rodillos y un mini cargador frontal y herramientas menores, trabajan 1capataz 2 operadores y 10 obreros

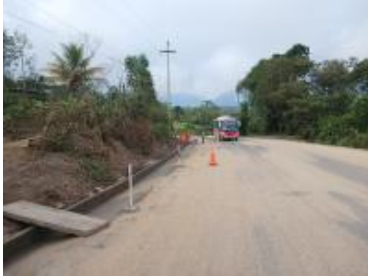
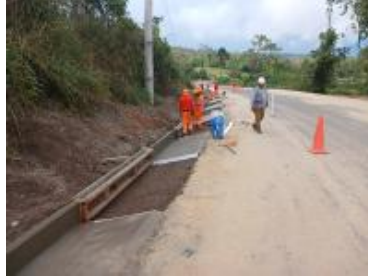
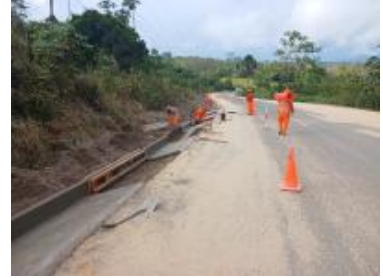
PROGRESIVAS KM. 14+200 AL KM. 14+400 li
VISITA DE SEGUIMIENTO Y MONITOREO A LAS ACTIVIDADES EJECUTADAS Y EN EJECUCION EN LA VIA SELVA ALEGRE - LA CALZADA: CONSTRUCCION DE CUNETAS TRAPEZOIDALES TIPO 1
CODIGO 500: DRENAJE
PARTIDA510.A CUNETAS TRAPEZOIDALES TIPO1

En las progresivas KM. 14+200 al KM. 14+400 se realiza visita de seguimiento y monitoreo a las actividades en ejecución en la vía Selva Alegre - La calzada, se ha realizado la excavación, el encofrado y el vaciado de mezcla de concreto para la construcción de cunetas trapezoidales tipo 1 en el margen izquierdo de la vía. se utiliza herramientas menores, trabajan 1 capataz y 6 obreros

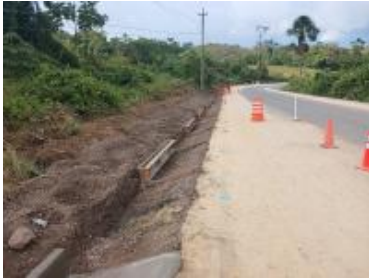
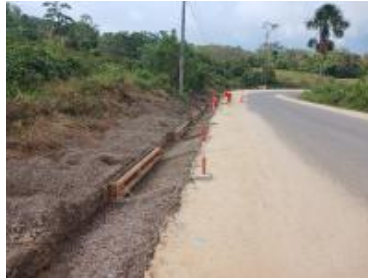
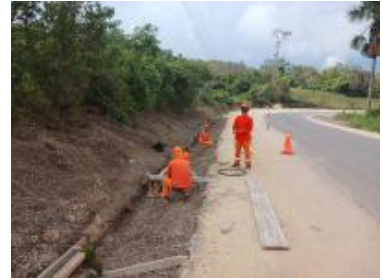
PROGRESIVAS KM. 14+370 AL KM. 14+420 li
VISITA DE SEGUIMIENTO Y MONITOREO A LAS ACTIVIDADES EJECUTADAS Y EN EJECUCION EN LA VIA SELVA ALEGRE - LA CALZADA: CONSTRUCCION DE CUNETAS TRAPEZOIDALES TIPO 1
CODIGO 500: DRENAJE
PARTIDA510.A CUNETAS TRAPEZOIDALES TIPO1

En las progresivas KM. 14+370 al KM. 14+420 se realiza visita de seguimiento y monitoreo a las actividades en ejecución en la via Selva Alegre - La calzada, se continua con la excavación, el encofrado para el vaciado de mezcla de concreto para la construcción de cunetas trapezoidales tipo 1 en el margen izquierdo de la vía. se utiliza herramientas menores, trabajan 1 capataz y 6 obreros

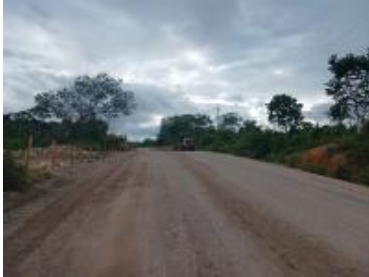
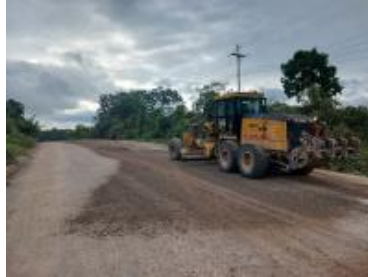
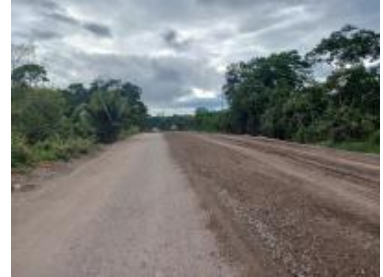
PROGRESIVAS KM. 17+300 AL KM. 17+500
VISITA DE SEGUIMIENTO Y MONITOREO A LAS ACTIVIDADES REALIZADOS EN LA VIA LA CALZADA - SELVA ALEGRE: CONSTRUCCION DE BASE GRANULAR
CODIGO 400 SUB BASE Y BASES
PARTIDA 403.A BASE GRANULAR

En las progresivas Km. 17+300 al Km. 17+500 se realiza visita de seguimiento y monitoreo a las actividades realizadas y en ejecución en la Vía la Calzada - Selva alegre donde se apilonado y extendido del material granular en el carril izquierdo de la vía para la construcción de base granular en este sector, actualmente se continua con el extendido y mezclado del material granular, en el sitio se utiliza: 1 motoniveladora , 1 compactadora de rodillo 1 camion cisterna, trabajan 1 capataz. 2 operadores, 1 chofer, 2 obreros 2 vigias

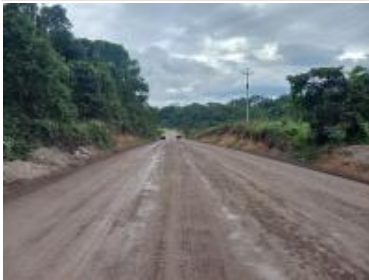
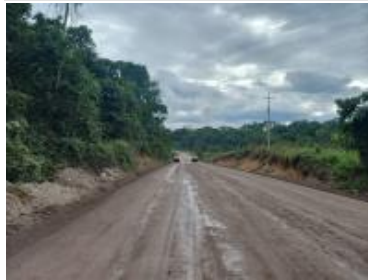
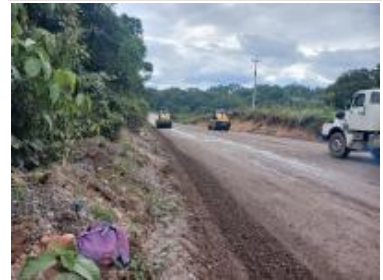
PROGRESIVAS KM. 17+060 AL KM. 17+300

En las progresivas Km. 17+060 al Km. 17+300 se realiza visita de seguimiento y monitoreo a las actividades realizadas y en ejecución en la Vía la Calzada - Selva alegre donde se apilonado y ha extendido, mezclado y compactado el material granular en toda la vía para la construcción de base granular en este sector, actualmente se realiza el refinado de la base granular, en el sitio se utiliza: 1 motoniveladora , 2 compactadora de rodillo 1 camion cisterna, trabajan 1 capataz. 3 operadores, 1 chofer, 2 obreros 2 vigias
