BITACORA ELECTRÓNICA DE OBRA

NUMERO DE INFORME No. 0051-2024
 CONTRATO DE OBRA: No. 031-2022-MTC/20.2 CON PRECIOS DE AGOSTO DE 2021
 EMPRESA CONTRATISTA: CHINA CIVIL ENGINEERING CONSTRUCTION CORPORATION SUCURSAL DEL PERU
 OBRA: SALDO DE OBRA: "CULMINACION DE OBRA DE MEJORAMIENTO DE LA CARRETERA RODRIGUEZ DE MENDOZA - EMPALME PE-5N (LA CALZADA), TRAMO: SELVA ALEGRE - EMPALME PE-5N (LA CALZADA)
 MONTO DE LA OBRA: S/44'873,763.87 PLAZO DE EJECUCION: 190 DIAS CALENDARIO
 SUPERVISOR: CONSORCIO SUPERVISOR ALEGRE LA CALZADA (PYUNGHWA ENGINEERING CONSULTANTS LTDA SUCURSAL DEL PERU y GEOTECNIA Y MECANICA DE SUELOS S.A.C.)
 CONTRATO DE CONSULTORIA DE OBRA N° 01-2022-MTC/20.2 FECHA: 19-01-2022
 MONTO SUPERVISION: 3,799,999.63 -Mediante OFICIO N° 905 - 2024-MTC/20.9 de fecha 23 de abril de 2024, la Entidad comunica el reinicio de ejecución de obra a partir del 22 de abril de 2024 LA OBRA ACTUALMENTE ESTA EN ACTIVIDAD DESDE 22-04-2024 ,

VISITA DE SEGUIMIENTO Y MONITOREO A LAS OFICINAS DE LA SUPERVISION Y CONTRATISTA
 VISITA DE SEGUIMIENTO Y MONITOREO A LAS ACTIVIDADES REALIZADAS EN LA VIA SELVA ALEGRE - LA CALZADA EN LAS PROGRESIVAS 0+000 A 24+082
 LABORES DE OFICINA - REDACCION DE INFORMES

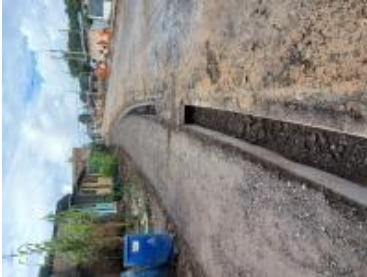
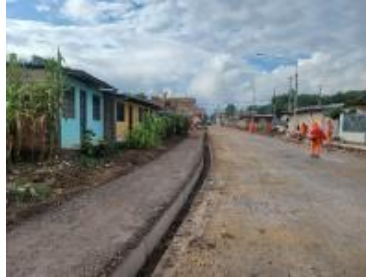
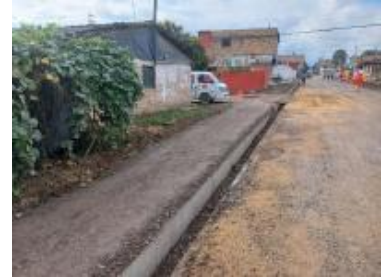
PROGRESIVAS KM. 12+640 a 12+780 li
VISITA DE SEGUIMIENTO Y MONITOREO A LAS ACTIVIDADES REALIZADOS EN LA VIA LA CALZADA
- SELVA ALEGRE: CONSTRUCCION DE VEREDAS
CODIGO 600 OBRAS COMPLEMENTARIAS
PARTIDA; 607,A VEREDA

En las progresivas Km. 12+640 a Km. 12+780 se realiza visita de seguimiento y monitoreo al tramo de vía la Calzada - Selva alegre, donde ha realizado el relleno y el encofrado para la construcción de VEREDAS en el lado izquierdo de la vía, utilizando una mini compactadora de rodillos y un mini cargador frontal y herramientas menores, trabajaron 1capataz 2 operadores y 10 obreros.

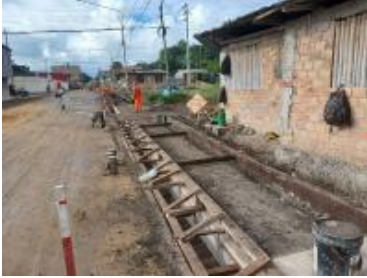
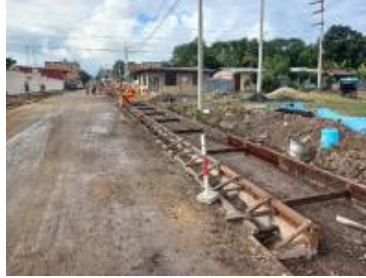
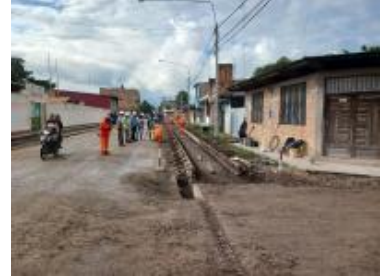
PROGRESIVAS KM. 12+780 a 12+860 Id
VISITA DE SEGUIMIENTO Y MONITOREO A LAS ACTIVIDADES REALIZADOS EN LA VIA LA CALZADA - SELVA ALEGRE: CONSTRUCCION DE VEREDAS
CODIGO 600 OBRAS COMPLEMENTARIAS
PARTIDA; 607,A VEREDA

En las progresivas Km. 12+780 a Km. 12+860 se realiza visita de seguimiento y monitoreo al tramo de vía la Calzada - Selva alegre, donde se realiza el relleno y el encofrado para la construcción de VEREDAS en el lado derecho de la vía, utilizando una mini compactadora de rodillos y un mini cargador frontal y herramientas menores, trabajan 1capataz 2 operadores y 10 obreros

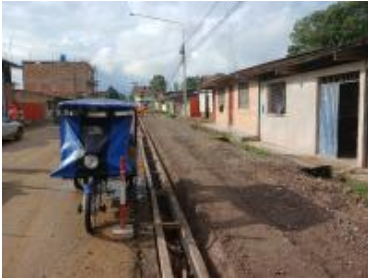
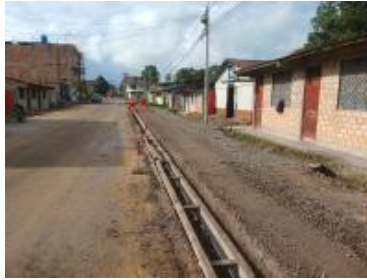
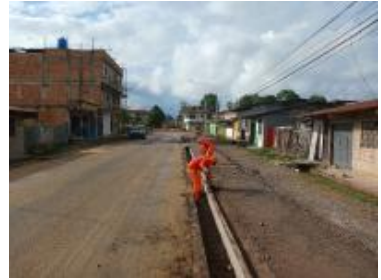
PROGRESIVAS KM. 12+860 a 12+980 Id
VISITA DE SEGUIMIENTO Y MONITOREO A LAS ACTIVIDADES REALIZADOS EN LA VIA LA CALZADA - SELVA ALEGRE: CONSTRUCCION DE VEREDAS
CODIGO 600 OBRAS COMPLEMENTARIAS
PARTIDA; 607,A VEREDA

En las progresivas Km. 12+860 a Km. 12+980 se realiza visita de seguimiento y monitoreo al tramo de vía la Calzada - Selva alegre, donde se realiza el relleno y el encofrado para la construcción de VEREDAS en el lado derecho de la vía, utilizando una mini compactadora de rodillos y un mini cargador frontal y herramientas menores, trabajan 1capataz 2 operadores y 10 obreros

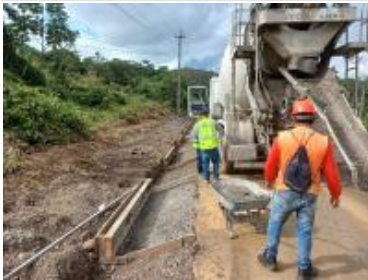
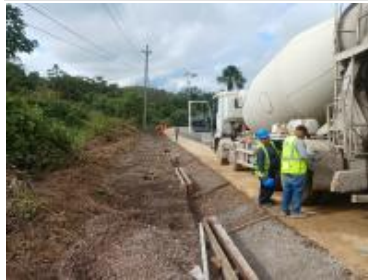
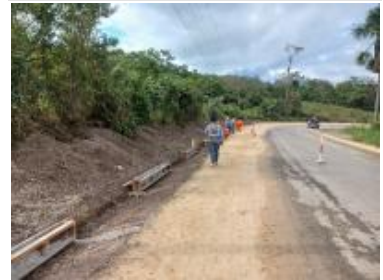
PROGRESIVAS KM. 14+380 AL KM. 14+420 li
VISITA DE SEGUIMIENTO Y MONITOREO A LAS ACTIVIDADES EJECUTADAS Y EN EJECUCION EN LA VIA SELVA ALEGRE - LA CALZADA: CONSTRUCCION DE CUNETAS TRAPEZOIDALES TIPO 1
CODIGO 500: DRENAJE
PARTIDA510.A CUNETAS TRAPEZOIDALES TIPO1

En las progresivas KM. 14+380 al KM. 14+420 se realiza visita de seguimiento y monitoreo a las actividades en ejecución en la via Selva Alegre - La calzada, se ha realizado la excavación, el encofrado y el vaciado de mezcla de concreto para la construcción de cunetas trapezoidales tipo 1 en el margen izquierdo de la vía. se utiliza herramientas menores, trabajan 1 capataz y 6 obreros.

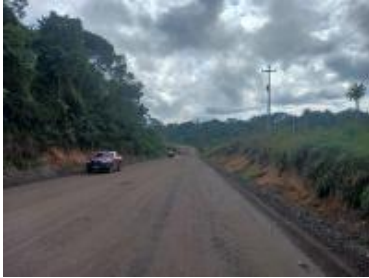
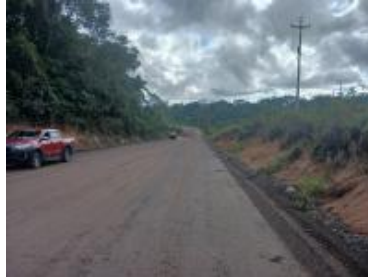
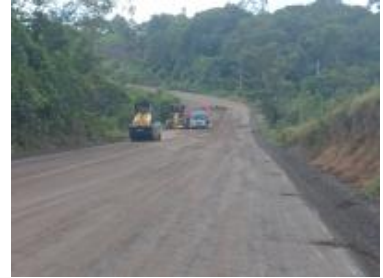
PROGRESIVAS KM. 17+030 AL KM. 17+300
VISITA DE SEGUIMIENTO Y MONITOREO A LAS ACTIVIDADES REALIZADOS EN LA VIA LA CALZADA - SELVA ALEGRE: CONSTRUCCION DE BASE GRANULAR
CODIGO 400 SUB BASE Y BASES
PARTIDA 403.A BASE GRANULAR

En las progresivas Km. 17+030 al Km. 17+300 se realiza visita de seguimiento y monitoreo a las actividades realizadas y en ejecución en la Vía la Calzada - Selva alegre donde se apilonado y extendido del material granular en el carril izquierdo de la via para la construcción de base granular en este sector, actualmente se continua con el extendido y mezclado del material granular, en el sitio se utiliza: 1 motoniveladora , 1 compactadora de rodillo 1 camión cisterna, trabajan 1 capataz. 2 operadores, 1 chofer, 2 obreros 2 vigias

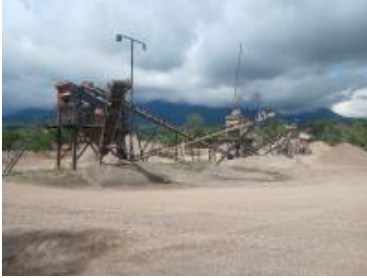
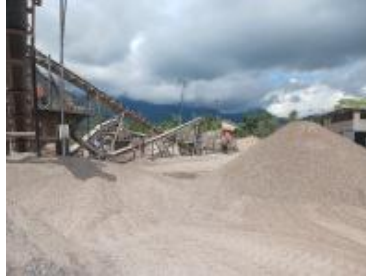
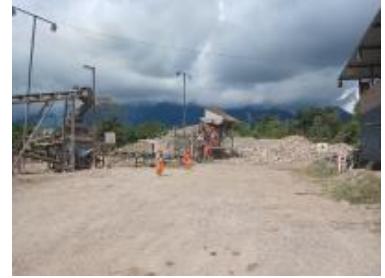
VISITA DE SEGUIMIENTO Y MONITOREO A LAS AREAS AUXILIARES DE LA VIA SELVA ALEGRE - LA CALZADA: VERIFICACION DE MATERIALES ACOPIADOS EN CHANCADORA(BASE GRANULAR)

En la progresiva Km. 24+082 entrando por la derecha a 1km por un acceso se ubica la planta chancadora se verifica insitu que se tiene producido aproximadamente menos de 20 m3 de material base granular en la planta chancadora, donde casi siempre a las horas de visita al sitio la planta esta paralizada, he inmediatamente de nuestra llegada , es activada sus actividades de producción de material de base., es necesario que la Supervisión ponga corrección a esta observación.

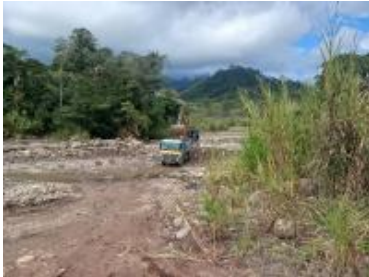
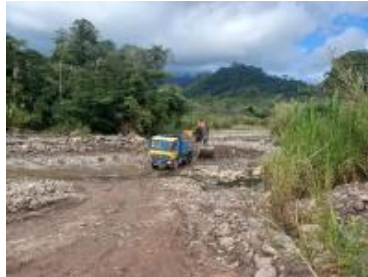
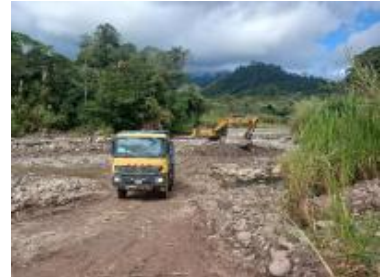
PROGRESIVA KM. 24+082
VISITA DE SEGUIMIENTO Y MONITOREO A LAS AREAS AUXILIARES DE LA VIA SELVA ALEGRE - LA CALZADA: CANTERA SECTOR 3 BELEN

En la progresiva Km. 24+082 entrando por la derecha a 1km por un acceso se ubica la planta chancadora Y 4 KM más adentro se ubica la Cantera donde se verifica insitu la extracción de material de cantera, actualmente se utiliza una excavadora de oruga, 2 volquetes , trabajan 1 capataz, 1 operador, 2 choferes.
