BITACORA ELECTRÓNICA DE OBRA

NUMERO DE INFORME No. 0052-2024
 CONTRATO DE OBRA: No. 031-2022-MTC/20.2 CON PRECIOS DE AGOSTO DE 2021
 EMPRESA CONTRATISTA: CHINA CIVIL ENGINEERING CONSTRUCTION CORPORATION SUCURSAL DEL PERU
 OBRA: SALDO DE OBRA: "CULMINACION DE OBRA DE MEJORAMIENTO DE LA CARRETERA RODRIGUEZ DE MENDOZA - EMPALME PE-5N (LA CALZADA), TRAMO: SELVA ALEGRE - EMPALME PE-5N (LA CALZADA)
 MONTO DE LA OBRA: S/44'873,763.87 PLAZO DE EJECUCION: 190 DIAS CALENDARIO
 SUPERVISOR: CONSORCIO SUPERVISOR ALEGRE LA CALZADA (PYUNGHWA ENGINEERING CONSULTANTS LTDA SUCURSAL DEL PERU y GEOTECNIA Y MECANICA DE SUELOS S.A.C.)
 CONTRATO DE CONSULTORIA DE OBRA N° 01-2022-MTC/20.2 FECHA: 19-01-2022
 MONTO SUPERVISION: 3,799,999.63 -Mediante OFICIO N° 905 - 2024-MTC/20.9 de fecha 23 de abril de 2024, la Entidad comunica el reinicio de ejecución de obra a partir del 22 de abril de 2024 LA OBRA ACTUALMENTE ESTA EN ACTIVIDAD DESDE 22-04-2024 ,

VISITA DE SEGUIMIENTO Y MONITOREO A LAS OFICINAS DE LA SUPERVISION Y CONTRATISTA
 VISITA DE SEGUIMIENTO Y MONITOREO A LAS ACTIVIDADES REALIZADAS EN LA VIA SELVA ALEGRE - LA CALZADA EN LAS PROGRESIVAS 0+000 A 13+000 SE HA REALIZADO A PIE
 LABORES DE OFICINA - R

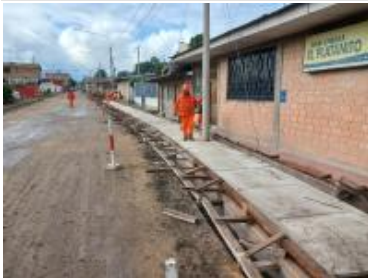
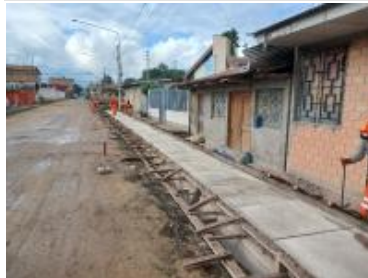
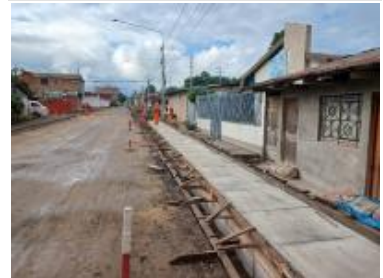
1

PROGRESIVAS KM. 12+735 a 12+780 Id
VISITA DE SEGUIMIENTO Y MONITOREO A LAS ACTIVIDADES REALIZADOS EN LA VIA LA CALZADA - SELVA ALEGRE: CONSTRUCCION DE VEREDAS
CODIGO 600 OBRAS COMPLEMENTARIAS
PARTIDA; 607,A VEREDA

En las progresivas Km. 12+735 a Km. 12+780 se realiza visita de seguimiento y monitoreo al tramo de vía la Calzada - Selva alegre, donde se ha realizado el relleno y el encofrado para la construcción de VEREDAS en el lado derecho actualmente se vaciado y se realiza el desencofrado, se utiliza herramientas menores, trabajan 1capataz 2 operadores y 10 obreros

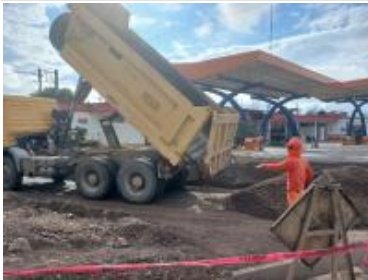
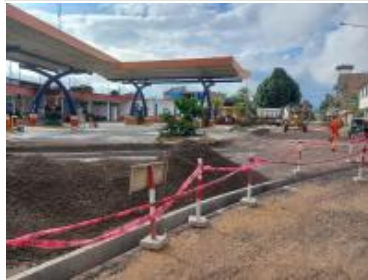
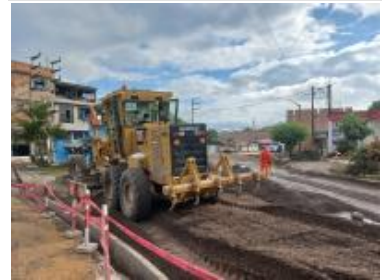
PROGRESIVAS KM. 12+970 li
VISITA DE SEGUIMIENTO Y MONITOREO A LAS ACTIVIDADES REALIZADOS EN LA VIA LA CALZADA - SELVA ALEGRE: CONSTRUCCION DE BASE GRANULAR (ACCESO)
CODIGO 400 SUB BASE Y BASES
PARTIDA 403.A BASE GRANULAR

En las progresivas Km. 12+970 en el lado izquierdo de la via, se realiza visita de seguimiento y monitoreo a las actividades realizadas y en ejecución en la Vía la Calzada - Selva alegre donde se realiza el aplinonado y extendido del material para la construcción de base granular en este sector de acceso, actualmente se continua con el extendido y mezclado del material granular, en el sitio se utiliza: 1 motoniveladora , 1 compactadora de rodillo 1 camión cisterna, trabajan 1 capataz. 2 operadores, 1 chofer, 2 obreros 2 vigias

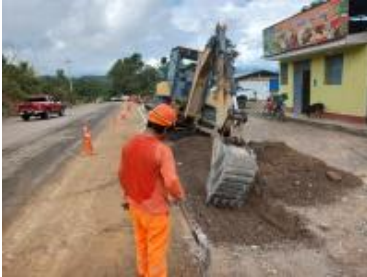
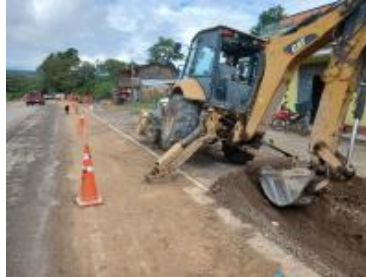
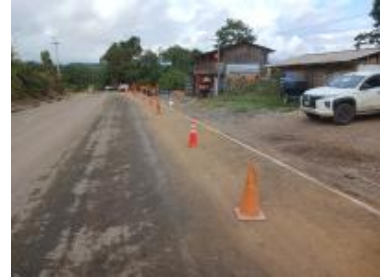
3

PROGRESIVAS KM. 14+220 AL KM. 14+300 Id
VISITA DE SEGUIMIENTO Y MONITOREO A LAS ACTIVIDADES EJECUTADAS Y EN EJECUCION EN
LA VIA SELVA ALEGRE - LA CALZADA: CONSTRUCCION DE CUNETAS TRAPEZOIDALES TIPO 1
CODIGO 500: DRENAJE
PARTIDA510.A CUNETAS TRAPEZOIDALES TIPO1

En las progresivas KM. 14+220 al KM. 14+300 se realiza visita de seguimiento y monitoreo a las actividades en ejecución en la via Selva Alegre - La calzada, se ha realizado la excavación, el encofrado para la construcción de cunetas trapezoidales tipo 1 en el margen derecho de la vía. se utiliza una retroexcavadora y herramientas menores, trabajan 1 capataz 1 operador y 2 obreros

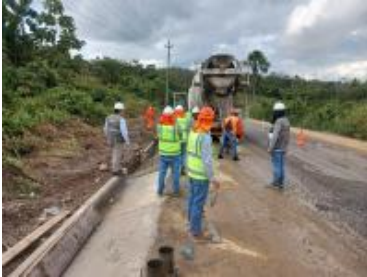
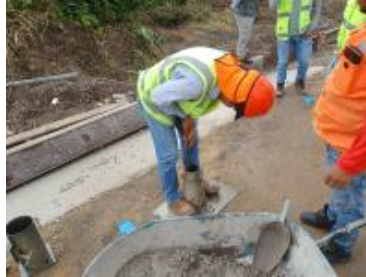
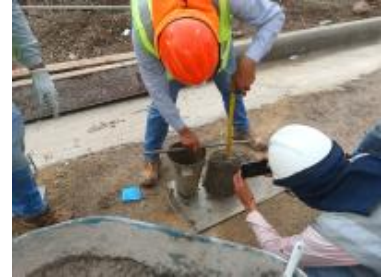
PROGRESIVAS KM. 14+220 AL KM. 14+300 Id
VISITA DE SEGUIMIENTO Y MONITOREO A LAS ACTIVIDADES EJECUTADAS Y EN EJECUCION EN
LA VIA SELVA ALEGRE - LA CALZADA: CONSTRUCCION DE CUNETAS TRAPEZOIDALES TIPO 1
CODIGO 500: DRENAJE
PARTIDA510.A CUNETAS TRAPEZOIDALES TIPO1

En las progresivas KM. 14+220 al KM. 14+300 se realiza visita de seguimiento y monitoreo a las actividades en ejecución en la vía Selva Alegre - La calzada, se ha realizado la excavación, el encofrado y se inicia el vaciado para la construcción de cunetas trapezoidales tipo 1 en el margen derecho de la vía. se utiliza un camion mixer y herramientas menores, trabajan 1 capataz 1 operador y 2 obreros se verifica el asentamiento de la mezcla de concreto = 4.5 "

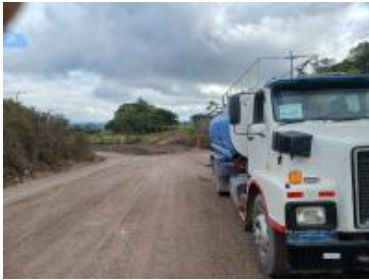
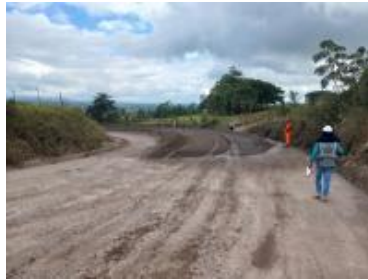
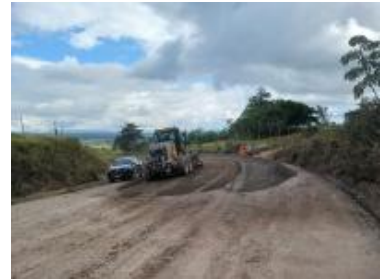
5

PROGRESIVAS KM. 16+000 AL KM. 16+100
VISITA DE SEGUIMIENTO Y MONITOREO A LAS ACTIVIDADES REALIZADOS EN LA VIA LA CALZADA - SELVA ALEGRE: CONSTRUCCION DE BASE GRANULAR
CODIGO 400 SUB BASE Y BASES
PARTIDA 403.A BASE GRANULAR

En las progresivas Km. 16+000 al Km. 16+100 se realiza visita de seguimiento y monitoreo a las actividades realizadas y en ejecución en la Vía la Calzada - Selva alegre donde se apilonado y extendido del material granular en el carril izquierdo de la via para la construcción de base granular en este sector, actualmente se continua con el extendido y mezclado del material granular, en el sitio se utiliza: 1 motoniveladora , 1 compactadora de rodillo 1 camión cisterna, trabajan 1 capataz. 2 operadores, 1 chofer, 2 obreros 2 vigias

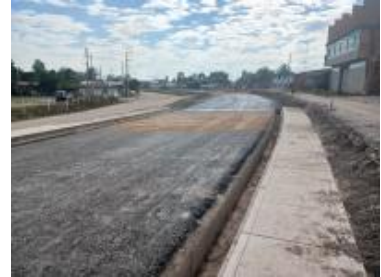
6

PROGRESIVAS KM. 11+000 AL KM. 11+700 ld y li
VISITA DE SEGUIMIENTO Y MONITOREO A LAS ACTIVIDADES EJECUTADAS Y EN EJECUCION EN LA VIA SELVA ALEGRE - LA CALZADA: IMPRIMACION ASFALTICA REALIZA

En las progresivas 11+000 al Km, al KM. 11+700 se realiza visita de seguimiento y monitoreo a las actividades en ejecución en la vía Selva Alegre - La calzada, donde se verifica que ha realizado la imprimación asfáltica, en los dos lados de la vía. Se utilizó un compresor, barredora y camión imprimador, trabajaron 1 capataz, 1 operador, 1 técnico , 4 obreros y 2 vigias
