BITACORA ELECTRÓNICA DE OBRA

NUMERO DE INFORME No. 0052-2024
 CONTRATO DE OBRA: No. 031-2022-MTC/20.2 CON PRECIOS DE AGOSTO DE 2021
 EMPRESA CONTRATISTA: CHINA CIVIL ENGINEERING CONSTRUCTION CORPORATION SUCURSAL DEL PERU
 OBRA: SALDO DE OBRA: "CULMINACION DE OBRA DE MEJORAMIENTO DE LA CARRETERA RODRIGUEZ DE MENDOZA - EMPALME PE-5N (LA CALZADA), TRAMO: SELVA ALEGRE - EMPALME PE-5N (LA CALZADA)
 MONTO DE LA OBRA: S/44'873,763.87 PLAZO DE EJECUCION: 190 DIAS CALENDARIO
 SUPERVISOR: CONSORCIO SUPERVISOR ALEGRE LA CALZADA (PYUNGHWA ENGINEERING CONSULTANTS LTDA SUCURSAL DEL PERU y GEOTECNIA Y MECANICA DE SUELOS S.A.C.)
 CONTRATO DE CONSULTORIA DE OBRA N° 01-2022-MTC/20.2 FECHA: 19-01-2022
 MONTO SUPERVISION: 3,799,999.63 -Mediante OFICIO N° 905 - 2024-MTC/20.9 de fecha 23 de abril de 2024, la Entidad comunica el reinicio de ejecución de obra a partir del 22 de abril de 2024 LA OBRA ACTUALMENTE ESTA EN ACTIVIDAD DESDE 22-04-2024 ,

Panel Fotográfico de la Bitacora de Obras

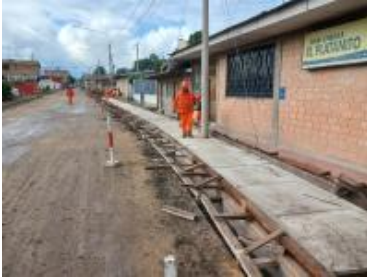
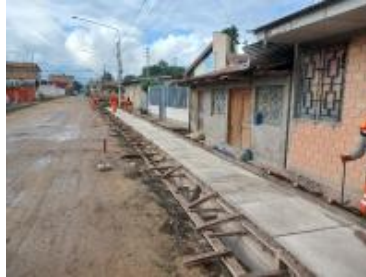
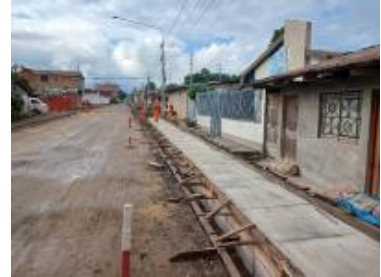
1

PROGRESIVAS KM. 12+735 a 12+780 Id
VISITA DE SEGUIMIENTO Y MONITOREO A LAS ACTIVIDADES REALIZADOS EN LA VIA LA CALZADA
- SELVA ALEGRE: CONSTRUCCION DE VEREDAS
CODIGO 600 OBRAS COMPLEMENTARIAS
PARTIDA; 607,A VEREDA

En las progresivas Km. 12+735 a Km. 12+780 se realiza visita de seguimiento y monitoreo al tramo de vía la Calzada - Selva alegre, donde se ha realizado el relleno y el encofrado para la construcción de VEREDAS en el lado derecho actualmente se vaciado y se realiza el desencofrado, se utiliza herramientas menores, trabajan 1capataz 2 operadores y 10 obreros

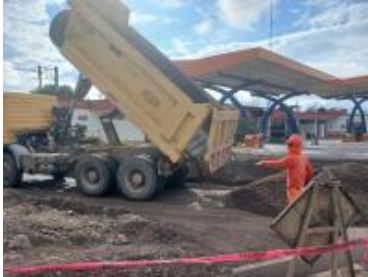
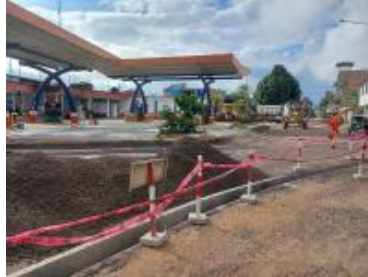
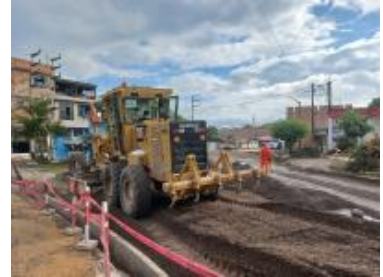
PROGRESIVAS KM. 12+970 li
VISITA DE SEGUIMIENTO Y MONITOREO A LAS ACTIVIDADES REALIZADOS EN LA VIA LA CALZADA - SELVA ALEGRE: CONSTRUCCION DE BASE GRANULAR (ACCESO)
CODIGO 400 SUB BASE Y BASES
PARTIDA 403.A BASE GRANULAR

En las progresivas Km. 12+970 en el lado izquierdo de la via, se realiza visita de seguimiento y monitoreo a las actividades realizadas y en ejecución en la Vía la Calzada - Selva alegre donde se realiza el aplinonado y extendido del material para la construcción de base granular en este sector de acceso, actualmente se continua con el extendido y mezclado del material granular, en el sitio se utiliza: 1 motoniveladora , 1 compactadora de rodillo 1 camión cisterna, trabajan 1 capataz. 2 operadores, 1 chofer, 2 obreros 2 vigias

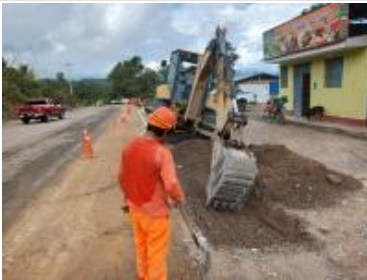
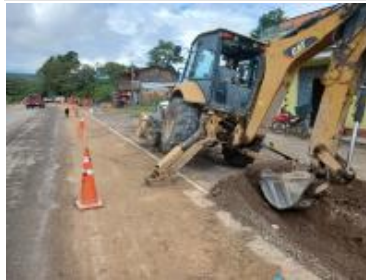
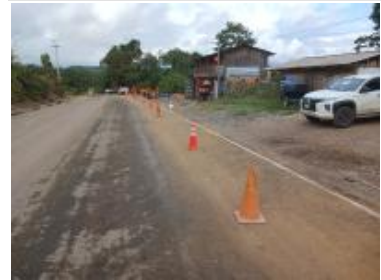
3

PROGRESIVAS KM. 14+220 AL KM. 14+300 Id
VISITA DE SEGUIMIENTO Y MONITOREO A LAS ACTIVIDADES EJECUTADAS Y EN EJECUCION EN
LA VIA SELVA ALEGRE - LA CALZADA: CONSTRUCCION DE CUNETAS TRAPEZOIDALES TIPO 1
CODIGO 500: DRENAJE
PARTIDA510.A CUNETAS TRAPEZOIDALES TIPO1

En las progresivas KM. 14+220 al KM. 14+300 se realiza visita de seguimiento y monitoreo a las actividades en ejecución en la via Selva Alegre - La calzada, se ha realizado la excavación, el encofrado para la construcción de cunetas trapezoidales tipo 1 en el margen derecho de la vía. se utiliza una retroexcavadora y herramientas menores, trabajan 1 capataz 1 operador y 2 obreros

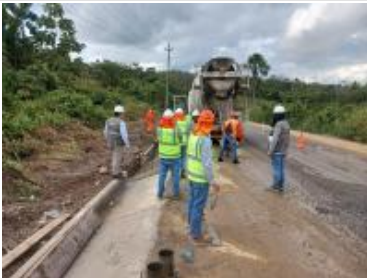
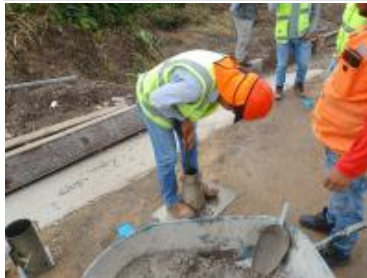
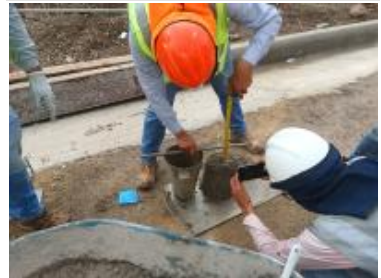
PROGRESIVAS KM. 14+220 AL KM. 14+300 Id
VISITA DE SEGUIMIENTO Y MONITOREO A LAS ACTIVIDADES EJECUTADAS Y EN EJECUCION EN
LA VIA SELVA ALEGRE - LA CALZADA: CONSTRUCCION DE CUNETAS TRAPEZOIDALES TIPO 1
CODIGO 500: DRENAJE
PARTIDA510.A CUNETAS TRAPEZOIDALES TIPO1

En las progresivas KM. 14+220 al KM. 14+300 se realiza visita de seguimiento y monitoreo a las actividades en ejecución en la vía Selva Alegre - La calzada, se ha realizado la excavación, el encofrado y se inicia el vaciado para la construcción de cunetas trapezoidales tipo 1 en el margen derecho de la vía. se utiliza un camion mixer y herramientas menores, trabajan 1 capataz 1 operador y 2 obreros se verifica el asentamiento de la mezcla de concreto = 4.5 "

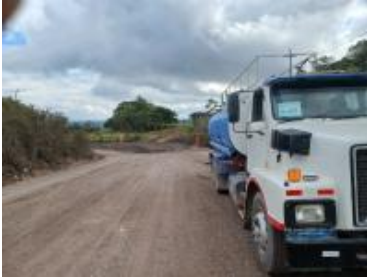
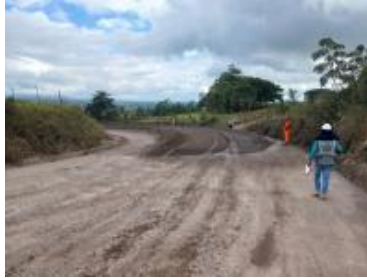
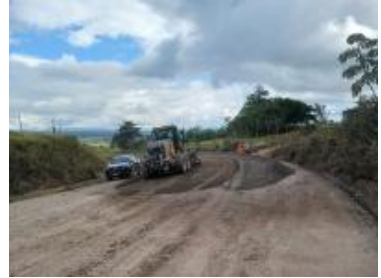
5

PROGRESIVAS KM. 16+000 AL KM. 16+100
VISITA DE SEGUIMIENTO Y MONITOREO A LAS ACTIVIDADES REALIZADOS EN LA VIA LA CALZADA - SELVA ALEGRE: CONSTRUCCION DE BASE GRANULAR
CODIGO 400 SUB BASE Y BASES
PARTIDA 403.A BASE GRANULAR

En las progresivas Km. 16+000 al Km. 16+100 se realiza visita de seguimiento y monitoreo a las actividades realizadas y en ejecución en la Vía la Calzada - Selva alegre donde se apilonado y extendido del material granular en el carril izquierdo de la via para la construcción de base granular en este sector, actualmente se continua con el extendido y mezclado del material granular, en el sitio se utiliza: 1 motoniveladora , 1 compactadora de rodillo 1 camión cisterna, trabajan 1 capataz. 2 operadores, 1 chofer, 2 obreros 2 vigias

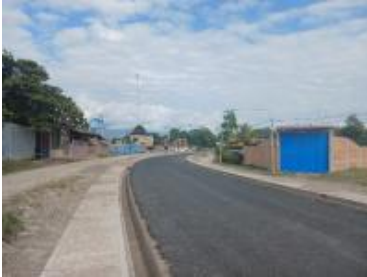
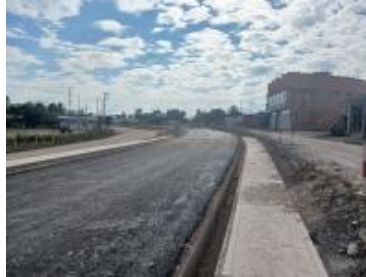
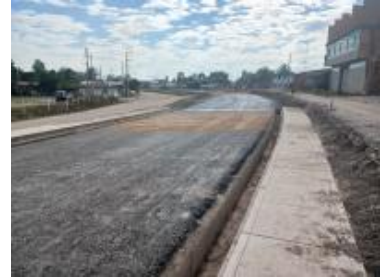
6

PROGRESIVAS KM. 11+000 AL KM. 11+700 ld y li
VISITA DE SEGUIMIENTO Y MONITOREO A LAS ACTIVIDADES EJECUTADAS Y EN EJECUCION EN LA VIA SELVA ALEGRE - LA CALZADA: IMPRIMACION ASFALTICA REALIZA

En las progresivas 11+000 al Km, al KM. 11+700 se realiza visita de seguimiento y monitoreo a las actividades en ejecución en la vía Selva Alegre - La calzada, donde se verifica que ha realizado la imprimación asfáltica, en los dos lados de la vía. Se utilizó un compresor, barredora y camión imprimador, trabajaron 1 capataz, 1 operador, 1 técnico , 4 obreros y 2 vigias
