## BITACORA ELECTRÓNICA DE OBRA

<b>Confirma Bitacora:</b> Si	<b>Nro Informe:</b> 0052	<b>Fecha Informe:</b> 16 - 07 - 2024	<b>Nombre De La Obra:</b> SELVA ALEGRE - LA CALZADA	<b>Personal Encargado:</b> BORIS WALTER AYLLÓN CARCELÉN
---------------------------------	-----------------------------	---	--	---

NUMERO DE INFORME No. 0052-2024  
 CONTRATO DE OBRA: No. 031-2022-MTC/20.2 CON PRECIOS DE AGOSTO DE 2021  
 EMPRESA CONTRATISTA: CHINA CIVIL ENGINEERING CONSTRUCTION CORPORATION SUCURSAL DEL PERU  
 OBRA: SALDO DE OBRA: "CULMINACION DE OBRA DE MEJORAMIENTO DE LA CARRETERA RODRIGUEZ DE MENDOZA - EMPALME PE-5N (LA CALZADA), TRAMO: SELVA ALEGRE - EMPALME PE-5N (LA CALZADA)  
 MONTO DE LA OBRA: S/44'873,763.87 PLAZO DE EJECUCION: 190 DIAS CALENDARIO  
 SUPERVISOR: CONSORCIO SUPERVISOR ALEGRE LA CALZADA (PYUNGHWA ENGINEERING CONSULTANTS LTDA SUCURSAL DEL PERU y GEOTECNIA Y MECANICA DE SUELOS S.A.C.)  
 CONTRATO DE CONSULTORIA DE OBRA N° 01-2022-MTC/20.2 FECHA: 19-01-2022  
 MONTO SUPERVISION: 3,799,999.63 -Mediante OFICIO N° 905 - 2024-MTC/20.9 de fecha 23 de abril de 2024, la Entidad comunica el reinicio de ejecución de obra a partir del 22 de abril de 2024 LA OBRA ACTUALMENTE ESTA E

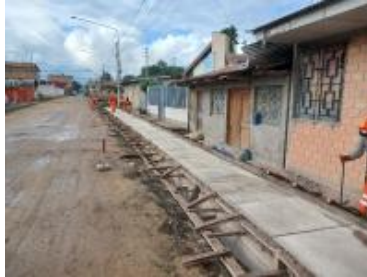
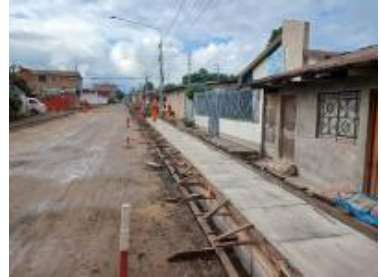
PROGRESIVAS KM. 12+735 a 12+780 Id  
VISITA DE SEGUIMIENTO Y MONITOREO A LAS ACTIVIDADES REALIZADOS EN LA VIA LA CALZADA  
- SELVA ALEGRE: CONSTRUCCION DE VEREDAS  
CODIGO 600 OBRAS COMPLEMENTARIAS  
PARTIDA; 607,A VEREDA

En las progresivas Km. 12+735 a Km. 12+780 se realiza visita de seguimiento y monitoreo al tramo de vía la Calzada - Selva alegre, donde se ha realizado el relleno y el encofrado para la construcción de VEREDAS en el lado derecho actualmente se vaciado y se realiza el desencofrado, se utiliza herramientas menores, trabajan 1capataz 2 operadores y 10 obreros

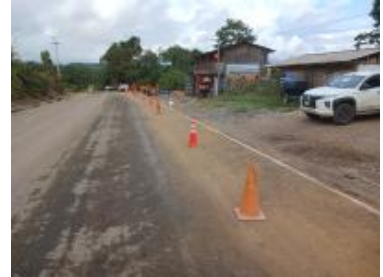
PROGRESIVAS KM. 14+220 AL KM. 14+300 Id  
VISITA DE SEGUIMIENTO Y MONITOREO A LAS ACTIVIDADES EJECUTADAS Y EN EJECUCION EN  
LA VIA SELVA ALEGRE - LA CALZADA: CONSTRUCCION DE CUNETAS TRAPEZOIDALES TIPO 1  
CODIGO 500: DRENAJE  
PARTIDA510.A CUNETAS TRAPEZOIDALES TIPO1

En las progresivas KM. 14+220 al KM. 14+300 se realiza visita de seguimiento y monitoreo a las actividades en ejecución en la via Selva Alegre - La calzada, se ha realizado la excavación, el encofrado para la construcción de cunetas trapezoidales tipo 1 en el margen derecho de la vía. se utiliza una retroexcavadora y herramientas menores, trabajan 1 capataz 1 operador y 2 obreros

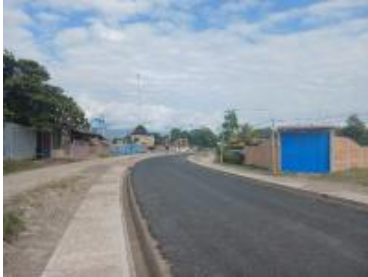
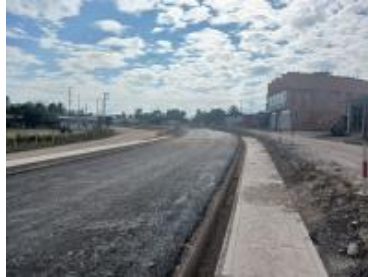
PROGRESIVAS KM. 11+000 AL KM. 11+700 ld y li  
VISITA DE SEGUIMIENTO Y MONITOREO A LAS ACTIVIDADES EJECUTADAS Y EN EJECUCION EN LA VIA SELVA ALEGRE - LA CALZADA: IMPRIMACION ASFALTICA REALIZA

En las progresivas 11+000 al Km, al KM. 11+700 se realiza visita de seguimiento y monitoreo a las actividades en ejecución en la vía Selva Alegre - La calzada, donde se verifica que ha realizado la imprimación asfáltica, en los dos lados de la vía. Se utilizó un compresor, barredora y camión imprimador, trabajaron 1 capataz, 1 operador, 1 técnico , 4 obreros y 2 vigias
