BITACORA ELECTRÓNICA DE OBRA

Confirma Bitacora: Si	Nro Informe: 0054	Fecha Informe: 20 - 07 - 2024	Nombre De La Obra: SELVA ALEGRE - LA CALZADA	Personal Encargado: BORIS WALTER AYLLÓN CARCELÉN
---------------------------------	-----------------------------	---	--	--

NUMERO DE INFORME No. 0054-2024
 CONTRATO DE OBRA: No. 031-2022-MTC/20.2 CON PRECIOS DE AGOSTO DE 2021
 EMPRESA CONTRATISTA: CHINA CIVIL ENGINEERING CONSTRUCTION CORPORATION SUCURSAL DEL PERU
 OBRA: SALDO DE OBRA: "CULMINACION DE OBRA DE MEJORAMIENTO DE LA CARRETERA RODRIGUEZ DE MENDOZA - EMPALME PE-5N (LA CALZADA), TRAMO: SELVA ALEGRE - EMPALME PE-5N (LA CALZADA)
 MONTO DE LA OBRA: S/44'873,763.87 PLAZO DE EJECUCION: 190 DIAS CALENDARIO
 SUPERVISOR: CONSORCIO SUPERVISOR ALEGRE LA CALZADA (PYUNGHWA ENGINEERING CONSULTANTS LTDA SUCURSAL DEL PERU y GEOTECNIA Y MECANICA DE SUELOS S.A.C.)
 CONTRATO DE CONSULTORIA DE OBRA N° 01-2022-MTC/20.2 FECHA: 19-01-2022
 MONTO SUPERVISION: 3,799,999.63 -Mediante OFICIO N° 905 - 2024-MTC/20.9 de fecha 23 de abril de 2024, la Entidad comunica el reinicio de ejecución de obra a partir del 22 de abril de 2024 LA OBRA ACTUALMENTE ESTA EN ACTIVIDAD DESDE 22-04-2024 ,

Panel Fotográfico de

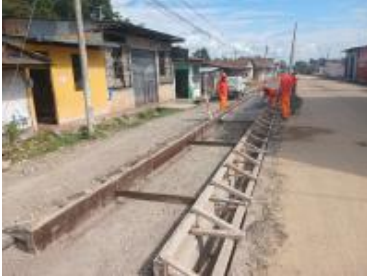
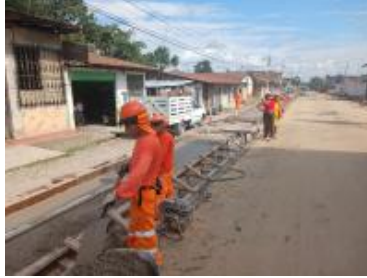
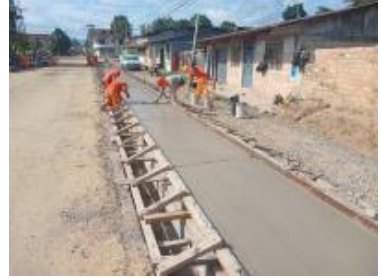
PROGRESIVAS KM. 12+900 a 12+950 Id
VISITA DE SEGUIMIENTO Y MONITOREO A LAS ACTIVIDADES REALIZADOS EN LA VIA LA CALZADA
- SELVA ALEGRE: CONSTRUCCION DE VEREDAS CODIGO 600 OBRAS COMPLEMENTARIAS
PARTIDA; 607,A VEREDAS

En las progresivas Km. 12+900 a Km. 12+950 se realiza visita de seguimiento y monitoreo al tramo de vía la Calzada - Selva alegre, donde se ha realizado el relleno y el encofrado para la construcción de VEREDAS en el lado izquierdo actualmente se continua con el encofrado y se alista para el vaciado, se utiliza herramientas menores, trabajan 1capataz 2 operadores y 10 obreros

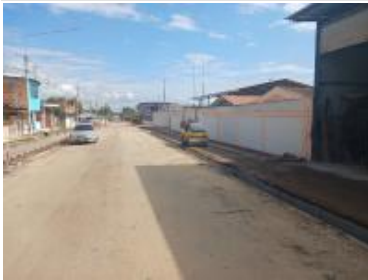
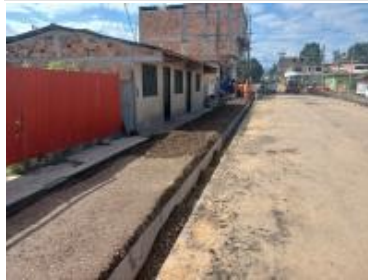
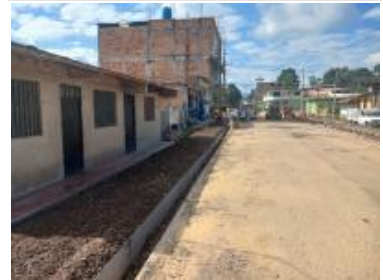
PROGRESIVAS KM. 12+890 a 12+950 li
VISITA DE SEGUIMIENTO Y MONITOREO A LAS ACTIVIDADES REALIZADOS EN LA VIA LA CALZADA - SELVA ALEGRE: CONSTRUCCION DE VEREDAS
CODIGO 600 OBRAS COMPLEMENTARIAS
PARTIDA; 607,A VEREDA

En las progresivas Km. 12+890 a Km. 12+950 se realiza visita de seguimiento y monitoreo al tramo de vía la Calzada - Selva alegre, donde se realiza el relleno y el encofrado para la construcción de VEREDAS en el lado izquierdo de la vía, utilizando una mini compactadora de rodillos y un mini cargador frontal y herramientas menores, trabajan 1capataz 2 operadores y 10 obreros

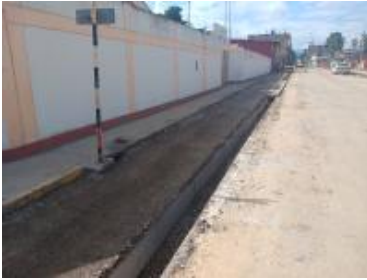
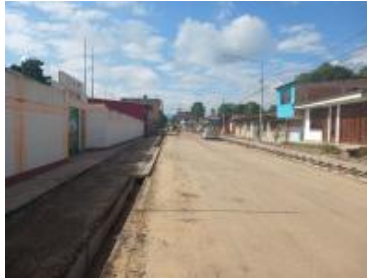
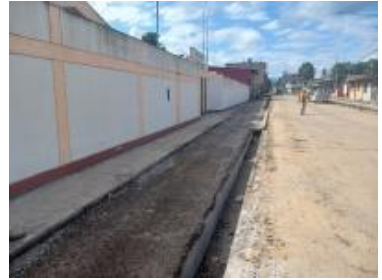
PROGRESIVAS KM. 12+830 a 12+870 li
VISITA DE SEGUIMIENTO Y MONITOREO A LAS ACTIVIDADES REALIZADOS EN LA VIA LA CALZADA - SELVA ALEGRE: CONSTRUCCION DE VEREDAS
CODIGO 600 OBRAS COMPLEMENTARIAS
PARTIDA; 607,A VEREDAS

En las progresivas Km. 12+830 a Km. 12+870 se realiza visita de seguimiento y monitoreo al tramo de vía la Calzada - Selva alegre, donde se ha realizado el relleno y el encofrado para la construcción de VEREDAS en el lado izquierdo de la vía, utilizando una mini compactadora de rodillos y un mini cargador frontal y herramientas menores, trabajaron 1capataz 2 operadores y 10 obreros

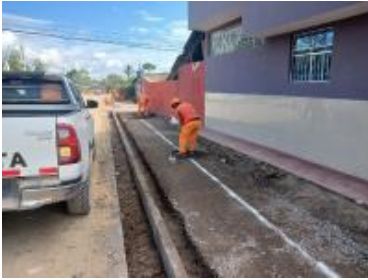
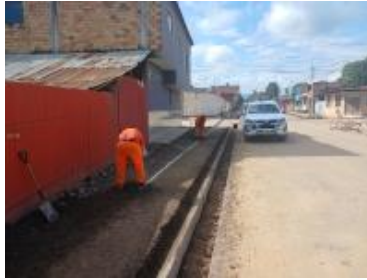
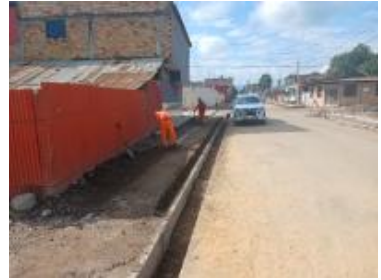
PROGRESIVAS KM. 12+800 a 12+850 li
VISITA DE SEGUIMIENTO Y MONITOREO A LAS ACTIVIDADES REALIZADOS EN LA VIA LA CALZADA - SELVA ALEGRE: CONSTRUCCION DE VEREDAS
CODIGO 600 OBRAS COMPLEMENTARIAS
PARTIDA; 607,A VEREDAS

En las progresivas Km. 12+830 a Km. 12+870 se realiza visita de seguimiento y monitoreo al tramo de vía la Calzada - Selva alegre, donde se ha realizado el relleno y se inicia la excavacion de la uña para luego continuar con el encofrado para la construcción de VEREDAS en el lado izquierdo de la vía, utilizando herramientas menores, trabajaron 1capataz y 8 obreros

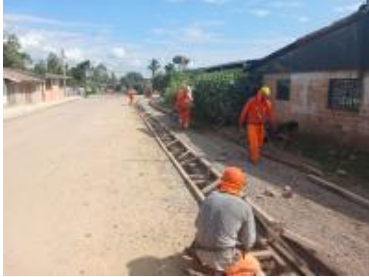
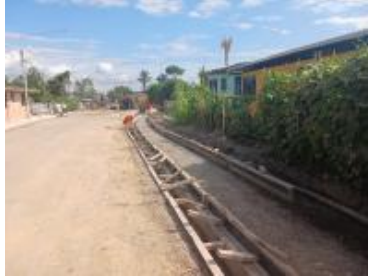
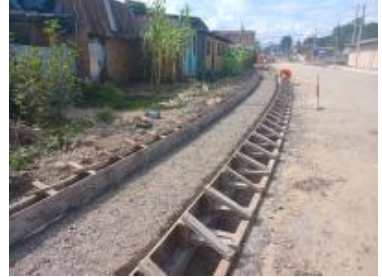
PROGRESIVAS KM. 12+730 a 12+780 Id
VISITA DE SEGUIMIENTO Y MONITOREO A LAS ACTIVIDADES REALIZADOS EN LA VIA LA CALZADA - SELVA ALEGRE: CONSTRUCCION DE VEREDAS
CODIGO 600 OBRAS COMPLEMENTARIAS
PARTIDA; 607,A VEREDA

En las progresivas Km. 12+730 a Km. 12+780 se realiza visita de seguimiento y monitoreo al tramo de vía la Calzada - Selva alegre, donde se realiza el relleno y el encofrado para la construcción de VEREDAS en el lado derecho de la vía, utilizando herramientas menores, trabajan 1capataz 2 operadores y 10 obreros

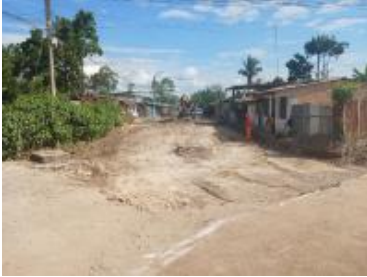
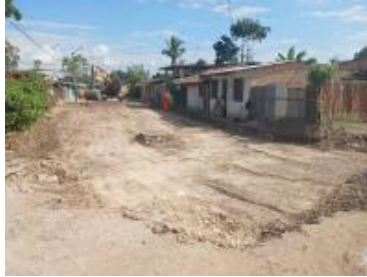
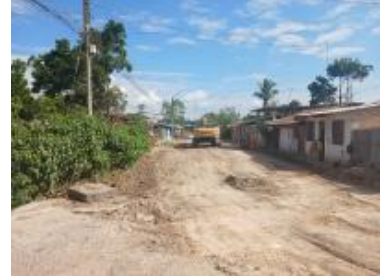
PROGRESIVAS KM. 13+725 Id
VISITA DE SEGUIMIENTO Y MONITOREO A LAS ACTIVIDADES REALIZADOS EN LA VIA LA CALZADA
- SELVA ALEGRE: EXCAVACION (ACCESO)
CODIGO 200 MOVIMIENTO DE TIERRAS
PARTIDA 203.A EXCAVACION

En la progresiva Km. 13+725 se realiza visita de seguimiento y monitoreo a las actividades realizadas y en ejecución en la Vía la Calzada - Selva alegre donde se realiza la excavación se utiliza una excavadora de oruga , trabajan 1 capataz. 1 operadores, 2 obreros

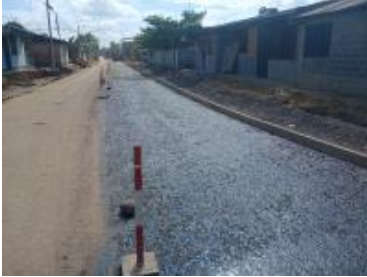
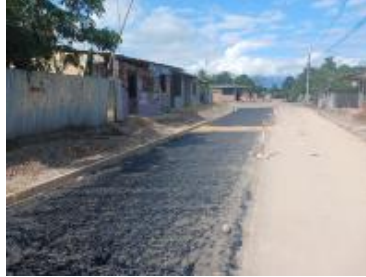
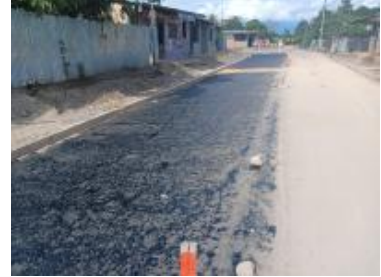
PROGRESIVAS KM. 12+500 AL KM. 12+700 li
VISITA DE SEGUIMIENTO Y MONITOREO A LAS ACTIVIDADES EJECUTADAS Y EN EJECUCION EN
LA VIA SELVA ALEGRE - LA CALZADA: IMPRIMACION ASFALTICA REALIZA

En las progresivas 12+500 al Km, al KM. 12+700 se realiza visita de seguimiento y monitoreo a las actividades en ejecución en la vía Selva Alegre - La calzada, donde se verifica que ha realizado la imprimación asfáltica, en el lado izquierdo de la vía. Se utilizó un compresor, barredora y camión imprimador, trabajaron 1 capataz, 1 operador, 1 técnico , 4 obreros y 2 vigias

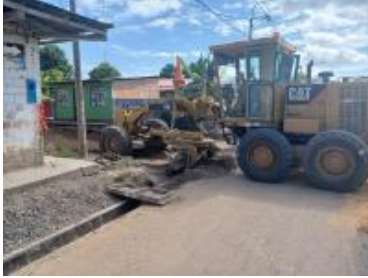
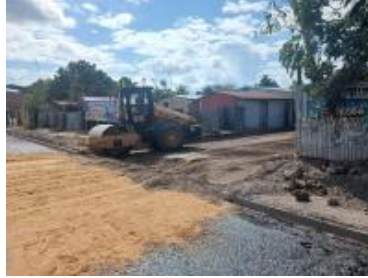
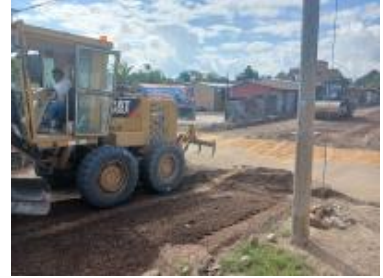
PROGRESIVA KM. 12+660 li y ld
VISITA DE SEGUIMIENTO Y MONITOREO A LAS ACTIVIDADES REALIZADOS EN LA VIA LA CALZADA - SELVA ALEGRE: CONSTRUCCION DE SUB BASE GRANULAR (ACCESOS)
CODIGO 400 SUB BASE Y BASES
PARTIDA 402.A SUB BASE GRANULAR CON MATERIAL TRITURADO

En la progresiva Km. 12+660 se realiza visita de seguimiento y monitoreo a las actividades realizadas y en ejecución en la Vía la Calzada - Selva alegre donde se realiza la construcción de sub base granular en ambos lados de los accesos , en el sitio se utiliza: 1 motoniveladora , 1 compactadora de rodillo 1 camion cisterna, trabajan 1 capataz. 2 operadores, 1 chofer, 2 obreros 2 vigias

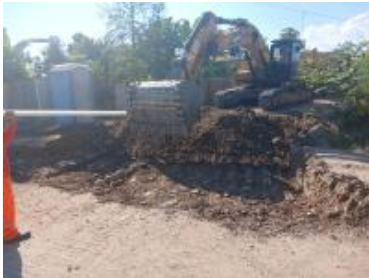
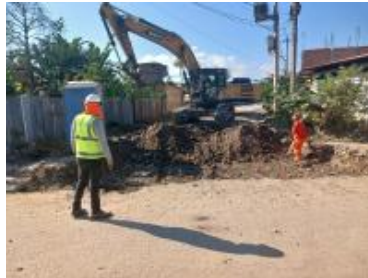
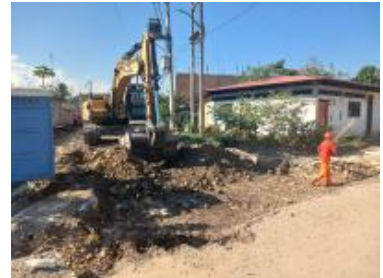
PROGRESIVAS KM. 12+403 li
VISITA DE SEGUIMIENTO Y MONITOREO A LAS ACTIVIDADES REALIZADOS EN LA VIA LA CALZADA
- SELVA ALEGRE: EXCAVACION (ACCESO)
CODIGO 200 MOVIMIENTO DE TIERRAS
PARTIDA 203.A EXCAVACION

En la progresiva Km. 12+403 se realiza visita de seguimiento y monitoreo a las actividades realizadas y en ejecución en la Vía la Calzada - Selva alegre donde se realiza la excavación en el acceso lado izquierdo, se utiliza una excavadora de oruga , trabajan 1 capataz. 1 operadores, 2 obreros
