BITACORA ELECTRÓNICA DE OBRA

| Confirma Bitacora: Si | Nro Informe: 056 | Fecha Informe: 24 - 07 - 2024 | Nombre De La Obra: SELVA ALEGRE - LA CALZADA | Personal Encargado: BORIS WALTER AYLLÓN CARCELÉN |

NUMERO DE INFORME No. 0056-2024
 CONTRATO DE OBRA: No. 031-2022-MTC/20.2 CON PRECIOS DE AGOSTO DE 2021
 EMPRESA CONTRATISTA: CHINA CIVIL ENGINEERING CONSTRUCTION CORPORATION SUCURSAL DEL PERU
 OBRA: SALDO DE OBRA: "CULMINACION DE OBRA DE MEJORAMIENTO DE LA CARRETERA RODRIGUEZ DE MENDOZA - EMPALME PE-5N (LA CALZADA), TRAMO: SELVA ALEGRE - EMPALME PE-5N (LA CALZADA)
 MONTO DE LA OBRA: S/44'873,763.87 PLAZO DE EJECUCION: 190 DIAS CALENDARIO
 SUPERVISOR: CONSORCIO SUPERVISOR ALEGRE LA CALZADA (PYUNGHWA ENGINEERING CONSULTANTS LTDA SUCURSAL DEL PERU y GEOTECNIA Y MECANICA DE SUELOS S.A.C.)
 CONTRATO DE CONSULTORIA DE OBRA N° 01-2022-MTC/20.2 FECHA: 19-01-2022
 MONTO SUPERVISION: 3,799,999.63 -Mediante OFICIO N° 905 - 2024-MTC/20.9 de fecha 23 de abril de 2024, la Entidad comunica el reinicio de ejecución de obra a partir del 22 de abril de 2024 LA OBRA ACTUALMENTE ESTA EN ACTIVIDAD DESDE 22-04-2024 ,

Panel Fotográfico de la Bitacora de Obras

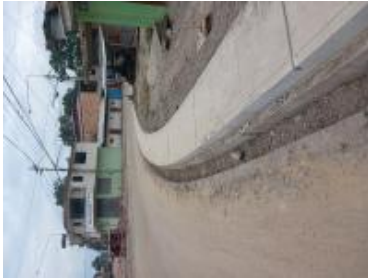
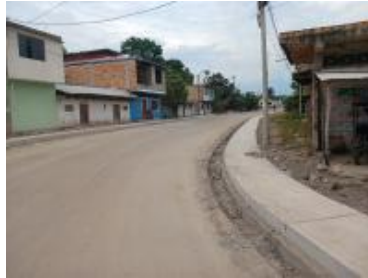
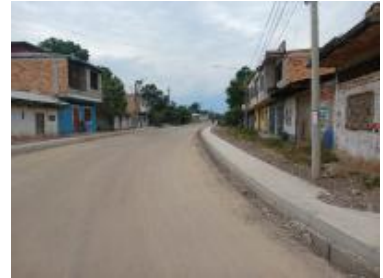
1

PROGRESIVA KM. 12+850 AL KM. 13+000 LD
VISITA DE SEGUIMIENTO Y MONITOREO A LAS ACTIVIDADES REALIZADOS EN LA VIA LA CALZADA
- SELVA ALEGRE: CONSTRUCCION DE VEREDAS
CODIGO 600 OBRAS COMPLEMENTARIAS
PARTIDA; 607,A VEREDAS

En las progresivas Km. 12+850 a Km. 13+000 se realiza visita de seguimiento y monitoreo al tramo de vía la Calzada - Selva alegre, donde se verifica la construcción de VEREDAS en el lado derecho de la vía, se utilizo herramientas menores, trabajaron 1capataz y 10 obreros

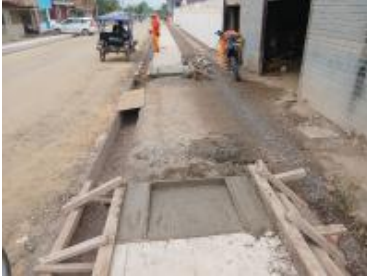
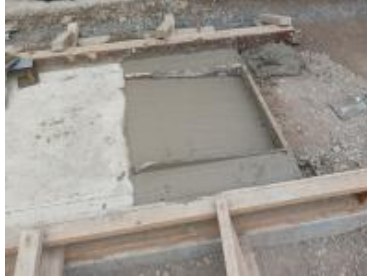
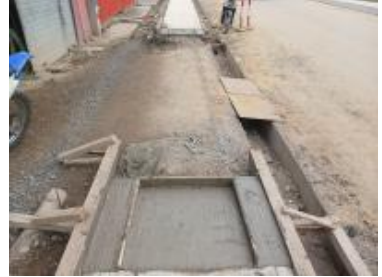
PROGRESIVA KM. 12+890 li
VISITA DE SEGUIMIENTO Y MONITOREO A LAS ACTIVIDADES REALIZADOS EN LA VIA LA CALZADA
- SELVA ALEGRE: CONSTRUCCION DE VEREDAS
CODIGO 600 OBRAS COMPLEMENTARIAS
PARTIDA; 607,A VEREDAS

En la progresiva Km. 12+890 en el lado izquierdo se realiza visita de seguimiento y monitoreo al tramo de vía la Calzada - Selva alegre, donde se realiza el encofrado y vaciado para la construcción de los terminales de las VEREDAS, se utiliza herramientas menores, trabajan 1 capataz 2 obreros

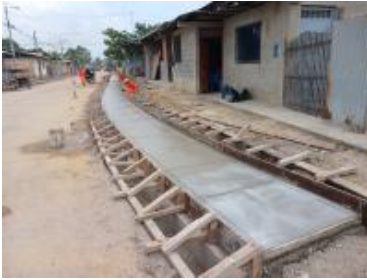
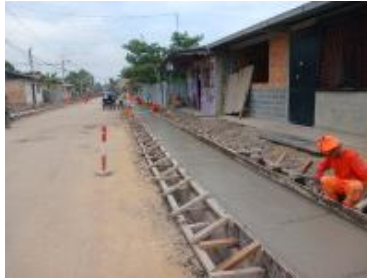
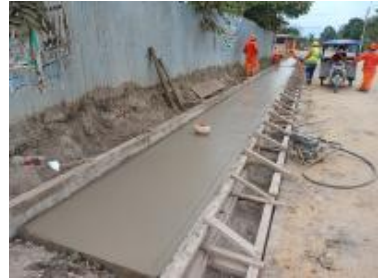
3

PROGRESIVAS KM. 12+660 a 12+710 li
VISITA DE SEGUIMIENTO Y MONITOREO A LAS ACTIVIDADES REALIZADOS EN LA VIA LA CALZADA - SELVA ALEGRE: CONSTRUCCION DE VEREDAS
CODIGO 600 OBRAS COMPLEMENTARIAS
PARTIDA; 607,A VEREDAS

En las progresivas Km. 12+660 a Km. 12+710 se realiza visita de seguimiento y monitoreo al tramo de vía la Calzada - Selva alegre, donde se ha realizado el relleno y el encofrado para la construcción de VEREDAS en el lado izquierdo actualmente se ha vaciado, se continua con los acabados, se utiliza herramientas menores, trabajan 1 capataz 2 operadores y 10 obreros

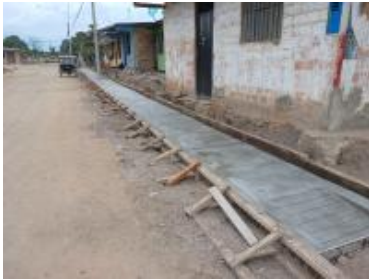
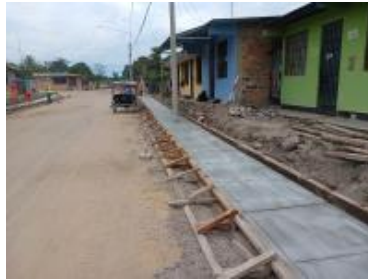
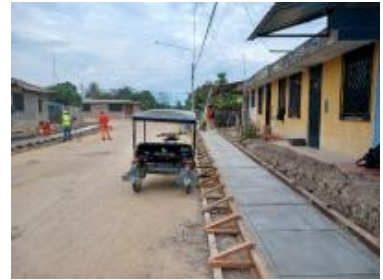
4

PROGRESIVA KM. 12+570 AL KM. 12+660 Id
VISITA DE SEGUIMIENTO Y MONITOREO A LAS ACTIVIDADES REALIZADOS EN LA VIA LA CALZADA
- SELVA ALEGRE: CONSTRUCCION DE VEREDAS
CODIGO 600 OBRAS COMPLEMENTARIAS
PARTIDA; 607,A VEREDAS

En las progresivas Km. 12+570 a Km. 12+660 se realiza visita de seguimiento y monitoreo al tramo de vía la Calzada - Selva alegre, donde se verifica la construcción de VEREDAS en el lado derecho de la vía, se utilizo herramientas menores, trabajaron 1capataz y 10 obreros. solo falta el desencofrado.

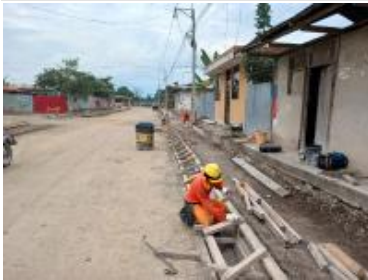
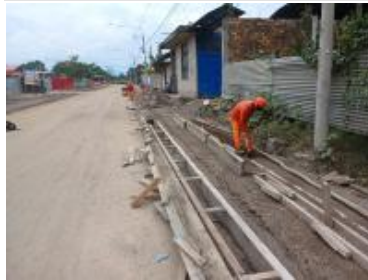
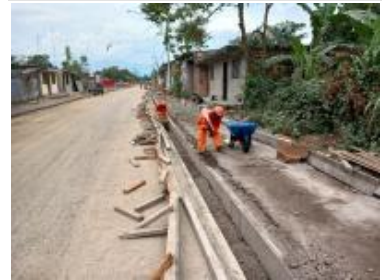
5

PROGRESIVAS KM. 12+560 a 12+650 Id
VISITA DE SEGUIMIENTO Y MONITOREO A LAS ACTIVIDADES REALIZADOS EN LA VIA LA CALZADA - SELVA ALEGRE: CONSTRUCCION DE VEREDAS
CODIGO 600 OBRAS COMPLEMENTARIAS
PARTIDA; 607,A VEREDA

En las progresivas Km. 12+560 a Km. 12+650 se realiza visita de seguimiento y monitoreo al tramo de vía la Calzada - Selva alegre, donde se realiza el relleno y el encofrado para la construcción de VEREDAS en el lado derecho de la vía, utilizando una mini compactadora de rodillos y herramientas menores, trabajan 1capataz 1 operadores y 10 obreros veredas

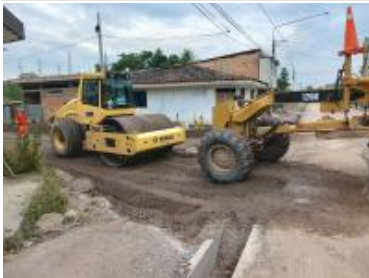
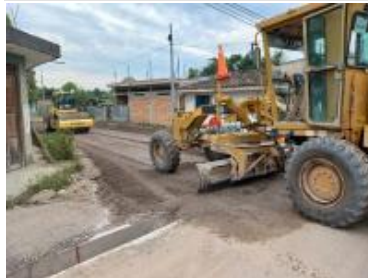
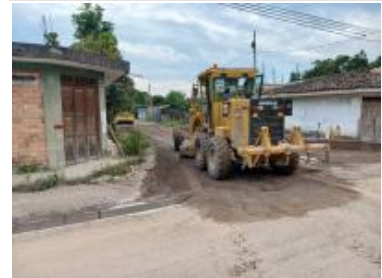
6

PROGRESIVA KM. 12+560 Id
VISITA DE SEGUIMIENTO Y MONITOREO A LAS ACTIVIDADES REALIZADOS EN LA VIA LA CALZADA - SELVA ALEGRE: CONSTRUCCION DE SUB BASE GRANULAR (ACCESO)
CODIGO 400 SUB BASE Y BASES
PARTIDA 402.A SUB BASE GRANULAR CON MATERIAL TRITURADO

En la progresiva Km. 12+560 se realiza visita de seguimiento y monitoreo a las actividades realizadas y en ejecución en la Vía la Calzada - Selva alegre donde se realiza la construcción de sub base granular en el lado derecho, para el acceso , en el sitio se utiliza: 1 motoniveladora , 1 compactadora de rodillo 1 camion cisterna, trabajan 1 capataz. 2 operadores, 1 chofer, 2 obreros 2 vigias

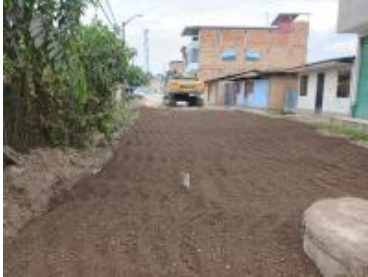
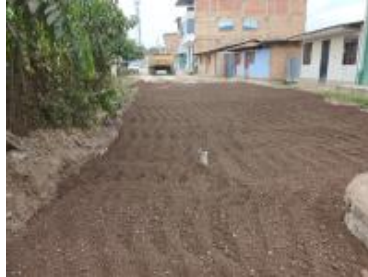
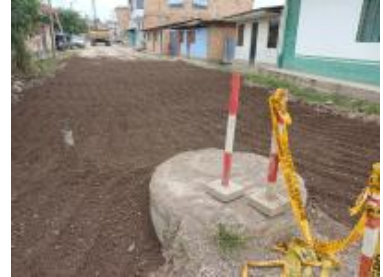
7

PROGRESIVA KM. 12+260 li
VISITA DE SEGUIMIENTO Y MONITOREO A LAS ACTIVIDADES REALIZADOS EN LA VIA LA CALZADA - SELVA ALEGRE: CONSTRUCCION DE SUB BASE GRANULAR (ACCESO)
CODIGO 400 SUB BASE Y BASES
PARTIDA 402.A SUB BASE GRANULAR CON MATERIAL TRITURADO

En la progresiva Km. 12+260 se realiza visita de seguimiento y monitoreo a las actividades realizadas y en ejecución en la Vía la Calzada - Selva alegre donde se realiza la construcción de sub base granular en lado izquierdo, para los accesos , en el sitio se utiliza: 1 excavadora de oruga, 1 compactadora de rodillo 1 camion cisterna, trabajan 1 capataz, 2 operadores, 1 chofer, 2 obreros 2 vigias

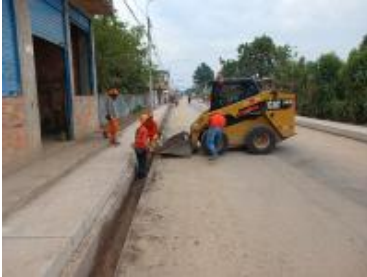
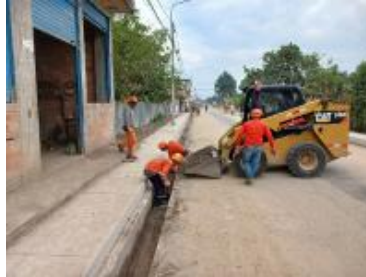
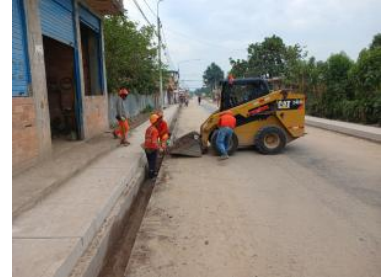
8

PROGRESIVAS KM. 12+160 al 12+260 Id
VISITA DE SEGUIMIENTO Y MONITOREO A LAS ACTIVIDADES REALIZADOS EN LA VIA LA CALZADA - SELVA ALEGRE: LIMPIEZA DE CUNETAS RECTANGULARES

En las progresivas Km. 12+160 al Km. 12+260 se realiza visita de seguimiento y monitoreo a las actividades realizadas y en ejecución en la Vía la Calzada - Selva alegre donde se realiza la limpieza de cunetas rectangulares en el acceso lado derecho, se utiliza un mini cargador frontal , trabajan 1 capataz. 1 operador, 3 obreros

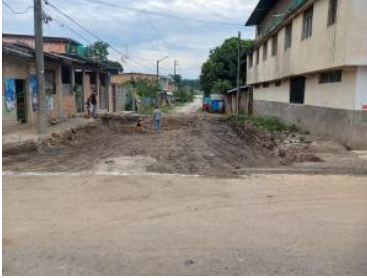
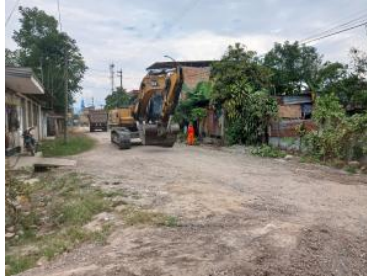
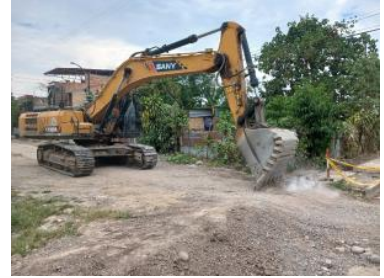
9

PROGRESIVAS KM. 12+180 li y ld
VISITA DE SEGUIMIENTO Y MONITOREO A LAS ACTIVIDADES REALIZADOS EN LA VIA LA CALZADA
- SELVA ALEGRE: EXCAVACION (ACCESOS)
CODIGO 200 MOVIMIENTO DE TIERRAS
PARTIDA 203.A EXCAVACION

En la progresiva Km. 12+180 se realiza visita de seguimiento y monitoreo a las actividades realizadas y en ejecución en la Vía la Calzada - Selva alegre donde se realiza la excavación en el acceso lado izquierdo, se utiliza una excavadora de oruga , trabajan 1 capataz. 1 operadores, 2 obreros. en el lado derecho ya se ha excavado.
