BITACORA ELECTRÓNICA DE OBRA

NUMERO DE INFORME No. 0057-2024
 CONTRATO DE OBRA: No. 031-2022-MTC/20.2 CON PRECIOS DE AGOSTO DE 2021
 EMPRESA CONTRATISTA: CHINA CIVIL ENGINEERING CONSTRUCTION CORPORATION SUCURSAL DEL PERU
 OBRA: SALDO DE OBRA: "CULMINACION DE OBRA DE MEJORAMIENTO DE LA CARRETERA RODRIGUEZ DE MENDOZA - EMPALME PE-5N (LA CALZADA), TRAMO: SELVA ALEGRE - EMPALME PE-5N (LA CALZADA)
 MONTO DE LA OBRA: S/44'873,763.87 PLAZO DE EJECUCION: 190 DIAS CALENDARIO
 SUPERVISOR: CONSORCIO SUPERVISOR ALEGRE LA CALZADA (PYUNGHWA ENGINEERING CONSULTANTS LTDA SUCURSAL DEL PERU y GEOTECNIA Y MECANICA DE SUELOS S.A.C.)
 CONTRATO DE CONSULTORIA DE OBRA N° 01-2022-MTC/20.2 FECHA: 19-01-2022
 MONTO SUPERVISION: 3,799,999.63 -Mediante OFICIO N° 905 - 2024-MTC/20.9 de fecha 23 de abril de 2024, la Entidad comunica el reinicio de ejecución de obra a partir del 22 de abril de 2024 LA OBRA ACTUALMENTE ESTA EN ACTIVIDAD DESDE 22-04-2024 ,

VISITA DE SEGUIMIENTO Y MONITOREO A LAS OFICINAS DE LA SUPERVISION
 VISITA DE SEGUIMIENTO Y MONITOREO A LAS ACTIVIDADES REALIZADAS EN LA VIA SELVA ALEGRE - LA CALZADA EN LAS PROGRESIVAS 0+000 A 24+082 (CHANCADORA)
 LABORES DE OFICINA - REDACCION DE INFORMES

P

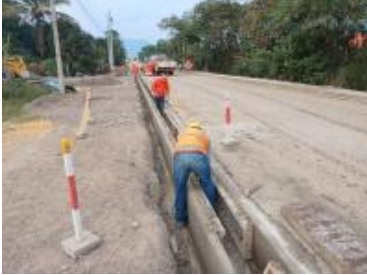
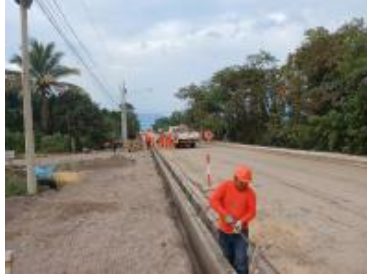
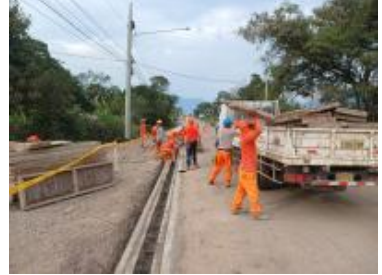
PROGRESIVAS KM. 10+340 al 10+360 li
VISITA DE SEGUIMIENTO Y MONITOREO A LAS ACTIVIDADES REALIZADOS EN LA VIA LA CALZADA
- SELVA ALEGRE: CUNETAS RECTANGULARES

En las progresivas Km. 10+340 al Km. 10+360 se realiza visita de seguimiento y monitoreo a las actividades realizadas y en ejecución en la Vía la Calzada - Selva alegre donde se realiza el desencofrado de cunetas rectangulares construidas en el lado izquierdo, se utiliza herramientas menores, trabajan 1 capataz. 6 obreros

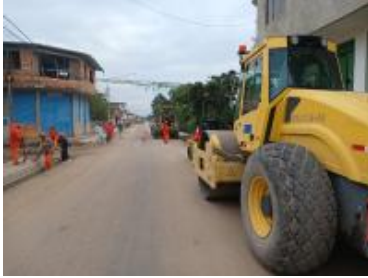
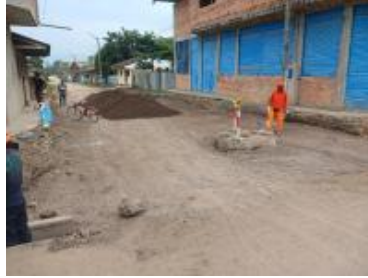
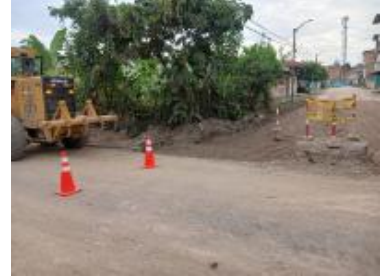
PROGRESIVA KM. 12+260 li y ld
VISITA DE SEGUIMIENTO Y MONITOREO A LAS ACTIVIDADES REALIZADOS EN LA VIA LA CALZADA - SELVA ALEGRE: CONSTRUCCION DE SUB BASE GRANULAR (ACCESO)
CODIGO 400 SUB BASE Y BASES
PARTIDA 402.A SUB BASE GRANULAR CON MATERIAL TRITURADO

En la progresiva Km. 12+260 se realiza visita de seguimiento y monitoreo a las actividades realizadas y en ejecución en la Vía la Calzada - Selva alegre donde se realiza la construcción de sub base granular en lado izquierdo y lado derecho, para los accesos , en el sitio se utiliza: 1 motoniveladora, 1 compactadora de rodillo 1 camion cisterna, trabajan 1 capataz. 2 operadores, 1 chofer, 2 obreros 2 vigias

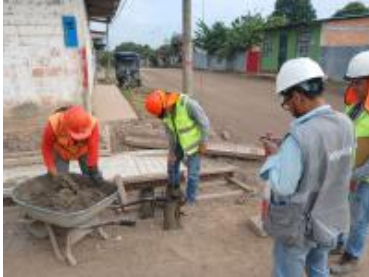
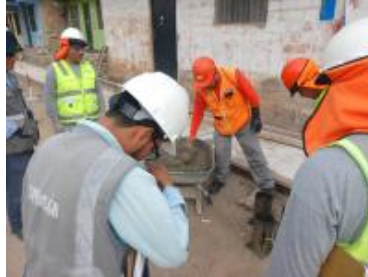
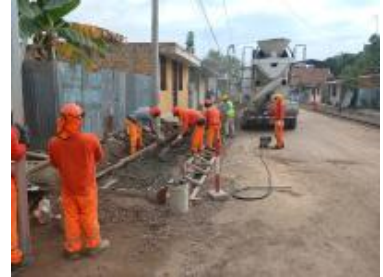
PROGRESIVAS KM. 12+614 a 12+650 Id
VISITA DE SEGUIMIENTO Y MONITOREO A LAS ACTIVIDADES REALIZADOS EN LA VIA LA CALZADA - SELVA ALEGRE: CONSTRUCCION DE VEREDAS (CONTROL DE CALIDAD EN CAMPO)
CODIGO 600 OBRAS COMPLEMENTARIAS
PARTIDA; 607,A VEREDAS

En las progresivas Km. 12+614 a Km. 12+650 se realiza visita de seguimiento y monitoreo al tramo de vía la Calzada - Selva alegre, donde se ha realizado el relleno y el encofrado para la construcción de VEREDAS en el lado derecho de la vía, se prepara inicia el vaciado de mezcla de concreto, utilizando un camión mixer y herramientas menores, trabajan 1capataz 1 operador y 10 obreros. La Supervisión y Contratista realizan pruebas de asentamiento y toman muestras de mezcla de concreto en probetas cilíndricas.

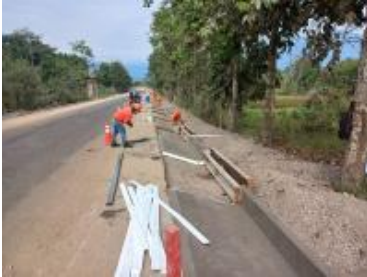
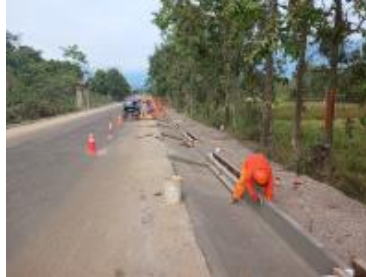
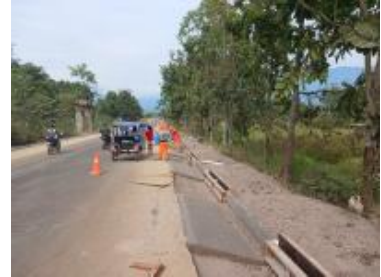
PROGRESIVAS KM. 14+740 AL KM. 14+840 Id
VISITA DE SEGUIMIENTO Y MONITOREO A LAS ACTIVIDADES EJECUTADAS Y EN EJECUCION EN LA VIA SELVA ALEGRE - LA CALZADA: CONSTRUCCION DE CUNETAS TRAPEZOIDALES TIPO 1
CODIGO 500: DRENAJE
PARTIDA510.A CUNETAS TRAPEZOIDALES TIPO1

En las progresivas KM. 14+740 al KM. 14+840 se realiza visita de seguimiento y monitoreo a las actividades en ejecución en la via Selva Alegre - La calzada, se ha realizado la excavación, el encofrado y el vaciado de mezcla de concreto para la construcción de cunetas trapezoidales tipo 1 en el margen derecho de la vía. se utiliza herramientas menores, trabajan 1 capataz y 13 obreros

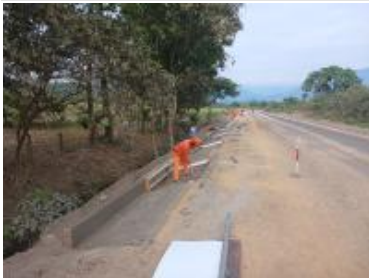
PROGRESIVAS KM. 14+900 AL KM. 14+950 li
VISITA DE SEGUIMIENTO Y MONITOREO A LAS ACTIVIDADES EJECUTADAS Y EN EJECUCION EN LA VIA SELVA ALEGRE - LA CALZADA: CONSTRUCCION DE CUNETAS TRAPEZOIDALES TIPO 1
CODIGO 500: DRENAJE
PARTIDA510.A CUNETAS TRAPEZOIDALES TIPO1

En las progresivas KM. 14+900 al KM. 14+950 se realiza visita de seguimiento y monitoreo a las actividades en ejecución en la via Selva Alegre - La calzada, se ha realizado la excavación, el encofrado y el vaciado de mezcla de concreto para la construcción de cunetas trapezoidales tipo 1 en el margen izquierdo de la vía. se utiliza herramientas menores, trabajan 1 capataz y 10 obreros

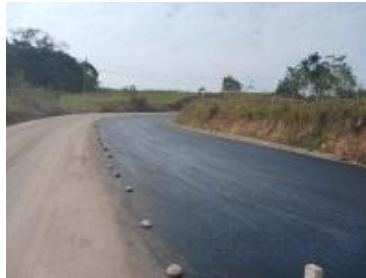
PROGRESIVAS KM. 16+040 AL KM. 16+140 Id
VISITA DE SEGUIMIENTO Y MONITOREO A LAS ACTIVIDADES EJECUTADAS Y EN EJECUCION EN
LA VIA SELVA ALEGRE - LA CALZADA: IMPRIMACION ASFALTICA REALIZA

En las progresivas 16+040 al Km, al KM. 16+140 se realiza visita de seguimiento y monitoreo a las actividades en ejecución en la vía Selva Alegre - La calzada, donde se verifica que ha realizado la imprimación asfáltica, en el lado derecho de la vía. Se utilizó un compresor, barredora y camión imprimador, trabajaron 1 capataz, 1 operador, 1 técnico , 4 obreros y 2 vigias

Se recomienda a la Contratista informar de forma inmediata a la Supervisión y Entidad de como ejecutarán la mezcla asfáltica para la construcción del pavimento asfáltico, porque ya han iniciado con la imprimación y hasta la fecha no hay movimiento de instalación ni movilización de una planta de asfalto en la obra.

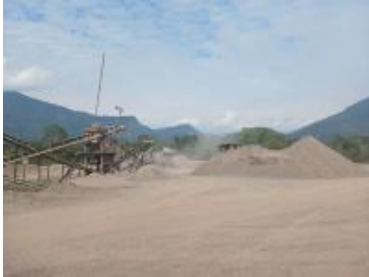
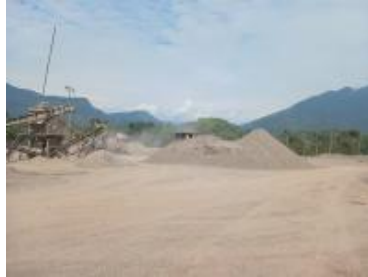
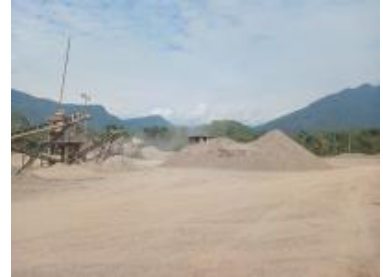
PROGRESIVA KM. 24+082
VISITA DE SEGUIMIENTO Y MONITOREO A LAS AREAS AUXILIARES DE LA VIA SELVA ALEGRE - LA CALZADA: VERIFICACION DE MATERIALES ACOPIADOS EN CHANCADORA

En la progresiva Km. 24+082 entrando por la derecha a 1km por un acceso se ubica la planta chancadora se verifica insitu que se tiene producido aproximadamente menos de 400 m3 de material sub base granular en la planta chancadora, donde casi siempre a las horas de visita al sitio la planta esta paralizada, generalmente la planta chancadora presenta atascamientos de material que impiden una mayor producción, desde ayer estuvo sin actividad, hoy nuevamente es activada sus actividades de producción de material granular.
