BITACORA ELECTRÓNICA DE OBRA

NUMERO DE INFORME No. 0057-2024
 CONTRATO DE OBRA: No. 031-2022-MTC/20.2 CON PRECIOS DE AGOSTO DE 2021
 EMPRESA CONTRATISTA: CHINA CIVIL ENGINEERING CONSTRUCTION CORPORATION SUCURSAL DEL PERU
 OBRA: SALDO DE OBRA: "CULMINACION DE OBRA DE MEJORAMIENTO DE LA CARRETERA RODRIGUEZ DE MENDOZA - EMPALME PE-5N (LA CALZADA), TRAMO: SELVA ALEGRE - EMPALME PE-5N (LA CALZADA)
 MONTO DE LA OBRA: S/44'873,763.87 PLAZO DE EJECUCION: 190 DIAS CALENDARIO
 SUPERVISOR: CONSORCIO SUPERVISOR ALEGRE LA CALZADA (PYUNGHWA ENGINEERING CONSULTANTS LTDA SUCURSAL DEL PERU y GEOTECNIA Y MECANICA DE SUELOS S.A.C.)
 CONTRATO DE CONSULTORIA DE OBRA N° 01-2022-MTC/20.2 FECHA: 19-01-2022
 MONTO SUPERVISION: 3,799,999.63 -Mediante OFICIO N° 905 - 2024-MTC/20.9 de fecha 23 de abril de 2024, la Entidad comunica el reinicio de ejecución de obra a partir del 22 de abril de 2024 LA OBRA ACTUALMENTE ESTA EN ACTIVIDAD DESDE 22-04-2024 ,

VISITA DE SEGUIMIENTO Y MONITOREO A LAS OFICINAS DE LA SUPERVISION
 VISITA DE SEGUIMIENTO Y MONITOREO A LAS ACTIVIDADES REALIZADAS EN LA VIA SELVA ALEGRE - LA CALZADA EN LAS PROGRESIVAS 0+000 A 24+082 (CHANCADORA)
 LABORES DE OFICINA - REDACCION DE INFORMES

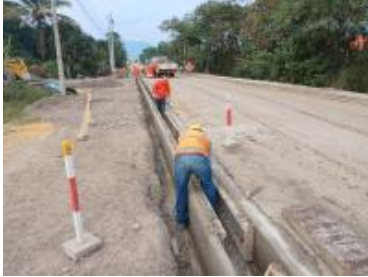
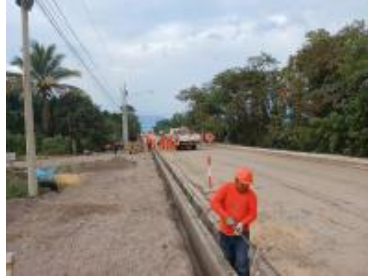
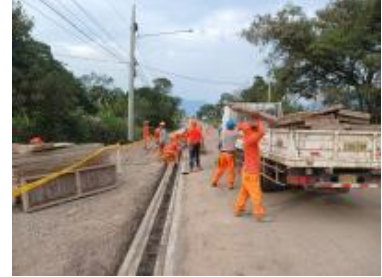
PROGRESIVAS KM. 10+340 al 10+360 li
VISITA DE SEGUIMIENTO Y MONITOREO A LAS ACTIVIDADES REALIZADOS EN LA VIA LA CALZADA
- SELVA ALEGRE: CUNETAS RECTANGULARES

En las progresivas Km. 10+340 al Km. 10+360 se realiza visita de seguimiento y monitoreo a las actividades realizadas y en ejecución en la Vía la Calzada - Selva alegre donde se realiza el desencofrado de cunetas rectangulares construidas en el lado izquierdo, se utiliza herramientas menores, trabajan 1 capataz. 6 obreros

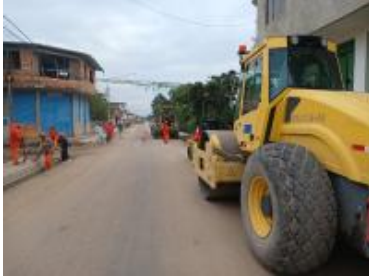
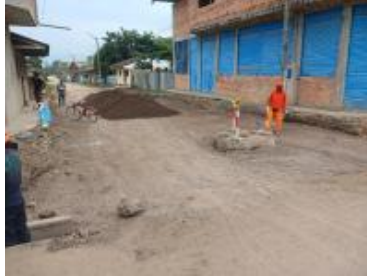
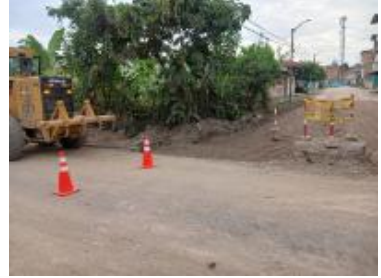
PROGRESIVA KM. 12+260 li y ld
VISITA DE SEGUIMIENTO Y MONITOREO A LAS ACTIVIDADES REALIZADOS EN LA VIA LA CALZADA - SELVA ALEGRE: CONSTRUCCION DE SUB BASE GRANULAR (ACCESO)
CODIGO 400 SUB BASE Y BASES
PARTIDA 402.A SUB BASE GRANULAR CON MATERIAL TRITURADO

En la progresiva Km. 12+260 se realiza visita de seguimiento y monitoreo a las actividades realizadas y en ejecución en la Vía la Calzada - Selva alegre donde se realiza la construcción de sub base granular en lado izquierdo y lado derecho, para los accesos , en el sitio se utiliza: 1 motoniveladora, 1 compactadora de rodillo 1 camion cisterna, trabajan 1 capataz. 2 operadores, 1 chofer, 2 obreros 2 vigias

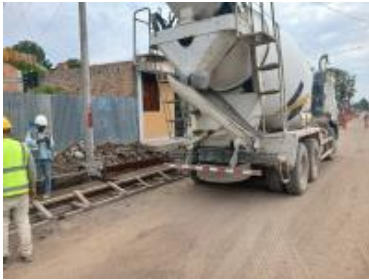
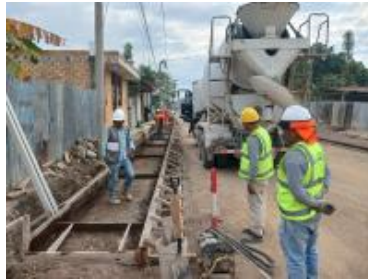
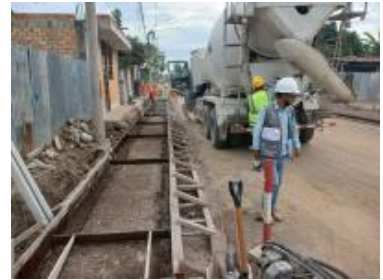
PROGRESIVAS KM. 12+614 a 12+650 Id
VISITA DE SEGUIMIENTO Y MONITOREO A LAS ACTIVIDADES REALIZADOS EN LA VIA LA CALZADA - SELVA ALEGRE: CONSTRUCCION DE VEREDAS
CODIGO 600 OBRAS COMPLEMENTARIAS
PARTIDA; 607,A VEREDAS

En las progresivas Km. 12+614 a Km. 12+650 se realiza visita de seguimiento y monitoreo al tramo de vía la Calzada - Selva alegre, donde se ha realizado el relleno y el encofrado para la construcción de VEREDAS en el lado derecho de la vía, actualmente se prepara el terreno para el vaciado de mezcla de concreto, utilizando un camión mixer y herramientas menores, trabajan 1capataz 1 operador y 10 obreros

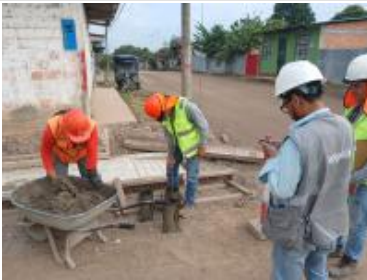
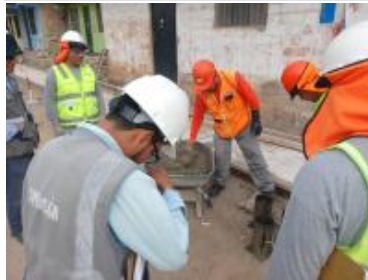
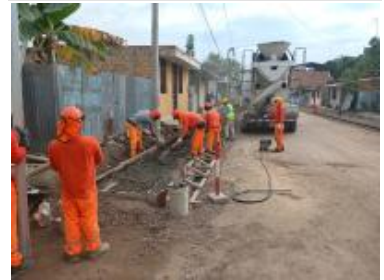
PROGRESIVAS KM. 12+614 a 12+650 Id
VISITA DE SEGUIMIENTO Y MONITOREO A LAS ACTIVIDADES REALIZADOS EN LA VIA LA CALZADA
- SELVA ALEGRE: CONSTRUCCION DE VEREDAS (CONTROL DE CALIDAD EN CAMPO)
CODIGO 600 OBRAS COMPLEMENTARIAS
PARTIDA; 607,A VEREDAS

En las progresivas Km. 12+614 a Km. 12+650 se realiza visita de seguimiento y monitoreo al tramo de vía la Calzada - Selva alegre, donde se ha realizado el relleno y el encofrado para la construcción de VEREDAS en el lado derecho de la vía, se prepara inicia el vaciado de mezcla de concreto, utilizando un camión mixer y herramientas menores, trabajan 1capataz 1 operador y 10 obreros. La Supervisión y Contratista realizan pruebas de asentamiento y toman muestras de mezcla de concreto en probetas cilíndricas.

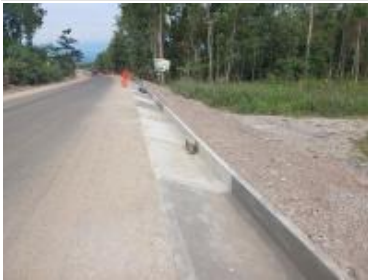
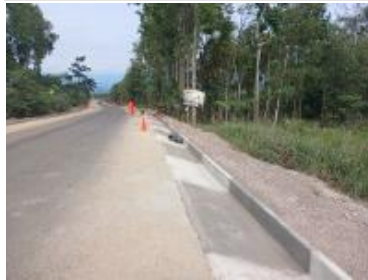
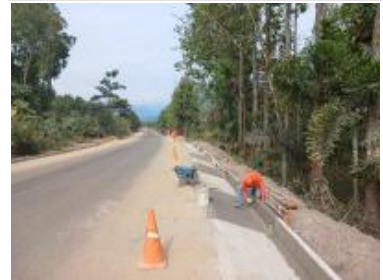
PROGRESIVAS KM. 14+600 AL KM. 14+680 Id
VISITA DE SEGUIMIENTO Y MONITOREO A LAS ACTIVIDADES EJECUTADAS Y EN EJECUCION EN LA VIA SELVA ALEGRE - LA CALZADA: CONSTRUCCION DE CUNETAS TRAPEZOIDALES TIPO 1
CODIGO 500: DRENAJE
PARTIDA510.A CUNETAS TRAPEZOIDALES TIPO1

En las progresivas KM. 14+600 al KM. 14+680 se realiza visita de seguimiento y monitoreo a las actividades en ejecución en la vía Selva Alegre - La calzada, se ha realizado la excavación, el encofrado y el vaciado de mezcla de concreto para la construcción de cunetas trapezoidales tipo 1 en el margen derecho de la vía. actualmente se realiza el resanado de las cunetas construidas se utiliza herramientas menores, trabajan 1 capataz y 6 obreros

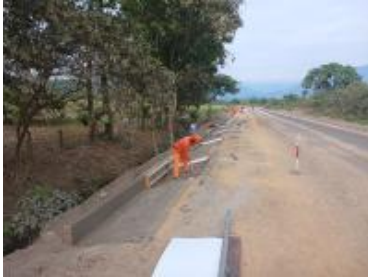
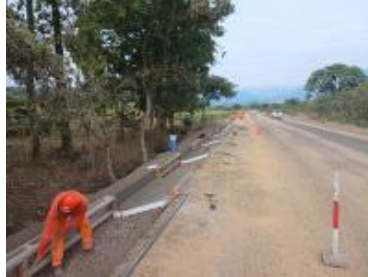
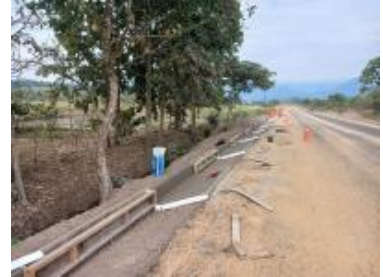
PROGRESIVAS KM. 14+900 AL KM. 14+950 li
VISITA DE SEGUIMIENTO Y MONITOREO A LAS ACTIVIDADES EJECUTADAS Y EN EJECUCION EN LA VIA SELVA ALEGRE - LA CALZADA: CONSTRUCCION DE CUNETAS TRAPEZOIDALES TIPO 1
CODIGO 500: DRENAJE
PARTIDA510.A CUNETAS TRAPEZOIDALES TIPO1

En las progresivas KM. 14+900 al KM. 14+950 se realiza visita de seguimiento y monitoreo a las actividades en ejecución en la via Selva Alegre - La calzada, se ha realizado la excavación, el encofrado y el vaciado de mezcla de concreto para la construcción de cunetas trapezoidales tipo 1 en el margen izquierdo de la vía. se utiliza herramientas menores, trabajan 1 capataz y 10 obreros

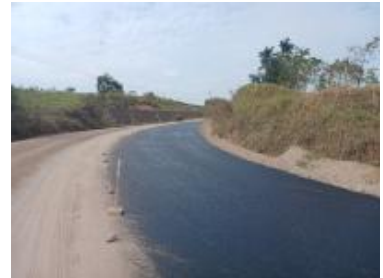
PROGRESIVAS KM. 16+040 AL KM. 16+140 Id
VISITA DE SEGUIMIENTO Y MONITOREO A LAS ACTIVIDADES EJECUTADAS Y EN EJECUCION EN
LA VIA SELVA ALEGRE - LA CALZADA: IMPRIMACION ASFALTICA REALIZA

En las progresivas 16+040 al Km, al KM. 16+140 se realiza visita de seguimiento y monitoreo a las actividades en ejecución en la vía Selva Alegre - La calzada, donde se verifica que ha realizado la imprimación asfáltica, en el lado derecho de la vía. Se utilizó un compresor, barredora y camión imprimador, trabajaron 1 capataz, 1 operador, 1 técnico , 4 obreros y 2 vigias

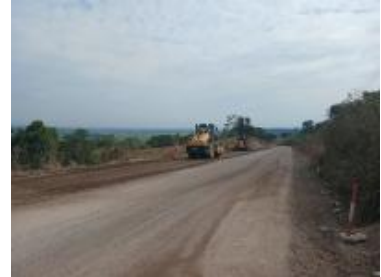
PROGRESIVAS KM. 16+150 AL KM. 16+250
VISITA DE SEGUIMIENTO Y MONITOREO A LAS ACTIVIDADES REALIZADOS EN LA VIA LA CALZADA - SELVA ALEGRE: CONSTRUCCION DE BASE GRANULAR
CODIGO 400 SUB BASE Y BASES
PARTIDA 403.A BASE GRANULAR

En las progresivas Km. 16+150 al Km. 16+250 se realiza visita de seguimiento y monitoreo a las actividades realizadas y en ejecución en la Vía la Calzada - Selva alegre donde se realiza la conformación del material granular para la construcción de base granular en este sector, actualmen se utiliza: 1 motoniveladora , 1 compactadora de rodillo 1 camión cisterna, trabajan 1 capataz. 2 operadores, 1 chofer, 2 obreros 2 vigias

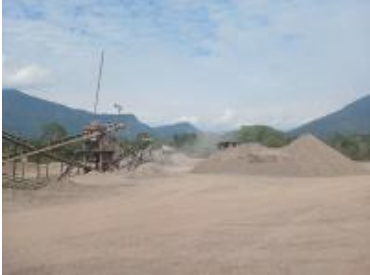
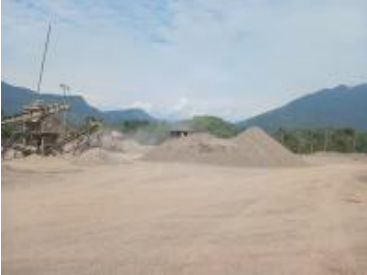
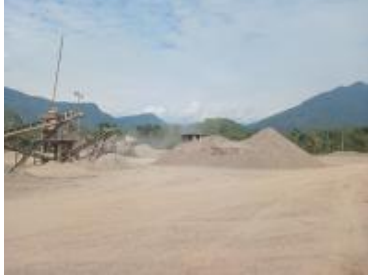
PROGRESIVA KM. 24+082
VISITA DE SEGUIMIENTO Y MONITOREO A LAS AREAS AUXILIARES DE LA VIA SELVA ALEGRE - LA CALZADA: VERIFICACION DE MATERIALES ACOPIADOS EN CHANCADORA

En la progresiva Km. 24+082 entrando por la derecha a 1km por un acceso se ubica la planta chancadora se verifica insitu que se tiene producido aproximadamente menos de 400 m3 de material sub base granular en la planta chancadora, donde casi siempre a las horas de visita al sitio la planta esta paralizada, generalmente la planta chancadora presenta atascamientos de material que impiden una mayor producción, desde ayer estuvo sin actividad, hoy nuevamente es activada sus actividades de producción de material granular.
