## BITACORA ELECTRÓNICA DE OBRA

NUMERO DE INFORME No. 0057-2024  
 CONTRATO DE OBRA: No. 031-2022-MTC/20.2 CON PRECIOS DE AGOSTO DE 2021  
 EMPRESA CONTRATISTA: CHINA CIVIL ENGINEERING CONSTRUCTION CORPORATION SUCURSAL DEL PERU  
 OBRA: SALDO DE OBRA: "CULMINACION DE OBRA DE MEJORAMIENTO DE LA CARRETERA RODRIGUEZ DE MENDOZA - EMPALME PE-5N (LA CALZADA), TRAMO: SELVA ALEGRE - EMPALME PE-5N (LA CALZADA)  
 MONTO DE LA OBRA: S/44'873,763.87 PLAZO DE EJECUCION: 190 DIAS CALENDARIO  
 SUPERVISOR: CONSORCIO SUPERVISOR ALEGRE LA CALZADA (PYUNGHWA ENGINEERING CONSULTANTS LTDA SUCURSAL DEL PERU y GEOTECNIA Y MECANICA DE SUELOS S.A.C.)  
 CONTRATO DE CONSULTORIA DE OBRA N° 01-2022-MTC/20.2 FECHA: 19-01-2022  
 MONTO SUPERVISION: 3,799,999.63 -Mediante OFICIO N° 905 - 2024-MTC/20.9 de fecha 23 de abril de 2024, la Entidad comunica el reinicio de ejecución de obra a partir del 22 de abril de 2024 LA OBRA ACTUALMENTE ESTA EN ACTIVIDAD DESDE 22-04-2024 ,

VISITA DE SEGUIMIENTO Y MONITOREO A LAS OFICINAS DE LA SUPERVISION  
 VISITA DE SEGUIMIENTO Y MONITOREO A LAS ACTIVIDADES REALIZADAS EN LA VIA SELVA ALEGRE - LA CALZADA EN LAS PROGRESIVAS 0+000 A 24+082 (CHANCADORA)  
 LABORES DE OFICINA - RED

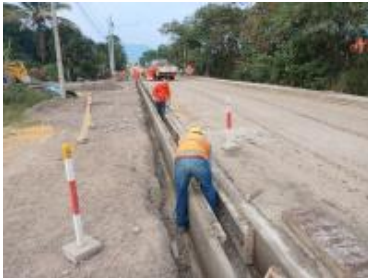
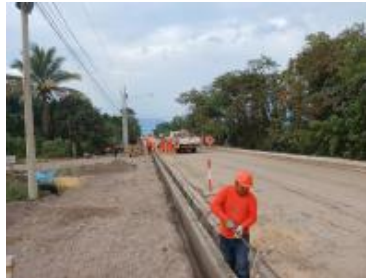
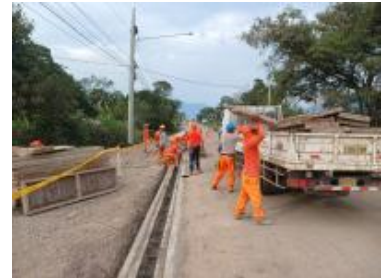
PROGRESIVAS KM. 10+340 al 10+360 li

1 En las progresivas Km. 10+340 al Km. 10+360 se realiza visita de seguimiento y monitoreo a las actividades realizadas y en ejecución en la Vía la Calzada - Selva alegre donde se realiza el desencofrado de cunetas rectangulares construidas en el lado izquierdo, se utiliza herramientas menores, trabajan 1 capataz. 6 obreros

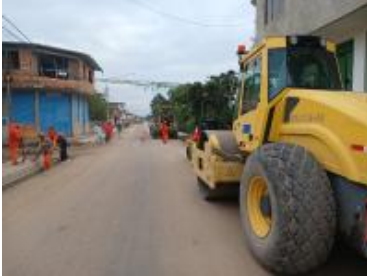
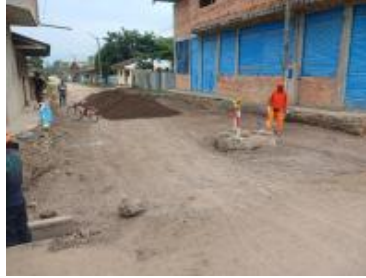
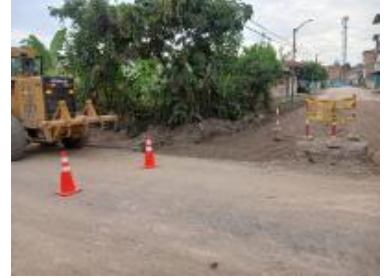
PROGRESIVA KM. 12+260 li y ld  
VISITA DE SEGUIMIENTO Y MONITOREO A LAS ACTIVIDADES REALIZADOS EN LA VIA LA CALZADA  
- SELVA ALEGRE: CONSTRUCCION DE SUB BASE GRANULAR ( ACCESO)  
CODIGO 400 SUB BASE Y BASES  
PARTIDA 402.A SUB BASE GRANULAR CON MATERIAL TRITURADO

En la progresiva Km. 12+260 se realiza visita de seguimiento y monitoreo a las actividades realizadas y en ejecución en la Vía la Calzada - Selva alegre donde se realiza la construcción de sub base granular en lado izquierdo y lado derecho, para los accesos , en el sitio se utiliza: 1 motoniveladora, 1 compactadora de rodillo 1 camion cisterna, trabajan 1 capataz. 2 operadores, 1 chofer, 2 obreros 2 vigias

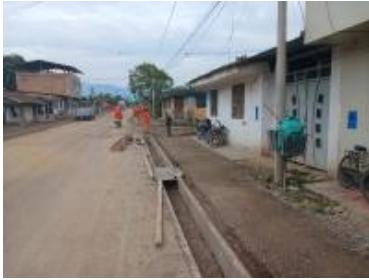
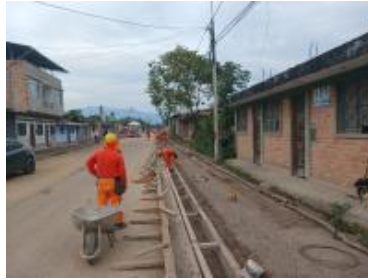
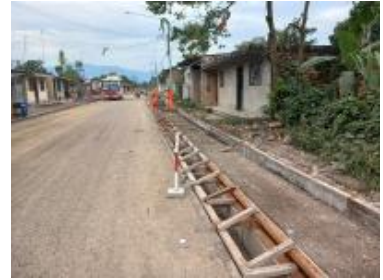
PROGRESIVAS KM. 12+560 a 12+640 Id  
VISITA DE SEGUIMIENTO Y MONITOREO A LAS ACTIVIDADES REALIZADOS EN LA VIA LA CALZADA - SELVA ALEGRE: CONSTRUCCION DE VEREDAS  
CODIGO 600 OBRAS COMPLEMENTARIAS  
PARTIDA; 607,A VEREDAS

En las progresivas Km. 12+560 a Km. 12+650 se realiza visita de seguimiento y monitoreo al tramo de vía la Calzada - Selva alegre, donde se ha realizado el relleno y se realiza el encofrado para la construcción de VEREDAS en el lado derecho de la vía, utilizando herramientas menores, trabajan 1capataz y 10 obreros

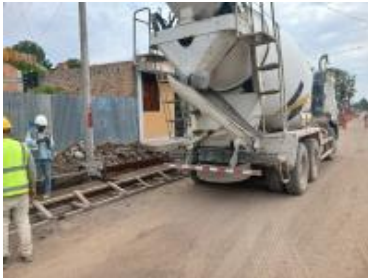
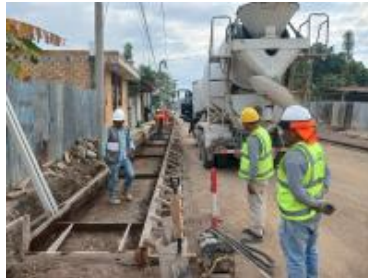
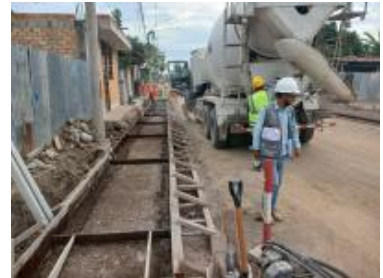
PROGRESIVAS KM. 12+614 a 12+650 Id  
VISITA DE SEGUIMIENTO Y MONITOREO A LAS ACTIVIDADES REALIZADOS EN LA VIA LA CALZADA - SELVA ALEGRE: CONSTRUCCION DE VEREDAS  
CODIGO 600 OBRAS COMPLEMENTARIAS  
PARTIDA; 607,A VEREDAS

En las progresivas Km. 12+614 a Km. 12+650 se realiza visita de seguimiento y monitoreo al tramo de vía la Calzada - Selva alegre, donde se ha realizado el relleno y el encofrado para la construcción de VEREDAS en el lado derecho de la vía, actualmente se prepara el terreno para el vaciado de mezcla de concreto, utilizando un camión mixer y herramientas menores, trabajan 1capataz 1 operador y 10 obreros

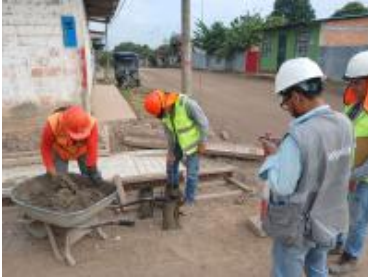
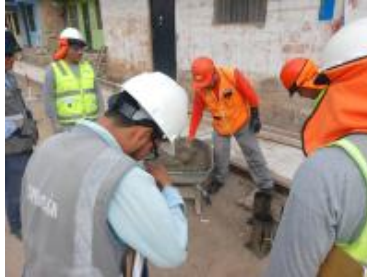
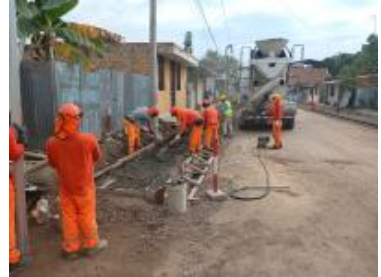
PROGRESIVAS KM. 12+614 a 12+650 Id  
VISITA DE SEGUIMIENTO Y MONITOREO A LAS ACTIVIDADES REALIZADOS EN LA VIA LA CALZADA - SELVA ALEGRE: CONSTRUCCION DE VEREDAS (CONTROL DE CALIDAD EN CAMPO)  
CODIGO 600 OBRAS COMPLEMENTARIAS  
PARTIDA; 607,A VEREDAS

En las progresivas Km. 12+614 a Km. 12+650 se realiza visita de seguimiento y monitoreo al tramo de vía la Calzada - Selva alegre, donde se ha realizado el relleno y el encofrado para la construcción de VEREDAS en el lado derecho de la vía, se prepara inicia el vaciado de mezcla de concreto, utilizando un camión mixer y herramientas menores, trabajan 1capataz 1 operador y 10 obreros. La Supervisión y Contratista realizan pruebas de asentamiento y toman muestras de mezcla de concreto en probetas cilíndricas.

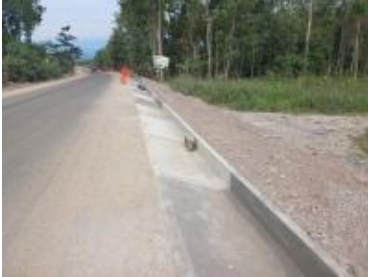
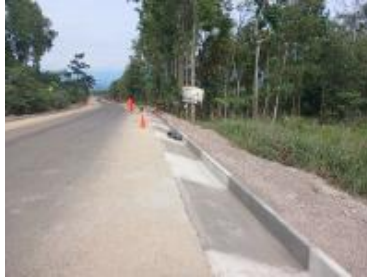
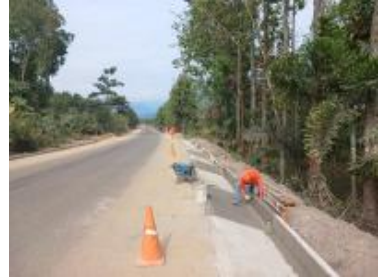
PROGRESIVAS KM. 14+600 AL KM. 14+680 Id  
VISITA DE SEGUIMIENTO Y MONITOREO A LAS ACTIVIDADES EJECUTADAS Y EN EJECUCION EN LA VIA SELVA ALEGRE - LA CALZADA: CONSTRUCCION DE CUNETAS TRAPEZOIDALES TIPO 1  
CODIGO 500: DRENAJE  
PARTIDA510.A CUNETAS TRAPEZOIDALES TIPO1

En las progresivas KM. 14+600 al KM. 14+680 se realiza visita de seguimiento y monitoreo a las actividades en ejecución en la vía Selva Alegre - La calzada, se ha realizado la excavación, el encofrado y el vaciado de mezcla de concreto para la construcción de cunetas trapezoidales tipo 1 en el margen derecho de la vía. actualmente se realiza el resanado de las cunetas construidas se utiliza herramientas menores, trabajan 1 capataz y 6 obreros

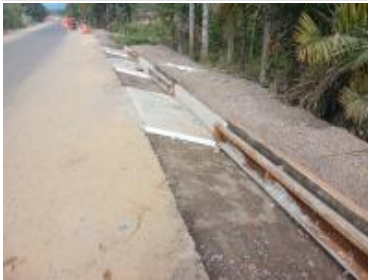
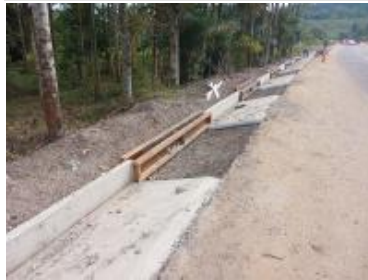
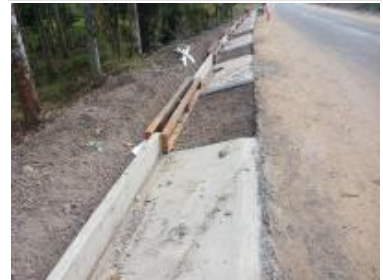
PROGRESIVAS KM. 14+680 AL KM. 14+700 Id  
VISITA DE SEGUIMIENTO Y MONITOREO A LAS ACTIVIDADES EJECUTADAS Y EN EJECUCION EN LA VIA SELVA ALEGRE - LA CALZADA: CONSTRUCCION DE CUNETAS TRAPEZOIDALES TIPO 1  
CODIGO 500: DRENAJE  
PARTIDA510.A CUNETAS TRAPEZOIDALES TIPO1

En las progresivas KM. 14+680 al KM. 14+700 se realiza visita de seguimiento y monitoreo a las actividades en ejecución en la via Selva Alegre - La calzada, se continua con la excavación, el encofrado para el vaciado de mezcla de concreto para la construcción de cunetas trapezoidales tipo 1 en el margen derecho de la vía. se utiliza herramientas menores, trabajan 1 capataz y 2 obreros

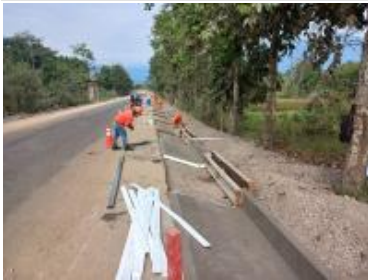
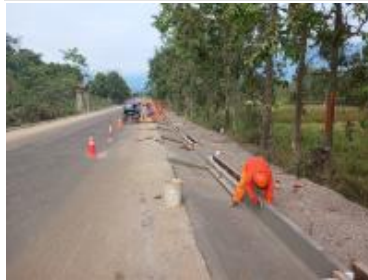
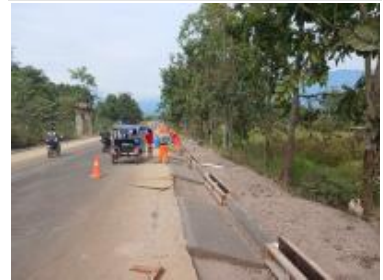
PROGRESIVAS KM. 14+740 AL KM. 14+840 Id  
VISITA DE SEGUIMIENTO Y MONITOREO A LAS ACTIVIDADES EJECUTADAS Y EN EJECUCION EN LA VIA SELVA ALEGRE - LA CALZADA: CONSTRUCCION DE CUNETAS TRAPEZOIDALES TIPO 1  
CODIGO 500: DRENAJE  
PARTIDA510.A CUNETAS TRAPEZOIDALES TIPO1

En las progresivas KM. 14+740 al KM. 14+840 se realiza visita de seguimiento y monitoreo a las actividades en ejecución en la via Selva Alegre - La calzada, se ha realizado la excavación, el encofrado y el vaciado de mezcla de concreto para la construcción de cunetas trapezoidales tipo 1 en el margen derecho de la vía. se utiliza herramientas menores, trabajan 1 capataz y 13 obreros

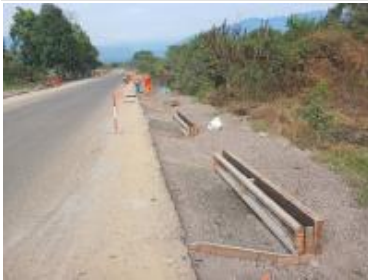
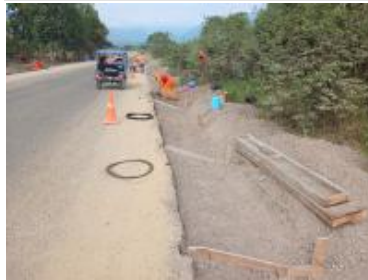
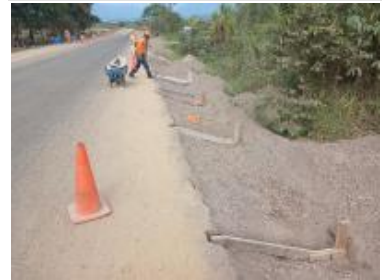
PROGRESIVAS KM. 14+840 AL KM. 14+880 Id  
VISITA DE SEGUIMIENTO Y MONITOREO A LAS ACTIVIDADES EJECUTADAS Y EN EJECUCION EN LA VIA SELVA ALEGRE - LA CALZADA: CONSTRUCCION DE CUNETAS TRAPEZOIDALES TIPO 1  
CODIGO 500: DRENAJE  
PARTIDA510.A CUNETAS TRAPEZOIDALES TIPO1

En las progresivas KM. 14+840 al KM. 14+880 se realiza visita de seguimiento y monitoreo a las actividades en ejecución en la via Selva Alegre - La calzada, se continua con la excavación, el encofrado para el vaciado de mezcla de concreto para la construcción de cunetas trapezoidales tipo 1 en el margen derecho de la vía. se utiliza herramientas menores, trabajan 1 capataz y 6 obreros

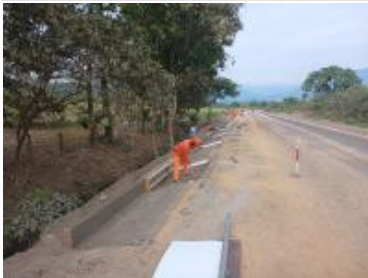
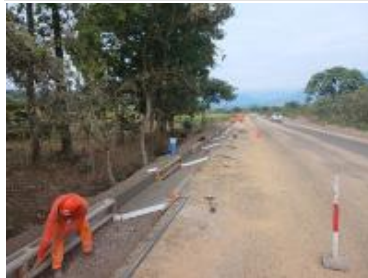
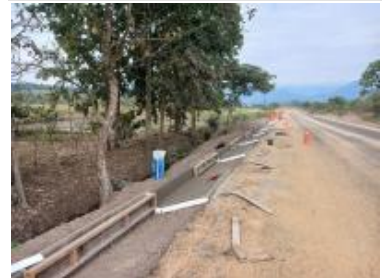
PROGRESIVAS KM. 14+900 AL KM. 14+950 li  
VISITA DE SEGUIMIENTO Y MONITOREO A LAS ACTIVIDADES EJECUTADAS Y EN EJECUCION EN LA VIA SELVA ALEGRE - LA CALZADA: CONSTRUCCION DE CUNETAS TRAPEZOIDALES TIPO 1  
CODIGO 500: DRENAJE  
PARTIDA510.A CUNETAS TRAPEZOIDALES TIPO1

En las progresivas KM. 14+900 al KM. 14+950 se realiza visita de seguimiento y monitoreo a las actividades en ejecución en la via Selva Alegre - La calzada, se ha realizado la excavación, el encofrado y el vaciado de mezcla de concreto para la construcción de cunetas trapezoidales tipo 1 en el margen izquierdo de la vía. se utiliza herramientas menores, trabajan 1 capataz y 10 obreros

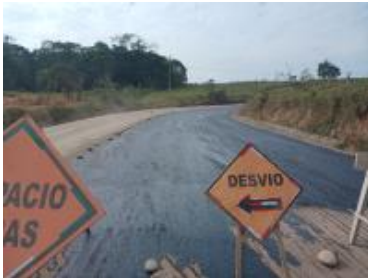
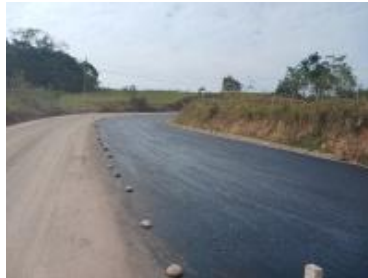
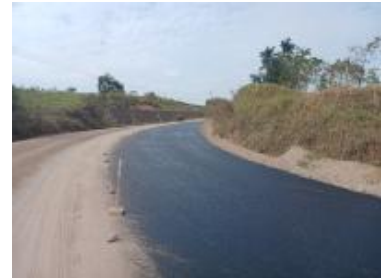
PROGRESIVAS KM. 16+040 AL KM. 16+140 Id  
VISITA DE SEGUIMIENTO Y MONITOREO A LAS ACTIVIDADES EJECUTADAS Y EN EJECUCION EN  
LA VIA SELVA ALEGRE - LA CALZADA: IMPRIMACION ASFALTICA REALIZA

En las progresivas 16+040 al Km, al KM. 16+140 se realiza visita de seguimiento y monitoreo a las actividades en ejecución en la vía Selva Alegre - La calzada, donde se verifica que ha realizado la imprimación asfáltica, en el lado derecho de la vía. Se utilizó un compresor, barredora y camión imprimador, trabajaron 1 capataz, 1 operador, 1 técnico , 4 obreros y 2 vigias

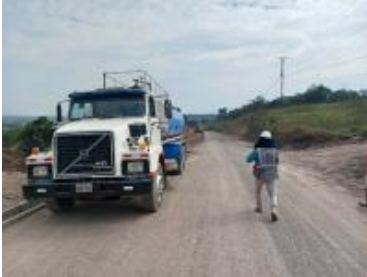
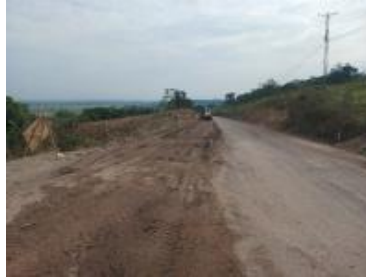
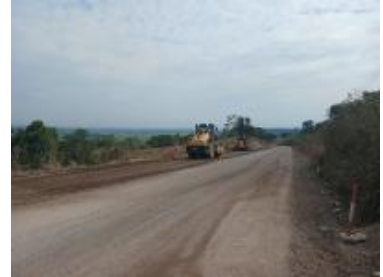
PROGRESIVAS KM. 16+150 AL KM. 16+250  
VISITA DE SEGUIMIENTO Y MONITOREO A LAS ACTIVIDADES REALIZADOS EN LA VIA LA CALZADA - SELVA ALEGRE: CONSTRUCCION DE BASE GRANULAR  
CODIGO 400 SUB BASE Y BASES  
PARTIDA 403.A BASE GRANULAR

En las progresivas Km. 16+150 al Km. 16+250 se realiza visita de seguimiento y monitoreo a las actividades realizadas y en ejecución en la Vía la Calzada - Selva alegre donde se realiza la conformación del material granular para la construcción de base granular en este sector, actualmen se utiliza: 1 motoniveladora , 1 compactadora de rodillo 1 camión cisterna, trabajan 1 capataz. 2 operadores, 1 chofer, 2 obreros 2 vigias

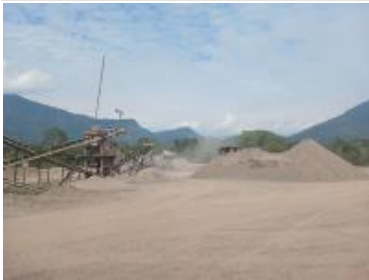
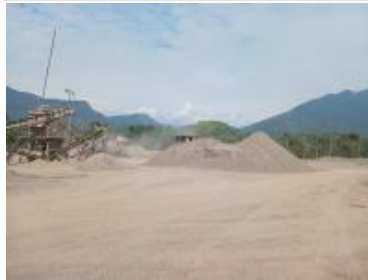
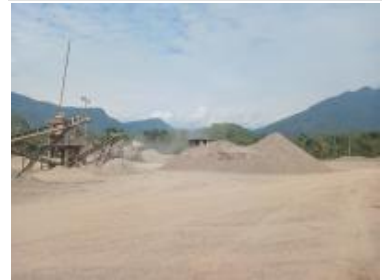
PROGRESIVA KM. 24+082  
VISITA DE SEGUIMIENTO Y MONITOREO A LAS AREAS AUXILIARES DE LA VIA SELVA ALEGRE - LA CALZADA: VERIFICACION DE MATERIALES ACOPIADOS EN CHANCADORA

En la progresiva Km. 24+082 entrando por la derecha a 1km por un acceso se ubica la planta chancadora se verifica insitu que se tiene producido aproximadamente menos de 400 m3 de material sub base granular en la planta chancadora, donde casi siempre a las horas de visita al sitio la planta esta paralizada, generalmente la planta chancadora presenta atascamientos de material que impiden una mayor producción, desde ayer estuvo sin actividad, hoy nuevamente es activada sus actividades de producción de material granular.
