BITACORA ELECTRÓNICA DE OBRA

NUMERO DE INFORME No. 0058-2024
 CONTRATO DE OBRA: No. 031-2022-MTC/20.2 CON PRECIOS DE AGOSTO DE 2021
 EMPRESA CONTRATISTA: CHINA CIVIL ENGINEERING CONSTRUCTION CORPORATION SUCURSAL DEL PERU
 OBRA: SALDO DE OBRA: "CULMINACION DE OBRA DE MEJORAMIENTO DE LA CARRETERA RODRIGUEZ DE MENDOZA - EMPALME PE-5N (LA CALZADA), TRAMO: SELVA ALEGRE - EMPALME PE-5N (LA CALZADA)
 MONTO DE LA OBRA: S/44'873,763.87 PLAZO DE EJECUCION: 190 DIAS CALENDARIO
 SUPERVISOR: CONSORCIO SUPERVISOR ALEGRE LA CALZADA (PYUNGHWA ENGINEERING CONSULTANTS LTDA SUCURSAL DEL PERU y GEOTECNIA Y MECANICA DE SUELOS S.A.C.)
 CONTRATO DE CONSULTORIA DE OBRA N° 01-2022-MTC/20.2 FECHA: 19-01-2022
 MONTO SUPERVISION: 3,799,999.63 -Mediante OFICIO N° 905 - 2024-MTC/20.9 de fecha 23 de abril de 2024, la Entidad comunica el reinicio de ejecución de obra a partir del 22 de abril de 2024 LA OBRA ACTUALMENTE ESTA EN ACTIVIDAD DESDE 22-04-2024 ,

VISITA DE SEGUIMIENTO Y MONITOREO A LAS OFICINAS DE LA SUPERVISION Y CONTRATISTA
 VISITA DE SEGUIMIENTO Y MONITOREO A LAS ACTIVIDADES REALIZADAS EN LA VIA SELVA ALEGRE - LA CALZADA EN LAS PROGRESIVAS 0+000 A 14+200
 LABORES DE OFICINA - REDACCION DE INFORMES

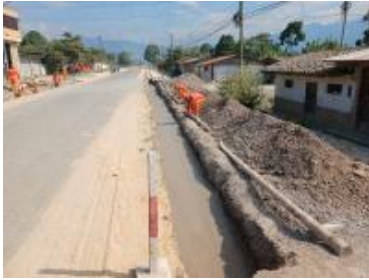
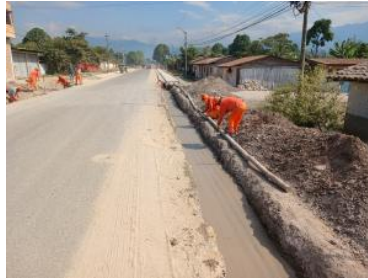
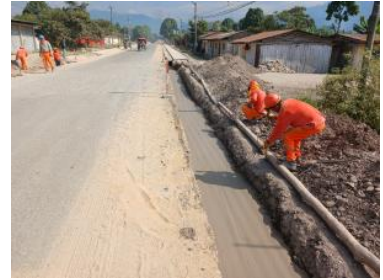
En las progresivas Km. 13+250 al Km. 13+270 se realiza visita de seguimiento y monitoreo a las actividades realizadas y en ejecución en la Vía la Calzada - Selva alegre donde se ha realizado la excavación y se realiza el solado de cunetas rectangulares en el lado derecho, se utiliza herramientas menores, trabajan 1 capataz. 2 obreros

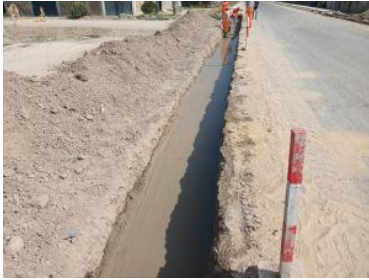
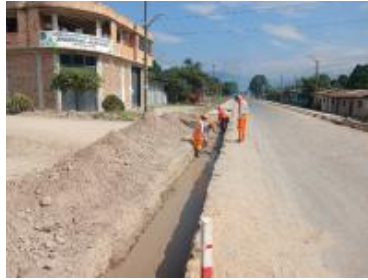
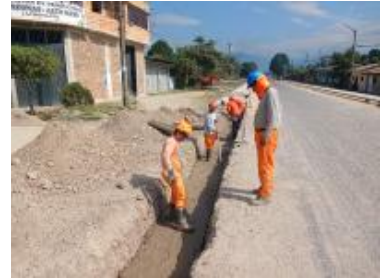
2

En las progresivas Km. 13+250 al Km. 13+270 se realiza visita de seguimiento y monitoreo a las actividades realizadas y en ejecución en la Vía la Calzada - Selva alegre donde se ha realizado la excavación y se realiza el solado de cunetas rectangulares en el lado izquierdo, se utiliza herramientas menores, trabajan 1 capataz. 4 obreros

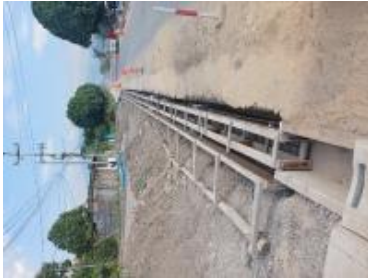
3

En las progresivas Km. 13+370 al Km. 13+400 se realiza visita de seguimiento y monitoreo a las actividades realizadas y en ejecución en la Vía la Calzada - Selva alegre donde se ha realizado la excavación y el solado, se realiza el encofrado y colocacion de refuerzo metálico para la construcción de cunetas rectangulares en el lado izquierdo, se utiliza herramientas menores, trabajan 1 capataz. 10 obreros

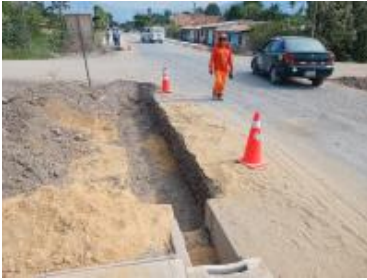
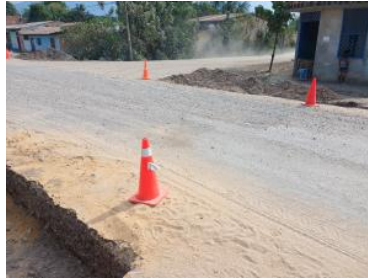
4

En las progresivas Km. 13+490 al Km. 13+500 se realiza visita de seguimiento y monitoreo a las actividades realizadas y en ejecución en la Vía la Calzada - Selva alegre donde se ha realizado la excavación de cunetas rectangulares en el lado izquierdo y derecho, se utilizo una retroexcavadora y herramientas menores, trabajaron 1 capataz. 1 operador 2 obreros

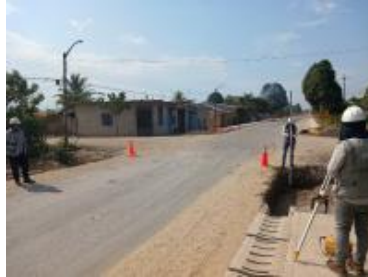
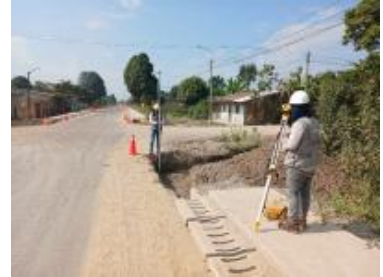
5

En las progresivas Km. 13+510 al Km. 13+520 se realiza visita de seguimiento y monitoreo a las actividades realizadas y en ejecución en la Vía la Calzada - Selva alegre donde se ha realizado la excavación de cunetas rectangulares en el lado izquierdo y derecho, se utilizo una retroexcavadora y herramientas menores, trabajaron 1 capataz. 1 operador 2 obreros, Actualmente la Supervisión realiza la verificación de cotas y niveles de la excavación realizada para su liberación.

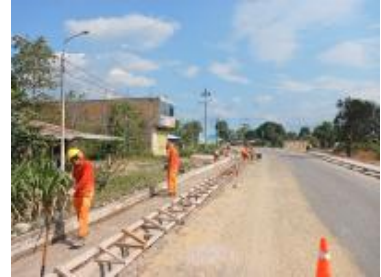
6

En las progresivas Km. 13+820 a Km. 13+860 se realiza visita de seguimiento y monitoreo al tramo de vía la Calzada - Selva alegre, donde se ha realiza el relleno, encofrado para la construcción de VEREDAS en el lado izquierdo de la vía, utilizando una una mini compactadora y un mini cargador frontal y herramientas menores, trabajan actualmente 1capataz y 10 obreros

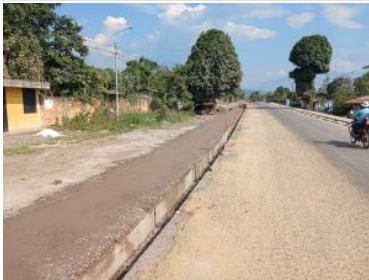
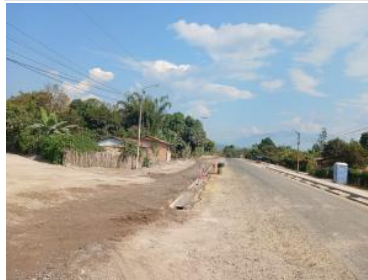
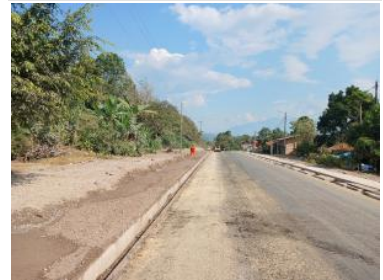
7

En las progresivas Km. 13+900 a Km. 14+100 se realiza visita de seguimiento y monitoreo al tramo de vía la Calzada - Selva alegre, donde se realiza el relleno para la construcción de VEREDAS en el lado izquierdo de la vía, utilizando una una mini compactadora y un mini cargador frontal y herramientas menores, trabajan actualmente 1capataz 2 operadores y 5 obreros
