BITACORA ELECTRÓNICA DE OBRA

NUMERO DE INFORME No. 0058-2024
 CONTRATO DE OBRA: No. 031-2022-MTC/20.2 CON PRECIOS DE AGOSTO DE 2021
 EMPRESA CONTRATISTA: CHINA CIVIL ENGINEERING CONSTRUCTION CORPORATION SUCURSAL DEL PERU
 OBRA: SALDO DE OBRA: "CULMINACION DE OBRA DE MEJORAMIENTO DE LA CARRETERA RODRIGUEZ DE MENDOZA - EMPALME PE-5N (LA CALZADA), TRAMO: SELVA ALEGRE - EMPALME PE-5N (LA CALZADA)
 MONTO DE LA OBRA: S/44'873,763.87 PLAZO DE EJECUCION: 190 DIAS CALENDARIO
 SUPERVISOR: CONSORCIO SUPERVISOR ALEGRE LA CALZADA (PYUNGHWA ENGINEERING CONSULTANTS LTDA SUCURSAL DEL PERU y GEOTECNIA Y MECANICA DE SUELOS S.A.C.)
 CONTRATO DE CONSULTORIA DE OBRA N° 01-2022-MTC/20.2 FECHA: 19-01-2022
 MONTO SUPERVISION: 3,799,999.63 -Mediante OFICIO N° 905 - 2024-MTC/20.9 de fecha 23 de abril de 2024, la Entidad comunica el reinicio de ejecución de obra a partir del 22 de abril de 2024 LA OBRA ACTUALMENTE ESTA EN ACTIVIDAD DESDE 22-04-2024 ,

VISITA DE SEGUIMIENTO Y MONITOREO A LAS OFICINAS DE LA SUPERVISION Y CONTRATISTA
 VISITA DE SEGUIMIENTO Y MONITOREO A LAS ACTIVIDADES REALIZADAS EN LA VIA SELVA ALEGRE - LA CALZADA EN LAS PROGRESIVAS 0+000 A 14+200
 LABORES DE OFICINA - REDACCION DE INFORMES

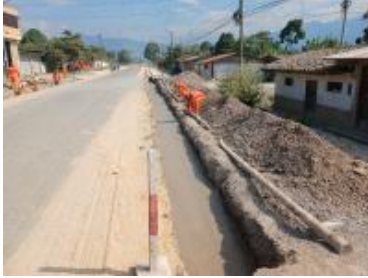
PROGRESIVAS KM. 13+250 al 13+270 Id
VISITA DE SEGUIMIENTO Y MONITOREO A LAS ACTIVIDADES REALIZADOS EN LA VIA LA CALZADA - SELVA ALEGRE: CUNETAS RECTANGULARES
CODIGO 500: DRENAJE
PARTIDA 510. E CUNETAS RECTANGULARES

En las progresivas Km. 13+250 al Km. 13+270 se realiza visita de seguimiento y monitoreo a las actividades realizadas y en ejecución en la Vía la Calzada - Selva alegre donde se ha realizado la excavación y se realiza el solado de cunetas rectangulares en el lado derecho, se utiliza herramientas menores, trabajan 1 capataz. 2 obreros

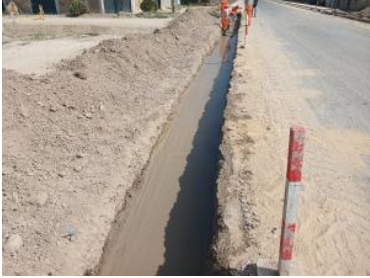
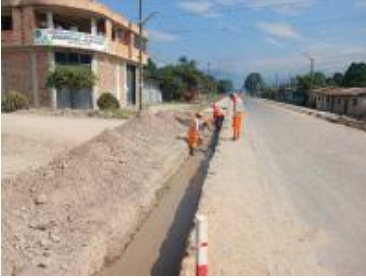
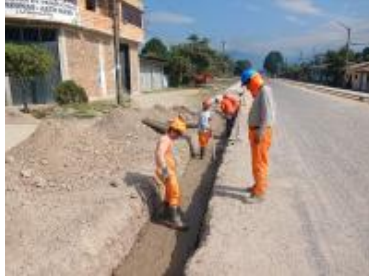
2

PROGRESIVAS KM. 13+250 al 13+270 li
VISITA DE SEGUIMIENTO Y MONITOREO A LAS ACTIVIDADES REALIZADOS EN LA VIA LA CALZADA - SELVA ALEGRE: CUNETAS RECTANGULARES
CODIGO 500: DRENAJE
PARTIDA 510. E CUNETAS RECTANGULARES

En las progresivas Km. 13+250 al Km. 13+270 se realiza visita de seguimiento y monitoreo a las actividades realizadas y en ejecución en la Vía la Calzada - Selva alegre donde se ha realizado la excavación y se realiza el solado de cunetas rectangulares en el lado izquierdo, se utiliza herramientas menores, trabajan 1 capataz. 4 obreros

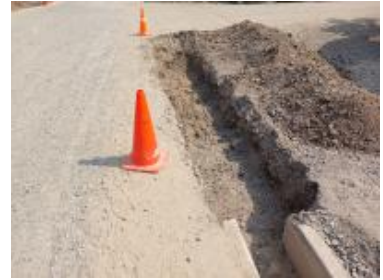
4

PROGRESIVAS KM. 13+490 al 13+500 li y ld
VISITA DE SEGUIMIENTO Y MONITOREO A LAS ACTIVIDADES REALIZADOS EN LA VIA LA CALZADA - SELVA ALEGRE: CUNETAS RECTANGULARES
CODIGO 500: DRENAJE
PARTIDA 510. E CUNETAS RECTANGULARES

En las progresivas Km. 13+490 al Km. 13+500 se realiza visita de seguimiento y monitoreo a las actividades realizadas y en ejecución en la Vía la Calzada - Selva alegre donde se ha realizado la excavación de cunetas rectangulares en el lado izquierdo y derecho, se utilizo una retroexcavadora y herramientas menores, trabajaron 1 capataz. 1 operador 2 obreros

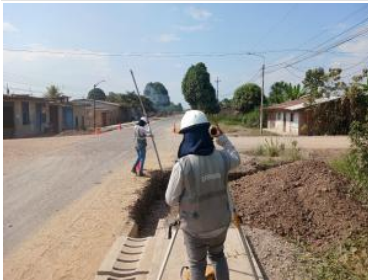
5

PROGRESIVAS KM. 13+510 al 13+520 li y ld
VISITA DE SEGUIMIENTO Y MONITOREO A LAS ACTIVIDADES REALIZADOS EN LA VIA LA CALZADA - SELVA ALEGRE: CUNETAS RECTANGULARES (NIVELACION)
CODIGO 500: DRENAJE
PARTIDA 510. E CUNETAS RECTANGULARES

En las progresivas Km. 13+510 al Km. 13+520 se realiza visita de seguimiento y monitoreo a las actividades realizadas y en ejecución en la Vía la Calzada - Selva alegre donde se ha realizado la excavación de cunetas rectangulares en el lado izquierdo y derecho, se utilizo una retroexcavadora y herramientas menores, trabajaron 1 capataz. 1 operador 2 obreros, Actualmente la Supervisión realiza la verificación de cotas y niveles de la excavación realizada para su liberación.
