BITACORA ELECTRÓNICA DE OBRA

Confirma Bitacora: Si	Nro Informe: 058	Fecha Informe: 3 0 - 0 7 - 2024	Nombre De La Obra: SELVA ALEGRE - LA CALZADA	Personal Encargado: BORIS WALTER AYLLÓN CARCELÉN		
Foto Bitacora:	Foto Bitacora 2:	Foto Bitacora 3:	Foto Bitacora 4:	Foto Bitacora 5:	Foto Bitacora 6:

NUMERO DE INFORME No. 0058-2024
 CONTRATO DE OBRA: No. 031-2022-MTC/20.2 CON PRECIOS DE AGOSTO DE 2021
 EMPRESA CONTRATISTA: CHINA CIVIL ENGINEERING CONSTRUCTION CORPORATION SUCURSAL DEL PERU
 OBRA: SALDO DE OBRA: "CULMINACION DE OBRA DE MEJORAMIENTO DE LA CARRETERA RODRIGUEZ DE MENDOZA - EMPALME PE-5N (LA CALZADA), TRAMO: SELVA ALEGRE - EMPALME PE-5N (LA CALZADA)
 MONTO DE LA OBRA: S/44'873,763.87 PLAZO DE EJECUCION: 190 DIAS CALENDARIO
 SUPERVISOR: CONSORCIO SUPERVISOR ALEGRE LA CALZADA (PYUNGHWA ENGINEERING CONSULTANTS LTDA SUCURSAL DEL PERU y GEOTECNIA Y MECANICA DE SUELOS S.A.C.)
 CONTRATO DE CONSULTORIA DE OBRA N° 01-2022-MTC/20.2 FECHA: 19-01-2022
 MONTO SUPERVISION: 3,799,999.63 -Mediante OFICIO N° 905 - 2024-MTC/20.9 de fecha 23 de abril de 2024, la Entidad comunica el reinicio de ejecución de obra a partir del 22 de abril de 2024 LA OBRA ACTUALMENTE ESTA EN ACTIVIDAD DESDE 22-04-

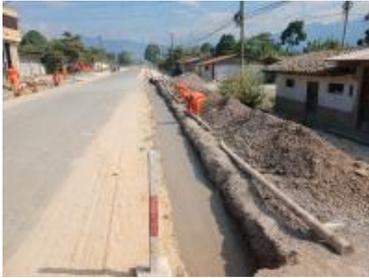
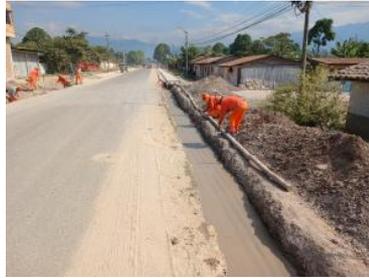
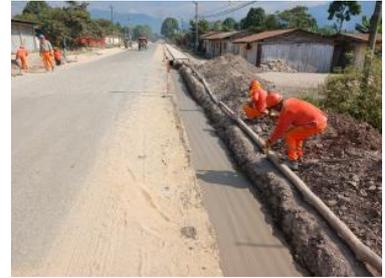
PROGRESIVAS KM. 13+250 al 13+270 Id
VISITA DE SEGUIMIENTO Y MONITOREO A LAS ACTIVIDADES REALIZADOS EN LA VIA LA CALZADA - SELVA ALEGRE: CUNETAS RECTANGULARES
CODIGO 500: DRENAJE
PARTIDA 510. E CUNETAS RECTANGULARES

En las progresivas Km. 13+250 al Km. 13+270 se realiza visita de seguimiento y monitoreo a las actividades realizadas y en ejecución en la Vía la Calzada - Selva alegre donde se ha realizado la excavación y se realiza el solado de cunetas rectangulares en el lado derecho, se utiliza herramientas menores, trabajan 1 capataz. 2 obreros

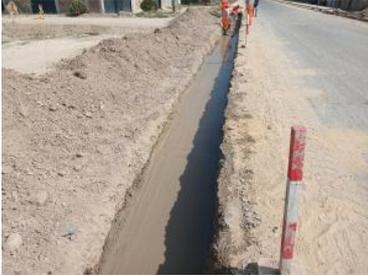
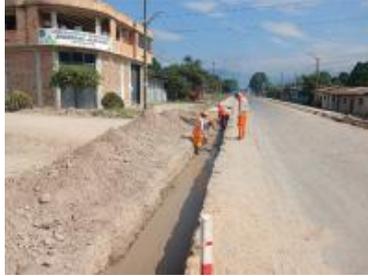
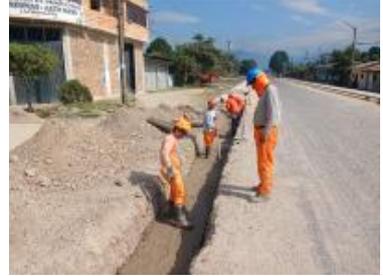
PROGRESIVAS KM. 13+250 al 13+270 li
VISITA DE SEGUIMIENTO Y MONITOREO A LAS ACTIVIDADES REALIZADOS EN LA VIA LA CALZADA - SELVA ALEGRE: CUNETAS RECTANGULARES
CODIGO 500: DRENAJE
PARTIDA 510. E CUNETAS RECTANGULARES

En las progresivas Km. 13+250 al Km. 13+270 se realiza visita de seguimiento y monitoreo a las actividades realizadas y en ejecución en la Vía la Calzada - Selva alegre donde se ha realizado la excavación y se realiza el solado de cunetas rectangulares en el lado izquierdo, se utiliza herramientas menores, trabajan 1 capataz. 4 obreros

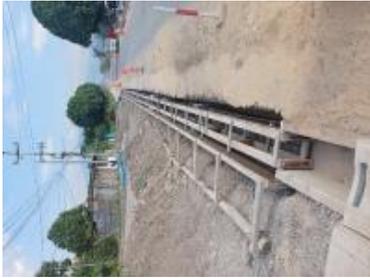
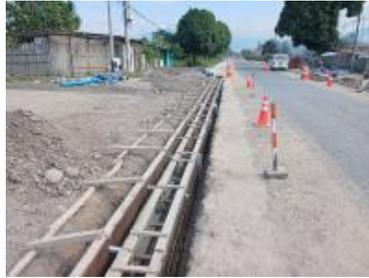
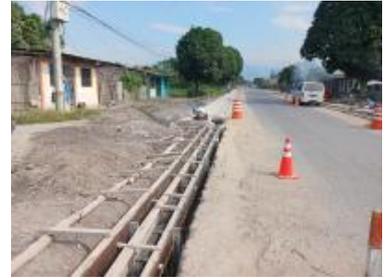
PROGRESIVAS KM. 13+370 al 13+400 li
VISITA DE SEGUIMIENTO Y MONITOREO A LAS ACTIVIDADES REALIZADOS EN LA VIA LA CALZADA - SELVA ALEGRE: CUNETAS RECTANGULARES
CODIGO 500: DRENAJE
PARTIDA 510. E CUNETAS RECTANGULARES

En las progresivas Km. 13+370 al Km. 13+400 se realiza visita de seguimiento y monitoreo a las actividades realizadas y en ejecución en la Vía la Calzada - Selva alegre donde se ha realizado la excavación y el solado, se realiza el encofrado y colocacion de refuerzo metálico para la construcción de cunetas rectangulares en el lado izquierdo, se utiliza herramientas menores, trabajan 1 capataz. 10 obreros

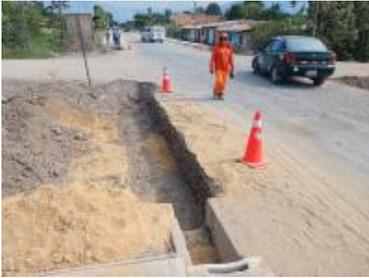
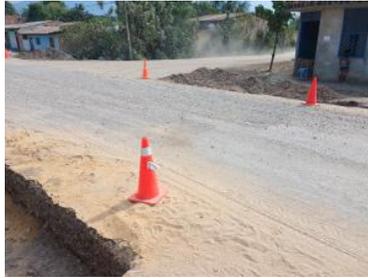
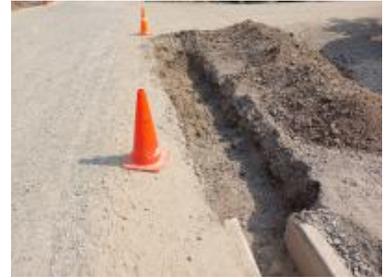
PROGRESIVAS KM. 13+490 al 13+500 li y ld
VISITA DE SEGUIMIENTO Y MONITOREO A LAS ACTIVIDADES REALIZADOS EN LA VIA LA CALZADA - SELVA ALEGRE: CUNETAS RECTANGULARES
CODIGO 500: DRENAJE
PARTIDA 510. E CUNETAS RECTANGULARES

En las progresivas Km. 13+490 al Km. 13+500 se realiza visita de seguimiento y monitoreo a las actividades realizadas y en ejecución en la Vía la Calzada - Selva alegre donde se ha realizado la excavación de cunetas rectangulares en el lado izquierdo y derecho, se utilizo una retroexcavadora y herramientas menores, trabajaron 1 capataz. 1 operador 2 obreros

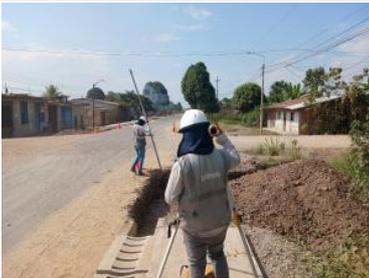
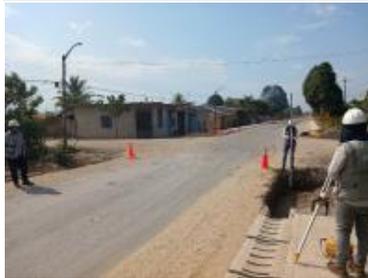
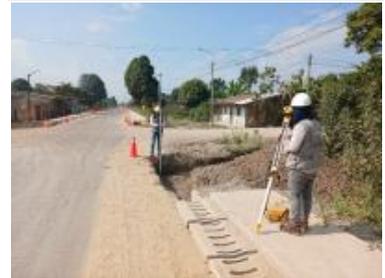
PROGRESIVAS KM. 13+510 al 13+520 li y ld
VISITA DE SEGUIMIENTO Y MONITOREO A LAS ACTIVIDADES REALIZADOS EN LA VIA LA CALZADA - SELVA ALEGRE: CUNETAS RECTANGULARES (NIVELACION)
CODIGO 500: DRENAJE
PARTIDA 510. E CUNETAS RECTANGULARES

En las progresivas Km. 13+510 al Km. 13+520 se realiza visita de seguimiento y monitoreo a las actividades realizadas y en ejecución en la Vía la Calzada - Selva alegre donde se ha realizado la excavación de cunetas rectangulares en el lado izquierdo y derecho, se utilizo una retroexcavadora y herramientas menores, trabajaron 1 capataz. 1 operador 2 obreros, Actualmente la Supervisión realiza la verificación de cotas y niveles de la excavación realizada para su liberación.

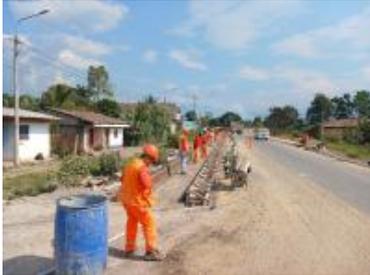
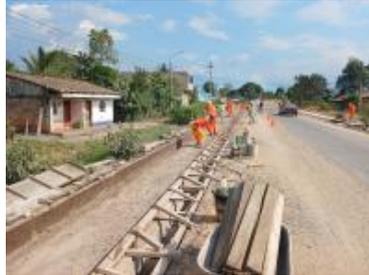
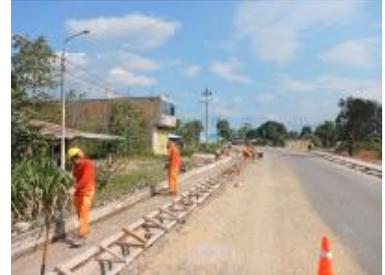
PROGRESIVAS KM. 13+820 a 13+860 li
VISITA DE SEGUIMIENTO Y MONITOREO A LAS ACTIVIDADES REALIZADOS EN LA VIA LA CALZADA - SELVA ALEGRE: CONSTRUCCION DE VEREDAS
CODIGO 600 OBRAS COMPLEMENTARIAS
PARTIDA; 607,A VEREDAS

En las progresivas Km. 13+820 a Km. 13+860 se realiza visita de seguimiento y monitoreo al tramo de vía la Calzada - Selva alegre, donde se ha realiza el relleno, encofrado para la construcción de VEREDAS en el lado izquierdo de la vía, utilizando una una mini compactadora y un mini cargador frontal y herramientas menores, trabajan actualmente 1capataz y 10 obreros

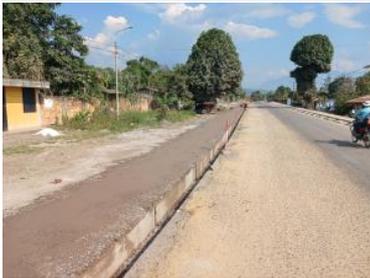
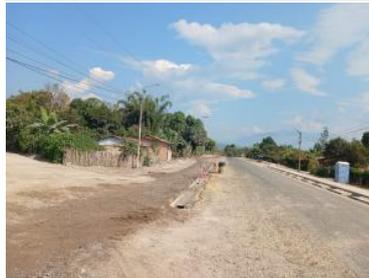
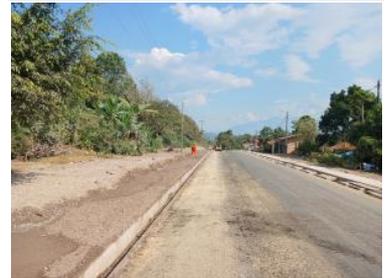
PROGRESIVAS KM. 13+900 a 14+100 li
VISITA DE SEGUIMIENTO Y MONITOREO A LAS ACTIVIDADES REALIZADOS EN LA VIA LA CALZADA - SELVA ALEGRE: CONSTRUCCION DE VEREDAS
CODIGO 600 OBRAS COMPLEMENTARIAS
PARTIDA; 607,A VEREDAS

En las progresivas Km. 13+900 a Km. 14+100 se realiza visita de seguimiento y monitoreo al tramo de vía la Calzada - Selva alegre, donde se realiza el relleno para la construcción de VEREDAS en el lado izquierdo de la vía, utilizando una una mini compactadora y un mini cargador frontal y herramientas menores, trabajan actualmente 1capataz 2 operadores y 5 obreros
