BITACORA ELECTRÓNICA DE OBRA

NUMERO DE INFORME No. 0058-2024
 CONTRATO DE OBRA: No. 031-2022-MTC/20.2 CON PRECIOS DE AGOSTO DE 2021
 EMPRESA CONTRATISTA: CHINA CIVIL ENGINEERING CONSTRUCTION CORPORATION SUCURSAL DEL PERU
 OBRA: SALDO DE OBRA: "CULMINACION DE OBRA DE MEJORAMIENTO DE LA CARRETERA RODRIGUEZ DE MENDOZA - EMPALME PE-5N (LA CALZADA), TRAMO: SELVA ALEGRE - EMPALME PE-5N (LA CALZADA)
 MONTO DE LA OBRA: S/44'873,763.87 PLAZO DE EJECUCION: 190 DIAS CALENDARIO
 SUPERVISOR: CONSORCIO SUPERVISOR ALEGRE LA CALZADA (PYUNGHWA ENGINEERING CONSULTANTS LTDA SUCURSAL DEL PERU y GEOTECNIA Y MECANICA DE SUELOS S.A.C.)
 CONTRATO DE CONSULTORIA DE OBRA N° 01-2022-MTC/20.2 FECHA: 19-01-2022
 MONTO SUPERVISION: 3,799,999.63 -Mediante OFICIO N° 905 - 2024-MTC/20.9 de fecha 23 de abril de 2024, la Entidad comunica el reinicio de ejecución de obra a partir del 22 de abril de 2024 LA OBRA ACTUALMENTE ESTA EN ACTIVIDAD DESDE 22-04-2024 ,

VISITA DE SEGUIMIENTO Y MONITOREO A LAS OFICINAS DE LA SUPERVISION Y CONTRATISTA
 VISITA DE SEGUIMIENTO Y MONITOREO A LAS ACTIVIDADES REALIZADAS EN LA VIA SELVA ALEGRE - LA CALZADA EN LAS PROGRESIVAS 0+000 A 14+200
 LABORES DE OFICINA - REDACCION DE INFORMES

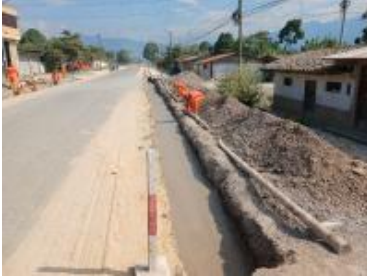
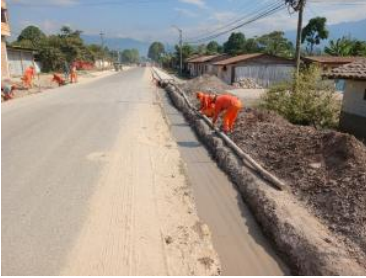
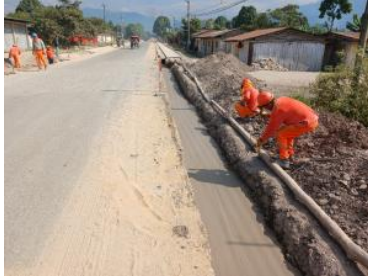
PROGRESIVAS KM. 13+250 al 13+270 Id
VISITA DE SEGUIMIENTO Y MONITOREO A LAS ACTIVIDADES REALIZADOS EN LA VIA LA CALZADA - SELVA ALEGRE: CUNETAS RECTANGULARES
CODIGO 500: DRENAJE
PARTIDA 510. E CUNETAS RECTANGULARES

En las progresivas Km. 13+250 al Km. 13+270 se realiza visita de seguimiento y monitoreo a las actividades realizadas y en ejecución en la Vía la Calzada - Selva alegre donde se ha realizado la excavación y se realiza el solado de cunetas rectangulares en el lado derecho, se utiliza herramientas menores, trabajan 1 capataz. 2 obreros

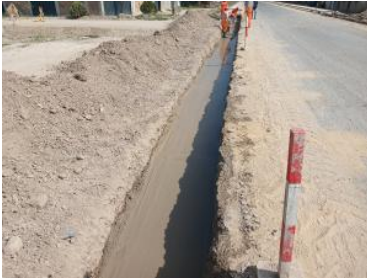
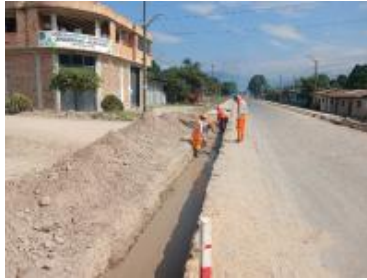
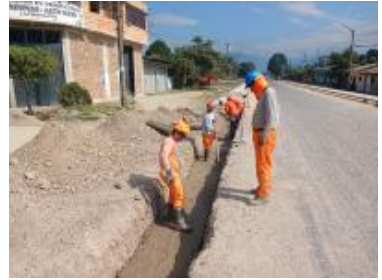
PROGRESIVAS KM. 13+250 al 13+270 li
VISITA DE SEGUIMIENTO Y MONITOREO A LAS ACTIVIDADES REALIZADOS EN LA VIA LA CALZADA
- SELVA ALEGRE: CUNETAS RECTANGULARES
CODIGO 500: DRENAJE
PARTIDA 510. E CUNETAS RECTANGULARES

En las progresivas Km. 13+250 al Km. 13+270 se realiza visita de seguimiento y monitoreo a las actividades realizadas y en ejecución en la Vía la Calzada - Selva alegre donde se ha realizado la excavación y se realiza el solado de cunetas rectangulares en el lado izquierdo, se utiliza herramientas menores, trabajan 1 capataz. 4 obreros

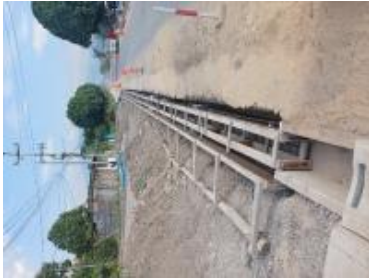
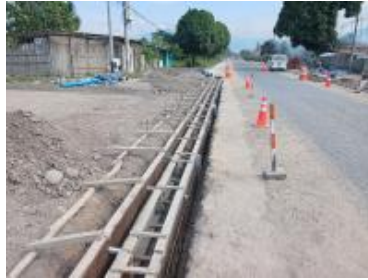
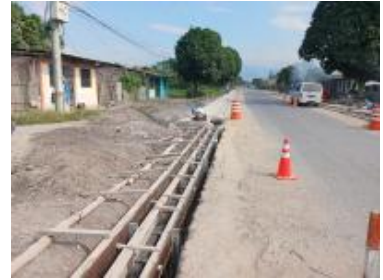
PROGRESIVAS KM. 13+370 al 13+400 li
VISITA DE SEGUIMIENTO Y MONITOREO A LAS ACTIVIDADES REALIZADOS EN LA VIA LA CALZADA - SELVA ALEGRE: CUNETAS RECTANGULARES
CODIGO 500: DRENAJE
PARTIDA 510. E CUNETAS RECTANGULARES

En las progresivas Km. 13+370 al Km. 13+400 se realiza visita de seguimiento y monitoreo a las actividades realizadas y en ejecución en la Vía la Calzada - Selva alegre donde se ha realizado la excavación y el solado, se realiza el encofrado y colocacion de refuerzo metálico para la construcción de cunetas rectangulares en el lado izquierdo, se utiliza herramientas menores, trabajan 1 capataz. 10 obreros

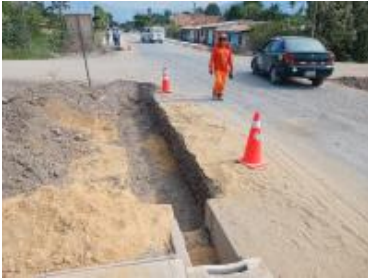
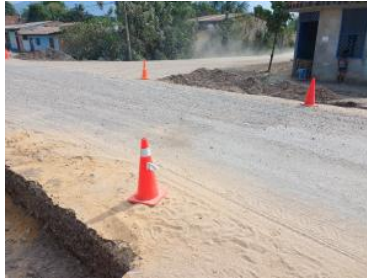
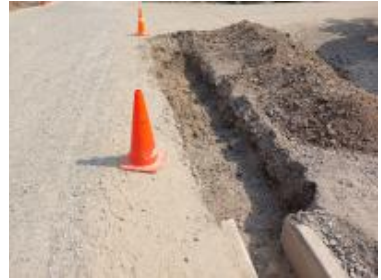
PROGRESIVAS KM. 13+490 al 13+500 li y ld
VISITA DE SEGUIMIENTO Y MONITOREO A LAS ACTIVIDADES REALIZADOS EN LA VIA LA CALZADA - SELVA ALEGRE: CUNETAS RECTANGULARES
CODIGO 500: DRENAJE
PARTIDA 510. E CUNETAS RECTANGULARES

En las progresivas Km. 13+490 al Km. 13+500 se realiza visita de seguimiento y monitoreo a las actividades realizadas y en ejecución en la Vía la Calzada - Selva alegre donde se ha realizado la excavación de cunetas rectangulares en el lado izquierdo y derecho, se utilizo una retroexcavadora y herramientas menores, trabajaron 1 capataz. 1 operador 2 obreros

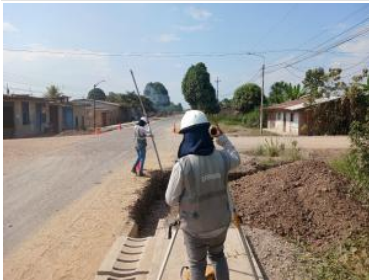
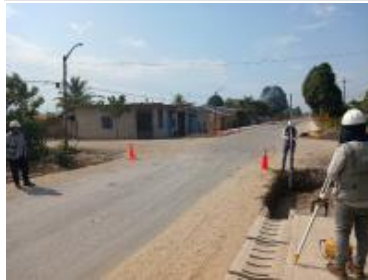
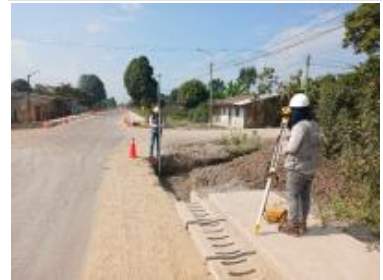
PROGRESIVAS KM. 13+510 al 13+520 li y ld
VISITA DE SEGUIMIENTO Y MONITOREO A LAS ACTIVIDADES REALIZADOS EN LA VIA LA CALZADA - SELVA ALEGRE: CUNETAS RECTANGULARES (NIVELACION)
CODIGO 500: DRENAJE
PARTIDA 510. E CUNETAS RECTANGULARES

En las progresivas Km. 13+510 al Km. 13+520 se realiza visita de seguimiento y monitoreo a las actividades realizadas y en ejecución en la Vía la Calzada - Selva alegre donde se ha realizado la excavación de cunetas rectangulares en el lado izquierdo y derecho, se utilizo una retroexcavadora y herramientas menores, trabajaron 1 capataz. 1 operador 2 obreros, Actualmente la Supervisión realiza la verificación de cotas y niveles de la excavación realizada para su liberación.

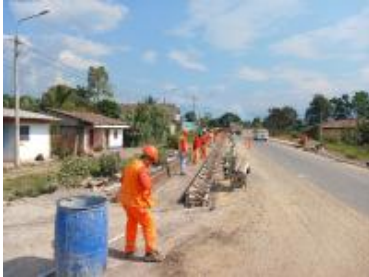
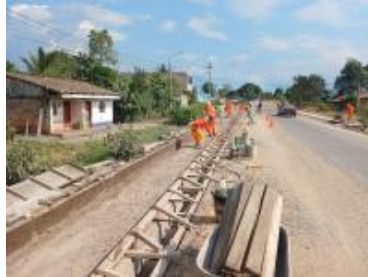
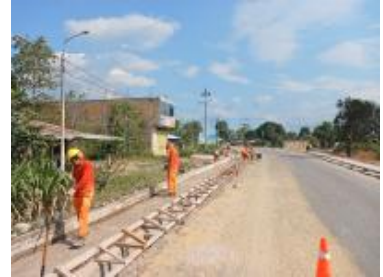
PROGRESIVAS KM. 13+820 a 13+860 li
VISITA DE SEGUIMIENTO Y MONITOREO A LAS ACTIVIDADES REALIZADOS EN LA VIA LA CALZADA - SELVA ALEGRE: CONSTRUCCION DE VEREDAS
CODIGO 600 OBRAS COMPLEMENTARIAS
PARTIDA; 607,A VEREDAS

En las progresivas Km. 13+820 a Km. 13+860 se realiza visita de seguimiento y monitoreo al tramo de vía la Calzada - Selva alegre, donde se ha realiza el relleno, encofrado para la construcción de VEREDAS en el lado izquierdo de la vía, utilizando una una mini compactadora y un mini cargador frontal y herramientas menores, trabajan actualmente 1capataz y 10 obreros

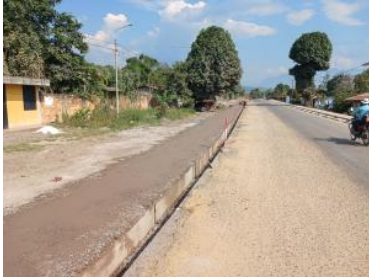
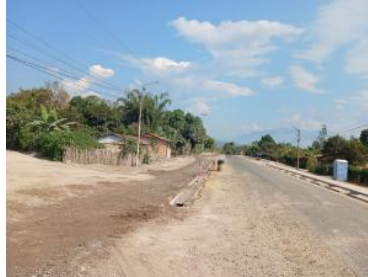
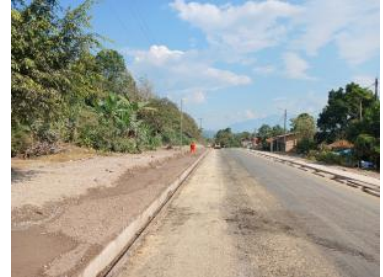
PROGRESIVAS KM. 13+900 a 14+100 li
VISITA DE SEGUIMIENTO Y MONITOREO A LAS ACTIVIDADES REALIZADOS EN LA VIA LA CALZADA - SELVA ALEGRE: CONSTRUCCION DE VEREDAS
CODIGO 600 OBRAS COMPLEMENTARIAS
PARTIDA; 607,A VEREDAS

En las progresivas Km. 13+900 a Km. 14+100 se realiza visita de seguimiento y monitoreo al tramo de vía la Calzada - Selva alegre, donde se realiza el relleno para la construcción de VEREDAS en el lado izquierdo de la vía, utilizando una una mini compactadora y un mini cargador frontal y herramientas menores, trabajan actualmente 1capataz 2 operadores y 5 obreros
