## BITACORA ELECTRÓNICA DE OBRA

NUMERO DE INFORME No. 0058-2024  
 CONTRATO DE OBRA: No. 031-2022-MTC/20.2 CON PRECIOS DE AGOSTO DE 2021  
 EMPRESA CONTRATISTA: CHINA CIVIL ENGINEERING CONSTRUCTION CORPORATION SUCURSAL DEL PERU  
 OBRA: SALDO DE OBRA: "CULMINACION DE OBRA DE MEJORAMIENTO DE LA CARRETERA RODRIGUEZ DE MENDOZA - EMPALME PE-5N (LA CALZADA), TRAMO: SELVA ALEGRE - EMPALME PE-5N (LA CALZADA)  
 MONTO DE LA OBRA: S/44'873,763.87 PLAZO DE EJECUCION: 190 DIAS CALENDARIO  
 SUPERVISOR: CONSORCIO SUPERVISOR ALEGRE LA CALZADA (PYUNGHWA ENGINEERING CONSULTANTS LTDA SUCURSAL DEL PERU y GEOTECNIA Y MECANICA DE SUELOS S.A.C.)  
 CONTRATO DE CONSULTORIA DE OBRA N° 01-2022-MTC/20.2 FECHA: 19-01-2022  
 MONTO SUPERVISION: 3,799,999.63 -Mediante OFICIO N° 905 - 2024-MTC/20.9 de fecha 23 de abril de 2024, la Entidad comunica el reinicio de ejecución de obra a partir del 22 de abril de 2024 LA OBRA ACTUALMENTE ESTA EN ACTIVIDAD DESDE 22-04-2024 ,

VISITA DE SEGUIMIENTO Y MONITOREO A LAS OFICINAS DE LA SUPERVISION Y CONTRATISTA  
 VISITA DE SEGUIMIENTO Y MONITOREO A LAS ACTIVIDADES REALIZADAS EN LA VIA SELVA ALEGRE - LA CALZADA EN LAS PROGRESIVAS 0+000 A 14+200  
 LABORES DE OFICINA - RE

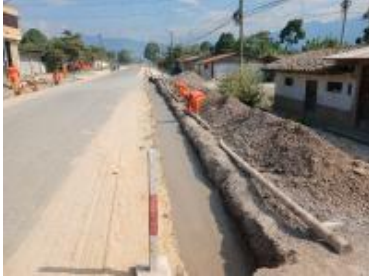
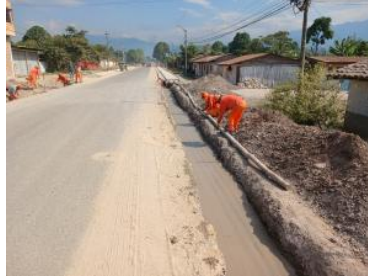
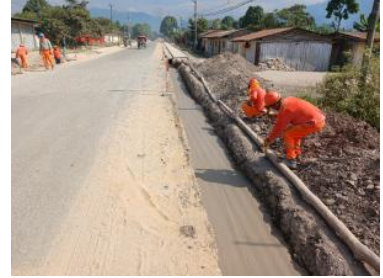
PROGRESIVAS KM. 13+250 al 13+270 Id  
VISITA DE SEGUIMIENTO Y MONITOREO A LAS ACTIVIDADES REALIZADOS EN LA VIA LA CALZADA - SELVA ALEGRE: CUNETAS RECTANGULARES  
CODIGO 500: DRENAJE  
PARTIDA 510. E CUNETAS RECTANGULARES

En las progresivas Km. 13+250 al Km. 13+270 se realiza visita de seguimiento y monitoreo a las actividades realizadas y en ejecución en la Vía la Calzada - Selva alegre donde se ha realizado la excavación y se realiza el solado de cunetas rectangulares en el lado derecho, se utiliza herramientas menores, trabajan 1 capataz. 2 obreros

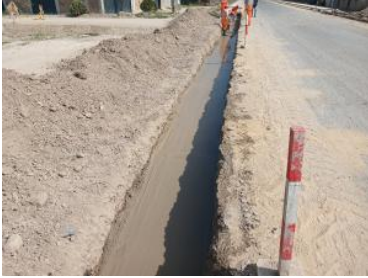
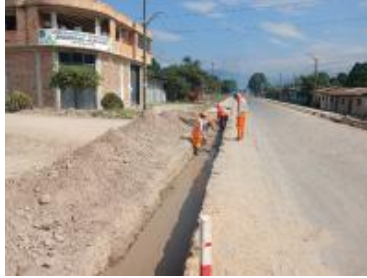
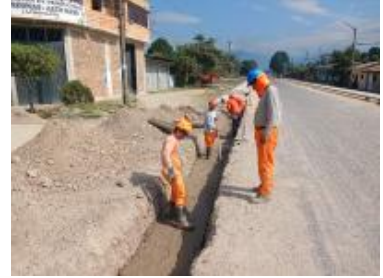
PROGRESIVAS KM. 13+250 al 13+270 li  
VISITA DE SEGUIMIENTO Y MONITOREO A LAS ACTIVIDADES REALIZADOS EN LA VIA LA CALZADA - SELVA ALEGRE: CUNETAS RECTANGULARES  
CODIGO 500: DRENAJE  
PARTIDA 510. E CUNETAS RECTANGULARES

En las progresivas Km. 13+250 al Km. 13+270 se realiza visita de seguimiento y monitoreo a las actividades realizadas y en ejecución en la Vía la Calzada - Selva alegre donde se ha realizado la excavación y se realiza el solado de cunetas rectangulares en el lado izquierdo, se utiliza herramientas menores, trabajan 1 capataz. 4 obreros

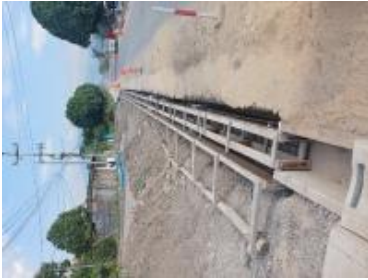
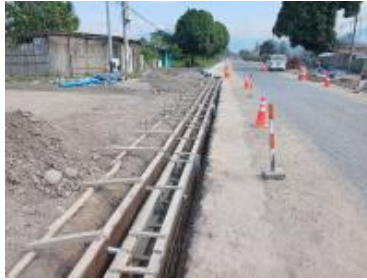
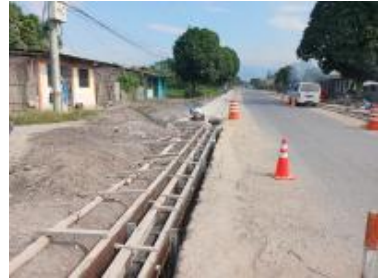
PROGRESIVAS KM. 13+370 al 13+400 li  
VISITA DE SEGUIMIENTO Y MONITOREO A LAS ACTIVIDADES REALIZADOS EN LA VIA LA CALZADA - SELVA ALEGRE: CUNETAS RECTANGULARES  
CODIGO 500: DRENAJE  
PARTIDA 510. E CUNETAS RECTANGULARES

En las progresivas Km. 13+370 al Km. 13+400 se realiza visita de seguimiento y monitoreo a las actividades realizadas y en ejecución en la Vía la Calzada - Selva alegre donde se ha realizado la excavación y el solado, se realiza el encofrado y colocacion de refuerzo metálico para la construcción de cunetas rectangulares en el lado izquierdo, se utiliza herramientas menores, trabajan 1 capataz. 10 obreros

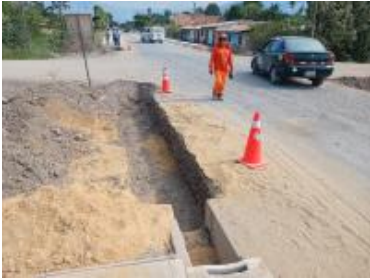
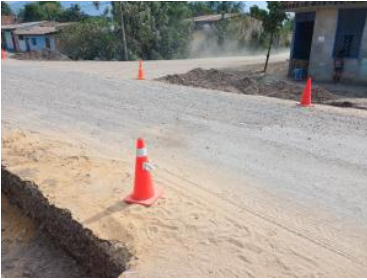
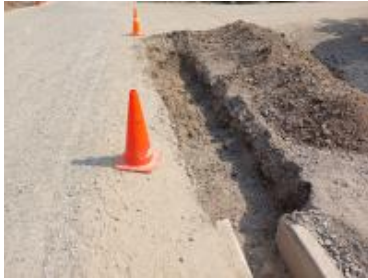
PROGRESIVAS KM. 13+490 al 13+500 li y ld  
VISITA DE SEGUIMIENTO Y MONITOREO A LAS ACTIVIDADES REALIZADOS EN LA VIA LA CALZADA - SELVA ALEGRE: CUNETAS RECTANGULARES  
CODIGO 500: DRENAJE  
PARTIDA 510. E CUNETAS RECTANGULARES

En las progresivas Km. 13+490 al Km. 13+500 se realiza visita de seguimiento y monitoreo a las actividades realizadas y en ejecución en la Vía la Calzada - Selva alegre donde se ha realizado la excavación de cunetas rectangulares en el lado izquierdo y derecho, se utilizo una retroexcavadora y herramientas menores, trabajaron 1 capataz. 1 operador 2 obreros

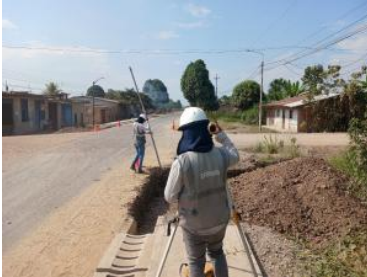
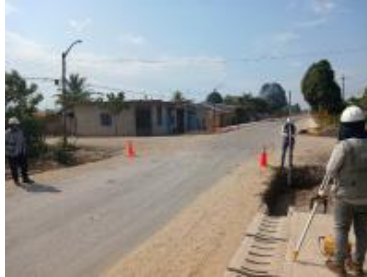
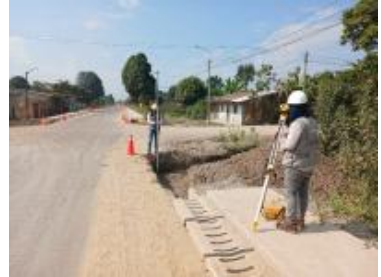
PROGRESIVAS KM. 13+510 al 13+520 li y ld  
VISITA DE SEGUIMIENTO Y MONITOREO A LAS ACTIVIDADES REALIZADOS EN LA VIA LA CALZADA - SELVA ALEGRE: CUNETAS RECTANGULARES (NIVELACION)  
CODIGO 500: DRENAJE  
PARTIDA 510. E CUNETAS RECTANGULARES

En las progresivas Km. 13+510 al Km. 13+520 se realiza visita de seguimiento y monitoreo a las actividades realizadas y en ejecución en la Vía la Calzada - Selva alegre donde se ha realizado la excavación de cunetas rectangulares en el lado izquierdo y derecho, se utilizo una retroexcavadora y herramientas menores, trabajaron 1 capataz. 1 operador 2 obreros, Actualmente la Supervisión realiza la verificación de cotas y niveles de la excavación realizada para su liberación.

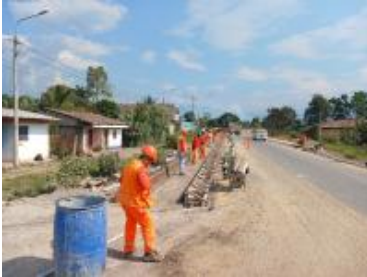
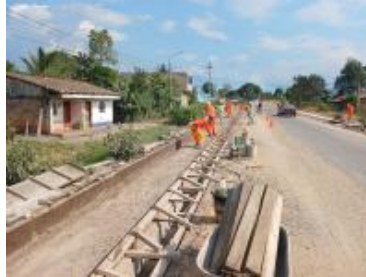
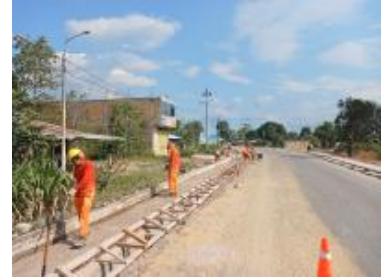
PROGRESIVAS KM. 13+820 a 13+860 li  
VISITA DE SEGUIMIENTO Y MONITOREO A LAS ACTIVIDADES REALIZADOS EN LA VIA LA CALZADA  
- SELVA ALEGRE: CONSTRUCCION DE VEREDAS  
CODIGO 600 OBRAS COMPLEMENTARIAS  
PARTIDA; 607,A VEREDAS

En las progresivas Km. 13+820 a Km. 13+860 se realiza visita de seguimiento y monitoreo al tramo de vía la Calzada - Selva alegre, donde se ha realiza el relleno, encofrado para la construcción de VEREDAS en el lado izquierdo de la vía, utilizando una una mini compactadora y un mini cargador frontal y herramientas menores, trabajan actualmente 1capataz y 10 obreros
