BITACORA ELECTRÓNICA DE OBRA

Confirma Bitacora: Si	Nro Informe: 059	Fecha Informe: 31 - 07 - 2024	Nombre De La Obra: SELVA ALEGRE - LA CALZADA	Personal Encargado: BORIS WALTER AYLLÓN CARCELÉN
---------------------------------	----------------------------	---	--	--

NUMERO DE INFORME No. 0059-2024
 CONTRATO DE OBRA: No. 031-2022-MTC/20.2 CON PRECIOS DE AGOSTO DE 2021
 EMPRESA CONTRATISTA: CHINA CIVIL ENGINEERING CONSTRUCTION CORPORATION SUCURSAL DEL PERU
 OBRA: SALDO DE OBRA: "CULMINACION DE OBRA DE MEJORAMIENTO DE LA CARRETERA RODRIGUEZ DE MENDOZA - EMPALME PE-5N (LA CALZADA), TRAMO: SELVA ALEGRE - EMPALME PE-5N (LA CALZADA)
 MONTO DE LA OBRA: S/44'873,763.87 PLAZO DE EJECUCION: 190 DIAS CALENDARIO
 SUPERVISOR: CONSORCIO SUPERVISOR ALEGRE LA CALZADA (PYUNGHWA ENGINEERING CONSULTANTS LTDA SUCURSAL DEL PERU y GEOTECNIA Y MECANICA DE SUELOS S.A.C.)
 CONTRATO DE CONSULTORIA DE OBRA N° 01-2022-MTC/20.2 FECHA: 19-01-2022
 MONTO SUPERVISION: 3,799,999.63 -Mediante OFICIO N° 905 - 2024-MTC/20.9 de fecha 23 de abril de 2024, la Entidad comunica el reinicio de ejecución de obra a partir del 22 de abril de 2024 LA OBRA ACTUALMENTE ESTA EN ACTIVIDAD DESDE 22-04-2024 ,

VISITA DE SEGUIMIENTO Y

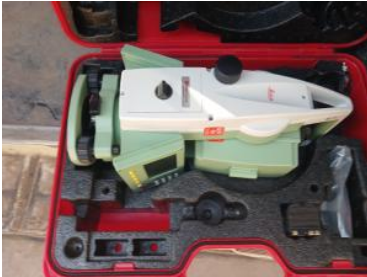
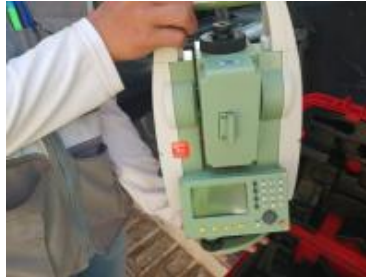
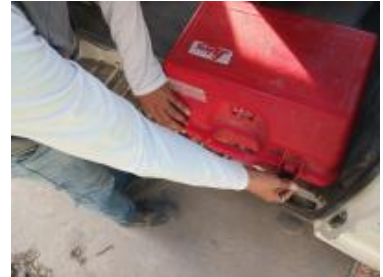
1

POBLADO DE SORITOR
VISITA DE SEGUIMIENTO Y MONITOREO A LAS OFICINAS DE LA SUPERVISION: VERIFICACION DE CALIBRACION DE EQUIPOS (ESTACION TOTAL)

En el poblado de Soritor se realiza visita de seguimiento y monitoreo a las oficinas de la Supervisión, donde se verifica el equipo topográfico estación total el cual actualmente ha sido calibrado los primeros días del mes de julio 2024, el equipo esta vigente y en uso.

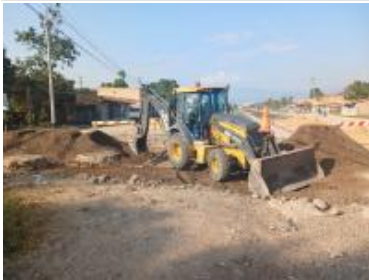
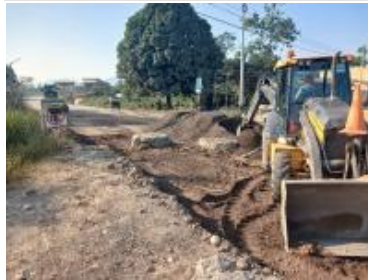
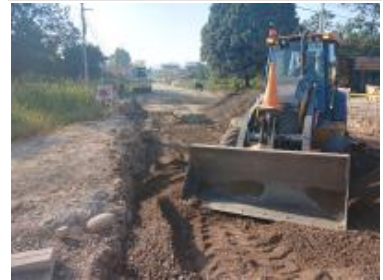
PROGRESIVA KM. 10+960 li
VISITA DE SEGUIMIENTO Y MONITOREO A LAS ACTIVIDADES REALIZADOS EN LA VIA LA CALZADA - SELVA ALEGRE: CONSTRUCCION DE SUB BASE GRANULAR (ACCESO)
CODIGO 400 SUB BASE Y BASES
PARTIDA 402.A SUB BASE GRANULAR CON MATERIAL TRITURADO

En la progresiva Km. 10+960 se realiza visita de seguimiento y monitoreo a las actividades realizadas y en ejecución en la Vía la Calzada - Selva alegre donde se realiza la construcción de sub base granular en el lado izquierdo, para el acceso , en el sitio se utiliza: 1 retroexcavadora , 1 compactadora de rodillo, trabajan 1 capataz. 2 operadores, 2 obreros 2 vigias

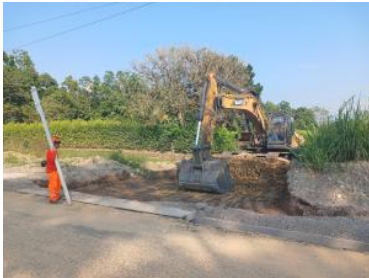
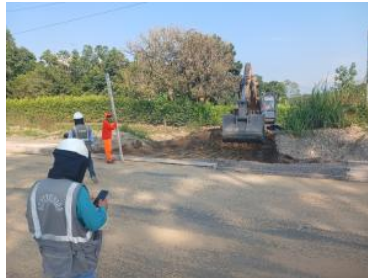
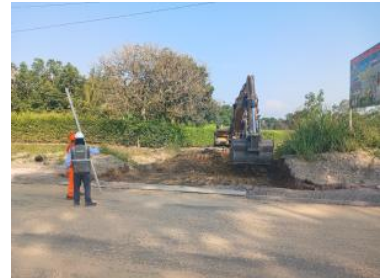
3

PROGRESIVA KM. 10+650 Id
VISITA DE SEGUIMIENTO Y MONITOREO A LAS ACTIVIDADES REALIZADOS EN LA VIA LA CALZADA
- SELVA ALEGRE: CONSTRUCCION DE SUB BASE GRANULAR (ACCESO)
CODIGO 400 SUB BASE Y BASES
PARTIDA 402.A SUB BASE GRANULAR CON MATERIAL TRITURADO

En la progresiva Km. 10+960 se realiza visita de seguimiento y monitoreo a las actividades realizadas y en ejecución en la Vía la Calzada - Selva alegre donde se realiza la excavación para la construcción y mejora del acceso derecho , en el sitio se utiliza: 1 excavadora de oruga, trabajan 1 capataz. 1 operador, 2 obreros.

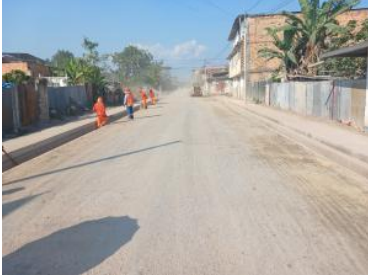
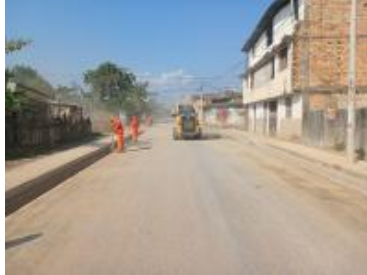
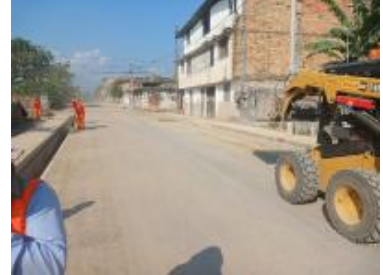
PROGRESIVA KM. 12+140 AL KM. 12+240
VISITA DE SEGUIMIENTO Y MONITOREO EN LA VIA SELVA ALEGRE - LA CALZADA: LIMPIEZA Y MANTENIMIENTO DE LA ZONA IMPRIMADA

En las progresivas Km, 12+140 al Km. 12+240 se realiza visita de seguimiento y monitoreo en la via selva alegre - la calzada donde se aprecia la limpieza y mantenimiento a la zona imprimada, se utiliza un mini cargador frontal con barredora acoplada, para el retiro del arenado y limpieza de la superficie imprimada. trabajan 1 operador, 1 capataz, 4 obreros,2 vigias

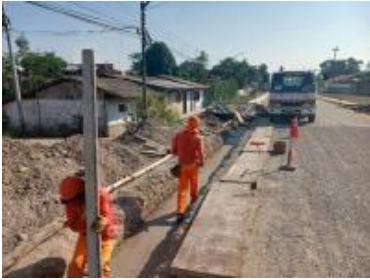
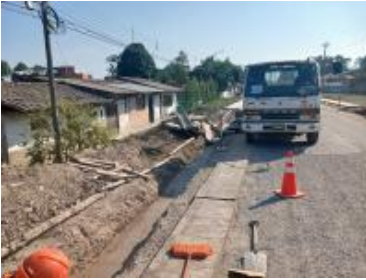
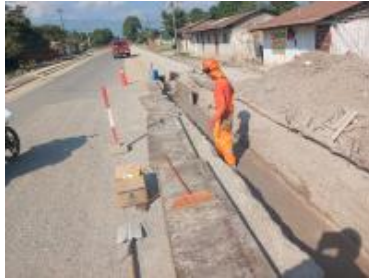
PROGRESIVAS KM. 13+250 AL KM. 13+270 Id
VISITA DE SEGUIMIENTO Y MONITOREO A LAS ACTIVIDADES REALIZADOS EN LA VIA LA CALZADA - SELVA ALEGRE: CONSTRUCCION DE CUNETAS RECTANGULARES
CODIGO 500 DRENAJE
PARTIDA 510 E CUNETAS RECTANGULARES

En las progresivas Km. 13+250 al Km. 13+270 se realiza visita de seguimiento y monitoreo a las actividades realizados en la vía La Calzada - Selva Alegre, donde en el lado derecho de la vía se ha realizado la excavación y el vaciado del solado para la construcción de cunetas rectangulares, actualmente se realiza el encofrado trabajan 1 capataz, y 5 obreros

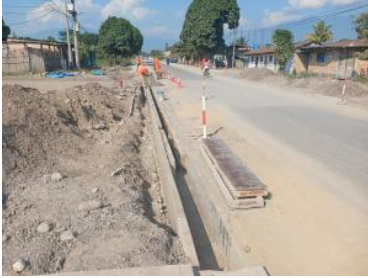
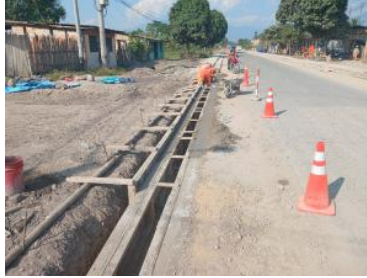
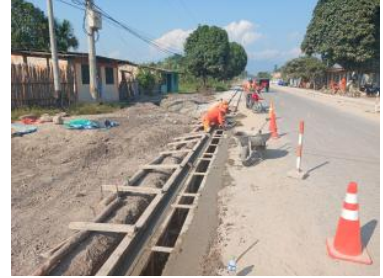
6

PROGRESIVAS KM. 13+360 AL KM. 13+400 Id
VISITA DE SEGUIMIENTO Y MONITOREO A LAS ACTIVIDADES REALIZADOS EN LA VIA LA CALZADA - SELVA ALEGRE: CONSTRUCCION DE CUNETAS RECTANGULARES
CODIGO 500 DRENAJE
PARTIDA 510 E CUNETAS RECTANGULARES

En las progresivas Km. 13+360 al Km. 13+400 se realiza visita de seguimiento y monitoreo a las actividades realizados en la vía La Calzada - Selva Alegre, donde en el lado derecho de la vía se ha realizado la excavación, encofrado y colocación de refuerzo metálico y el vaciado de la mezcla para la construcción de cunetas rectangulares, trabajan 1 capataz, y 3 obreros

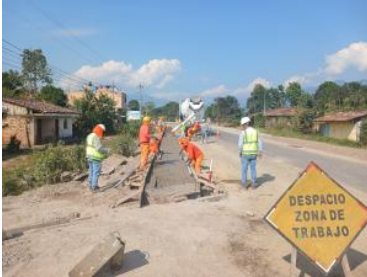
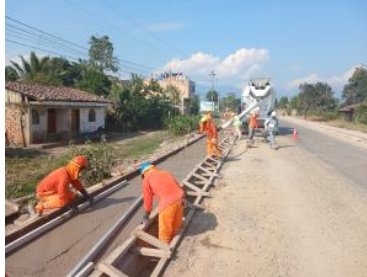
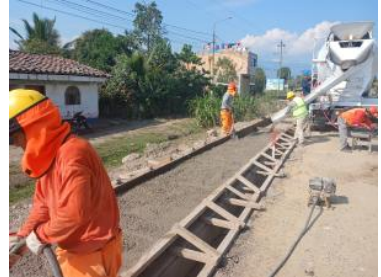
7

PROGRESIVAS KM. 13+811 a 13+856 li
VISITA DE SEGUIMIENTO Y MONITOREO A LAS ACTIVIDADES REALIZADOS EN LA VIA LA CALZADA
- SELVA ALEGRE: CONSTRUCCION DE VEREDAS
CODIGO 600 OBRAS COMPLEMENTARIAS
PARTIDA; 607,A VEREDAS

En las progresivas Km. 13+811 a Km. 13+856 se realiza visita de seguimiento y monitoreo al tramo de vía la Calzada - Selva alegre, donde se ha realizado el relleno y el encofrado para la construcción de VEREDAS en el lado izquierdo actualmente se realiza el vaciado de mezcla de concreto, se utiliza un camión mixer y herramientas menores, trabajan 1capataz 1operadores y 10 obreros

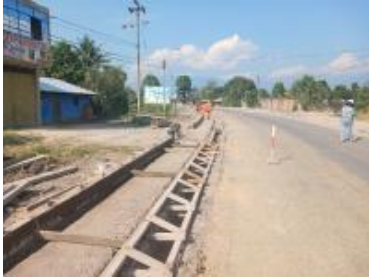
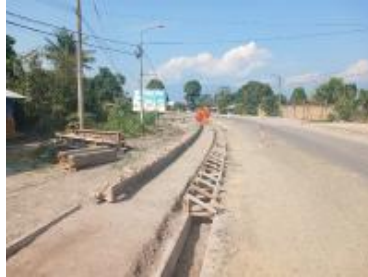
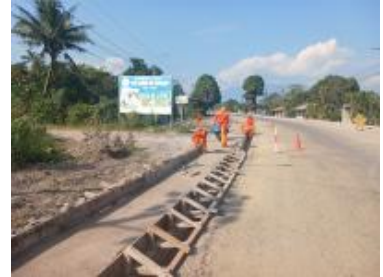
8

PROGRESIVAS KM. 13+860 a 13+900 li
VISITA DE SEGUIMIENTO Y MONITOREO A LAS ACTIVIDADES REALIZADOS EN LA VIA LA CALZADA - SELVA ALEGRE: CONSTRUCCION DE VEREDAS
CODIGO 600 OBRAS COMPLEMENTARIAS
PARTIDA; 607,A VEREDA

En las progresivas Km. 13+860 a Km. 13+900 se realiza visita de seguimiento y monitoreo al tramo de vía la Calzada - Selva alegre, donde se realiza el relleno y el encofrado para la construcción de VEREDAS en el lado izquierdo de la vía, utilizando una mini compactadora de rodillos y herramientas menores, trabajan 1 capataz 1 operadores y 10 obreros veredas

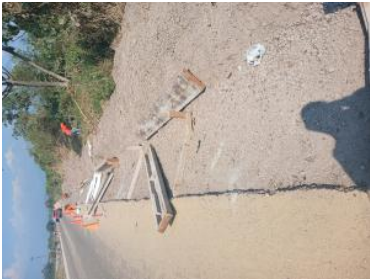
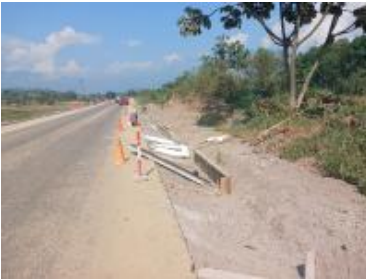
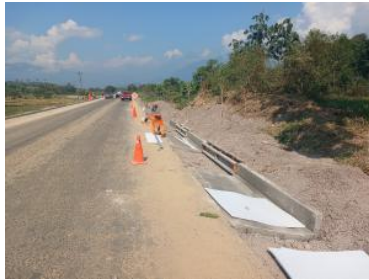
9

PROGRESIVAS KM. 14+940 AL KM. 14+990 Id
VISITA DE SEGUIMIENTO Y MONITOREO A LAS ACTIVIDADES EJECUTADAS Y EN EJECUCION EN LA VIA SELVA ALEGRE - LA CALZADA: CONSTRUCCION DE CUNETAS TRAPEZOIDALES TIPO 1
CODIGO 500: DRENAJE
PARTIDA510.A CUNETAS TRAPEZOIDALES TIPO1

En las progresivas KM. 14+940 al KM. 14+990 se realiza visita de seguimiento y monitoreo a las actividades en ejecución en la vía Selva Alegre - La calzada, se continua con la construcción de cunetas trapezoidales tipo 1 en el margen derecho de la vía , actualmente se ha excavado y se realiza el encofrado, se utiliza herramientas menores, trabajan 1 capataz y 4 obreros

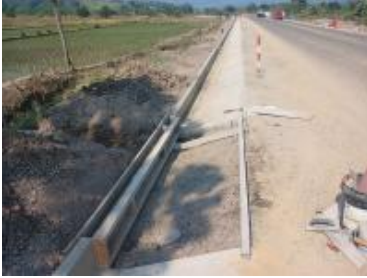
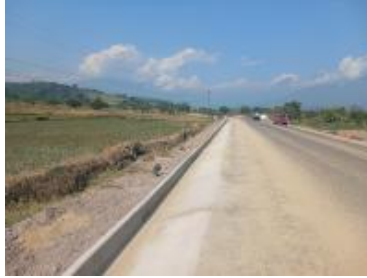
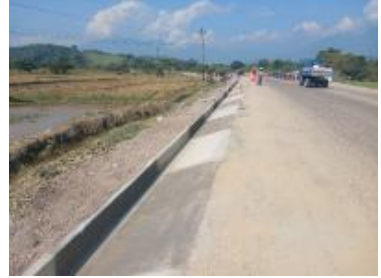
10

PROGRESIVAS KM. 14+940 AL KM. 15+120 li
VISITA DE SEGUIMIENTO Y MONITOREO A LAS ACTIVIDADES EJECUTADAS Y EN EJECUCION EN LA VIA SELVA ALEGRE - LA CALZADA: CONSTRUCCION DE CUNETAS TRAPEZOIDALES TIPO 1
CODIGO 500: DRENAJE
PARTIDA510.A CUNETAS TRAPEZOIDALES TIPO1 .

En las progresivas KM. 14+940 al KM. 15+120 se realiza visita de seguimiento y monitoreo a las actividades en ejecución en la vía Selva Alegre - La calzada, se aprecia la construcción de cunetas trapezoidales tipo 1 en el margen izquierdo de la vía, se utilizo herramientas menores, trabajaron 1 capataz y 8 obreros

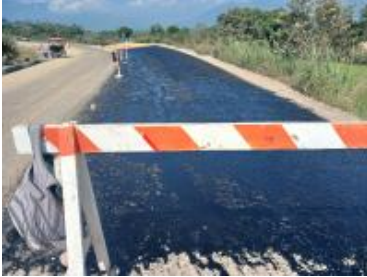
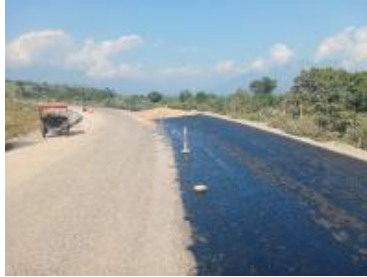
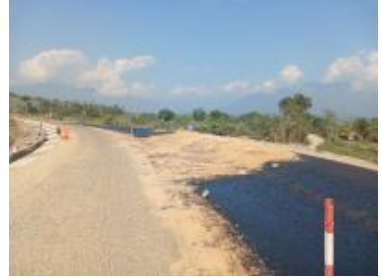
11

PROGRESIVAS KM. 15+070 AL KM. 15+200 Id
VISITA DE SEGUIMIENTO Y MONITOREO A LAS ACTIVIDADES EJECUTADAS Y EN EJECUCION EN
LA VIA SELVA ALEGRE - LA CALZADA: IMPRIMACION ASFALTICA

En las progresivas KM. 15+070 al KM. 15+200 se realiza visita de seguimiento y monitoreo a las actividades en ejecución en la via Selva Alegre - La calzada, donde se verifica que se ha realizado la imprimación asfáltica en el carril derecho , Se utilizo un camión imprimador, trabajaron 1 capataz, 1 operador, 1 tecnico , 2 obreros y 2 vigias.

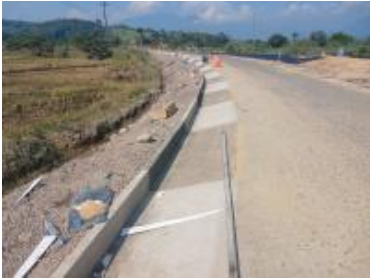
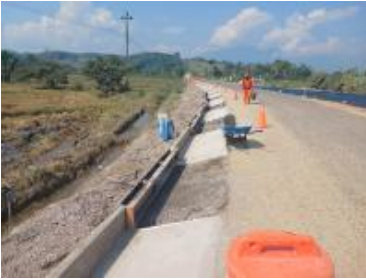
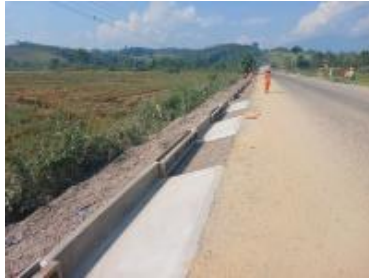
12

PROGRESIVAS KM. 15+080 AL KM. 15+170 li
VISITA DE SEGUIMIENTO Y MONITOREO A LAS ACTIVIDADES EJECUTADAS Y EN EJECUCION EN LA VIA SELVA ALEGRE - LA CALZADA: CONSTRUCCION DE CUNETAS TRAPEZOIDALES TIPO 1
CODIGO 500: DRENAJE
PARTIDA510.A CUNETAS TRAPEZOIDALES TIPO1 .

En las progresivas KM. 15+080 al KM. 15+170 se realiza visita de seguimiento y monitoreo a las actividades en ejecución en la via Selva Alegre - La calzada, se aprecia la continuación de construcción de cunetas trapezoidales tipo 1 en el margen izquierdo de la vía, se utiliza herramientas menores para el encofrado, trabajan 1 capataz y 4 obreros

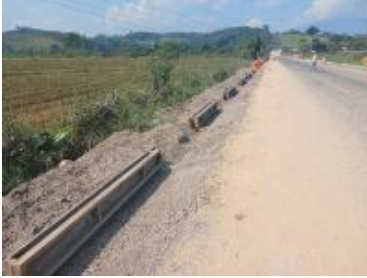
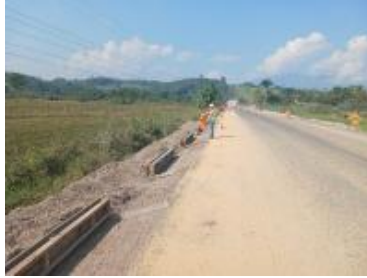
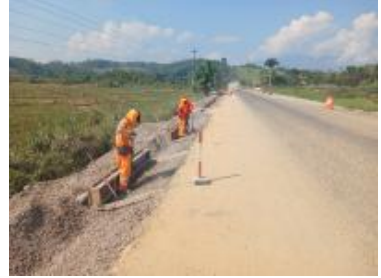
13

PROGRESIVAS KM. 15+170 AL KM. 15+430 li
VISITA DE SEGUIMIENTO Y MONITOREO A LAS ACTIVIDADES EJECUTADAS Y EN EJECUCION EN LA VIA SELVA ALEGRE - LA CALZADA: CONSTRUCCION DE CUNETAS TRAPEZOIDALES TIPO 1
CODIGO 500: DRENAJE
PARTIDA510.A CUNETAS TRAPEZOIDALES TIPO1 .

En las progresivas KM. 15+170 al KM. 15+430 se realiza visita de seguimiento y monitoreo a las actividades en ejecución en la via Selva Alegre - La calzada, se aprecia la continuación de construcción de cunetas trapezoidales tipo 1 en el margen izquierdo de la vía, se utiliza herramientas menores para el encofrado, trabajan 1 capataz y 10 obreros

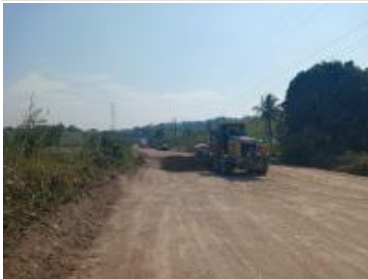
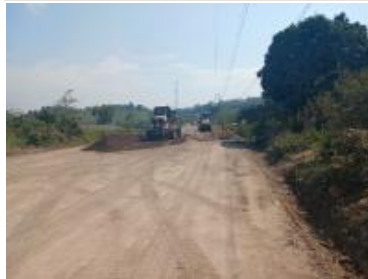
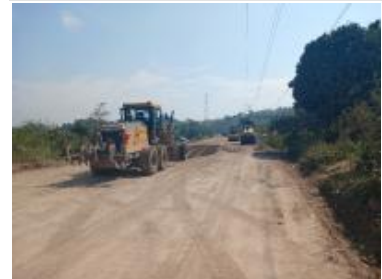
14

PROGRESIVAS KM. 19+650 A KM. 19+550
VISITA DE SEGUIMIENTO Y MONITOREO A LAS ACTIVIDADES REALIZADOS EN LA VIA LA CALZADA - SELVA ALEGRE: CONSTRUCCION DE SUB BASE GRANULAR TRITURADA
CODIGO 400 SUB BASE Y BASES
PARTIDA 402.A SUB BASE GRANULAR TRITURADA

En la progresiva Km. 19+650 al Km. 19+550 se realiza visita de seguimiento y monitoreo a las actividades realizadas y en ejecución en la Vía la Calzada - Selva alegre donde se realiza la construcción de sub base granular en la vía, actualmente se realiza el apilonado y extendido del material granular , se utiliza: 1 motoniveladora, una compactadora de rodillo y 1 camion cisterna , trabajan 1 capataz. 2 operadores 1 ing. de producción. 1 chofer.2 obreros, 2 vigias
2 operadores y 2 obreros
acceso li nivrl subbase

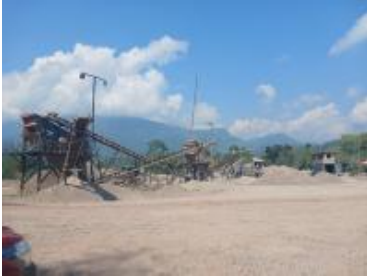
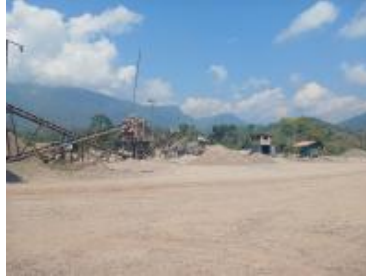
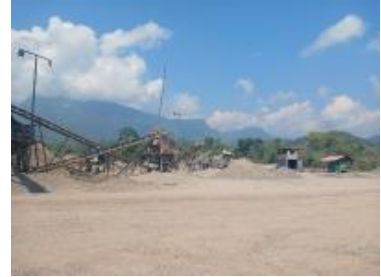
15

Crítico

PROGRESIVA KM. 24+082
VISITA DE SEGUIMIENTO Y MONITOREO A LAS AREAS AUXILIARES DE LA VIA SELVA ALEGRE -
LACALZADA: PLANTA CHANCADORA DAÑADA

En la progresiva Km. 24+082 entrando por la derecha a 1km por un acceso se ubica la planta chancadora se verifica insitu que no hay producción de material de base granular, porque se ha dañado una pieza del motor de la chancadora, se espera la llegada de la pieza para su arreglo y para reiniciar actividades de producción de material de base.

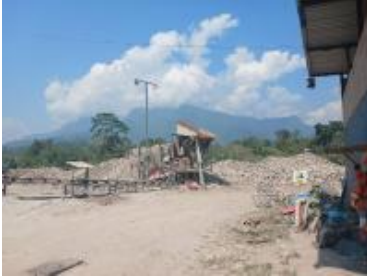
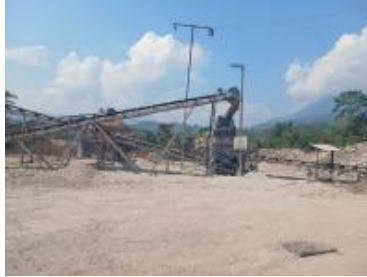
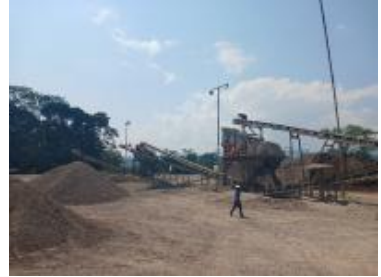
16

PROGRESIVA KM. 24+082
VISITA DE SEGUIMIENTO Y MONITOREO A LAS AREAS AUXILIARES DE LA VIA SELVA ALEGRE -
LACALZADA: PLANTA CHANCADORA DAÑADA

En la progresiva Km. 24+082 entrando por la derecha a 1km por un acceso se ubica la planta chancadora se verifica insitu que no hay producción de material de base granular, porque se ha dañado una pieza del motor de la chancadora, se espera la llegada de la pieza para su arreglo y para reiniciar actividades de producción de material de base. solo se esta produciendo es material de relleno y subbases con una zaranda fija.

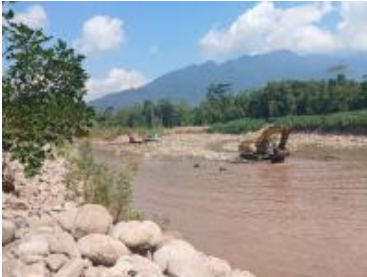
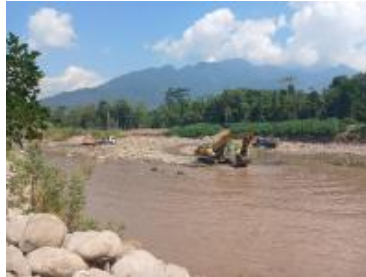
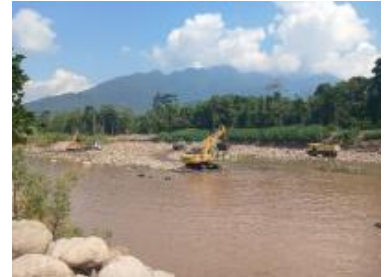
17

VISITA DE SEGUIMIENTO Y MONITOREO A LAS AREAS AUXILIARES DE LA VIA SELVA ALEGRE -
LACALZADA: VISITA A CANTERA

En la progresiva Km. 24+082 entrando por la derecha a 1km por un acceso se ubica la planta chancadora y 2 km hacia el rio se ubica la cantera donde se verifica insitu que hay extracción de material granular, utilizando dos excavadoras de oruga y 6 volquetes que suministran de material hacia la chancadora.
