## BITACORA ELECTRÓNICA DE OBRA

Confirma Bitacora:	Nro Informe:	Fecha Informe:	Nombre De La Obra:	Personal Encargado:
Si	0060	01 - 08 - 2024	SELVA ALEGRE - LA CALZADA	BORIS WALTER AYLLÓN CARCELÉN

NUMERO DE INFORME No. 0060-2024  
 CONTRATO DE OBRA: No. 031-2022-MTC/20.2 CON PRECIOS DE AGOSTO DE 2021  
 EMPRESA CONTRATISTA: CHINA CIVIL ENGINEERING CONSTRUCTION CORPORATION SUCURSAL DEL PERU  
 OBRA: SALDO DE OBRA: "CULMINACION DE OBRA DE MEJORAMIENTO DE LA CARRETERA RODRIGUEZ DE MENDOZA - EMPALME PE-5N (LA CALZADA), TRAMO: SELVA ALEGRE - EMPALME PE-5N (LA CALZADA)  
 MONTO DE LA OBRA: S/44'873,763.87 PLAZO DE EJECUCION: 190 DIAS CALENDARIO  
 SUPERVISOR: CONSORCIO SUPERVISOR ALEGRE LA CALZADA (PYUNGHWA ENGINEERING CONSULTANTS LTDA SUCURSAL DEL PERU y GEOTECNIA Y MECANICA DE SUELOS S.A.C.)  
 CONTRATO DE CONSULTORIA DE OBRA N° 01-2022-MTC/20.2 FECHA: 19-01-2022  
 MONTO SUPERVISION: 3,799,999.63 -Mediante OFICIO N° 905 - 2024-MTC/20.9 de fecha 23 de abril de 2024, la Entidad comunica el reinicio de ejecución de obra a partir del 22 de abril de 2024 LA OBRA ACTUALMENTE ESTA EN ACTIVIDAD DESDE 22-04-2024 ,

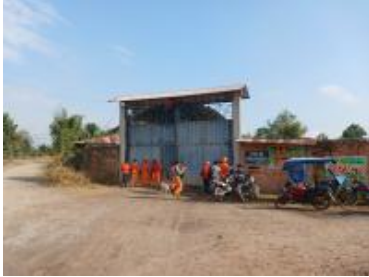
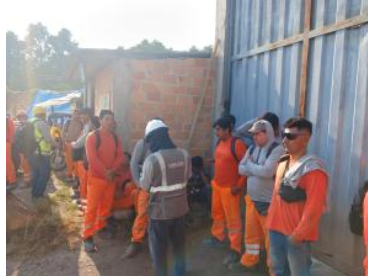
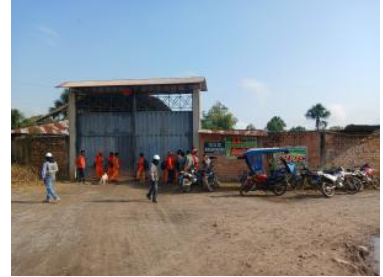
PROGRESIVA KM. 13+150  
VISITA DE SEGUIMIENTO Y MONITOREO A LA VIA SELVA ALEGRE - LA CALZADA: VISITA A SALA DE MAQUINAS ( PARO DE TRABAJADORES DE CCECC)

En la progresiva Km. 13+150 se realiza visita de seguimiento y monitoreo a las actividades que se realizan en la via selva alegre - la calzada, donde se aprecia a todos los trabajadores de la Contratista reunidos de paro, en protesta a la falta de cancelación de 4 semanas de trabajos realizados, Los trabajadores exigen que la contratista les cancele en su totalidad sus 4 semanas de salario, para poder reiniciar con las actividades en la obra

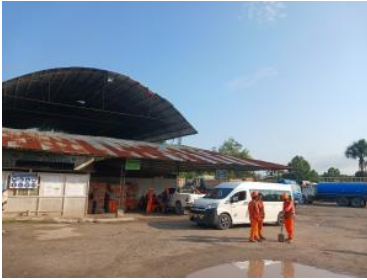
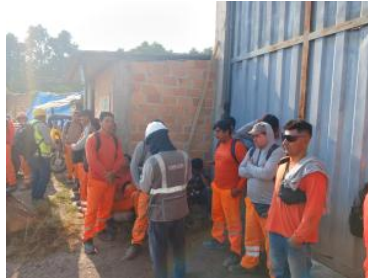
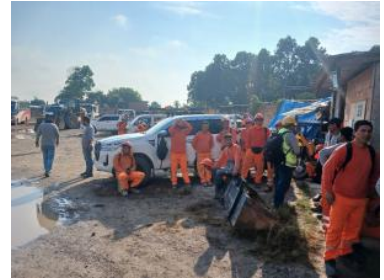
PROGRESIVA KM. 13+150

En la progresiva Km. 13+150 se realiza visita de seguimiento y monitoreo a las actividades que se realizan en la via selva alegre - la calzada, donde se aprecia a todos los trabajadores de la Contratista reunidos de paro, en protesta a la falta de cancelación de 4 semanas de trabajos realizados, Los trabajadores exigen que la contratista les cancele en su totalidad sus 4 semanas de salario, para poder reiniciar con las actividades en la obra. la Contratista les prometió el pago antes del ,medio dia, todos los trabajadores esperan en el patio de maquinas el deposito de su salario.

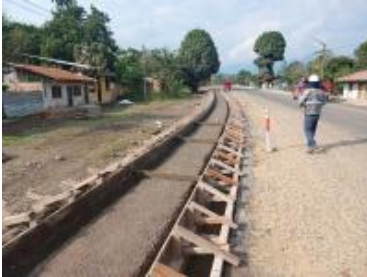
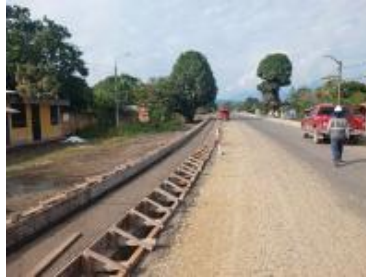
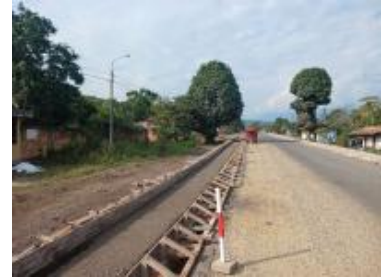
PROGRESIVA KM. 13+920  
VISITA DE SEGUIMIENTO Y MONITOREO EN LA VIA SELVA ALEGRE - LA CALZADA : VEREDAS  
(ACTIVIDADES PARALIZADAS)

En la progresiva Km. 13+920 se realizo visita de seguimiento y monitoreo a las actividades realizadas en la via selva alegre - la calzada. donde se aprecian el encofrado para construccion de veredas, actualmente no hay ningun personal de la contratista, solo esta el personal de supervisión realizando anotaciones de la situación actual.

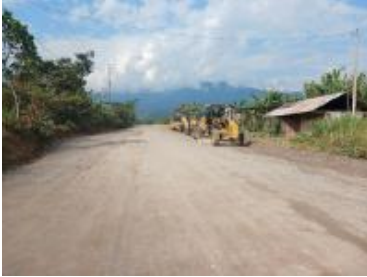
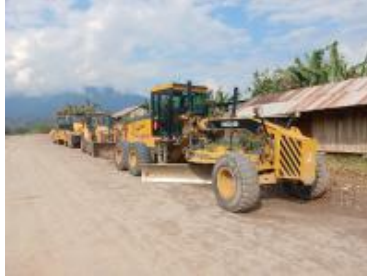
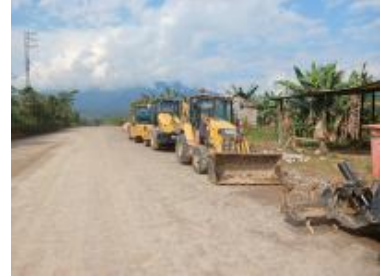
PROGRESIVA KM. 19+700

En la progresiva Km. 19+700 se realizo visita de seguimiento y monitoreo a las actividades realizadas en la via selva alegre - la calzada. donde se aprecian las maquinarias de construcción paralizadas en un lado de la via , se aprecia una motoniveladora, 1 retroexcavadora y 2 compactadoras de rodillo actualmente no hay ningun personal de la contratista, solo esta el personal de supervisión realizando anotaciones de la situación actual y verificando cotas.

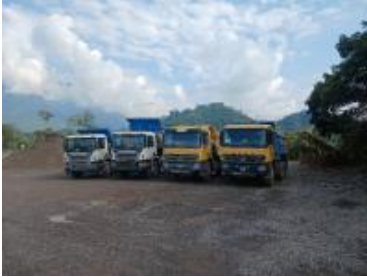
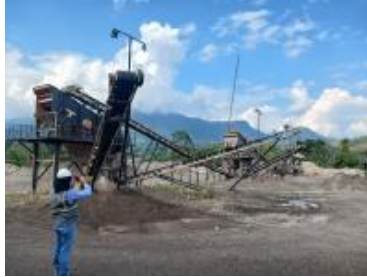
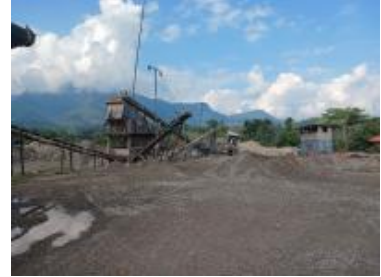
PROGRESIVA KM. 24+082

En la progresiva Km. 24+082 se realizo visita de seguimiento y monitoreo a las actividades realizadas en la via selva alegre - la calzada. donde se aprecia la planta chancadora completamente paralizada (Se ha dañado una pieza de la chancadora desde el dia sabado 27-07-2024) las maquinarias y equipos de construcción estan paralizadas , se aprecia cuatro volquetes actualmente no hay ningun personal de la contratista, solo esta un vigilante y el personal de supervisión realizando anotaciones de la situación actual.

Se recomienda a la Contratista la inmediata activación de la PLANTA CHANCADORA que esta paralizada desde el día Sábado 27-07-2024 , es necesario la inclusión de otra planta chancadora para procesar los materiales de mezcla de asfalto y TSB.

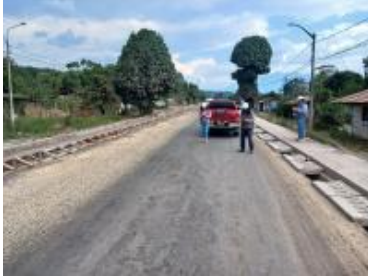
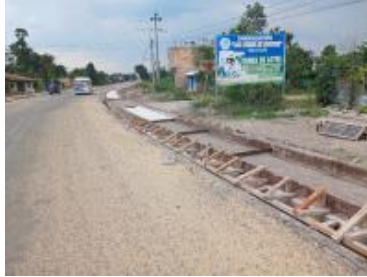
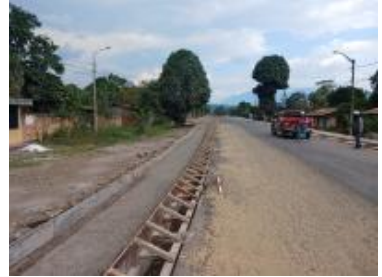
PROGRESIVA KM. 13+900 AL KM. 13+980

En las progresivas Km. 13+900 al Km. 13+980 se realizo la segunda visita de seguimiento y monitoreo a las actividades realizadas en la via selva alegre - la calzada. donde en horas de la tarde se aprecian el encofrado para construcción de veredas, actualmente continua sin personal de la contratista, solo esta el personal de supervisión midiendo, realizando anotaciones de la situación actual. El personal de la contratista solo logro el pago de 1 semana de trabajo y no laboraron en todo el dia de hoy.

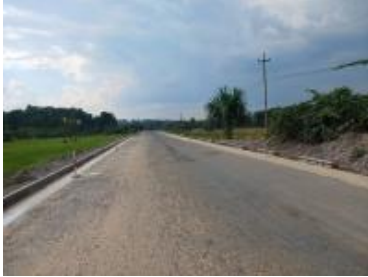
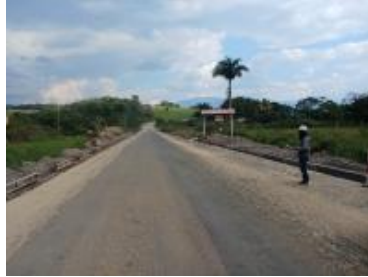
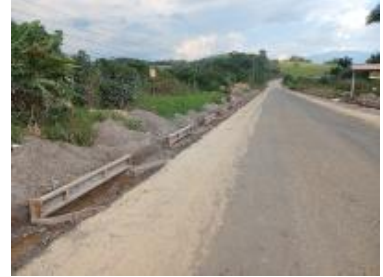
PROGRESIVAS KM. 15+300 AL KM. 15+400 li y ld  
VISITA DE SEGUIMIENTO Y MONITOREO EN LA VIA SELVA ALEGRE - LA CALZADA : CUNETAS TRAPEZOIDALES (ACTIVIDADES PARALIZADAS) ( SEGUNDO RECORRIDO)

En las progresivas Km. 15+300 al Km. 15+400 se realizo la segunda visita de seguimiento y monitoreo a las actividades realizadas en la vía selva alegre - la calzada. donde en horas de la tarde se aprecian el encofrado para construcción de cunetas trapezoidales, actualmente el sector continua sin personal de la contratista, solo esta el personal de supervisión midiendo, realizando anotaciones de la situación actual. El personal de la contratista solo logro el pago de 1 semana de trabajo y no laboraron en todo el día de hoy.

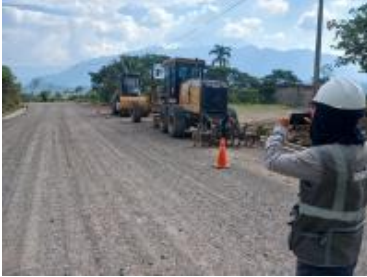
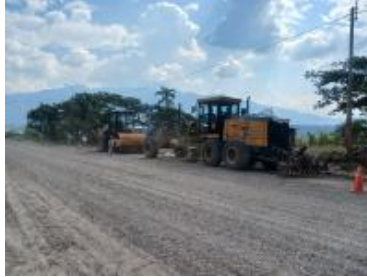
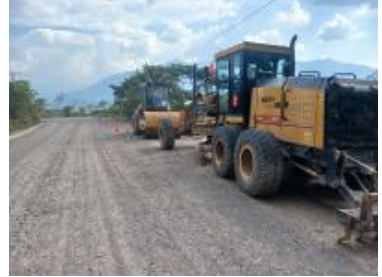
PROGRESIVA KM. 16+640

En la progresiva Km. 16+640 se realizo una nueva visita de seguimiento y monitoreo a las actividades realizadas en la via selva alegre - la calzada. donde en horas de la tarde se aprecian las maquinarias de construcción continúan paralizadas en un lado de la via , se aprecia una motoniveladora, 1 compactadora de rodillo actualmente no hay ningún personal de la contratista, solo esta el personal de supervisión realizando anotaciones de la situación actual y verificando cotas.

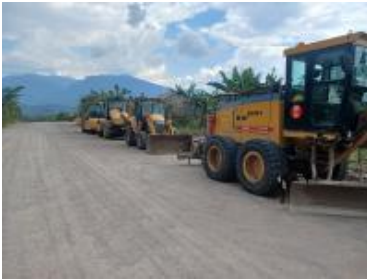
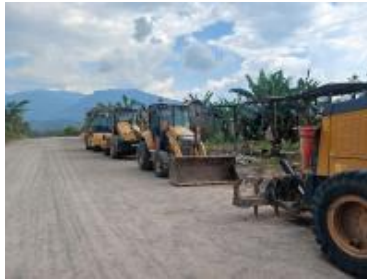
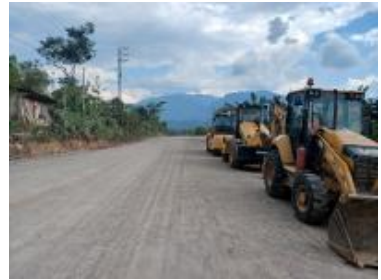
PROGRESIVA KM. 19+700

En la progresiva Km. 19+700 se realizo una nueva visita de seguimiento y monitoreo a las actividades realizadas en la via selva alegre - la calzada. donde en horas de la tarde se aprecian las maquinarias de construcción continúan paralizadas en un lado de la via , se aprecia una motoniveladora, 1 retroexcavadora y 2 compactadoras de rodillo actualmente no hay ningun personal de la contratista, solo esta el personal de supervisión realizando anotaciones de la situación actual y verificando cotas.
