BITACORA ELECTRÓNICA DE OBRA

Confirma Bitacora:	Nro Informe:	Fecha Informe:	Nombre De La Obra:	Personal Encargado:
Si	061	02 - 08 - 2024	SELVA ALEGRE - LA CALZADA	BORIS WALTER AYLLÓN CARCELÉN

NUMERO DE INFORME No. 0061-2024
 CONTRATO DE OBRA: No. 031-2022-MTC/20.2 CON PRECIOS DE AGOSTO DE 2021
 EMPRESA CONTRATISTA: CHINA CIVIL ENGINEERING CONSTRUCTION CORPORATION SUCURSAL DEL PERU
 OBRA: SALDO DE OBRA: "CULMINACION DE OBRA DE MEJORAMIENTO DE LA CARRETERA RODRIGUEZ DE MENDOZA - EMPALME PE-5N (LA CALZADA), TRAMO: SELVA ALEGRE - EMPALME PE-5N (LA CALZADA)
 MONTO DE LA OBRA: S/44'873,763.87 PLAZO DE EJECUCION: 190 DIAS CALENDARIO
 SUPERVISOR: CONSORCIO SUPERVISOR ALEGRE LA CALZADA (PYUNGHWA ENGINEERING CONSULTANTS LTDA SUCURSAL DEL PERU y GEOTECNIA Y MECANICA DE SUELOS S.A.C.)
 CONTRATO DE CONSULTORIA DE OBRA N° 01-2022-MTC/20.2 FECHA: 19-01-2022
 MONTO SUPERVISION: 3,799,999.63 -Mediante OFICIO N° 905 - 2024-MTC/20.9 de fecha 23 de abril de 2024, la Entidad comunica el reinicio de ejecución de obra a partir del 22 de abril de 2024 LA OBRA ACTUALMENTE ESTA EN ACTIVIDAD DESDE 22-04-2024 ,

VISITA DE SEGUIMIENTO Y MONITOREO A LAS OFICINAS DE LA SUPERVISION Y CONTRATISTA
 VISITA DE SEGU

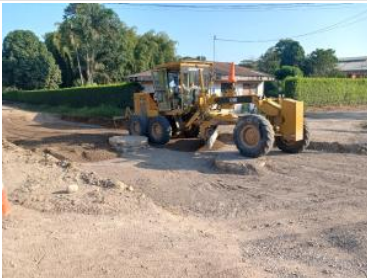
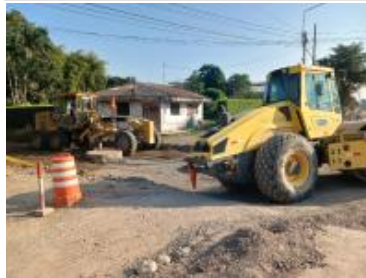
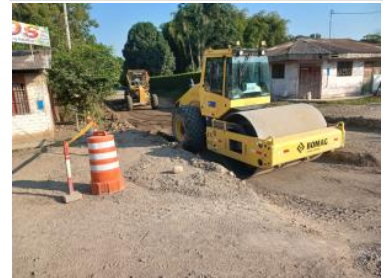
PROGRESIVA KM. 10+060 li y ld
VISITA DE SEGUIMIENTO Y MONITOREO A LAS ACTIVIDADES REALIZADOS EN LA VIA LA CALZADA
- SELVA ALEGRE: CONSTRUCCION DE SUB BASE GRANULAR (ACCESO)
CODIGO 400 SUB BASE Y BASES
PARTIDA 402.A SUB BASE GRANULAR CON MATERIAL TRITURADO

En la progresiva Km. 10+060 se realiza visita de seguimiento y monitoreo a las actividades realizadas y en ejecución en la Vía la Calzada - Selva alegre donde se realiza la construcción de sub base granular en el lado izquierdo y derecho, para el acceso , en el sitio se utiliza: 1 motoniveladora , 1 compactadora de rodillo, trabajan 1 capataz. 2 operadores, 2 obreros 2 vigias

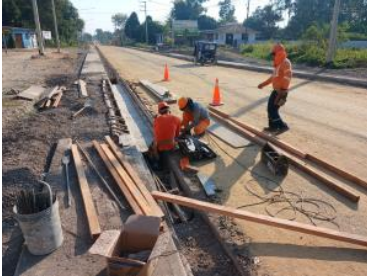
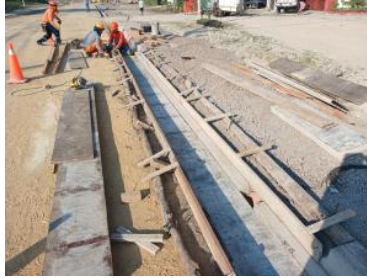
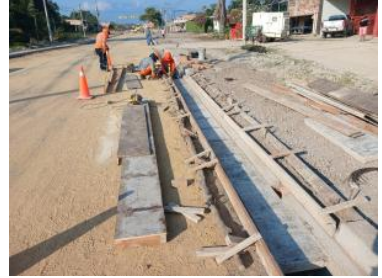
PROGRESIVA KM. 10+850 Id

VISITA DE SEGUIMIENTO Y MONITOREO A LAS ACTIVIDADES REALIZADOS EN LA VIA LA CALZADA - SELVA ALEGRE: CONSTRUCCION DE TAPAS DE CUNETAS EN PASES VEHICULARES CODIGO 500 DRENAJE

En la progresiva Km. 10+850 se realiza visita de seguimiento y monitoreo a las actividades realizadas y en ejecución en la Vía la Calzada - Selva alegre donde se realiza el encofrado para la construcción de tapas de cunetas rectangulares, en zona de pases vehiculares en el lado derecho de la vía, en el sitio se utiliza: herramientas menores, trabajan 1 capataz. 2 obreros

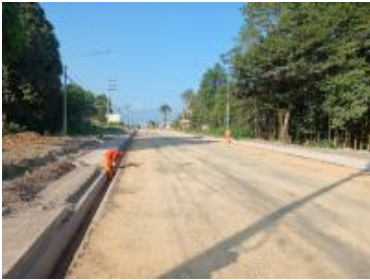
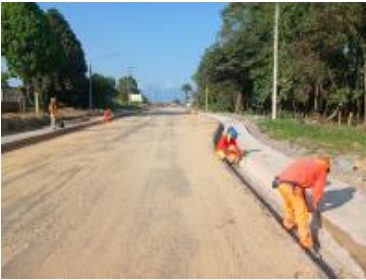
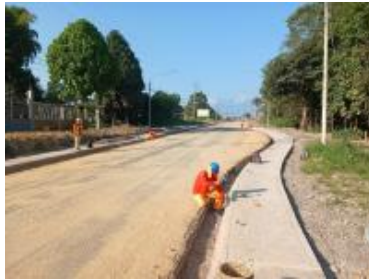
3

PROGRESIVAS KM. 10+700 AL KM. 10+800 Id Y li
VISITA DE SEGUIMIENTO Y MONITOREO A LAS ACTIVIDADES REALIZADOS EN LA VIA LA CALZADA - SELVA ALEGRE: LIMPIEZA Y SOLAQUEADO CUNETAS Y VEREDAS
CODIGO 500 DRENAJE
PARTIDA 510 E CUNETAS RECTANGULARES}
CODIGO 600 OBRAS COMPLEMENTARIAS
PARTIDA; 607,A VEREDAS

En las progresivas Km. 10+700 al Km. 10+800 se realiza visita de seguimiento y monitoreo a las actividades realizadas y en ejecución en la Vía la Calzada - Selva alegre donde se realiza la limpieza y solaqueado de cunetas y veredas en ambos lados de la vía , en el sitio se utiliza: herramientas menores, trabajan 1 capataz 6 obreros

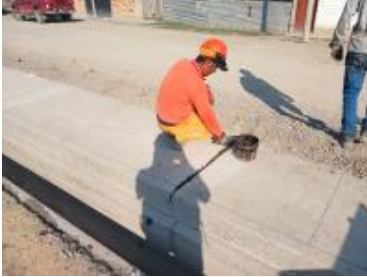
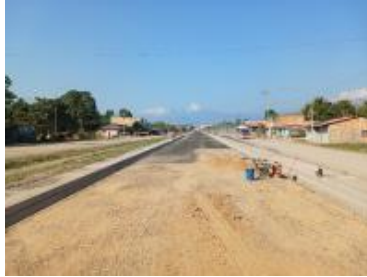
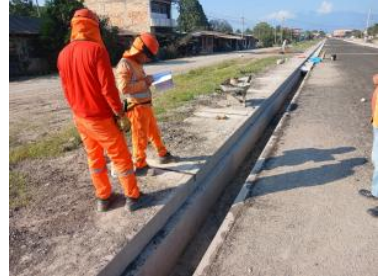
4

PROGRESIVAS KM. 10+980 AL KM. 11+080 Id Y li
VISITA DE SEGUIMIENTO Y MONITOREO A LAS ACTIVIDADES REALIZADOS EN LA VIA LA CALZADA - SELVA ALEGRE: COLOCACION DE JUNTAS EN VEREDAS
CODIGO 600 OBRAS COMPLEMENTARIAS
PARTIDA; 607,A VEREDAS

En las progresivas Km. 10+980 al Km. 11+080 se realiza visita de seguimiento y monitoreo a las actividades realizadas y en ejecución en la Vía la Calzada - Selva alegre donde se realiza la colocación de juntas en veredas en ambos lados de la vía , en el sitio se utiliza: herramientas menores, trabajan 1 capataz 2 obreros

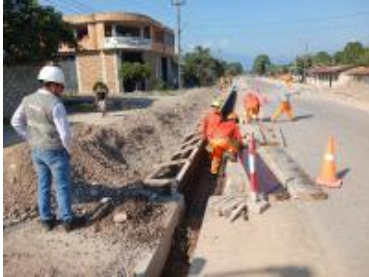
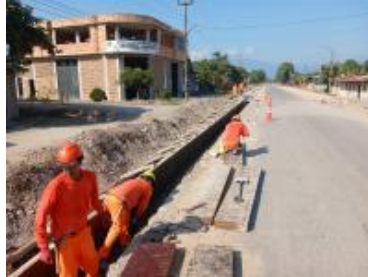
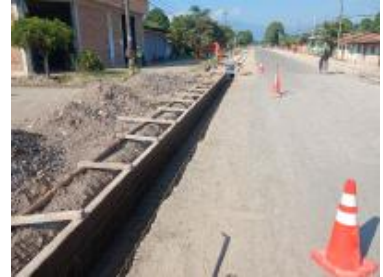
5

PROGRESIVAS KM. 13+250 AL KM. 13+280 li
VISITA DE SEGUIMIENTO Y MONITOREO A LAS ACTIVIDADES REALIZADOS EN LA VIA LA CALZADA - SELVA ALEGRE: CONSTRUCCION DE CUNETAS RECTANGULARES
CODIGO 500 DRENAJE
PARTIDA 510 E CUNETAS RECTANGULARES

En las progresivas Km. 13+250 al Km. 13+280 se realiza visita de seguimiento y monitoreo a las actividades realizados en la vía La Calzada - Selva Alegre, donde en el lado izquierdo de la vía se ha realizado la excavación, solado para la construcción de cunetas rectangulares, actualmente se realiza el encofrado y la colocación del refuerzo metálico se utiliza herramientas menores y trabajan 1 capataz, 6 obreros

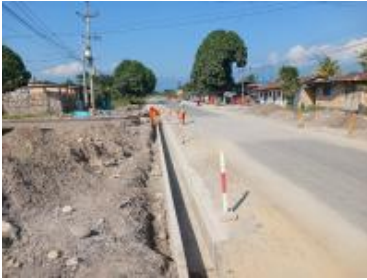
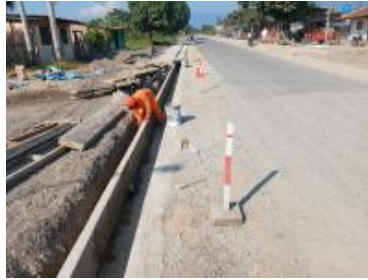
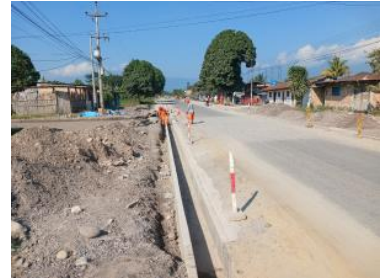
6

PROGRESIVAS KM. 13+360 al 13+400 li
VISITA DE SEGUIMIENTO Y MONITOREO A LAS ACTIVIDADES REALIZADOS EN LA VIA LA CALZADA - SELVA ALEGRE: CUNETAS RECTANGULARES
CODIGO 500 DRENAJE

En las progresivas Km. 13+360 al Km. 13+400 se realiza visita de seguimiento y monitoreo a las actividades realizadas y en ejecución en la Vía la Calzada - Selva alegre donde se realiza el resanado de cunetas rectangulares construidas en el lado izquierdo, se utiliza herramientas menores, trabajan 1 capataz. 2 obreros

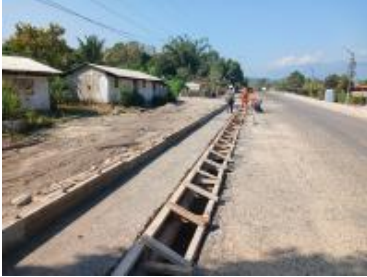
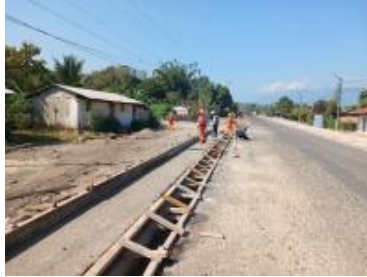
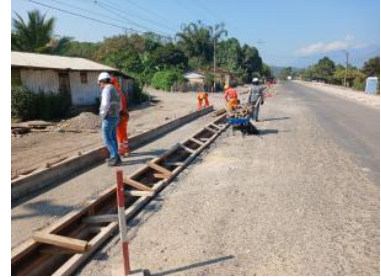
7

PROGRESIVAS KM. 13+900 a 14+000 li
VISITA DE SEGUIMIENTO Y MONITOREO A LAS ACTIVIDADES REALIZADOS EN LA VIA LA CALZADA
- SELVA ALEGRE: CONSTRUCCION DE VEREDAS
CODIGO 600 OBRAS COMPLEMENTARIAS
PARTIDA; 607,A VEREDAS

En las progresivas Km. 13+900 a Km. 14+000 se realiza visita de seguimiento y monitoreo al tramo de vía la Calzada - Selva alegre, donde se ha realizado el relleno y se realiza el encofrado para la construcción de VEREDAS en el lado izquierdo de la vía, utilizando herramientas menores, trabajan 1capataz y 6 obreros

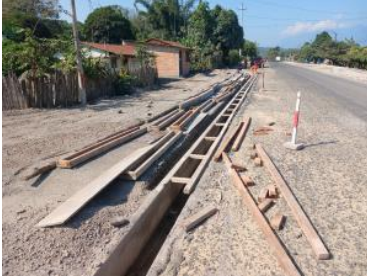
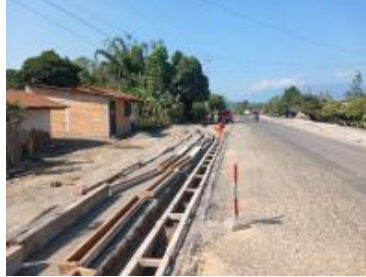
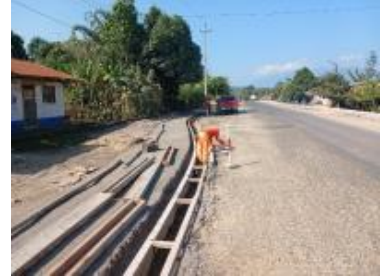
8

PROGRESIVAS KM. 14+020 a 14+080 li
VISITA DE SEGUIMIENTO Y MONITOREO A LAS ACTIVIDADES REALIZADOS EN LA VIA LA CALZADA
- SELVA ALEGRE: CONSTRUCCION DE VEREDAS
CODIGO 600 OBRAS COMPLEMENTARIAS
PARTIDA; 607,A VEREDAS

En las progresivas Km. 14+020 a Km. 14+080 se realiza visita de seguimiento y monitoreo al tramo de vía la Calzada - Selva alegre, donde se ha realizado el relleno y se realiza el encofrado para la construcción de VEREDAS en el lado izquierdo de la vía, utilizando herramientas menores, trabajan 1capataz y 6 obreros

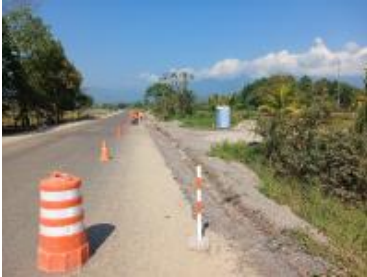
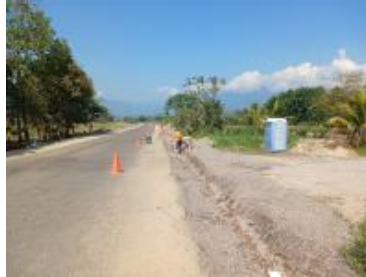
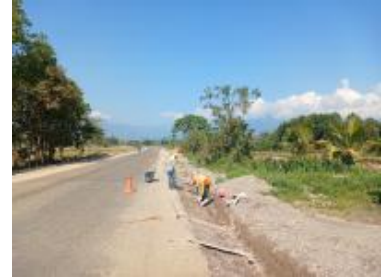
9

PROGRESIVAS KM. 14+870 AL KM. 15+000 Id
VISITA DE SEGUIMIENTO Y MONITOREO A LAS ACTIVIDADES EJECUTADAS Y EN EJECUCION EN
LA VIA SELVA ALEGRE - LA CALZADA: CONSTRUCCION DE CUNETAS TRAPEZOIDALES TIPO 1
CODIGO 500: DRENAJE
PARTIDA510.A CUNETAS TRAPEZOIDALES TIPO1

En las progresivas KM. 14+870 al KM. 15+000 se realiza visita de seguimiento y monitoreo a las actividades en ejecución en la via Selva Alegre - La calzada, se ha realizado la excavación, el encofrado para la construcción de cunetas trapezoidales tipo 1 en el margen derecho de la vía. se utiliza herramientas menores, trabajan 1 capataz y 6 obreros.

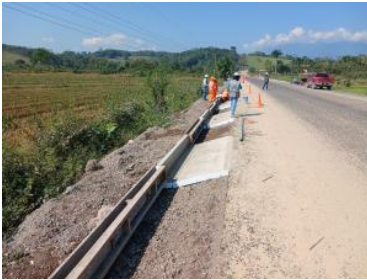
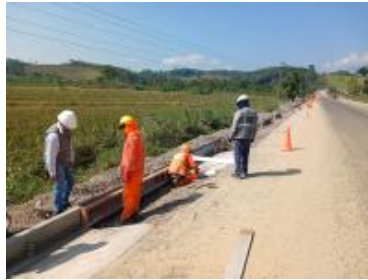
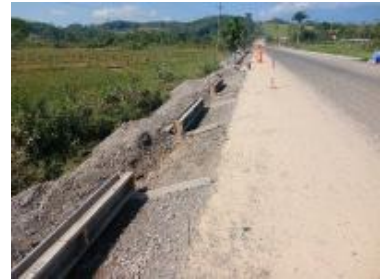
10

PROGRESIVAS KM. 15+170 AL KM. 15+220 Id
VISITA DE SEGUIMIENTO Y MONITOREO A LAS ACTIVIDADES EJECUTADAS Y EN EJECUCION EN LA VIA SELVA ALEGRE - LA CALZADA: CONSTRUCCION DE CUNETAS TRAPEZOIDALES TIPO 1
CODIGO 500: DRENAJE
PARTIDA510.A CUNETAS TRAPEZOIDALES TIPO1

En las progresivas KM. 15+170 al KM. 15+220 se realiza visita de seguimiento y monitoreo a las actividades en ejecución en la via Selva Alegre - La calzada, se ha realizado la excavación, el encofrado y el vaciado de mezcla de concreto para la construcción de cunetas trapezoidales tipo 1 en el margen derecho de la vía. actualmente se realiza la preparación de la superficie en los tramos no vaciados, se utiliza herramientas menores, trabajan 1 capataz y 4 obreros

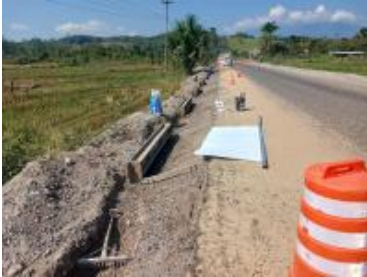
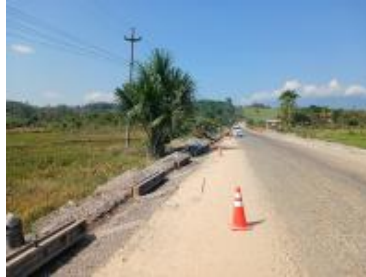
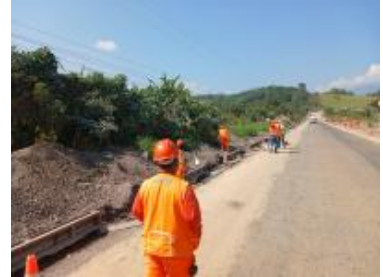
11

PROGRESIVAS KM. 15+220 AL KM. 15+340 li
VISITA DE SEGUIMIENTO Y MONITOREO A LAS ACTIVIDADES EJECUTADAS Y EN EJECUCION EN LA VIA SELVA ALEGRE - LA CALZADA: CONSTRUCCION DE CUNETAS TRAPEZOIDALES TIPO 1
CODIGO 500: DRENAJE
PARTIDA510.A CUNETAS TRAPEZOIDALES TIPO1

En las progresivas KM. 15+220 al KM. 15+340 se realiza visita de seguimiento y monitoreo a las actividades en ejecución en la vía Selva Alegre - La calzada, se realizala excavación y el encófrado para la construcción de cunetas trapezoidales tipo 1 en el margen derecho de la vía. se utiliza herramientas menores, trabajan 1 capataz y 6 obreros

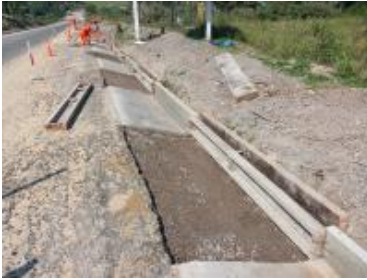
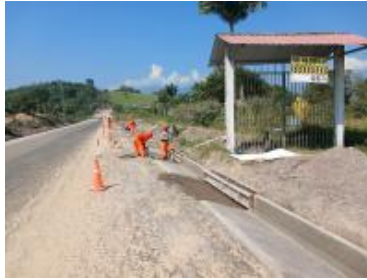
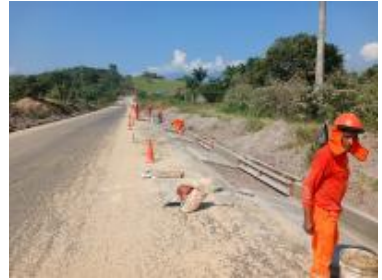
12

PROGRESIVAS KM. 15+340 AL KM. 15+420 Id
VISITA DE SEGUIMIENTO Y MONITOREO A LAS ACTIVIDADES EJECUTADAS Y EN EJECUCION EN LA VIA SELVA ALEGRE - LA CALZADA: CONSTRUCCION DE CUNETAS TRAPEZOIDALES TIPO 1
CODIGO 500: DRENAJE
PARTIDA510.A CUNETAS TRAPEZOIDALES TIPO1

En las progresivas KM. 15+340 al KM. 15+420 se realiza visita de seguimiento y monitoreo a las actividades en ejecución en la via Selva Alegre - La calzada, se realiza la excavación y el encofrado para la construcción de cunetas trapezoidales tipo 1 en el margen derecho de la vía. se utiliza herramientas menores, trabajan 1 capataz y 8 obreros

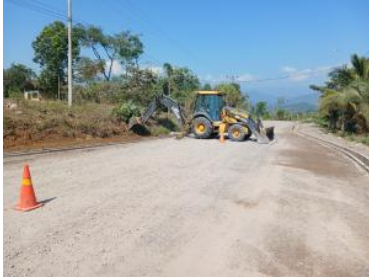
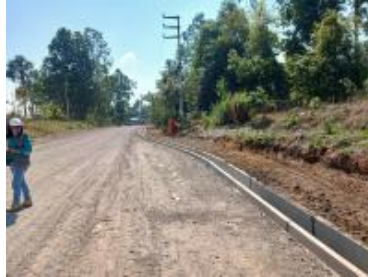
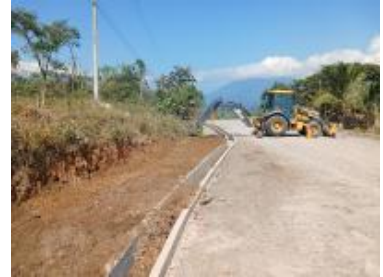
13

PROGRESIVAS KM. 16+600 AL KM. 16+700 li
VISITA DE SEGUIMIENTO Y MONITOREO A LAS ACTIVIDADES REALIZADOS EN LA VIA LA CALZADA - SELVA ALEGRE: EXCAVACION EN MATERIAL SUELTO
CODIGO 200 MOVIMIENTO DE TIERRAS
PARTIDA 202 B,3 EXCAVACION EN MATERIAL SUELTO

En las progresivas Km. 16+600 al Km. 16+700 se realiza visita de seguimiento y monitoreo a las actividades realizadas y en ejecución en la Vía la Calzada - Selva alegre donde se realiza la excavación utilizando una retroexcavadora , donde se corta y se amplia la explanación de la vía , para tener espacio para la construcción de veredas en este sector. se utiliza: 1 retroexcavadora y herramientas menores, trabajan 1 capataz 1 operador, 2 obreros y 2 vigías

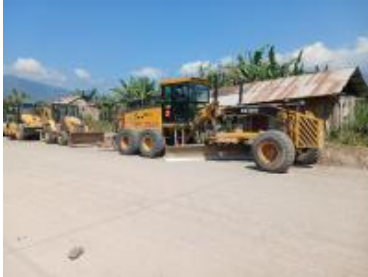
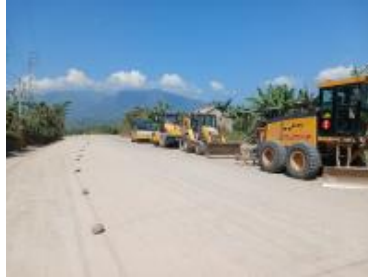
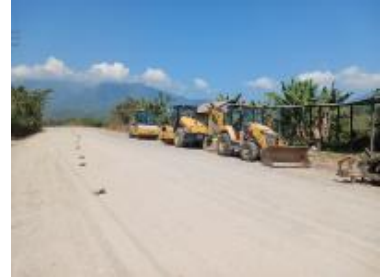
14

PROGRESIVA KM. 19+700
VISITA DE SEGUIMIENTO Y MONITOREO A LAS ACTIVIDADES REALIZADAS EN LA VIA SELVA ALEGRE - LA CALZADA: MAQUINARIAS EN LA VIA

En la progresiva Km. 19+700 se realiza visita de seguimiento y monitoreo a las actividades que se realizan en la via selva alegre -la calzada donde se observo maquinarias paralizadas en la via, se pregunto el motivo de la falta de actividad, y se nos informo que se esperaba la llegada del camión distribuidor de combustible, a las 10 am se reiniciaron las actividades de construcción de sub bases y base granular.

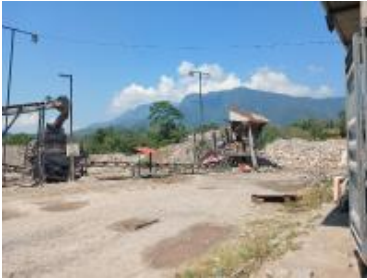
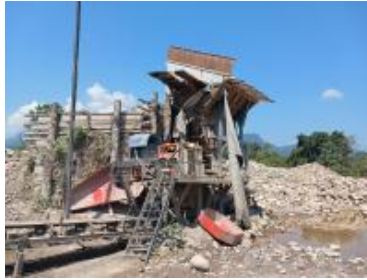
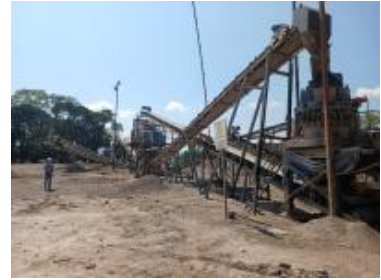
15

VISITA DE SEGUIMIENTO Y MONITOREO EN LA VIA SELVA ALEGRE - LA CALZADA : PLANTA
CHANCADORA Y MAQUINARIAS (ACTIVIDADES PARALIZADAS)

En la progresiva Km. 24+082 se realizo visita de seguimiento y monitoreo a las actividades realizadas en la via selva alegre - la calzada. donde se aprecia la planta chancadora completamente paralizada (Se ha dañado una pieza de la chancadora desde el día sábado 27-07-2024) Hoy si esta presente el personal que opera la chancadora, donde nos informan que ya el repuesto de la chancadora llegara al final de la tarde donde se pondrá en actividad a la planta chancadora.

Se recomienda al Contratista incluir en la obra una nueva planta chancadora, porque la actual constantemente se esta dañando, es necesario tener una chancadora adicional porque hasta la fecha no se ha iniciado la producción de materiales de agregados que se utilizarán para el Tratamiento Superficial Bicapa y para la preparación de la mezcla de asfalto.

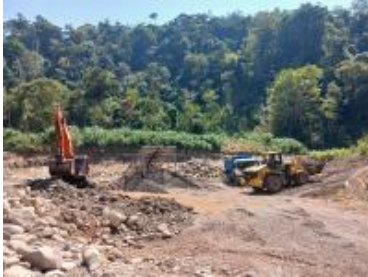
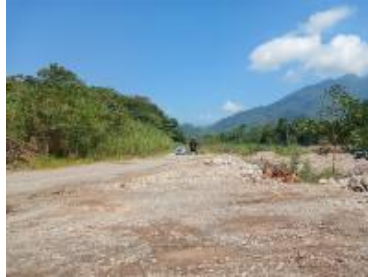
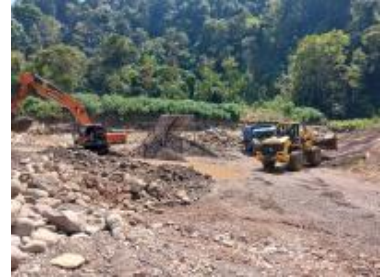
16

PROGRESIVA KM. 24+082
VISITA DE SEGUIMIENTO Y MONITOREO A LAS AREAS AUXILIARES DE LA VIA SELVA ALEGRE - LA CALZADA: VISITA A CANTERA (sector 1)

En la progresiva Km. 24+082 entrando por la derecha a 1km por un acceso se ubica la planta chancadora y 2 km hacia el rio se ubica la cantera donde se verifica insitu que hay extracción de material granular, utilizando dos excavadoras de oruga , 1 cargador frontal y 4 volquetes que suministran de material hacia la chancadora.

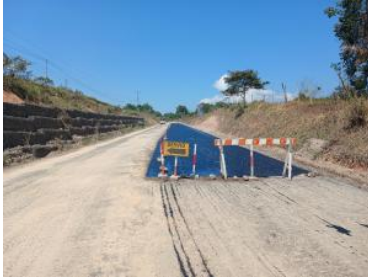
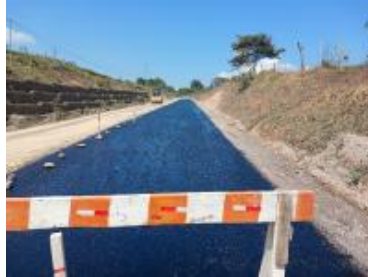
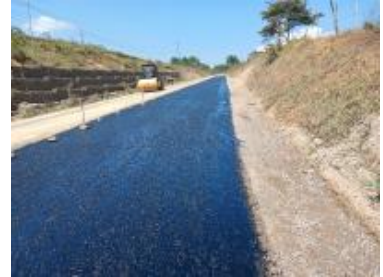
17

PROGRESIVAS KM. 16+140 AL KM. 16+240 Id
VISITA DE SEGUIMIENTO Y MONITOREO A LAS ACTIVIDADES EJECUTADAS Y EN EJECUCION EN LA VIA SELVA ALEGRE - LA CALZADA: IMPRIMACION ASFALTICA
