## BITACORA ELECTRÓNICA DE OBRA

Confirma Bitacora:	Nro Informe:	Fecha Informe:	Nombre De La Obra:	Personal Encargado:
Si	0062	03 - 08 - 2024	SELVA ALEGRE - LA CALZADA	BORIS WALTER AYLLÓN CARCELÉN

NUMERO DE INFORME No. 0062-2024  
 CONTRATO DE OBRA: No. 031-2022-MTC/20.2 CON PRECIOS DE AGOSTO DE 2021  
 EMPRESA CONTRATISTA: CHINA CIVIL ENGINEERING CONSTRUCTION CORPORATION SUCURSAL DEL PERU  
 OBRA: SALDO DE OBRA: "CULMINACION DE OBRA DE MEJORAMIENTO DE LA CARRETERA RODRIGUEZ DE MENDOZA - EMPALME PE-5N (LA CALZADA), TRAMO: SELVA ALEGRE - EMPALME PE-5N (LA CALZADA)  
 MONTO DE LA OBRA: S/44'873,763.87 PLAZO DE EJECUCION: 190 DIAS CALENDARIO  
 SUPERVISOR: CONSORCIO SUPERVISOR ALEGRE LA CALZADA (PYUNGHWA ENGINEERING CONSULTANTS LTDA SUCURSAL DEL PERU y GEOTECNIA Y MECANICA DE SUELOS S.A.C.)  
 CONTRATO DE CONSULTORIA DE OBRA N° 01-2022-MTC/20.2 FECHA: 19-01-2022  
 MONTO SUPERVISION: 3,799,999.63 -Mediante OFICIO N° 905 - 2024-MTC/20.9 de fecha 23 de abril de 2024, la Entidad comunica el reinicio de ejecución de obra a partir del 22 de abril de 2024 LA OBRA ACTUALMENTE ESTA EN ACTIVIDAD DESDE 22-04-2024 ,

VISITA DE SEGUIMIENTO Y MONITOREO A LAS OFICINAS DE LA SUPERVISION Y CONTRATIS

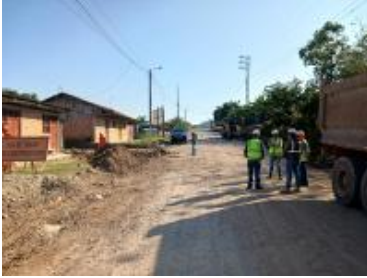
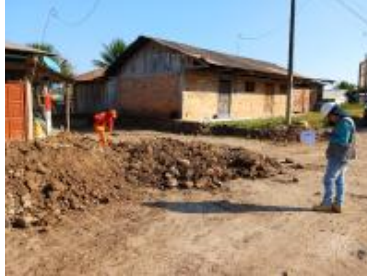
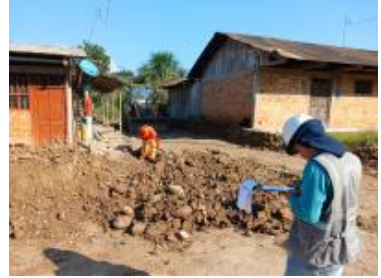
PROGRESIVA KM. 19+980 Id  
VISITA DE SEGUIMIENTO Y MONITOREO A LAS ACTIVIDADES REALIZADOS EN LA VIA LA CALZADA  
- SELVA ALEGRE: EXCAVACION EN MATERIAL SUELTO  
CODIGO 200 MOVIMIENTO DE TIERRAS  
PARTIDA 202 B,3 EXCAVACION EN MATERIAL SUELTO

En la progresiva Km. 19+980 se realiza visita de seguimiento y monitoreo a las actividades realizadas y en ejecución en la Vía la Calzada - Selva alegre donde se realiza la excavación a nivel de sub rasante utilizando una retroexcavadora , donde se corta y se amplia el acceso de la vía. se utiliza: 1 retroexcavadora y herramientas menores, trabajan 1 capataz 1 operador, 2 obreros y 2 vigías.

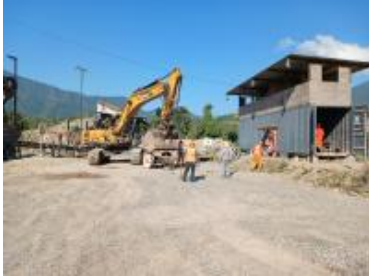
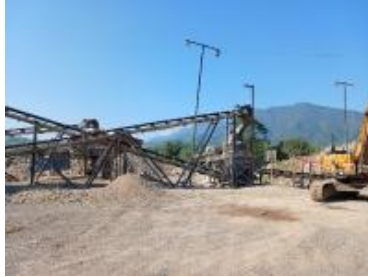
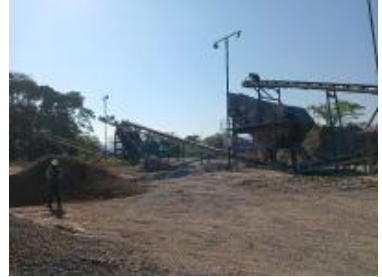
PROGRESIVA KM. 24+082  
VISITA DE SEGUIMIENTO Y MONITOREO EN LA VIA SELVA ALEGRE - LA CALZADA : PLANTA CHANCADORA Y MAQUINARIAS (ACTIVIDADES PARALIZADAS)

En la progresiva Km. 24+082 se realizo visita de seguimiento y monitoreo a las actividades realizadas en la via selva alegre - la calzada. donde se aprecia la planta chancadora continua completamente paralizada (Se ha dañado una pieza de la chancadora desde el día sábado 27-07-2024) Hoy si esta presente el personal que opera la chancadora, y ya el repuesto de la chancadora se ha colocado y se procederá a instalar la pieza completa al final de la tarde, para poder iniciar labores en la noche.

Se recomienda al Contratista incluir en la obra una nueva planta chancadora, porque la actual constantemente se esta dañando, es necesario tener una chancadora adicional porque hasta la fecha no se ha iniciado la producción de materiales de agregados que se utilizarán para el Tratamiento Superficial Bicapa y para la preparación de la mezcla de asfalto.

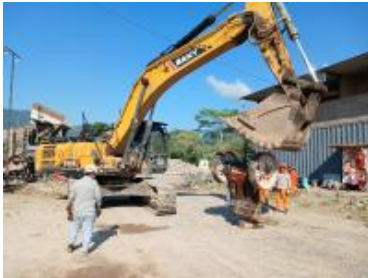
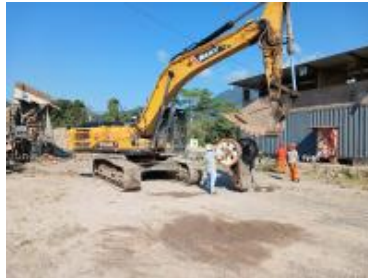
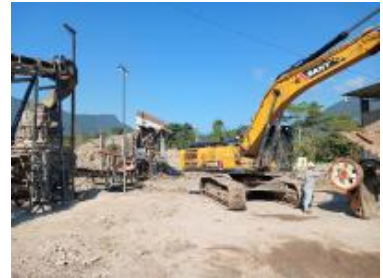
PROGRESIVA KM. 24+082

En la progresiva Km. 24+082 se realizo visita de seguimiento y monitoreo a las actividades realizadas en la via selva alegre - la calzada. donde se aprecia la planta chancadora continua completamente paralizada (Se ha dañado una pieza de la chancadora desde el día sábado 27-07-2024) Hoy si esta presente el personal que opera la chancadora, y ya el repuesto de la chancadora se ha colocado y se procederá a instalar la pieza completa al final de la tarde, para poder iniciar labores en la noche.

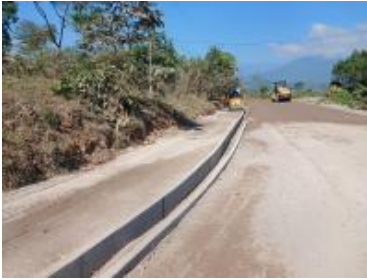
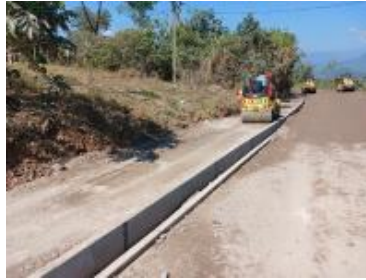
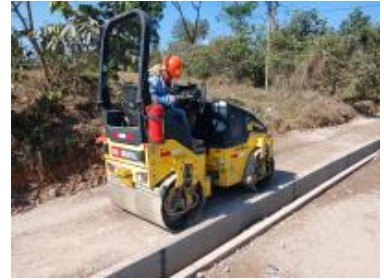
PROGRESIVAS KM. 16+600 a 16+700 li  
VISITA DE SEGUIMIENTO Y MONITOREO A LAS ACTIVIDADES REALIZADOS EN LA VIA LA CALZADA  
- SELVA ALEGRE: CONSTRUCCION DE VEREDAS  
CODIGO 600 OBRAS COMPLEMENTARIAS  
PARTIDA; 607,A VEREDAS

En las progresivas Km. 16+600 a Km. 16+700 se realiza visita de seguimiento y monitoreo al tramo de vía la Calzada - Selva alegre, donde se realiza el relleno para la construcción de VEREDAS en el lado izquierdo de la vía, utilizando una una mini compactadora y un mini cargador frontal y herramientas menores, trabajan actualmente 1capataz 2 operadores y 2 obreros

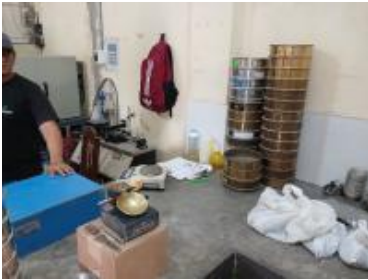
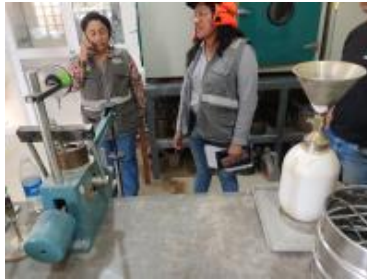
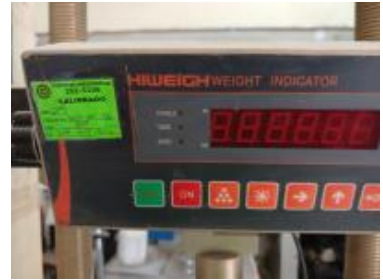
CIUDAD DE MOYOBAMBA  
VISITA DE SEGUIMIENTO Y MONITOREO AL LABORATORIO DE LA SUPERVISION: VERIFICACION DE CALIBRACION DE EQUIPOS DE SUELOS

En la ciudad de Moyobamba, se ubica el laboratorio de suelos y pavimentos de concreto de la Supervisión, donde se realiza visita de verificación de la calibración de los equipos, Se realizo visita al sitio acompañado con la especialista de control de calidad y especialista de estructuras y obras de arte de la Supervisión y se verifico que los equipos de suelos y pavimentos de concreto NO ESTAN CALIBRADOS ( SE VENCIO EL DIA 27-07-2024) se han comprometido a su calibración durante los primeros 7 días del mes de agosto. Es importante señalar que la Supervisión no cuenta con los equipos de laboratorio de pavimentos de asfalto, utilizan el servicio de un laboratorio privado externo ubicado en TARAPOTO, el cual hasta la fecha no tengo ninguna evidencia de la veracidad de esta información.

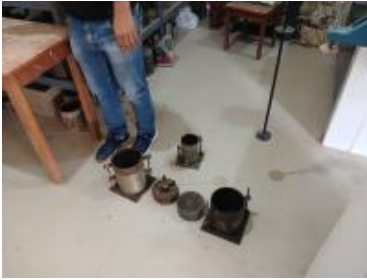
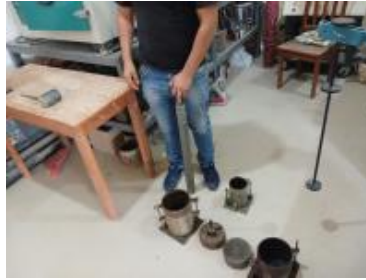
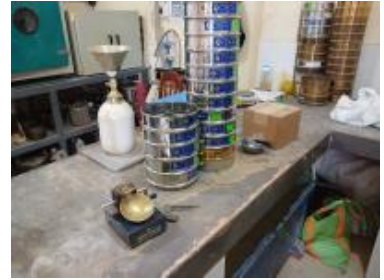
VISITA DE SEGUIMIENTO Y MONITOREO AL LABORATORIO DE LA SUPERVISION: VERIFICACION DE CALIBRACION DE EQUIPOS DE SUELOS

En la ciudad de Moyobamba, se ubica el laboratorio de suelos y pavimentos de concreto de la Supervisión, donde se realiza visita de verificación de la calibración de los equipos, Se realizo visita al sitio acompañado con la especialista de control de calidad y especialista de estructuras y obras de arte de la Supervisión y se verifico que los equipos de suelos y pavimentos de concreto NO ESTAN CALIBRADOS ( SE VENCIO EL DIA 27-07-2024) se han comprometido a su calibración durante los primeros 7 días del mes de agosto. Es importante señalar que la Supervisión no cuenta con los equipos de laboratorio de pavimentos de asfalto, utilizan el servicio de un laboratorio privado externo ubicado en TARAPOTO, el cual hasta la fecha no tengo ninguna evidencia de la veracidad de esta información. se observa que no cuentan con: EQUIPO EQUIVALENTE DE ARENA, EQUIPO MARSHALL COMPLETO Y EQUIPO DE LAVADO ASFALTICO.

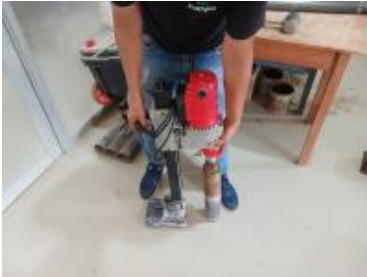
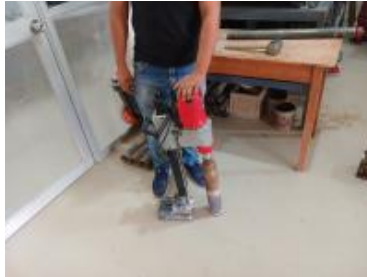
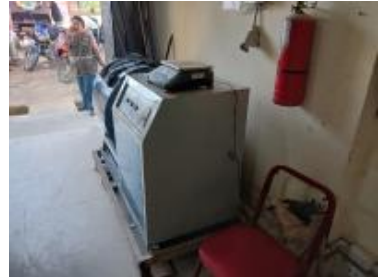
CIUDAD DE MOYOBAMBA  
VISITA DE SEGUIMIENTO Y MONITOREO AL LABORATORIO DE LA SUPERVISION: VERIFICACION DE CALIBRACION DE EQUIPOS DE SUELOS

En la ciudad de Moyobamba, se ubica el laboratorio de suelos y pavimentos de concreto de la Supervisión, donde se realiza visita de verificación de la calibración de los equipos, Se realizo visita al sitio acompañado con la especialista de control de calidad y especialista de estructuras y obras de arte de la Supervisión y se verifico que los equipos de suelos y pavimentos de concreto NO ESTAN CALIBRADOS ( SE VENCIO EL DIA 27-07-2024) se han comprometido a su calibración durante los primeros 7 días del mes de agosto. Es importante señalar que la Supervisión no cuenta con los equipos de laboratorio de pavimentos de asfalto, utilizan el servicio de un laboratorio privado externo ubicado en TARAPOTO, el cual hasta la fecha no tengo ninguna evidencia de la veracidad de esta información. se observa que no cuentan con: EQUIPO EQUIVALENTE DE ARENA, EQUIPO MARSHALL COMPLETO Y EQUIPO DE LAVADO ASFALTICO.
