BITACORA ELECTRÓNICA DE OBRA

Confirma Bitacora:	Nro Informe:	Fecha Informe:	Nombre De La Obra:	Personal Encargado:
Si	0062	03 - 08 - 2024	SELVA ALEGRE - LA CALZADA	BORIS WALTER AYLLÓN CARCELÉN

NUMERO DE INFORME No. 0062-2024
 CONTRATO DE OBRA: No. 031-2022-MTC/20.2 CON PRECIOS DE AGOSTO DE 2021
 EMPRESA CONTRATISTA: CHINA CIVIL ENGINEERING CONSTRUCTION CORPORATION SUCURSAL DEL PERU
 OBRA: SALDO DE OBRA: "CULMINACION DE OBRA DE MEJORAMIENTO DE LA CARRETERA RODRIGUEZ DE MENDOZA - EMPALME PE-5N (LA CALZADA), TRAMO: SELVA ALEGRE - EMPALME PE-5N (LA CALZADA)
 MONTO DE LA OBRA: S/44'873,763.87 PLAZO DE EJECUCION: 190 DIAS CALENDARIO
 SUPERVISOR: CONSORCIO SUPERVISOR ALEGRE LA CALZADA (PYUNGHWA ENGINEERING CONSULTANTS LTDA SUCURSAL DEL PERU y GEOTECNIA Y MECANICA DE SUELOS S.A.C.)
 CONTRATO DE CONSULTORIA DE OBRA N° 01-2022-MTC/20.2 FECHA: 19-01-2022
 MONTO SUPERVISION: 3,799,999.63 -Mediante OFICIO N° 905 - 2024-MTC/20.9 de fecha 23 de abril de 2024, la Entidad comunica el reinicio de ejecución de obra a partir del 22 de abril de 2024 LA OBRA ACTUALMENTE ESTA EN ACTIVIDAD DESDE 22-04-2024 ,

Panel Fotográfico de la Bitacora de Obras

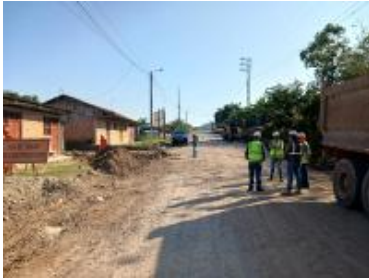
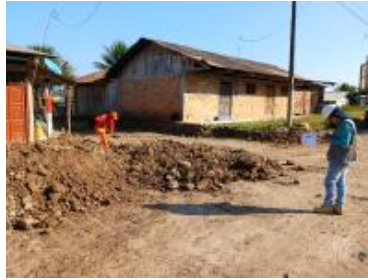
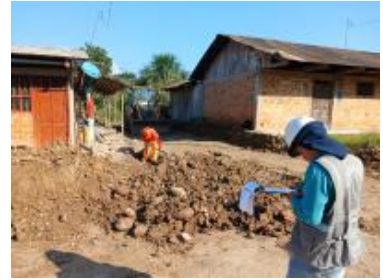
PROGRESIVA KM. 19+980 Id
VISITA DE SEGUIMIENTO Y MONITOREO A LAS ACTIVIDADES REALIZADOS EN LA VIA LA CALZADA - SELVA ALEGRE: EXCAVACION EN MATERIAL SUELTO
CODIGO 200 MOVIMIENTO DE TIERRAS
PARTIDA 202 B,3 EXCAVACION EN MATERIAL SUELTO

En la progresiva Km. 19+980 se realiza visita de seguimiento y monitoreo a las actividades realizadas y en ejecución en la Vía la Calzada - Selva alegre donde se realiza la excavación a nivel de sub rasante utilizando una retroexcavadora , donde se corta y se amplia el acceso de la vía. se utiliza: 1 retroexcavadora y herramientas menores, trabajan 1 capataz 1 operador, 2 obreros y 2 vigías.

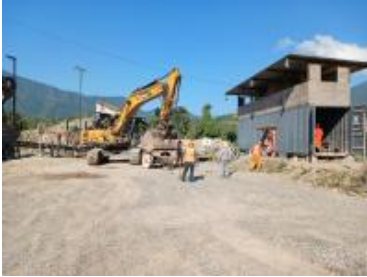
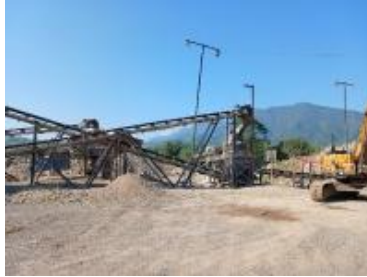
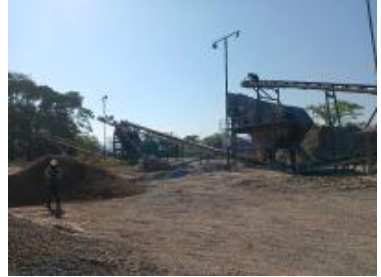
VISITA DE SEGUIMIENTO Y MONITOREO EN LA VIA SELVA ALEGRE - LA CALZADA : PLANTA
CHANCADORA Y MAQUINARIAS (ACTIVIDADES PARALIZADAS)

En la progresiva Km. 24+082 se realizo visita de seguimiento y monitoreo a las actividades realizadas en la via selva alegre - la calzada. donde se aprecia la planta chancadora continua completamente paralizada (Se ha dañado una pieza de la chancadora desde el día sábado 27-07-2024) Hoy si esta presente el personal que opera la chancadora, y ya el repuesto de la chancadora se ha colocado y se procederá a instalar la pieza completa al final de la tarde, para poder iniciar labores en la noche.

Se recomienda al Contratista incluir en la obra una nueva planta chancadora, porque la actual constantemente se esta dañando, es necesario tener una chancadora adicional porque hasta la fecha no se ha iniciado la producción de materiales de agregados que se utilizarán para el Tratamiento Superficial Bicapa y para la preparación de la mezcla de asfalto.

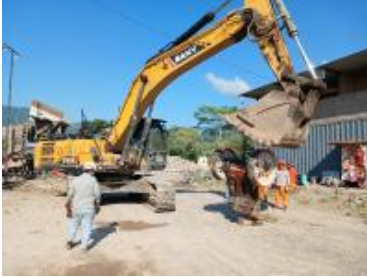
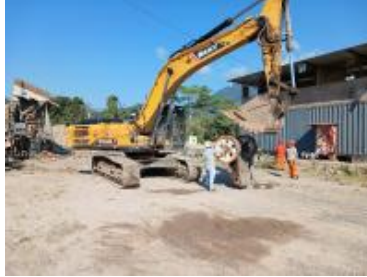
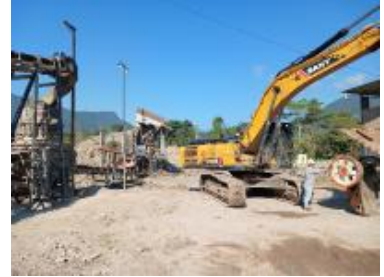
VISITA DE SEGUIMIENTO Y MONITOREO EN LA VIA SELVA ALEGRE - LA CALZADA : PLANTA
CHANCADORA Y MAQUINARIAS (ACTIVIDADES PARALIZADAS)

En la progresiva Km. 24+082 se realizo visita de seguimiento y monitoreo a las actividades realizadas en la via selva alegre - la calzada. donde se aprecia la planta chancadora continua completamente paralizada (Se ha dañado una pieza de la chancadora desde el día sábado 27-07-2024) Hoy si esta presente el personal que opera la chancadora, y ya el repuesto de la chancadora se ha colocado y se procederá a instalar la pieza completa al final de la tarde, para poder iniciar labores en la noche.

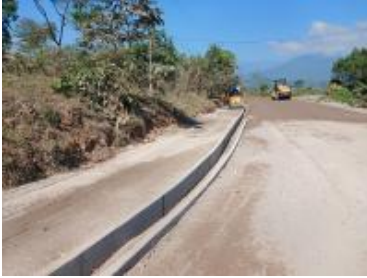
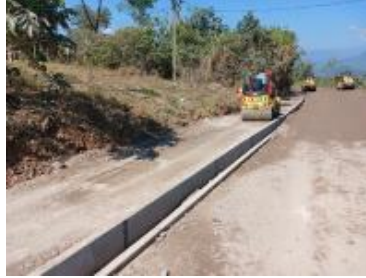
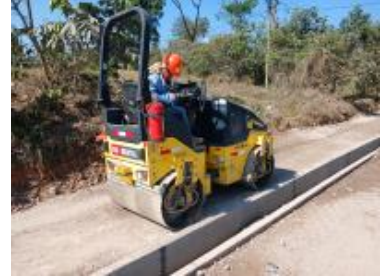
PROGRESIVAS KM. 16+600 a 16+700 li
VISITA DE SEGUIMIENTO Y MONITOREO A LAS ACTIVIDADES REALIZADOS EN LA VIA LA CALZADA
- SELVA ALEGRE: CONSTRUCCION DE VEREDAS
CODIGO 600 OBRAS COMPLEMENTARIAS
PARTIDA; 607,A VEREDAS

En las progresivas Km. 16+600 a Km. 16+700 se realiza visita de seguimiento y monitoreo al tramo de vía la Calzada - Selva alegre, donde se realiza el relleno para la construcción de VEREDAS en el lado izquierdo de la vía, utilizando una una mini compactadora y un mini cargador frontal y herramientas menores, trabajan actualmente 1capataz 2 operadores y 2 obreros

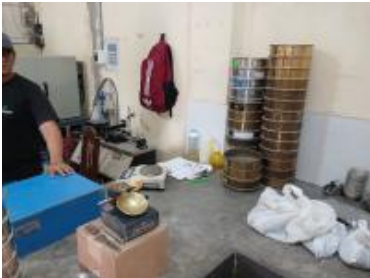
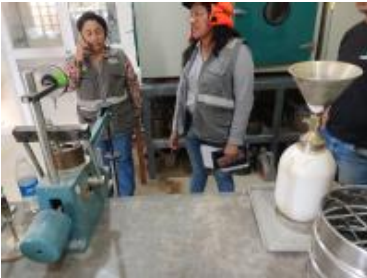
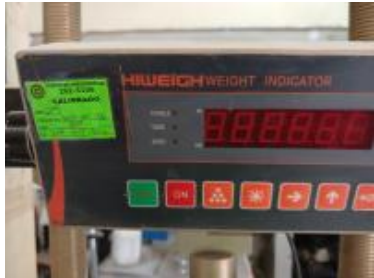
CIUDAD DE MOYOBAMBA
VISITA DE SEGUIMIENTO Y MONITOREO AL LABORATORIO DE LA SUPERVISION: VERIFICACION DE CALIBRACION DE EQUIPOS DE SUELOS

En la ciudad de Moyobamba, se ubica el laboratorio de suelos y pavimentos de concreto de la Supervisión, donde se realiza visita de verificación de la calibración de los equipos, Se realizo visita al sitio acompañado con la especialista de control de calidad y especialista de estructuras y obras de arte de la Supervisión y se verifico que los equipos de suelos y pavimentos de concreto NO ESTAN CALIBRADOS (SE VENCIO EL DIA 27-07-2024) se han comprometido a su calibración durante los primeros 7 días del mes de agosto. Es importante señalar que la Supervisión no cuenta con los equipos de laboratorio de pavimentos de asfalto, utilizan el servicio de un laboratorio privado externo ubicado en TARAPOTO, el cual hasta la fecha no tengo ninguna evidencia de la veracidad de esta información.

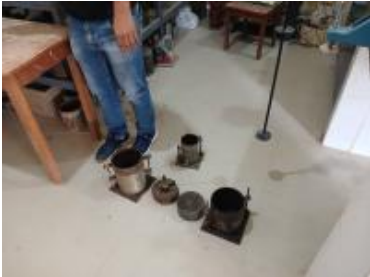
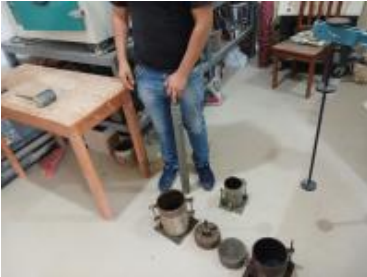
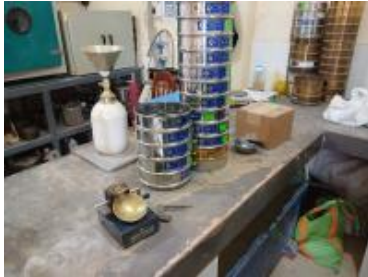
CIUDAD DE MOYOBAMBA
VISITA DE SEGUIMIENTO Y MONITOREO AL LABORATORIO DE LA SUPERVISION: VERIFICACION DE CALIBRACION DE EQUIPOS DE SUELOS

En la ciudad de Moyobamba, se ubica el laboratorio de suelos y pavimentos de concreto de la Supervisión, donde se realiza visita de verificación de la calibración de los equipos, Se realizo visita al sitio acompañado con la especialista de control de calidad y especialista de estructuras y obras de arte de la Supervisión y se verifico que los equipos de suelos y pavimentos de concreto NO ESTAN CALIBRADOS (SE VENCIO EL DIA 27-07-2024) se han comprometido a su calibración durante los primeros 7 días del mes de agosto. Es importante señalar que la Supervisión no cuenta con los equipos de laboratorio de pavimentos de asfalto, utilizan el servicio de un laboratorio privado externo ubicado en TARAPOTO, el cual hasta la fecha no tengo ninguna evidencia de la veracidad de esta información. se observa que no cuentan con: EQUIPO EQUIVALENTE DE ARENA, EQUIPO MARSHALL COMPLETO Y EQUIPO DE LAVADO ASFALTICO.

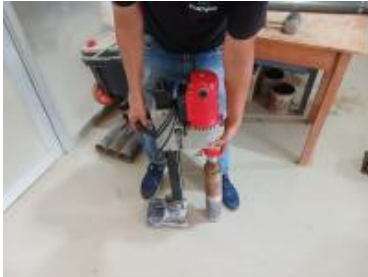
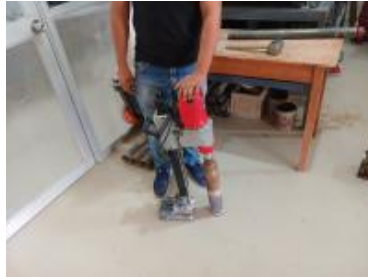
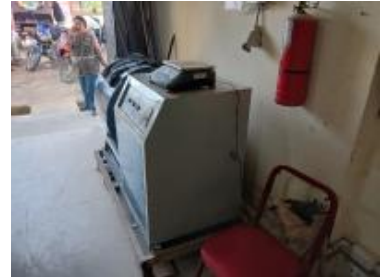
CIUDAD DE MOYOBAMBA
VISITA DE SEGUIMIENTO Y MONITOREO AL LABORATORIO DE LA SUPERVISION: VERIFICACION DE CALIBRACION DE EQUIPOS DE SUELOS

En la ciudad de Moyobamba, se ubica el laboratorio de suelos y pavimentos de concreto de la Supervisión, donde se realiza visita de verificación de la calibración de los equipos, Se realizo visita al sitio acompañado con la especialista de control de calidad y especialista de estructuras y obras de arte de la Supervisión y se verifico que los equipos de suelos y pavimentos de concreto NO ESTAN CALIBRADOS (SE VENCIO EL DIA 27-07-2024) se han comprometido a su calibración durante los primeros 7 días del mes de agosto. Es importante señalar que la Supervisión no cuenta con los equipos de laboratorio de pavimentos de asfalto, utilizan el servicio de un laboratorio privado externo ubicado en TARAPOTO, el cual hasta la fecha no tengo ninguna evidencia de la veracidad de esta información. se observa que no cuentan con: EQUIPO EQUIVALENTE DE ARENA, EQUIPO MARSHALL COMPLETO Y EQUIPO DE LAVADO ASFALTICO.
