BITACORA ELECTRÓNICA DE OBRA

Confirma Bitacora: Si	Nro Informe: 063	Fecha Informe: 05 - 08 - 2024	Nombre De La Obra: SELVA ALEGRE - LA CALZADA	Personal Encargado: BORIS WALTER AYLLÓN CARCELÉN
---------------------------------	----------------------------	---	--	---

NUMERO DE INFORME No. 0063-2024
 CONTRATO DE OBRA: No. 031-2022-MTC/20.2 CON PRECIOS DE AGOSTO DE 2021
 EMPRESA CONTRATISTA: CHINA CIVIL ENGINEERING CONSTRUCTION CORPORATION SUCURSAL DEL PERU
 OBRA: SALDO DE OBRA: "CULMINACION DE OBRA DE MEJORAMIENTO DE LA CARRETERA RODRIGUEZ DE MENDOZA - EMPALME PE-5N (LA CALZADA), TRAMO: SELVA ALEGRE - EMPALME PE-5N (LA CALZADA)
 MONTO DE LA OBRA: S/44'873,763.87 PLAZO DE EJECUCION: 190 DIAS CALENDARIO
 SUPERVISOR: CONSORCIO SUPERVISOR ALEGRE LA CALZADA (PYUNGHWA ENGINEERING CONSULTANTS LTDA SUCURSAL DEL PERU y GEOTECNIA Y MECANICA DE SUELOS S.A.C.)
 CONTRATO DE CONSULTORIA DE OBRA N° 01-2022-MTC/20.2 FECHA: 19-01-2022
 MONTO SUPERVISION: 3,799,999.63 -Mediante OFICIO N° 905 - 2024-MTC/20.9 de fecha 23 de abril de 2024, la Entidad comunica el reinicio de ejecución de obra a partir del 22 de abril de 2024 LA OBRA ACTUALMENTE ESTA EN ACTIVIDAD DESDE 22-04-2024 ,

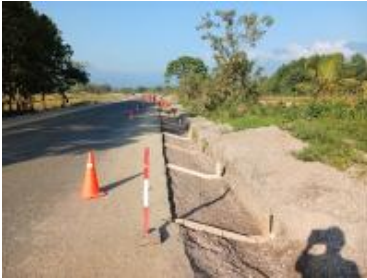
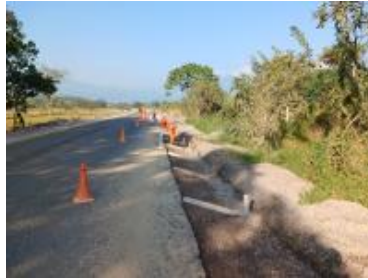
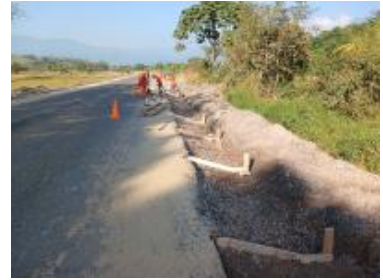
PROGRESIVAS KM. 14+880 AL KM. 14+940 Id
VISITA DE SEGUIMIENTO Y MONITOREO A LAS ACTIVIDADES EJECUTADAS Y EN EJECUCION EN LA VIA SELVA ALEGRE - LA CALZADA: CONSTRUCCION DE CUNETAS TRAPEZOIDALES TIPO 1
CODIGO 500: DRENAJE
PARTIDA510.A CUNETAS TRAPEZOIDALES TIPO1

En las progresivas KM. 14+880 al KM. 14+940 se realiza visita de seguimiento y monitoreo a las actividades en ejecución en la via Selva Alegre - La calzada, se ha realizado la excavación, el encofrado para la construcción de cunetas trapezoidales tipo 1 en el margen derecho de la vía. se utiliza herramientas menores, trabajan 1 capataz y 6 obreros

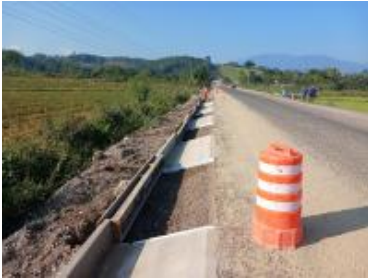
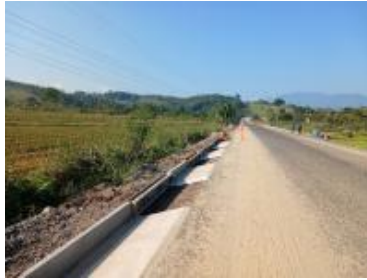
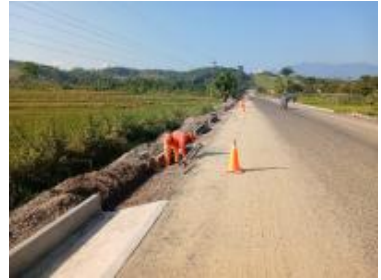
PROGRESIVAS KM. 15+100 AL KM. 15+210 li
VISITA DE SEGUIMIENTO Y MONITOREO A LAS ACTIVIDADES EJECUTADAS Y EN EJECUCION EN LA VIA SELVA ALEGRE - LA CALZADA: CONSTRUCCION DE CUNETAS TRAPEZOIDALES TIPO 1
CODIGO 500: DRENAJE
PARTIDA510.A CUNETAS TRAPEZOIDALES TIPO1

En las progresivas KM. 15+100 al KM. 15+210 se realiza visita de seguimiento y monitoreo a las actividades en ejecución en la vía Selva Alegre - La calzada, se ha realizado la excavación, el encofrado para la construcción de cunetas trapezoidales tipo 1 en el margen izquierdo de la vía. se utiliza herramientas menores, trabajan 1 capataz y 6 obreros.

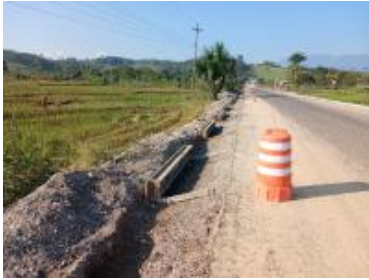
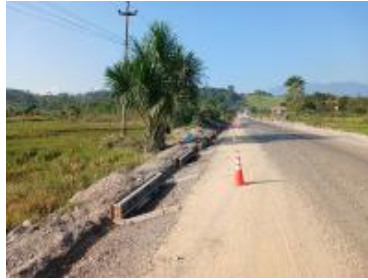
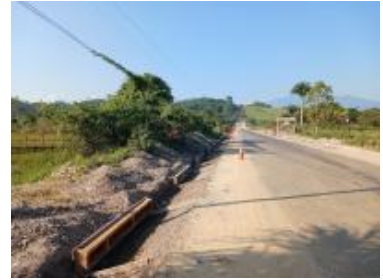
PROGRESIVAS KM. 15+200 AL KM. 15+400 li
VISITA DE SEGUIMIENTO Y MONITOREO A LAS ACTIVIDADES EJECUTADAS Y EN EJECUCION EN LA VIA SELVA ALEGRE - LA CALZADA: CONSTRUCCION DE CUNETAS TRAPEZOIDALES TIPO 1
CODIGO 500: DRENAJE
PARTIDA510.A CUNETAS TRAPEZOIDALES TIPO1

En las progresivas KM. 15+200 al KM. 15+400 se realiza visita de seguimiento y monitoreo a las actividades en ejecución en la vía Selva Alegre - La calzada, se ha realizado la excavación, el encofrado para la construcción de cunetas trapezoidales tipo 1 en el margen izquierdo de la vía. se utiliza herramientas menores, trabajan 1 capataz y 6 obreros.

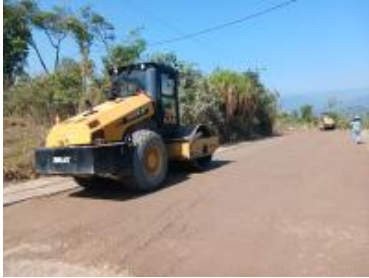
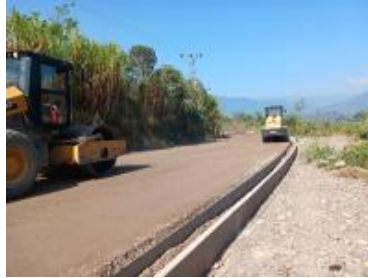
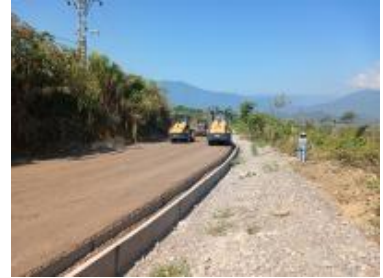
PROGRESIVAS KM. 16+680 AL KM. 16+780
VISITA DE SEGUIMIENTO Y MONITOREO A LAS ACTIVIDADES REALIZADOS EN LA VIA LA CALZADA - SELVA ALEGRE: CONSTRUCCION DE BASE GRANULAR
CODIGO 400 SUB BASE Y BASES
PARTIDA 403.A BASE GRANULAR

En las progresivas Km. 16+680 al Km. 16+780 se realiza visita de seguimiento y monitoreo a las actividades realizadas y en ejecución en la Vía la Calzada - Selva alegre donde se continua con la construcción de base granular en este sector, actualmente se realiza el extendido y compactación del material granular, en el sitio se utiliza: 1 motoniveladora ,1 compactadora de rodillo .1 camión cisterna. , trabajan 1 capataz. 1 ing. de producción. 2 operadores, 1 chofer, 4 obreros y 2 vigías

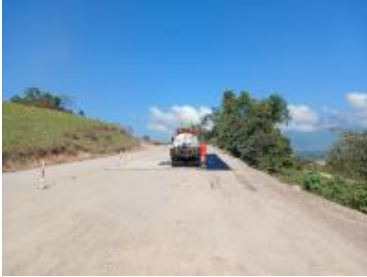
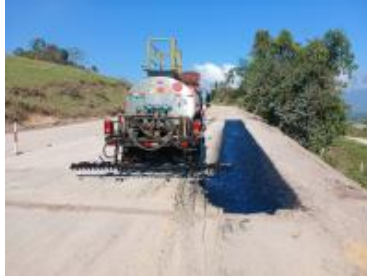
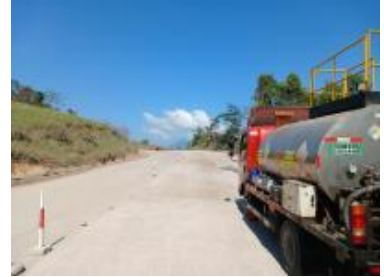
PROGRESIVAS KM. 15+740 AL KM. 16+000 Id
VISITA DE SEGUIMIENTO Y MONITOREO A LAS ACTIVIDADES EJECUTADAS Y EN EJECUCION EN
LA VIA SELVA ALEGRE - LA CALZADA: IMPRIMACION ASFALTICA

En las progresivas KM. 15+740 al KM. 16+000 se realiza visita de seguimiento y monitoreo a las actividades en ejecución en la via Selva Alegre - La calzada, donde se verifica que se ha iniciado la imprimación asfáltica en el carril derecho , Se utiliza un camión imprimador, trabajaron 1 capataz, 1 operador, 1 tecnico , 2 obreros y 2 vigias

Se recomienda a la Contratista informar de forma inmediata a la Supervisión y Entidad de como ejecutarán la mezcla asfáltica para la construcción del pavimento asfáltico, porque ya han iniciado con la imprimación y hasta la fecha no hay movimiento de instalación ni movilización de una planta de asfalto en la obra, ni la producción de agregados.

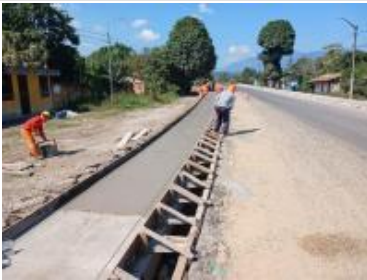
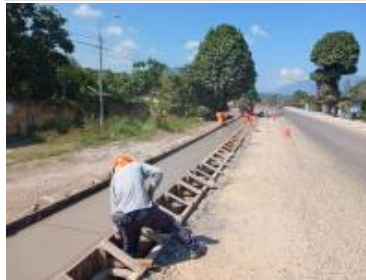
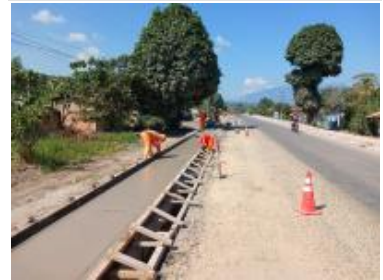
PROGRESIVAS KM. 13+930 a 13+970 li
VISITA DE SEGUIMIENTO Y MONITOREO A LAS ACTIVIDADES REALIZADOS EN LA VIA LA CALZADA - SELVA ALEGRE: CONSTRUCCION DE VEREDAS
CODIGO 600 OBRAS COMPLEMENTARIAS
PARTIDA; 607,A VEREDAS

En las progresivas Km. 13+930 a Km. 13+970 se realiza visita de seguimiento y monitoreo al tramo de vía la Calzada - Selva alegre, donde se ha realizado el relleno, encofrado y se ha realizado el vaciado para la construcción de VEREDAS en el lado izquierdo de la vía, utilizando un mixer herramientas menores, trabajaron 1capataz , 1 operador y 10 obreros

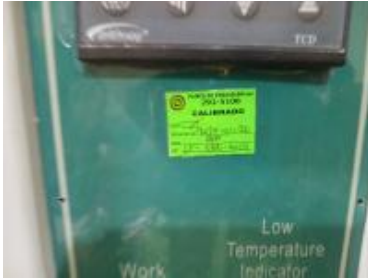
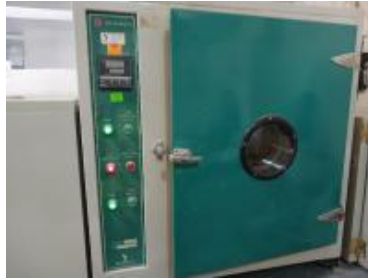
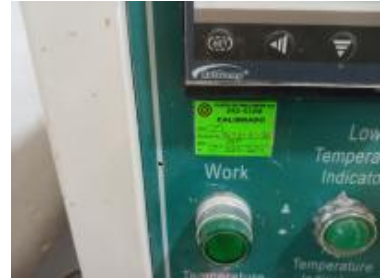
CIUDAD DE MOYOBAMBA
VISITA DE SEGUIMIENTO Y MONITOREO AL LABORATORIO DE LA SUPERVISION: VERIFICACION DE CALIBRACION DE EQUIPOS DE SUELOS

En la ciudad de Moyobamba, se ubica el laboratorio de suelos y pavimentos de concreto de la Supervisión, donde se realiza visita de verificación de la calibración de los equipos, Se realizo visita al sitio acompañado con la especialista de control de calidad y especialista de estructuras y obras de arte de la Supervisión y se verifico que los equipos de suelos y pavimentos de concreto NO ESTAN CALIBRADOS (SE VENCIO EL DIA 27-07-2024) se han comprometido a su calibración durante los primeros 7 días del mes de agosto. Es importante señalar que la Supervisión no cuenta con los equipos de laboratorio de pavimentos de asfalto, utilizan el servicio de un laboratorio privado externo ubicado en TARAPOTO, el cual hasta la fecha no tengo ninguna evidencia de la veracidad de esta información. se observa que no cuentan con: EQUIPO EQUIVALENTE DE ARENA, EQUIPO MARSHALL COMPLETO Y EQUIPO DE LAVADO ASFALTICO

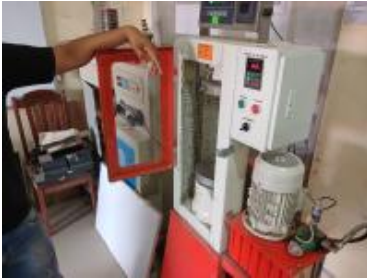
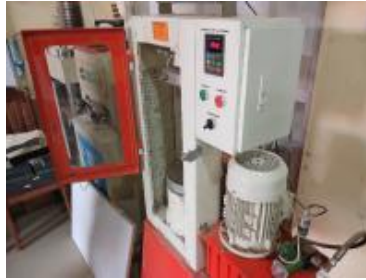
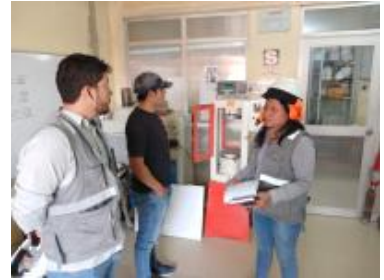
VISITA DE SEGUIMIENTO Y MONITOREO AL LABORATORIO DE LA SUPERVISION: VERIFICACION DE CALIBRACION DE EQUIPOS DE SUELOS

En la ciudad de Moyobamba, se ubica el laboratorio de suelos y pavimentos de concreto de la Supervisión, donde se realiza visita de verificación de la calibración de los equipos, Se realizo visita al sitio acompañado con la especialista de control de calidad y especialista de estructuras y obras de arte de la Supervisión y se verifico que los equipos de suelos y pavimentos de concreto NO ESTAN CALIBRADOS (SE VENCIO EL DIA 27-07-2024) se han comprometido a su calibración durante los primeros 7 días del mes de agosto. Es importante señalar que la Supervisión no cuenta con los equipos de laboratorio de pavimentos de asfalto, utilizan el servicio de un laboratorio privado externo ubicado en TARAPOTO, el cual hasta la fecha no tengo ninguna evidencia de la veracidad de esta información. se observa que no cuentan con: EQUIPO EQUIVALENTE DE ARENA, EQUIPO MARSHALL COMPLETO Y EQUIPO DE LAVADO ASFALTICO

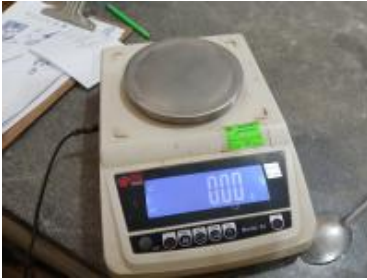
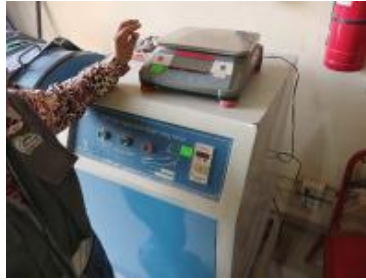
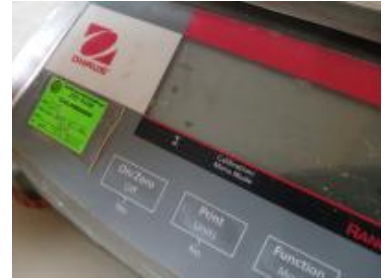
CIUDAD DE MOYOBAMBA
VISITA DE SEGUIMIENTO Y MONITOREO AL LABORATORIO DE LA SUPERVISION: VERIFICACION DE CALIBRACION DE EQUIPOS DE SUELOS

En la ciudad de Moyobamba, se ubica el laboratorio de suelos y pavimentos de concreto de la Supervisión, donde se realiza visita de verificación de la calibración de los equipos, Se realizo visita al sitio acompañado con la especialista de control de calidad y especialista de estructuras y obras de arte de la Supervisión y se verifico que los equipos de suelos y pavimentos de concreto NO ESTAN CALIBRADOS (SE VENCIO EL DIA 27-07-2024) se han comprometido a su calibración durante los primeros 7 dias del mes de agosto. Es importante señalar que la Supervisión no cuenta con los equipos de laboratorio de pavimentos de asfalto, utilizan el servicio de un laboratorio privado externo ubicado en TARAPOTO, el cual hasta la fecha no tengo ninguna evidencia de la veracidad de esta información. se observa que no cuentan con: EQUIPO EQUIVALENTE DE ARENA, EQUIPO MARSHALL COMPLETO Y EQUIPO DE LAVADO ASFALTICO
