BITACORA ELECTRÓNICA DE OBRA

Confirma Bitacora: Si	Nro Informe: 064	Fecha Informe: 07 - 08 - 2024	Nombre De La Obra: SELVA ALEGRE - LA CALZADA	Personal Encargado: BORIS WALTER AYLLÓN CARCELÉN
---------------------------------	----------------------------	---	--	---

NUMERO DE INFORME No. 0064-2024
 CONTRATO DE OBRA: No. 031-2022-MTC/20.2 CON PRECIOS DE AGOSTO DE 2021
 EMPRESA CONTRATISTA: CHINA CIVIL ENGINEERING CONSTRUCTION CORPORATION SUCURSAL DEL PERU
 OBRA: SALDO DE OBRA: "CULMINACION DE OBRA DE MEJORAMIENTO DE LA CARRETERA RODRIGUEZ DE MENDOZA - EMPALME PE-5N (LA CALZADA), TRAMO: SELVA ALEGRE - EMPALME PE-5N (LA CALZADA)
 MONTO DE LA OBRA: S/44'873,763.87 PLAZO DE EJECUCION: 190 DIAS CALENDARIO
 SUPERVISOR: CONSORCIO SUPERVISOR ALEGRE LA CALZADA (PYUNGHWA ENGINEERING CONSULTANTS LTDA SUCURSAL DEL PERU y GEOTECNIA Y MECANICA DE SUELOS S.A.C.)
 CONTRATO DE CONSULTORIA DE OBRA N° 01-2022-MTC/20.2 FECHA: 19-01-2022
 MONTO SUPERVISION: 3,799,999.63 -Mediante OFICIO N° 905 - 2024-MTC/20.9 de fecha 23 de abril de 2024, la Entidad comunica el reinicio de ejecución de obra a partir del 22 de abril de 2024 LA OBRA ACTUALMENTE ESTA EN ACTIVIDAD DESDE 22-04-2024 ,

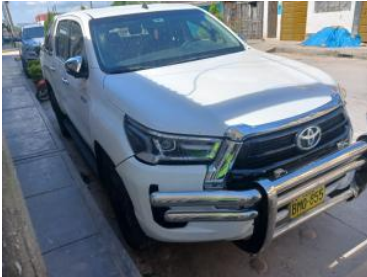
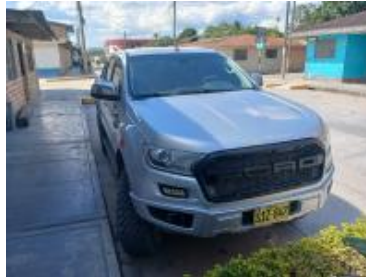
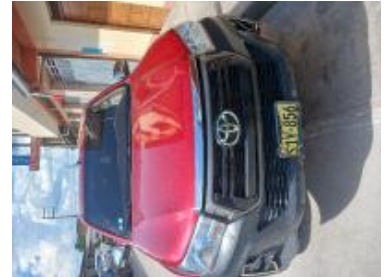
POBLADO DE SORITOR
VISITA DE SEGUIMIENTO Y MONITOREO A LAS ACTIVIDADES EJECUTADAS Y EN EJECUCION DE
LA VIA SELVA ALEGRE -LA CALZADA.: RECURSOS DE LA SUPERVISIÓN

En el poblado de Soritor, se realiza la verificación de recursos utilizados por la supervisión, donde el día de hoy se verifica tres camionetas utilizadas por la supervisión, hoy no esta la combi laborando por ella esta una cuarta camioneta para el traslado del área de topografía.

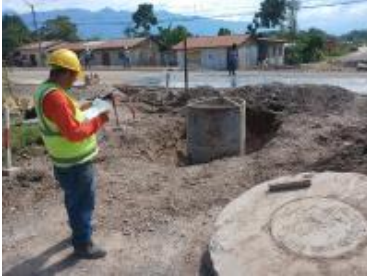
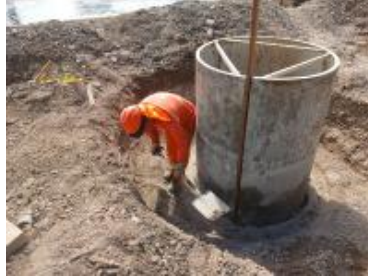
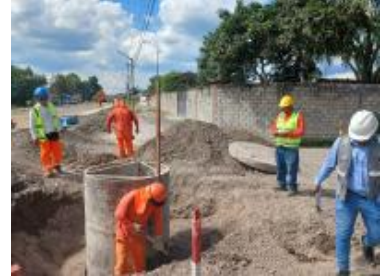
PROGRESIVA KM. 13+275 li
VISITA DE SEGUIMIENTO Y MONITOREO A LAS ACTIVIDADES REALIZADOS EN LA VIA LA CALZADA - SELVA ALEGRE: ENCIMADO DE BUZONES
CODIGO 600 OBRAS COMPLEMENTARIAS
PARTIDA; 608,A ENCIMADO DE BUZONES

En la progresiva Km. 13+275 se realiza visita de seguimiento y monitoreo al tramo de vía la Calzada - Selva alegre, donde se realiza el encofrado para el encimado de los buzones existentes en el lado izquierdo de la vía, utilizando herramientas menores, trabajan 1capataz y 3 obreros

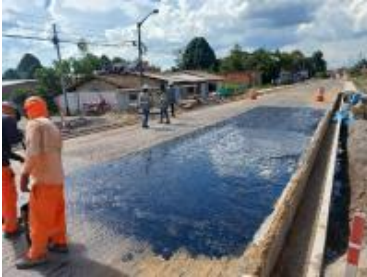
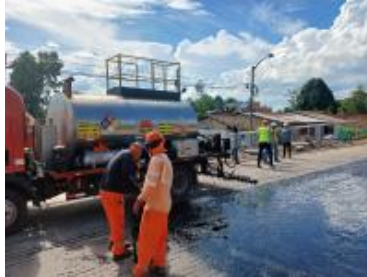
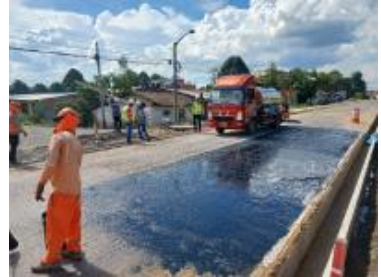
PROGRESIVAS KM. 13+270 AL KM. 13+280 Id y li
VISITA DE SEGUIMIENTO Y MONITOREO A LAS ACTIVIDADES EJECUTADAS Y EN EJECUCION EN LA VIA SELVA ALEGRE - LA CALZADA: IMPRIMACION ASFALTICA

En las progresivas KM. 13+270 al KM. 13+280 se realiza visita de seguimiento y monitoreo a las actividades en ejecución en la vía Selva Alegre - La calzada, donde se verifica que se ha realizado la imprimación asfáltica en el carril derecho e izquierdo, Se utilizó un camión imprimador, trabajaron 1 capataz, 1 operador, 1 técnico, 2 obreros y 2 vigías.

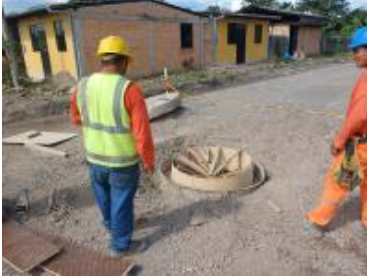
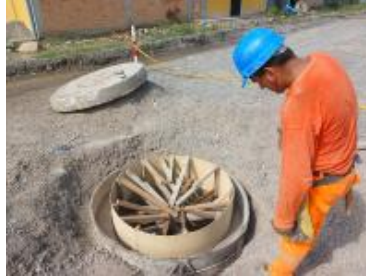
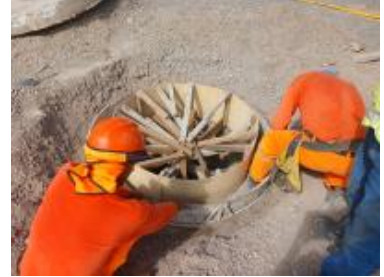
PROGRESIVA KM. 13+390 li
VISITA DE SEGUIMIENTO Y MONITOREO A LAS ACTIVIDADES REALIZADOS EN LA VIA LA CALZADA
- SELVA ALEGRE: ENCIMADO DE BUZONES
CODIGO 600 OBRAS COMPLEMENTARIAS
PARTIDA; 608,A ENCIMADO DE BUZONES

En la progresiva Km. 13+390 se realiza visita de seguimiento y monitoreo al tramo de vía la Calzada - Selva alegre, donde se realiza el encofrado para el encimado de los buzones existentes en el lado izquierdo de la vía, utilizando herramientas menores, trabajan 1capataz y 3 obreros

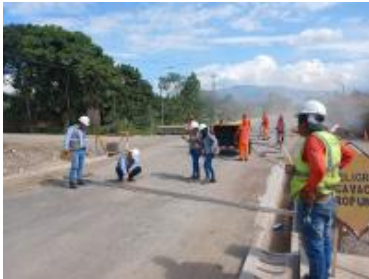
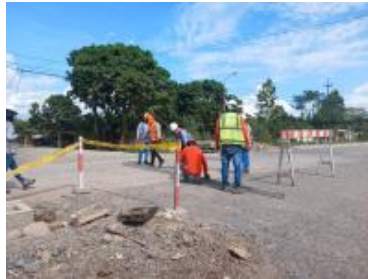
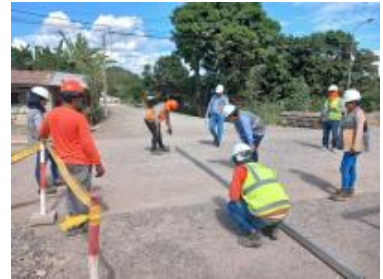
PROGRESIVAS KM. 13+490 AL KM, 13+510
VISITA DE SEGUIMIENTO Y MONITOREO A LAS ACTIVIDADES EJECUTADAS EN LA VIA SELVA ALEGRE - LA CALZADA: CONTROL DE CALIDAD REALIZADO POR LA SUPERVISION (LISURA)

En las progresivas Km. 13+490 al Km. 13+510 se realiza visita de seguimiento y monitoreo a las actividades realizadas en la obra selva alegre - la calzada, donde se aprecia los controles que realiza la Supervisión en la base granular ejecutada, donde se verifica la lisura del pavimento antes de realizar la imprimación de la misma. resultando niveles aceptados.

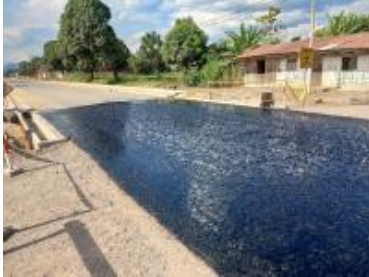
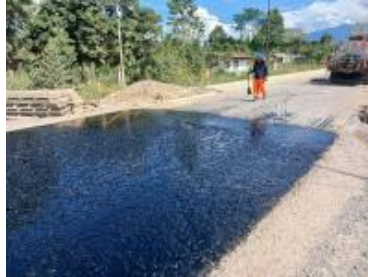
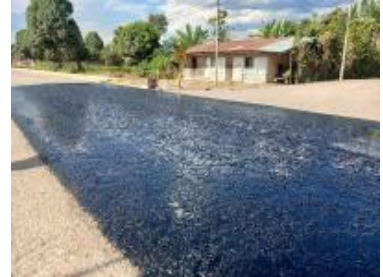
PROGRESIVAS KM. 13+490 AL KM. 13+510 Id y li
VISITA DE SEGUIMIENTO Y MONITOREO A LAS ACTIVIDADES EJECUTADAS Y EN EJECUCION EN LA VIA SELVA ALEGRE - LA CALZADA: IMPRIMACION ASFALTICA

En las progresivas KM. 13+490 al KM. 13+510 se realiza visita de seguimiento y monitoreo a las actividades en ejecución en la via Selva Alegre - La calzada, donde se verifica que se ha realizado la imprimación asfáltica en el carril derecho e izquierdo, Se utilizo un camión imprimador, trabajaron 1 capataz, 1 operador, 1 tecnico , 2 obreros y 2 vigias.

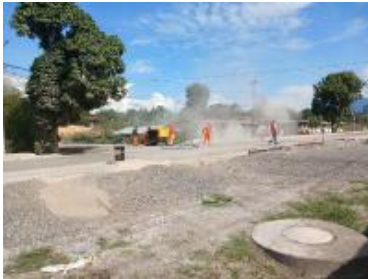
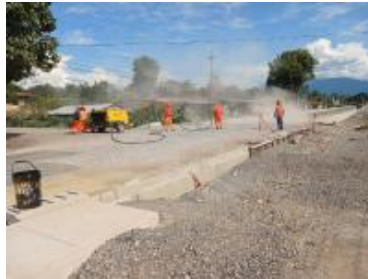
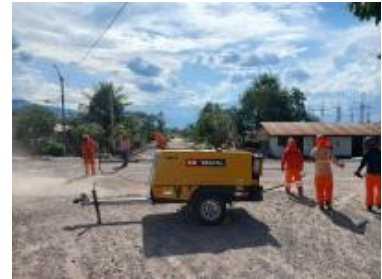
PROGRESIVAS KM. 13+660 AL KM. 13+680 Id y li
VISITA DE SEGUIMIENTO Y MONITOREO A LAS ACTIVIDADES EJECUTADAS Y EN EJECUCION EN LA VIA SELVA ALEGRE - LA CALZADA: SOPLETEO PARA IMPRIMACION ASFALTICA

En las progresivas KM. 13+660 al KM. 13+680 se realiza visita de seguimiento y monitoreo a las actividades en ejecución en la vía Selva Alegre - La calzada, donde se realiza el sopleteo de limpieza de superficie a imprimir en el carril derecho e izquierdo, Se utilizo un mini cargador con barredora y compresor , trabajan 1 capataz, 2 operador, 1 tecnico , 2 operadores, 2 obreros y 2 vigias.

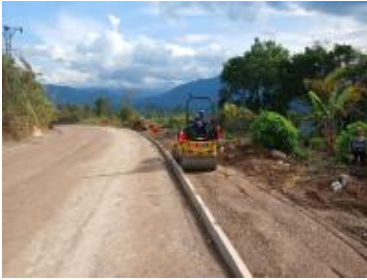
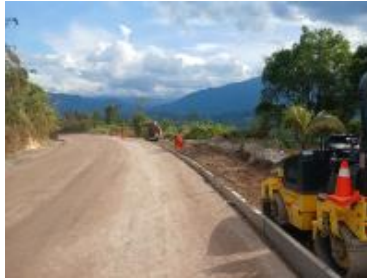
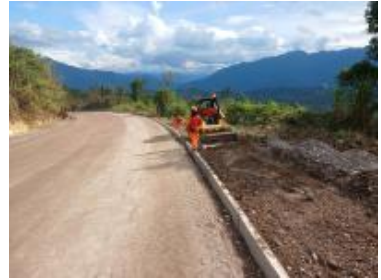
PROGRESIVAS KM. 16+680 a 16+780 Id
VISITA DE SEGUIMIENTO Y MONITOREO A LAS ACTIVIDADES REALIZADOS EN LA VIA LA CALZADA - SELVA ALEGRE: CONSTRUCCION DE VEREDAS
CODIGO 600 OBRAS COMPLEMENTARIAS
PARTIDA; 607,A VEREDAS

En las progresivas Km. 16+680 a Km. 16+780 se realiza visita de seguimiento y monitoreo al tramo de vía la Calzada - Selva alegre, donde se realiza el relleno para la construcción de VEREDAS en el lado derecho de la vía, utilizando una una mini compactadora y un mini cargador frontal y herramientas menores, trabajan actualmente 1capataz 2 operadores y 2 obreros

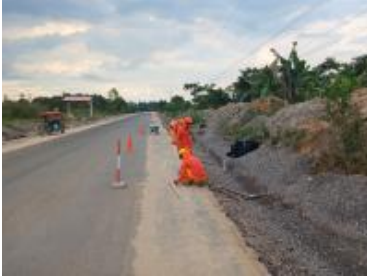
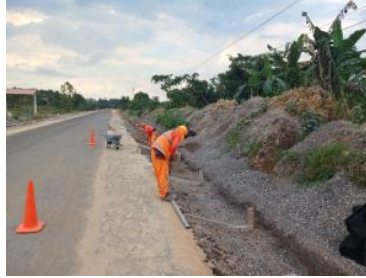
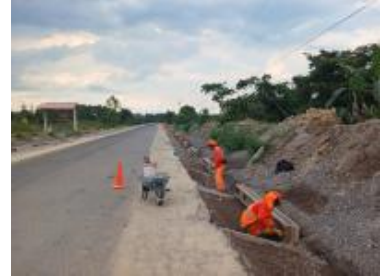
PROGRESIVAS KM. 15+400 AL KM. 15+200 li
VISITA DE SEGUIMIENTO Y MONITOREO A LAS ACTIVIDADES EJECUTADAS Y EN EJECUCION EN
LA VIA SELVA ALEGRE - LA CALZADA: CONSTRUCCION DE CUNETAS TRAPEZOIDALES TIPO 1
CODIGO 500: DRENAJE
PARTIDA510.A CUNETAS TRAPEZOIDALES TIPO1

En las progresivas KM. 15+400 al KM. 15+200 se realiza visita de seguimiento y monitoreo a las actividades en ejecución en la vía Selva Alegre - La calzada, se ha realizado la excavación, el encofrado para la construcción de cunetas trapezoidales tipo 1 en el margen izquierdo de la vía. se utiliza herramientas menores, trabajan 1 capataz y 6 obreros
