## BITACORA ELECTRÓNICA DE OBRA

| <b>Confirma Bitacora:</b><br>Si | <b>Nro Informe:</b><br>0065 | <b>Fecha Informe:</b><br>08 -<br>08 -<br>2024 | <b>Nombre De La Obra:</b><br>SELVA ALEGRE - LA CALZADA | <b>Personal Encargado:</b><br>BORIS WALTER AYLLÓN<br>CARCELÉN | | |

NUMERO DE INFORME No. 0065-2024  
 CONTRATO DE OBRA: No. 031-2022-MTC/20.2 CON PRECIOS DE AGOSTO DE 2021  
 EMPRESA CONTRATISTA: CHINA CIVIL ENGINEERING CONSTRUCTION CORPORATION SUCURSAL DEL PERU  
 OBRA: SALDO DE OBRA: "CULMINACION DE OBRA DE MEJORAMIENTO DE LA CARRETERA RODRIGUEZ DE MENDOZA - EMPALME PE-5N (LA CALZADA), TRAMO: SELVA ALEGRE - EMPALME PE-5N (LA CALZADA)  
 MONTO DE LA OBRA: S/44'873,763.87 PLAZO DE EJECUCION: 190 DIAS CALENDARIO  
 SUPERVISOR: CONSORCIO SUPERVISOR ALEGRE LA CALZADA (PYUNGHWA ENGINEERING CONSULTANTS LTDA SUCURSAL DEL PERU y GEOTECNIA Y MECANICA DE SUELOS S.A.C.)  
 CONTRATO DE CONSULTORIA DE OBRA N° 01-2022-MTC/20.2 FECHA: 19-01-2022  
 MONTO SUPERVISION: 3,799,999.63 -Mediante OFICIO N° 905 - 2024-MTC/20.9 de fecha 23 de abril de 2024, la Entidad comunica el reinicio de ejecución de obra a partir del 22 de abril de 2024 LA OBRA ACTUALMENTE ESTA EN ACTIVIDAD DESDE 22-04-2024 ,

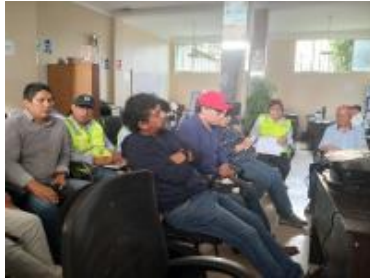
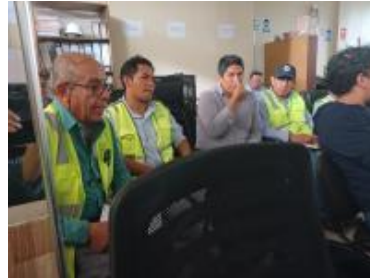
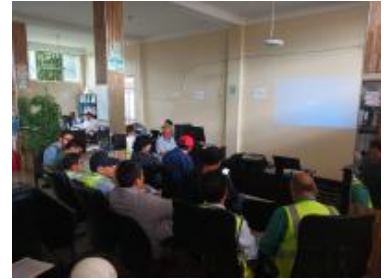
POBLADO DE SORITOR  
VISITA DE SEGUIMIENTO Y MONITOREO EN LA OFICINA DE LA SUPERVISION: REUNION CON JRD ,  
PROVIASNACIONAL, SUPERVISION Y CONTRATISTA

En el poblado de Soritor se realiza una reunión en la oficina de la supervisión, donde están presentes los ingenieros de la Junta de resolución de Disputas del Colegio de Ingenieros de lima , la Administradora del contrato de la Entidad , jefe de supervision, lng. residente y especialistas

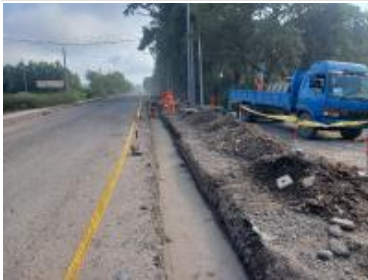
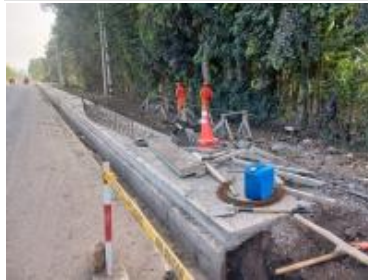
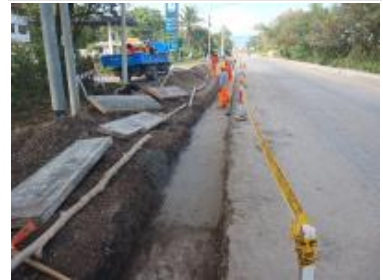
PROGRESIVA KM. 10+300 A KM. 10+330 li  
VISITA DE SEGUIMIENTO Y MONITOREO A LAS ACTIVIDADES EN EJECUCION EN LA VIA SELVA ALEGRE - LA CALZADA: CUNETAS RECTANGULARES  
CODIGO 500 DRENAJE  
PARTIDA 510 E CUNETAS RECTANGULARES

En las progresivas Km. 10+300 al Km. 10+330 se realiza visita de seguimiento y monitoreo a las actividades realizados en la vía La Calzada - Selva Alegre, donde en el lado izquierdo de la vía se ha realizado la excavación, solado para la construcción de cunetas rectangulares, actualmente se realiza el encofrado y la colocación del refuerzo metálico se utiliza herramientas menores y trabajan 1 capataz, 6 obreros

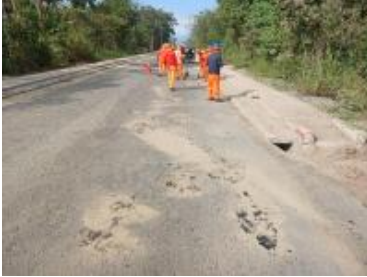
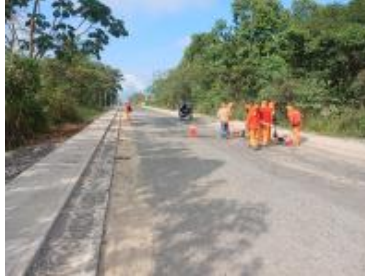
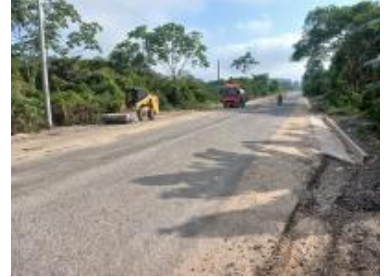
PROGRESIVAS KM. 10+000 AL KM 10+200  
VISITA DE SEGUIMIENTO Y MONITOREO DE LAS ACTIVIDADES EN EJECUCUION EN LA VIA SELVA  
ALEGRE - LA CALZADA : LIMPIEZA DE AREAS

En las progresivas Km. 10+000 al Km. 10+200 se realiza la limpieza de las cunetas y limpieza en zona imprimada, trabajan 1 capataz, 6 obreros en todo el sector.

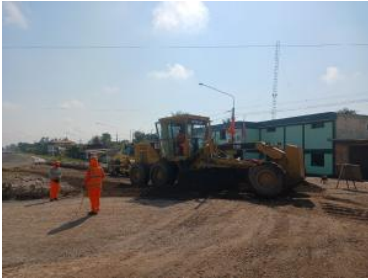
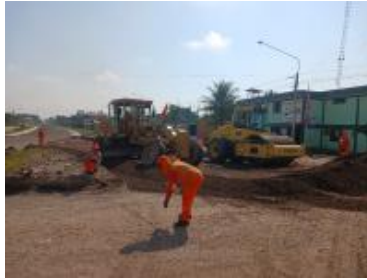
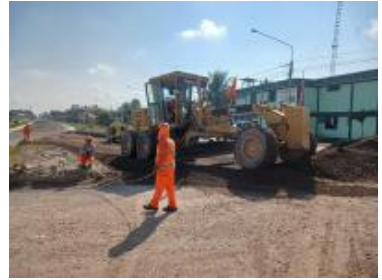
PROGRESIVA KM. 11+400 li  
VISITA DE SEGUIMIENTO Y MONITOREO A LAS ACTIVIDADES REALIZADOS EN LA VIA LA CALZADA - SELVA ALEGRE: CONSTRUCCION DE SUB BASE GRANULAR ( ACCESO)  
CODIGO 400 SUB BASE Y BASES  
PARTIDA 402.A SUB BASE GRANULAR CON MATERIAL TRITURADO

En la progresiva Km. 11+400 se realiza visita de seguimiento y monitoreo a las actividades realizadas y en ejecución en la Vía la Calzada - Selva alegre donde se realiza la construcción de sub base granular en el lado izquierdo, para el acceso , en el sitio se utiliza: 1 motoniveladora , 1 compactadora de rodillo, trabajan 1 capataz. 2 operadores, 4 obreros 2 vigias

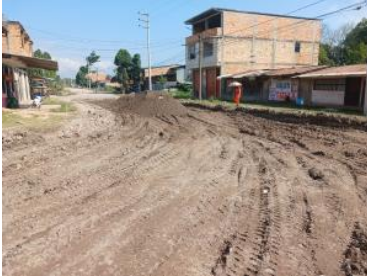
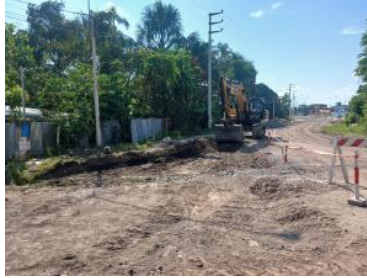
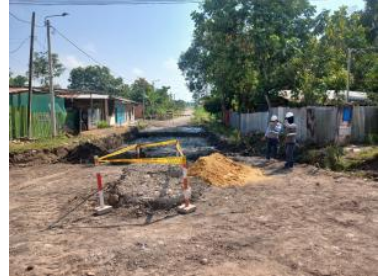
PROGRESIVA KM. 11+840 Id y li  
VISITA DE SEGUIMIENTO Y MONITOREO A LAS ACTIVIDADES REALIZADOS EN LA VIA LA CALZADA - SELVA ALEGRE: EXCAVACION EN MATERIAL SUELTO ( ACCESOS)  
CODIGO 200 MOVIMIENTO DE TIERRAS  
PARTIDA 202 B,3 EXCAVACION EN MATERIAL SUELTO

En la progresiva Km. 11+840 se realiza visita de seguimiento y monitoreo a las actividades realizadas y en ejecución en la Vía la Calzada - Selva alegre donde se realiza la excavación utilizando una excavadora de oruga , donde se corta los accesos izquierdo y derecho de la vía, trabajan 1ing. de producción, 1 capataz 1 operador, 2 obreros y 2 vigías

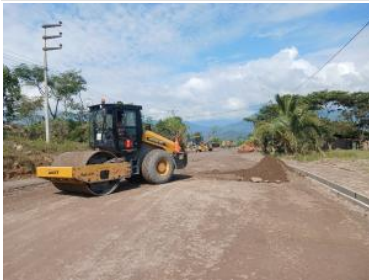
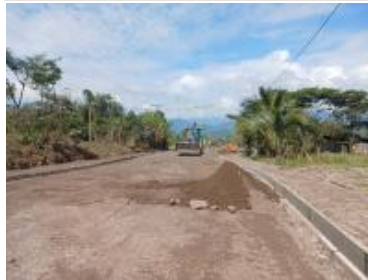
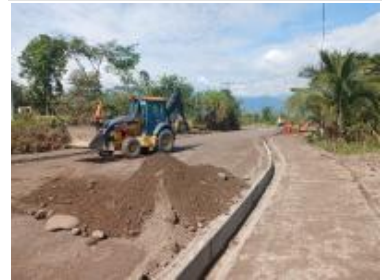
PROGRESIVAS KM. 16+660  
VISITA DE SEGUIMIENTO Y MONITOREO A LAS ACTIVIDADES REALIZADOS EN LA VIA LA CALZAD-SELVA ALEGRE: CONFORMACION DE CONSTRUCCION DE BASE GRANULAR  
CODIGO 400 SUB BASE Y BASES  
PARTIDA 403.A BASE GRANULAR

En la progresiva Km. 16+660 se realiza visita de seguimiento y monitoreo a las actividades realizadas y en ejecución en la Vía la Calzada - Selva alegre donde se realiza la compactación de un área conformada donde se realizo la construcción de base granular en este sector, actualmente se realiza la compactación del material granular, en el sitio se utilizo: 1 motoniveladora ,1 compactadora de rodillo .1 camión cisterna. , trabajaron 1 capataz. 1 ing. de producción. 2 operadores, 1 chofer, 4 obreros y 2 vigías

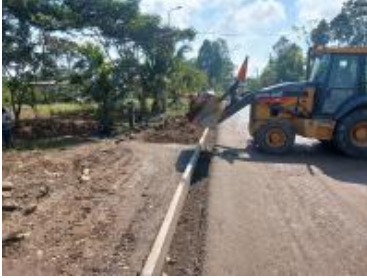
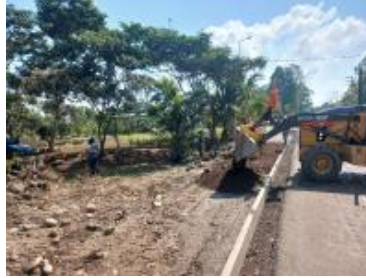
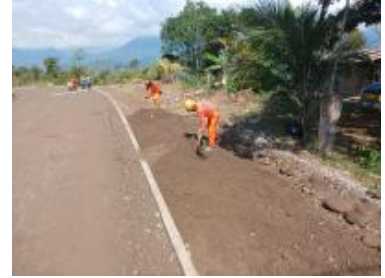
PROGRESIVAS KM. 16+600 a 16+700 li  
VISITA DE SEGUIMIENTO Y MONITOREO A LAS ACTIVIDADES REALIZADOS EN LA VIA LA CALZADA  
- SELVA ALEGRE: CONSTRUCCION DE VEREDAS  
CODIGO 600 OBRAS COMPLEMENTARIAS  
PARTIDA; 607,A VEREDAS

En las progresivas Km. 16+600 a Km. 16+700 se realiza visita de seguimiento y monitoreo al tramo de vía la Calzada - Selva alegre, donde se realiza el relleno y el encofrado para la construcción de VEREDAS en el lado derecho de la vía, utilizando una mini compactadora de rodillos, una retroexcavadora y herramientas menores, trabajan 1 capataz 2 operadores y 4 obreros

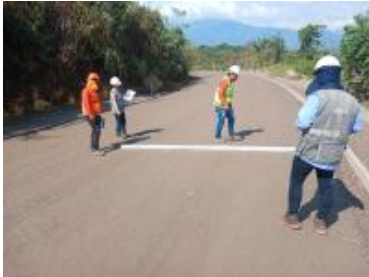
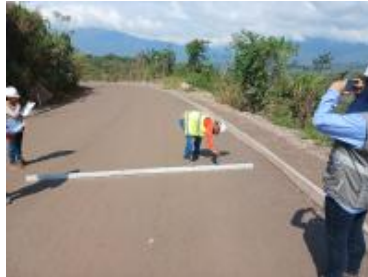
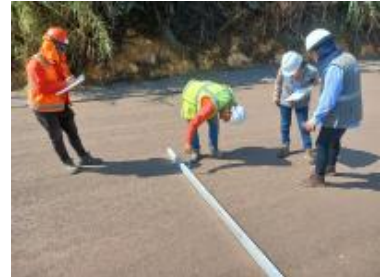
PROGRESIVA KM. 16+740  
VISITA DE SEGUIMIENTO Y MONITOREO A LAS ACTIVIDADES DE CONTROL REALIZADOS POR LA SUPERVISIÓN: CONTROL DE LISURA EN BASE GRANULAR

.En la progresiva Km. 16+740 se realiza el control de lisura de la base granular construida, la supervisión realiza las verificaciones correspondientes para su liberación. trabajan 2 tecnicos de la contratista y 2 técnicos de la Supervisión.

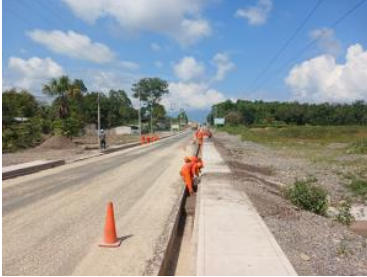
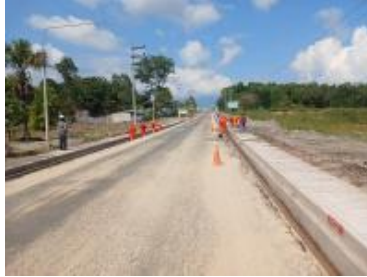
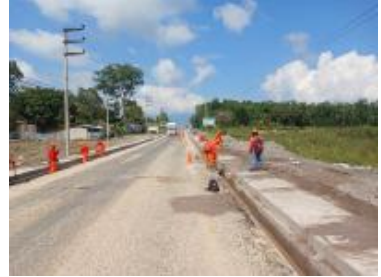
PROGRESIVAS KM. 10+400 AL KM 10+600  
VISITA DE SEGUIMIENTO Y MONITOREO DE LAS ACTIVIDADES EN EJECUCION EN LA VIA SELVA  
ALEGRE - LA CALZADA : LIMPIEZA DE CUNETAS RECTANGULARES

En las progresivas Km. 10+400 al Km. 10+600 se realiza la limpieza de las cunetas rectangulares y limpieza en zona imprimada, trabajan 1 capataz, 10 obreros en todo el sector.

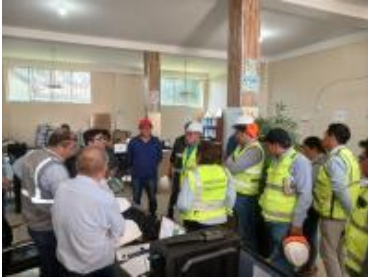
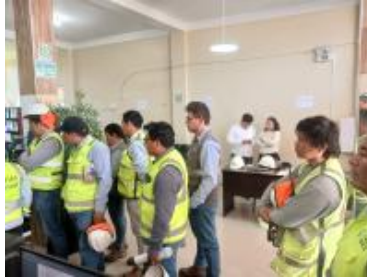
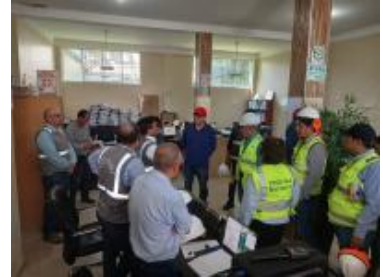
POBLADO DE SORITOR  
VISITA DE SEGUIMIENTO Y MONITOREO EN LA OFICINA DE LA SUPERVISION: REUNION CON JRD , PROVIASNACIONAL, SUPERVISION Y CONTRATISTA

En el poblado de Soritor se realiza una reunión en la oficina de la supervisión, donde están presentes los ingenieros de la Junta de resolución de Disputas del Colegio de Ingenieros de lima , la Administradora del contrato de la Entidad , jefe de supervision, Ing. residente y especialistas. Se iniciará el recorrido a la vía desde la progresiva Km. 0+000 hasta la chancadora y cantera.

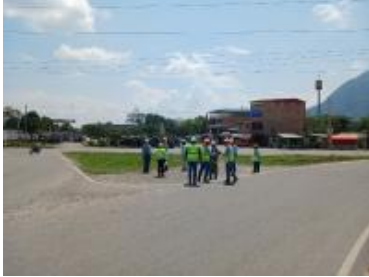
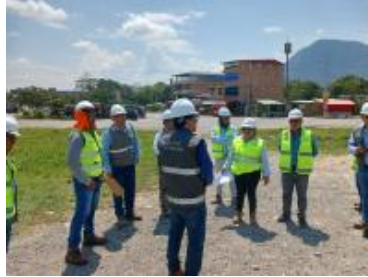
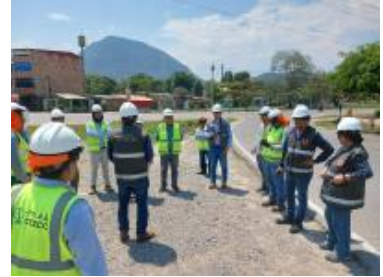
PROGRESIVA KM. 0+000  
VISITA DE SEGUIMIENTO Y MONITOREO AL INICIO DEL TRAMO SELVA ALEGRE - LA CALZADA:  
VISITA CON LA JRD, PROVIAS NACIONAL, SUPERVISION Y CONTRATISTA ( OVALO )

En la progresiva Km, 0+000 se realiza visita de seguimiento y monitoreo a las actividades ejecutadas y por ejecutar en la via selva alegre . la calzada, se realiza acompañamiento a las visitas los representantes de la JRD del colegio de ingenieros CIP- LIMA , PROVIAS NACIONAL, SUPERVISION Y CONTRATISTA, donde se explica que falta la construcción de un ovalo, pero se intersecta con la concesión IIRSA NORTE y por la incompatibilidad del diseño del asfalto en esta zona,.

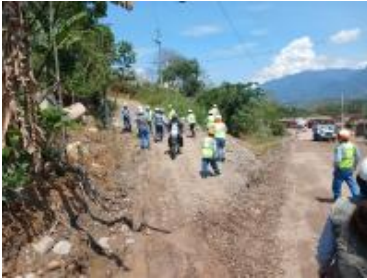
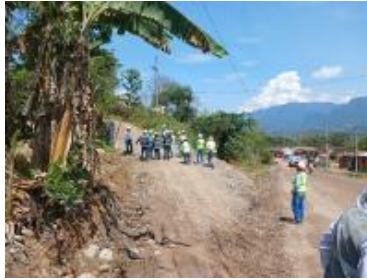
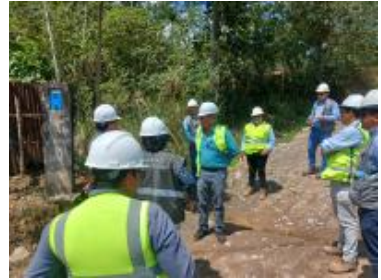
PROGRESIVA KM. 19+975

VISITA DE SEGUIMIENTO Y MONITOREO AL INICIO DEL TRAMO SELVA ALEGRE - LA CALZADA: VISITA CON LA JRD, PROVIAS NACIONAL, SUPERVISION Y CONTRATISTA ( acceso )

En la progresiva Km, 19+975 se realiza visita de seguimiento y monitoreo a las actividades ejecutadas y por ejecutar en la via selva alegre . la calzada, se realiza acompañamiento a las visitas los representantes de la JRD del colegio de ingenieros CIP- LIMA , PROVIAS NACIONAL, SUPERVISION Y CONTRATISTA, donde se explica que falta la construcción de una alcantarilla marco en la zona del acceso, el cual fue denegado en el adicional No. 05, por estar fuera del derecho de via. se advierte de futuras inundaciones por la falta de esta estructura de drenaje.

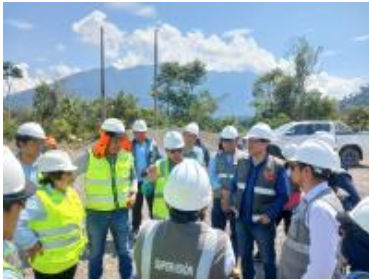
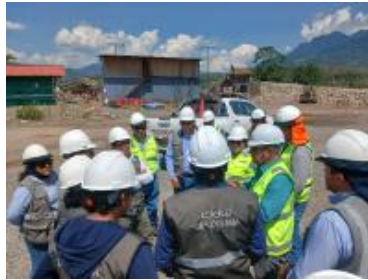
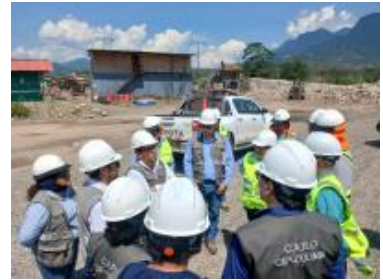
PROGRESIVA KM. 24+082  
VISITA DE SEGUIMIENTO Y MONITOREO AL INICIO DEL TRAMO SELVA ALEGRE - LA CALZADA:  
VISITA CON LA JRD, PROVIAS NACIONAL, SUPERVISION Y CONTRATISTA ( CHANCADORA )

En la progresiva Km, 24+082 se realiza visita de seguimiento y monitoreo a las actividades ejecutadas y por ejecutar en la via selva alegre . la calzada, se realiza acompañamiento a las visitas los representantes de la JRD del colegio de ingenieros CIP- LIMA , PROVIAS NACIONAL, SUPERVISION Y CONTRATISTA, donde se les explica que la chancadora esta malograda . falta la producción de agregados para bases granulares, asfalto y TSB

Se recomienda al Contratista incluir en la obra una nueva planta chancadora, porque la actual constantemente se esta dañando, es necesario tener una chancadora adicional porque hasta la fecha no se ha iniciado la producción de materiales de agregados que se utilizarán para el Tratamiento Superficial Bicapa y para la preparación de la mezcla de asfalto.

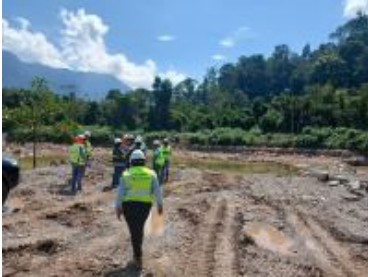
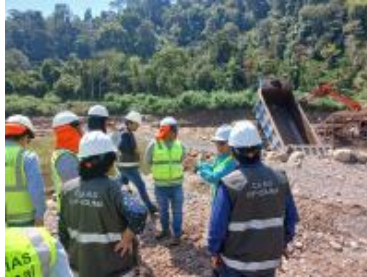
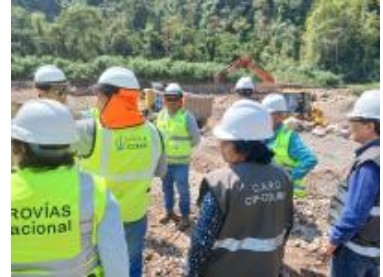
PROGRESIVA KM. 24+082

VISITA DE SEGUIMIENTO Y MONITOREO AL INICIO DEL TRAMO SELVA ALEGRE - LA CALZADA: VISITA CON LA JRD, PROVIAS NACIONAL, SUPERVISION Y CONTRATISTA ( CANTERA )

En la progresiva Km, 24+082 se realiza visita de seguimiento y monitoreo a las actividades ejecutadas y por ejecutar en la via selva alegre . la calzada, se realiza acompañamiento a las visitas los representantes de la JRD del colegio de ingenieros CIP- LIMA , PROVIAS NACIONAL, SUPERVISION Y CONTRATISTA, donde se les explica en la zona de la cantera sector 1 se continua explotando material del rio.

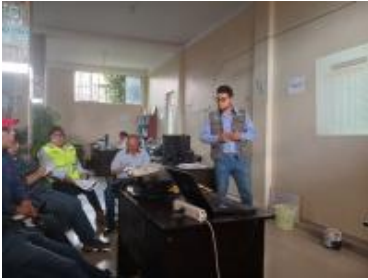
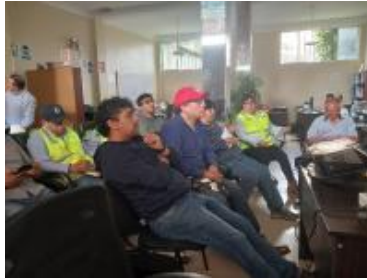
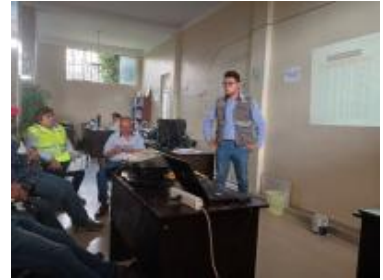
POBLADO DE SORITOR  
VISITA DE SEGUIMIENTO Y MONITOREO EN LA OFICINA DE LA SUPERVISION: REUNION CON JRD , PROVIASNACIONAL, SUPERVISION Y CONTRATISTA ( HORAS DE LA TARDE)

En el poblado de Soritor en horas de la tarde se realiza reunión en la oficina de la supervisión, después de haber realizado el recorrido de inspección en la obra, donde están presentes los ingenieros de la Junta de resolución de Disputas del Colegio de Ingenieros de lima , la Administradora del contrato de la Entidad , jefe de supervisión, Ing. residente y especialistas de la Contratista y supervisión. se explica los avances de la obra esta en un 54.87% , los diferentes problemas actuales y las diferentes divergencias entre Supervisión , Entidad con el Contratista.
