BITACORA ELECTRÓNICA DE OBRA

NUMERO DE INFORME No. 0067-2024
 CONTRATO DE OBRA: No. 031-2022-MTC/20.2 CON PRECIOS DE AGOSTO DE 2021
 EMPRESA CONTRATISTA: CHINA CIVIL ENGINEERING CONSTRUCTION CORPORATION SUCURSAL DEL PERU
 OBRA: SALDO DE OBRA: "CULMINACION DE OBRA DE MEJORAMIENTO DE LA CARRETERA RODRIGUEZ DE MENDOZA - EMPALME PE-5N (LA CALZADA), TRAMO: SELVA ALEGRE - EMPALME PE-5N (LA CALZADA)
 MONTO DE LA OBRA: S/44'873,763.87 PLAZO DE EJECUCION: 190 DIAS CALENDARIO
 SUPERVISOR: CONSORCIO SUPERVISOR ALEGRE LA CALZADA (PYUNGHWA ENGINEERING CONSULTANTS LTDA SUCURSAL DEL PERU y GEOTECNIA Y MECANICA DE SUELOS S.A.C.)
 CONTRATO DE CONSULTORIA DE OBRA N° 01-2022-MTC/20.2 FECHA: 19-01-2022
 MONTO SUPERVISION: 3,799,999.63 -Mediante OFICIO N° 905 - 2024-MTC/20.9 de fecha 23 de abril de 2024, la Entidad comunica el reinicio de ejecución de obra a partir del 22 de abril de 2024 LA OBRA ACTUALMENTE ESTA EN ACTIVIDAD DESDE 22-04-2024 ,

PANEL FOTOGRAFICO

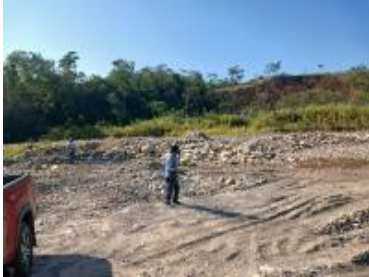
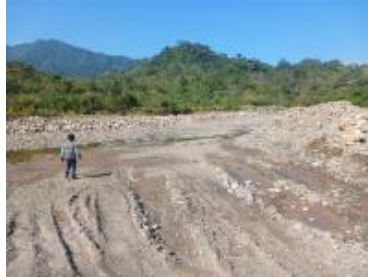
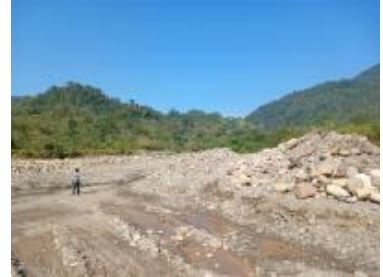
PROGRESIVA KM. 24+082
VISITA DE SEGUIMIENTO Y MONITOREO A LAS AREAS AUXILIARES DE LA VIA SELVA ALEGRE - LA CALZADA: VISITA A CANTERA (sector 3) belen (NO HAY ACTIVIDADES)

En la progresiva Km. 24+082 entrando por la derecha a 1km por un acceso se ubica la planta chancadora y 4 km hacia el rio se ubica la cantera (SECGTOR 3) donde se verifica insitu que no hay extracción de material granular, NO HAY ACTIVIDAD EN ESTE SECTOR, POR FALTA DE PERMISO POR PARTE DE LA MUNICIPALIDAD.

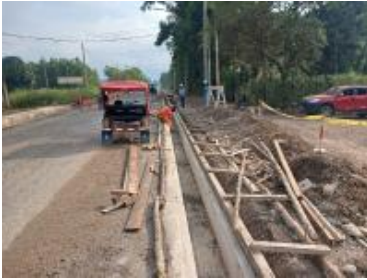
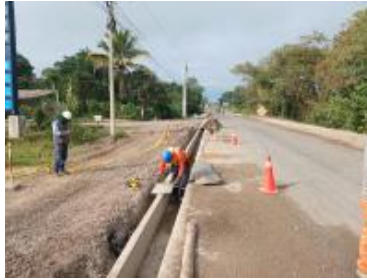
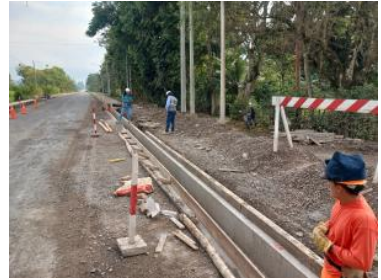
PROGRESIVA KM. 10+320 li
VISITA DE SEGUIMIENTO Y MONITOREO A LAS ACTIVIDADES REALIZADOS EN LA VIA LA CALZADA - SELVA ALEGRE: TAPAS DE CUNETAS RECTANGULARES
CODIGO 500 DRENAJE
PARTIDA 510.E CUNETAS RECTANGULARES

En la progresiva Km. 10+320 se realiza visita de seguimiento y monitoreo a las actividades realizadas y en ejecución en la Vía la Calzada - Selva alegre donde se realiza lel encofrado para la construcción de tapas de las cunetas rectangulares en zona de paso de vehiculos en el lado izquierdo, se utiliza herramientas menores, trabajan 1 capataz. 4 obreros.

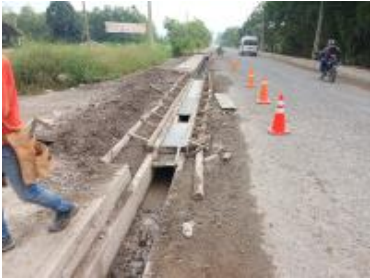
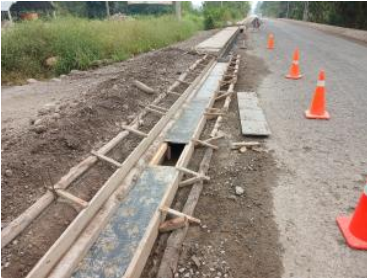
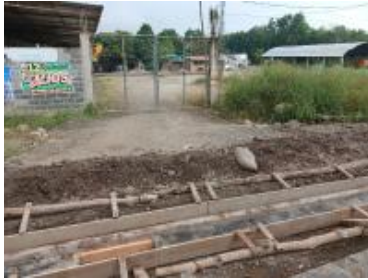
PROGRESIVA KM. 10+300 Id
VISITA DE SEGUIMIENTO Y MONITOREO A LAS ACTIVIDADES REALIZADOS EN LA VIA LA CALZADA - SELVA ALEGRE: TAPAS DE CUNETAS RECTANGULARES
CODIGO 500 DRENAJE
PARTIDA 510.E CUNETAS RECTANGULARES

En la progresiva Km. 10+300 se realiza visita de seguimiento y monitoreo a las actividades realizadas y en ejecución en la Vía la Calzada - Selva alegre donde se realiza lel encofrado para la construcción de tapas de las cunetas rectangulares en zona de paso de vehiculos en el lado derecho, se utiliza herramientas menores, trabajan 1 capataz. 4 obreros.

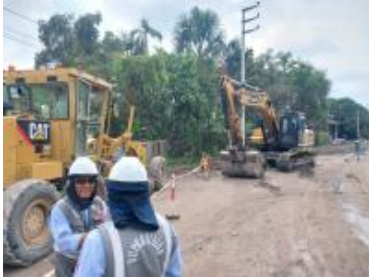
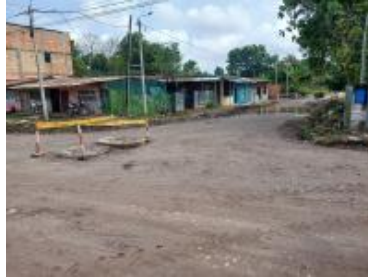
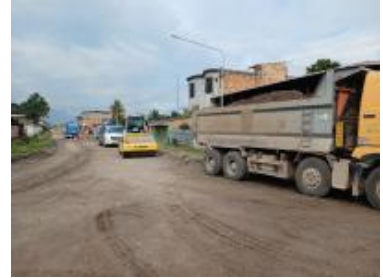
PROGRESIVA KM. 11+840 Id y li
VISITA DE SEGUIMIENTO Y MONITOREO A LAS ACTIVIDADES REALIZADOS EN LA VIA LA CALZADA - SELVA ALEGRE: EXCAVACION EN MATERIAL SUELTO (ACCESOS INUNDADOS)
CODIGO 200 MOVIMIENTO DE TIERRAS
PARTIDA 202 B,3 EXCAVACION EN MATERIAL SUELTO

En la progresiva Km. 11+840 se realiza visita de seguimiento y monitoreo a las actividades realizadas y en ejecución en la Vía la Calzada - Selva alegre donde se ha realizado la excavación en sectores de accesos, pero la lluvia ocurrida en horas de la noche ha ocasionado la inundación de las áreas excavadas, se espera la llegada de una bomba de agua para la limpieza y conformación utilizando una excavadora de oruga y una motoniveladora , donde se corta los accesos izquierdo y derecho de la vía, trabajan 1ing. de producción, 1 capataz 2 operador, 2 obreros y 2 vigías

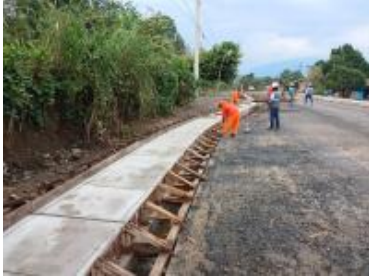
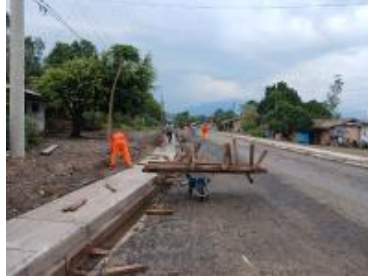
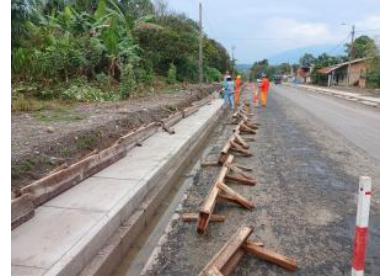
PROGRESIVAS KM. 14+000 a 14+120 li
VISITA DE SEGUIMIENTO Y MONITOREO A LAS ACTIVIDADES REALIZADOS EN LA VIA LA CALZADA - SELVA ALEGRE: CONSTRUCCION DE VEREDAS
CODIGO 600 OBRAS COMPLEMENTARIAS
PARTIDA; 607,A VEREDAS

En las progresivas Km. 14+000 a Km. 14+120 se realiza visita de seguimiento y monitoreo al tramo de vía la Calzada - Selva alegre, donde se realiza el desencofrado de la construcción de VEREDAS en el lado izquierdo de la vía, utilizando herramientas menores, trabajan 1capataz y 4 obreros

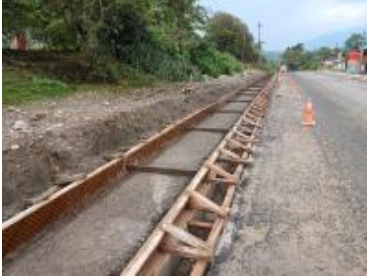
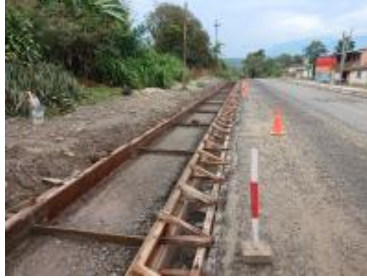
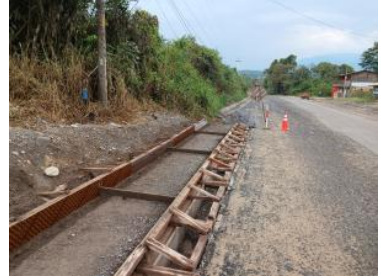
PROGRESIVAS KM. 14+120 a 14+200 li
VISITA DE SEGUIMIENTO Y MONITOREO A LAS ACTIVIDADES REALIZADOS EN LA VIA LA CALZADA - SELVA ALEGRE: CONSTRUCCION DE VEREDAS
CODIGO 600 OBRAS COMPLEMENTARIAS
PARTIDA; 607,A VEREDAS

En las progresivas Km. 14+120 a Km. 14+200 se realiza visita de seguimiento y monitoreo al tramo de vía la Calzada - Selva alegre, donde se ha realizado el relleno y el encofrado para la construcción de VEREDAS en el lado izquierdo de la vía, utilizando una mini compactadora de rodillos, una retroexcavadora y herramientas menores, trabajaron 1capataz 2 operadores y 4 obreros

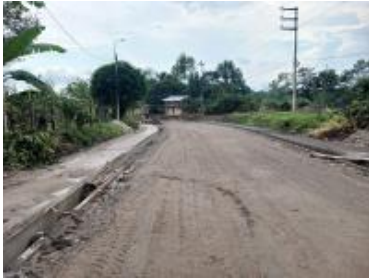
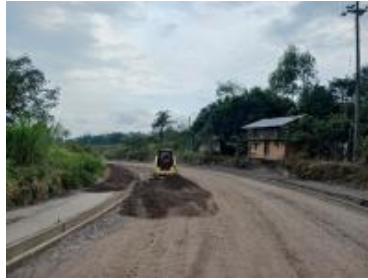
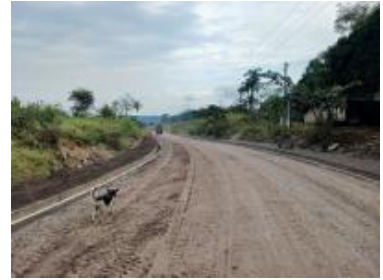
PROGRESIVAS KM. 16+300 a 16+600 li y ld
VISITA DE SEGUIMIENTO Y MONITOREO A LAS ACTIVIDADES REALIZADOS EN LA VIA LA CALZADA - SELVA ALEGRE: CONSTRUCCION DE VEREDAS
CODIGO 600 OBRAS COMPLEMENTARIAS
PARTIDA; 607,A VEREDAS

En las progresivas Km. 16+300 a Km. 16+600 se realiza visita de seguimiento y monitoreo al tramo de vía la Calzada - Selva alegre, donde se realiza el relleno y el encofrado para la construcción de VEREDAS en el lado izquierdo y derecho de la vía, utilizando una mini compactadora de rodillos, una mini cargadora y herramientas menores, trabajan 1capataz 2 operadores y 4 obreros

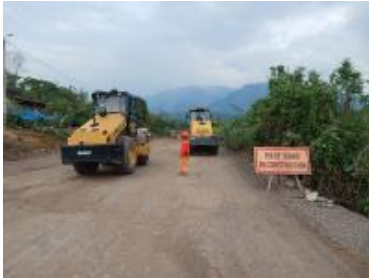
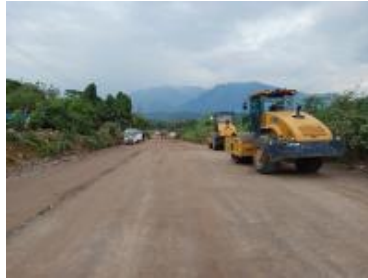
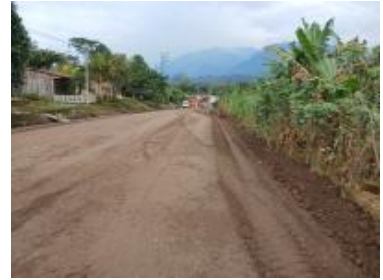
PROGRESIVAS KM. 19+840 AL KM. 19+980
VISITA DE SEGUIMIENTO Y MONITOREO A LAS ACTIVIDADES REALIZADOS EN LA VIA LA CALZADA - SELVA ALEGRE: CONSTRUCCION DE SUB BASE GRANULAR
CODIGO 400 SUB BASE Y BASES
PARTIDA 402.A SUB BASE GRANULAR CON MATERIAL TRITURADO

En las progresivas Km. 19+840 al Km. 19+980 se realiza visita de seguimiento y monitoreo a las actividades realizadas y en ejecución en la Vía la Calzada - Selva alegre donde se realiza la construcción de sub base granular en la vía principal , en el sitio se utiliza: 1 motoniveladora , 2 compactadora de rodillo 1 camion cisterna, trabajan 1 capataz. 3 operadores, 1 chofer, 2 obreros 2 vigias
