## BITACORA ELECTRÓNICA DE OBRA

<b>Confirma Bitacora:</b> Si	<b>Nro Informe:</b> 0069	<b>Fecha Informe:</b> 13 - 08 - 2024	<b>Nombre De La Obra:</b> SELVA ALEGRE - LA CALZADA	<b>Personal Encargado:</b> BORIS WALTER AYLLÓN CARCELÉN
---------------------------------	-----------------------------	---	--	--

NUMERO DE INFORME No. 0069-2024  
 CONTRATO DE OBRA: No. 031-2022-MTC/20.2 CON PRECIOS DE AGOSTO DE 2021  
 EMPRESA CONTRATISTA: CHINA CIVIL ENGINEERING CONSTRUCTION CORPORATION SUCURSAL DEL PERU  
 OBRA: SALDO DE OBRA: "CULMINACION DE OBRA DE MEJORAMIENTO DE LA CARRETERA RODRIGUEZ DE MENDOZA - EMPALME PE-5N (LA CALZADA), TRAMO: SELVA ALEGRE - EMPALME PE-5N (LA CALZADA)  
 MONTO DE LA OBRA: S/44'873,763.87 PLAZO DE EJECUCION: 190 DIAS CALENDARIO  
 SUPERVISOR: CONSORCIO SUPERVISOR ALEGRE LA CALZADA (PYUNGHWA ENGINEERING CONSULTANTS LTDA SUCURSAL DEL PERU y GEOTECNIA Y MECANICA DE SUELOS S.A.C.)  
 CONTRATO DE CONSULTORIA DE OBRA N° 01-2022-MTC/20.2 FECHA: 19-01-2022  
 MONTO SUPERVISION: 3,799,999.63 -Mediante OFICIO N° 905 - 2024-MTC/20.9 de fecha 23 de abril de 2024, la Entidad comunica el reinicio de ejecución de obra a partir del 22 de abril de 2024 LA OBRA ACTUALMENTE ESTA EN

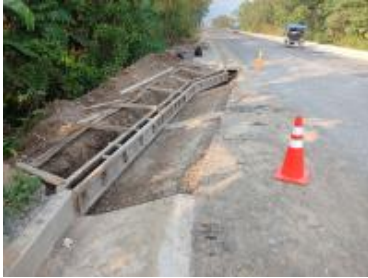
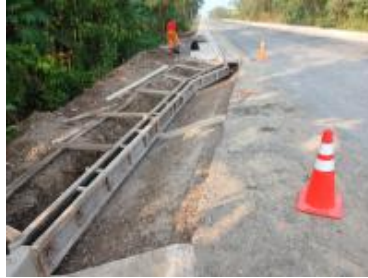
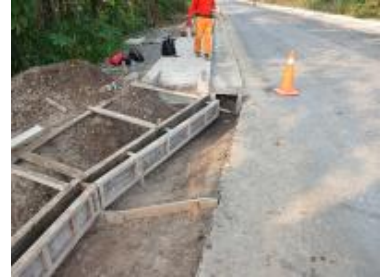
PROGRESIVAS KM. 10+090 AL KM. 10+100 li  
VISITA DE SEGUIMIENTO Y MONITOREO A LAS ACTIVIDADES EJECUTADAS Y EN EJECUCION EN LA VIA SELVA ALEGRE - LA CALZADA: CONSTRUCCION DE CUNETAS TRAPEZOIDALES TIPO 1  
CODIGO 500: DRENAJE  
PARTIDA510.A CUNETAS TRAPEZOIDALES TIPO1

En las progresivas KM. 10+090 al KM. 10+100 se realiza visita de seguimiento y monitoreo a las actividades en ejecución en la via Selva Alegre - La calzada, se ha realizado la excavación, el encofrado para la construcción de cunetas trapezoidales tipo 1 en el margen izquierdo de la vía. actualmente se realiza el complemento que une la descarga de la cuneta rectangular con la cuneta trapezoidal, se utiliza herramientas menores, trabajan 1 capataz y 2 obreros

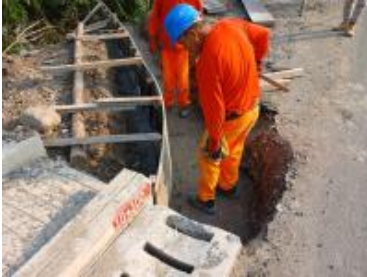
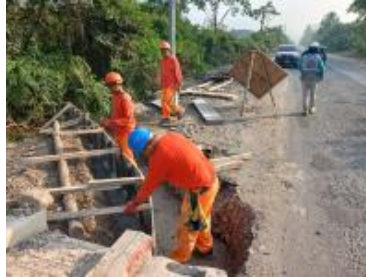
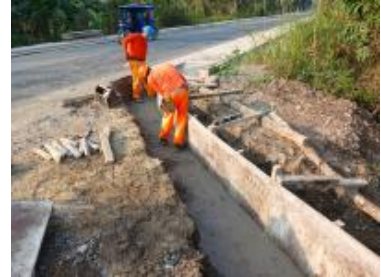
PROGRESIVAS KM. 10+090 IAL KM. 10+100 Id  
VISITA DE SEGUIMIENTO Y MONITOREO A LAS ACTIVIDADES REALIZADOS EN LA VIA LA CALZADA  
- SELVA ALEGRE: TAPAS DE CUNETAS RECTANGULARES  
CODIGO 500 DRENAJE  
PARTIDA 510.E CUNETAS RECTANGULARES

En las progresivas Km. 10+090 al Km. 10+100 Id se realiza visita de seguimiento y monitoreo a las actividades realizadas y en ejecución en la Vía la Calzada - Selva alegre donde se ha realizado el encofrado para la construcción de la descarga de las cunetas rectangulares en el lado derecho de la vía, se utiliza herramientas menores, trabajaron 1 capataz. 4 obreros

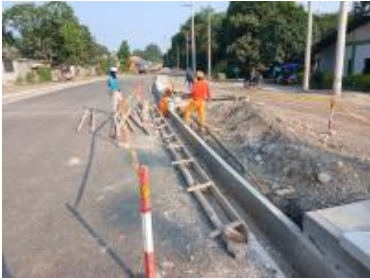
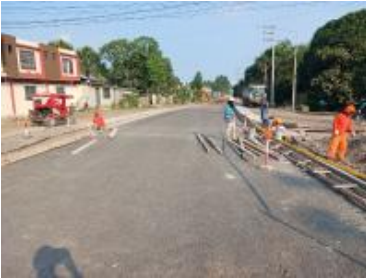
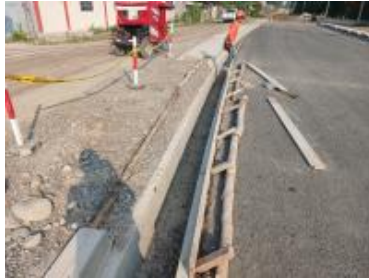
PROGRESIVA KM. 11+690 al km. 11+700 li y Id  
VISITA DE SEGUIMIENTO Y MONITOREO A LAS ACTIVIDADES REALIZADOS EN LA VIA LA CALZADA - SELVA ALEGRE: TAPAS DE CUNETAS RECTANGULARES  
CODIGO 500 DRENAJE  
PARTIDA 510.E CUNETAS RECTANGULARES

En las progresivas Km. 11+690 al Km. 11+700 se realiza visita de seguimiento y monitoreo a las actividades realizadas y en ejecución en la Vía la Calzada - Selva alegre donde se realiza el encofrado para la construcción de tapas de las cunetas rectangulares en zona de paso de vehículos en el lado izquierdo y derecho, se utiliza herramientas menores, trabajan 1 capataz. 4 obreros

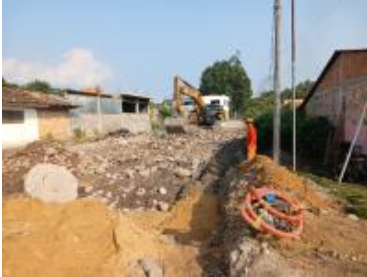
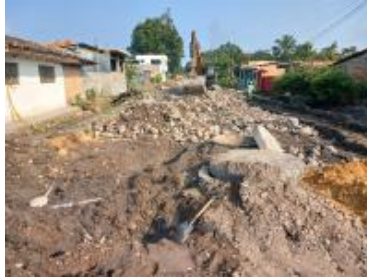
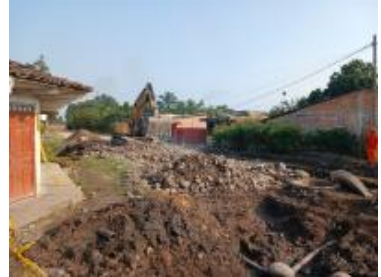
PROGRESIVA KM. 11+920 Id  
VISITA DE SEGUIMIENTO Y MONITOREO A LAS ACTIVIDADES REALIZADOS EN LA VIA LA CALZADA - SELVA ALEGRE: EXCAVACION EN MATERIAL SUELTO ( ACCESOS)  
CODIGO 200 MOVIMIENTO DE TIERRAS  
PARTIDA 202 B,3 EXCAVACION EN MATERIAL SUELTO

En la progresiva Km. 11+920 se realiza visita de seguimiento y monitoreo a las actividades realizadas y en ejecución en la Vía la Calzada - Selva alegre donde se ha realizado la excavación en sector de acceso, utilizando una excavadora de oruga , en el acceso derecho de la vía, trabajan 1ing. de producción, 1 capataz 1 operador, 2 obreros y 2 vigías. actualmente se realiza el mejoramiento utilizando piedras tipo canto rodado .

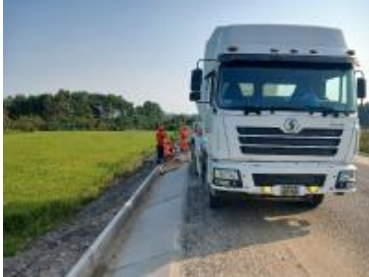
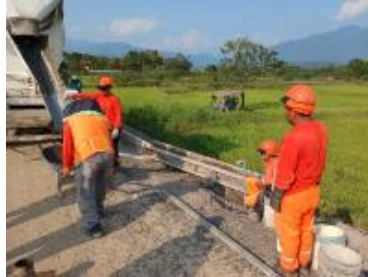
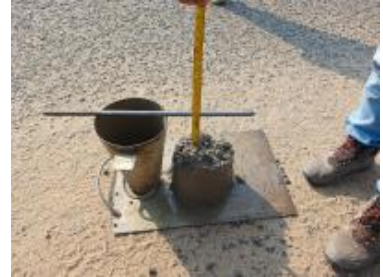
PROGRESIVAS KM. 15+225 AL KM. 15+230 Id  
VISITA DE SEGUIMIENTO Y MONITOREO A LAS ACTIVIDADES EJECUTADAS Y EN EJECUCION EN LA VIA SELVA ALEGRE - LA CALZADA: CONSTRUCCION DE CUNETAS TRAPEZOIDALES TIPO 1  
CODIGO 500: DRENAJE  
PARTIDA510.A CUNETAS TRAPEZOIDALES TIPO1

En las progresivas KM. 15+225 al KM. 15+230 se realiza visita de seguimiento y monitoreo a las actividades en ejecución en la vía Selva Alegre - La calzada, se ha realizado la excavación, el encofrado y se realiza el vaciado de mezcla de concreto para la construcción de la descarga de cunetas trapezoidales tipo 1 en el margen derecho de la vía. Se utiliza un camión mixer y herramientas menores, trabajan 1 capataz, 1 operador y 4 obreros

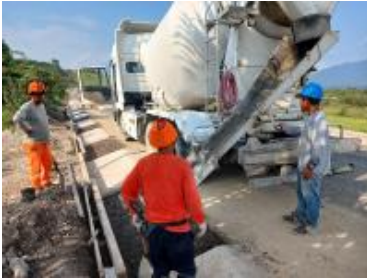
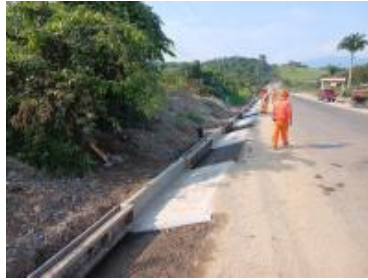
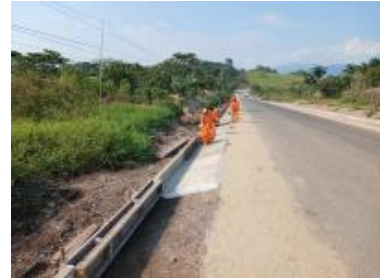
PROGRESIVAS KM. 15+260 AL KM. 15+400 li  
VISITA DE SEGUIMIENTO Y MONITOREO A LAS ACTIVIDADES EJECUTADAS Y EN EJECUCION EN  
LA VIA SELVA ALEGRE - LA CALZADA: CONSTRUCCION DE CUNETAS TRAPEZOIDALES TIPO 1  
CODIGO 500: DRENAJE  
PARTIDA510.A CUNETAS TRAPEZOIDALES TIPO1

En las progresivas KM. 15+260 al KM. 15+400 se realiza visita de seguimiento y monitoreo a las actividades en ejecución en la vía Selva Alegre - La calzada, se ha realizado la excavación, el encofrado y se realiza el vaciado de mezcla de concreto para la construcción de cunetas trapezoidales tipo 1 en el margen izquierdo de la vía, se utiliza herramientas menores, trabajan 1 capataz 1 operador y 8 obreros

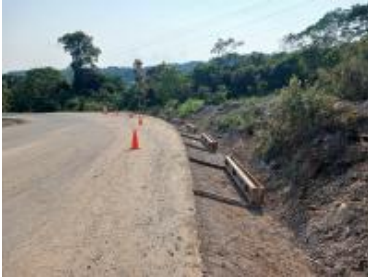
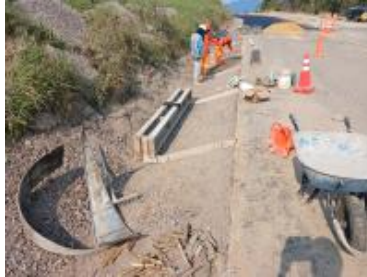
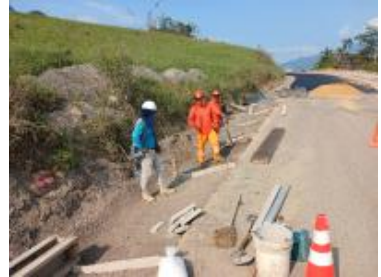
PROGRESIVAS KM. 15+640 AL KM. 15+720 li  
VISITA DE SEGUIMIENTO Y MONITOREO A LAS ACTIVIDADES EJECUTADAS Y EN EJECUCION EN LA VIA SELVA ALEGRE - LA CALZADA: CONSTRUCCION DE CUNETAS TRAPEZOIDALES TIPO 1  
CODIGO 500: DRENAJE  
PARTIDA510.A CUNETAS TRAPEZOIDALES TIPO 1

En las progresivas KM. 15+640 al KM. 15+720 se realiza visita de seguimiento y monitoreo a las actividades en ejecución en la vía Selva Alegre - La calzada, se ha realizado la excavación, el encofrado para la construcción de cunetas trapezoidales tipo 1 en el margen izquierdo de la vía. actualmente se realiza la preparación de la superficie y el encofrado en los tramos no vaciados, se utiliza herramientas menores, trabajan 1 capataz y 4 obreros.

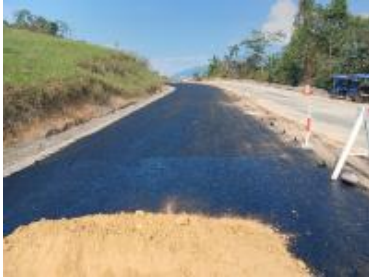
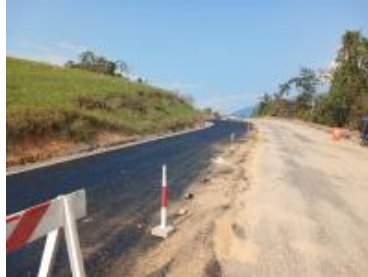
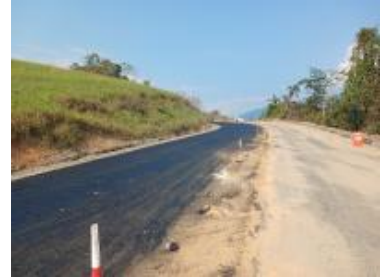
PROGRESIVAS KM. 15+720 AL KM. 15+820 li  
VISITA DE SEGUIMIENTO Y MONITOREO A LAS ACTIVIDADES EJECUTADAS Y EN EJECUCION EN LA VIA SELVA ALEGRE - LA CALZADA: IMPRIMACION ASFALTICA

En las progresivas KM. 15+720 al KM. 15+820 se realiza visita de seguimiento y monitoreo a las actividades en ejecución en la via Selva Alegre - La calzada, donde se verifica que se ha realizado la imprimación asfáltica en el carril izquierdo, Se utilizo un camión imprimador, trabajaron 1 capataz, 1 operador, 1 tecnico , 2 obreros y 2 vigias

Se recomienda a la Contratista y Supervisión realizar las correspondientes coordinaciones al culminar la construcción de bases, imprimación y el asfaltado o TSB , para evitar sobre trabajos, los tiempos de colocación de cada capa no pueden durar mucho tiempo al interperie y al paso constante de vehículos, porque se pierde el trabajo,

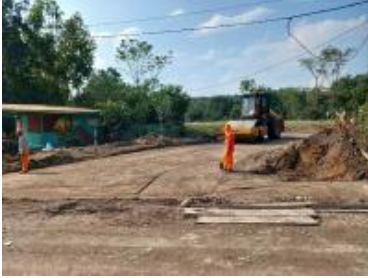
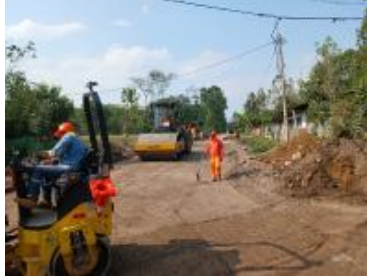
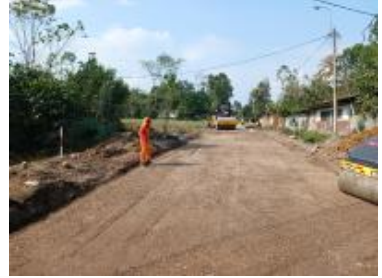
PROGRESIVA KM. 16+540 li  
VISITA DE SEGUIMIENTO Y MONITOREO A LAS ACTIVIDADES REALIZADOS EN LA VIA LA CALZADA - SELVA ALEGRE: EXCAVACION EN MATERIAL SUELTO ( ACCESOS)  
CODIGO 200 MOVIMIENTO DE TIERRAS  
PARTIDA 202 B,3 EXCAVACION EN MATERIAL SUELTO

En la progresiva Km. 16+540 se realiza visita de seguimiento y monitoreo a las actividades realizadas y en ejecución en la Vía la Calzada - Selva alegre donde se ha realizado la excavación en sectores de accesos, utilizando una motoniveladora , una compactadora de rodillo y un mini compactador de doble rodillo , en el accesos izquierdo de la vía, trabajan 1ing. de producción, 1 capataz 3 operador, 2 obreros y 2 vigías

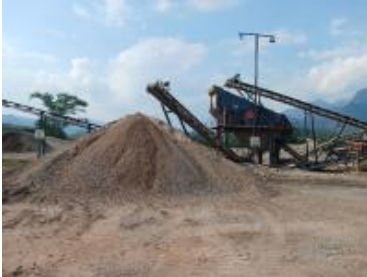
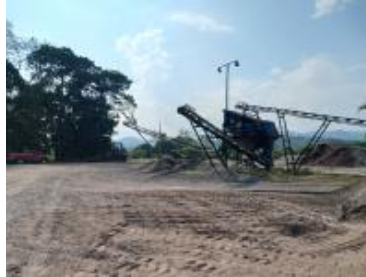
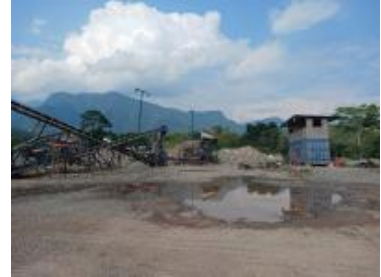
VISITA DE SEGUIMIENTO Y MONITOREO EN LA VIA SELVA ALEGRE - LA CALZADA : PLANTA CHANCADORA Y MAQUINARIAS (CONTINUAN LAS ACTIVIDADES PARALIZADAS)

En la progresiva Km. 24+082 se realizo visita de seguimiento y monitoreo a las actividades realizadas en la via selva alegre - la calzada. donde se aprecia la planta chancadora completamente paralizada (Se ha dañado una pieza de la chancadora desde el día sábado 27-07-2024) Hoy si esta presente el personal que opera la chancadora, donde se observa la pieza de la chancadora ha sido desarmada y falta un repuesto y su instalación para poder estar en actividad. . se espera unos 12 a 15 días más para solucionar este problema. No hay material para la construcción de base granular y hasta la fecha no se ha iniciado con la producción del material agregado para le TSB.

Se recomienda al Contratista incluir en la obra una nueva planta chancadora, porque la actual constantemente se esta dañando, es necesario tener una chancadora adicional porque hasta la fecha no se ha iniciado la producción de materiales de agregados que se utilizarán para el Tratamiento Superficial Bicapa y para la preparación de la mezcla de asfalto.

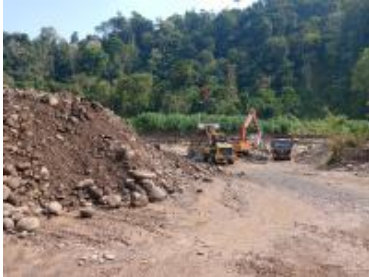
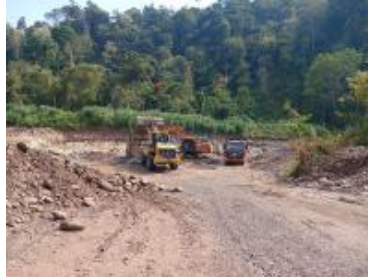
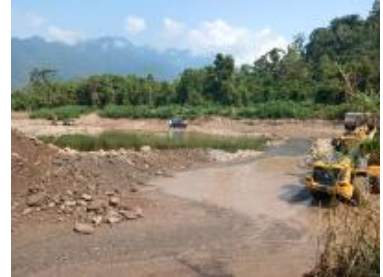
PROGRESIVA KM. 24+082  
VISITA DE SEGUIMIENTO Y MONITOREO A LAS AREAS AUXILIARES DE LA VIA SELVA ALEGRE - LA CALZADA: VISITA A CANTERA ( sector 1)

En la progresiva Km. 24+082 entrando por la derecha a 1km por un acceso se ubica la planta chancadora y 2 km hacia el rio se ubica la cantera donde se verifica insitu que hay extracción de material granular, utilizando dos excavadoras de oruga , 1 cargador frontal y 4 volquetes que suministran de material hacia la chancadora

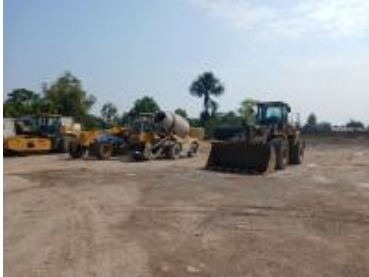
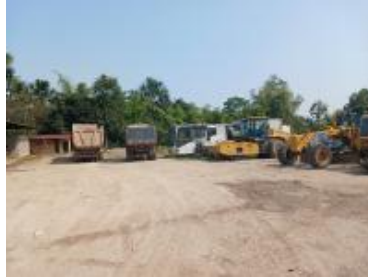
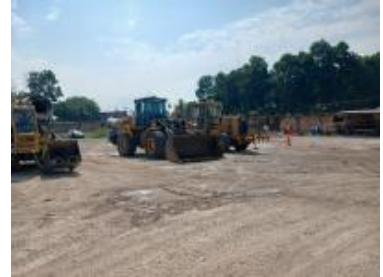
PROGRESIVAS KM. 13+150  
VISITA DE SEGUIMIENTO Y MONITOREO A LAS ACTIVIDADES REALIZADAS EN LA VIA SELVA ALEGRE - LA CALZADA: : TALLER DE MAQUINARIAS ( MAQUINARIAS Y EQUIPOS PARALIZADOS)

En las progresivas Km. 13+150 se realiza visita de seguimiento y monitoreo a las áreas auxiliares de la obra selva alegre - la calzada, se aprecia equipos y maquinarias de la Contratista estacionados, sin actividad, esta semana el rendimiento de ejecución de la obra a disminuido considerablemente por la falta de producción de materiales agregados ( bases y sub bases) porque la planta chancadora continua dañada.

Se recomienda a la Contratista incrementar los rendimientos de trabajo, colocando mas maquinarias y equipos y personal.
