BITACORA ELECTRÓNICA DE OBRA

Confirma Bitacora: Si	Nro Informe: 0070	Fecha Informe: 14 - 08 - 2024	Nombre De La Obra: SELVA ALEGRE - LA CALZADA	Personal Encargado: BORIS WALTER AYLLÓN CARCELÉN		
Foto Bitacora:	Foto Bitacora 2:	Foto Bitacora 3:	Foto Bitacora 4:	Foto Bitacora 5:	Foto Bitacora 6:

NUMERO DE INFORME No. 0070-2024
 CONTRATO DE OBRA: No. 031-2022-MTC/20.2 CON PRECIOS DE AGOSTO DE 2021
 EMPRESA CONTRATISTA: CHINA CIVIL ENGINEERING CONSTRUCTION CORPORATION SUCURSAL DEL PERU
 OBRA: SALDO DE OBRA: "CULMINACION DE OBRA DE MEJORAMIENTO DE LA CARRETERA RODRIGUEZ DE MENDOZA - EMPALME PE-5N (LA CALZADA), TRAMO: SELVA ALEGRE - EMPALME PE-5N (LA CALZADA)
 MONTO DE LA OBRA: S/44'873,763.87 PLAZO DE EJECUCION: 190 DIAS CALENDARIO
 SUPERVISOR: CONSORCIO SUPERVISOR ALEGRE LA CALZADA (PYUNGHWA ENGINEERING CONSULTANTS LTDA SUCURSAL DEL PERU y GEOTECNIA Y MECANICA DE SUELOS S.A.C.)
 CONTRATO DE CONSULTORIA DE OBRA N° 01-2022-MTC/20.2 FECHA: 19-01-2022
 MONTO SUPERVISION: 3,799,999.63 -Mediante OFICIO N° 905 - 2024-MTC/20.9 de fecha 23 de abril de 2024, la Entidad comunica el reinicio de ejecución de obra a partir del 22 de abril de 2024 LA OBRA ACTUALMENTE ESTA EN ACTIVIDAD DESDE 22-04-2

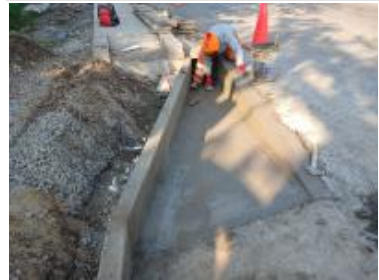
PROGRESIVAS KM. 10+090 AL KM. 10+100 li
VISITA DE SEGUIMIENTO Y MONITOREO A LAS ACTIVIDADES EJECUTADAS Y EN EJECUCION EN
LA VIA SELVA ALEGRE - LA CALZADA: CONSTRUCCION DE CUNETAS TRAPEZOIDALES TIPO 1
CODIGO 500: DRENAJE
PARTIDA510.A CUNETAS TRAPEZOIDALES TIPO1

En las progresivas KM. 10+090 al KM. 10+100 se realiza visita de seguimiento y monitoreo a las actividades en ejecución o ejecutadas en la vía Selva Alegre - La calzada, se verifica que se ha realizado el vaciado de cunetas trapezoidales tipo 1 en el margen izquierdo de la vía. actualmente se realiza el resanado de la descarga de la cuneta rectangular con la cuneta trapezoidal, se utiliza herramientas menores, trabajan 1 capataz y 2 obreros

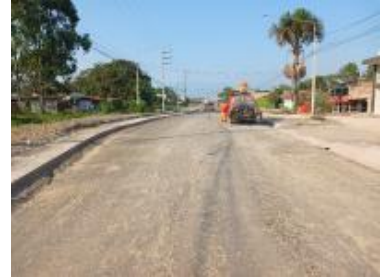
PROGRESIVAS KM. 10+600 AL KM. 10+800 Id
VISITA DE SEGUIMIENTO Y MONITOREO A LAS ACTIVIDADES REALIZADOS EN LA VIA LA CALZADA
- SELVA ALEGRE: LIMPIEZA GENERAL DEL SECTOR IMPRIMADO

En las progresivas Km. 10+600 al Km. 10+800 se realiza visita de seguimiento y monitoreo a las actividades realizadas y en ejecución en la Vía la Calzada - Selva alegre donde se realiza limpieza general a la pista , limpieza de cunetas construidas en los lados de la vía, actualmente trabajan 1 capataz. 1 operador y 10 obreros, se utiliza un mini cargador frontal

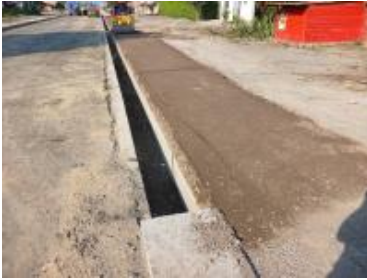
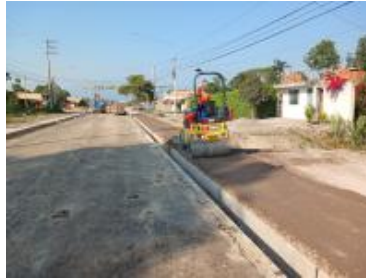
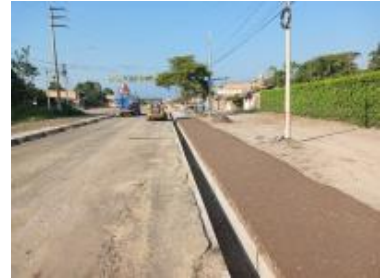
PROGRESIVAS KM. 10+880 a 10+940 Id
VISITA DE SEGUIMIENTO Y MONITOREO A LAS ACTIVIDADES REALIZADOS EN LA VIA LA CALZADA
- SELVA ALEGRE: CONSTRUCCION DE VEREDAS
CODIGO 600 OBRAS COMPLEMENTARIAS
PARTIDA; 607,A VEREDAS

En las progresivas Km. 10+880 a Km. 10+940 se realiza visita de seguimiento y monitoreo al tramo de vía la Calzada - Selva alegre, donde se realiza el relleno para la construcción de VEREDAS en el lado derecho de la vía, utilizando una mini compactadora de rodillos, una mini compactador de doble rodillo y herramientas menores, trabajaron 1capataz 2 operadores y 4 obreros

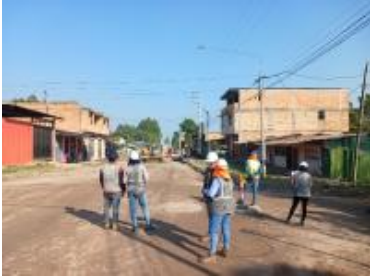
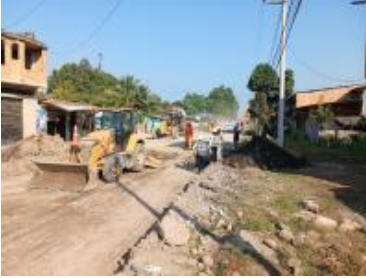
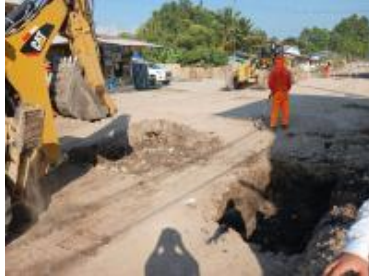
PROGRESIVA KM. 11+850 Id
VISITA DE SEGUIMIENTO Y MONITOREO A LAS ACTIVIDADES REALIZADOS EN LA VIA LA CALZADA - SELVA ALEGRE: EXCAVACION EN MATERIAL SUELTO (ACCESOS)
CODIGO 200 MOVIMIENTO DE TIERRAS
PARTIDA 202 B,3 EXCAVACION EN MATERIAL SUELTO

En la progresiva Km. 11+850 se realiza visita de seguimiento y monitoreo a las actividades realizadas y en ejecución en la Vía la Calzada - Selva alegre donde se ha realizado la excavación en sector de acceso, utilizando una excavadora, una motoniveladora , una compactadora de rodillo, en el acceso derecho de la vía, trabajan 1ing. de producción, 1 capataz 3 operador, 2 obreros y 2 vigías

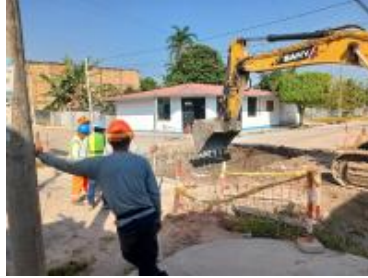
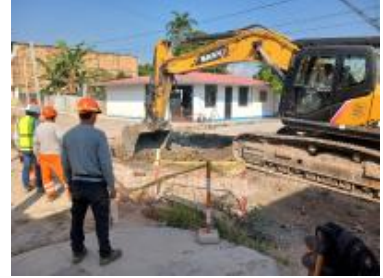
PROGRESIVA KM. 12+137.5 Id
VISITA DE SEGUIMIENTO Y MONITOREO A LAS ACTIVIDADES REALIZADOS EN LA VIA LA CALZADA
- SELVA ALEGRE: DEMOLICION Y EXCAVACION EN MATERIAL SUELTO (VIA PRINCIPAL) CODIGO
200 MOVIMIENTO DE TIERRAS
PARTIDA 202 B,3 EXCAVACION EN MATERIAL SUELTO

En la progresiva Km. 12+137.5 se realiza visita de seguimiento y monitoreo a las actividades realizadas y en ejecución en la Vía la Calzada - Selva alegre donde se ha realizado la demolición de pavimento de concreto existente y se realiza la excavación en el área de la via principal, utilizando una excavadora de oruga, trabajan 1ing. de producción, 1 capataz 1 operador, 2 obreros y 2 vigías

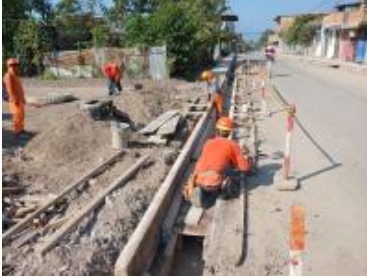
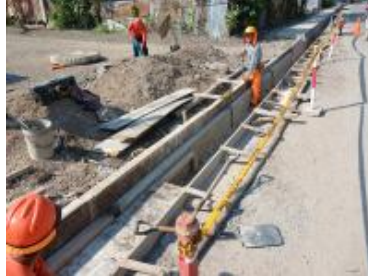
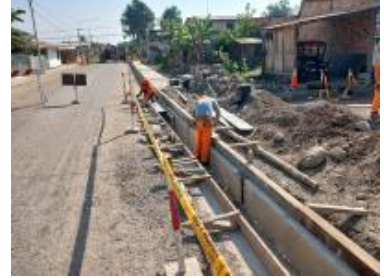
PROGRESIVAS KM. 12+190 AL KM. 12+180 Id
VISITA DE SEGUIMIENTO Y MONITOREO A LAS ACTIVIDADES REALIZADOS EN LA VIA LA CALZADA
- SELVA ALEGRE: TAPAS DE CUNETAS RECTANGULARES
CODIGO 500 DRENAJE
PARTIDA 510.E CUNETAS RECTANGULARES

En la progresiva Km. 12+190 al Km. 12+180 Id se realiza visita de seguimiento y monitoreo a las actividades realizadas y en ejecución en la Vía la Calzada - Selva alegre donde se realiza el encofrado para la construcción de tapas de las cunetas rectangulares en zona de paso de vehiculos en el lado derecho, se utiliza herramientas menores, trabajan 1 capataz. 2 obreros

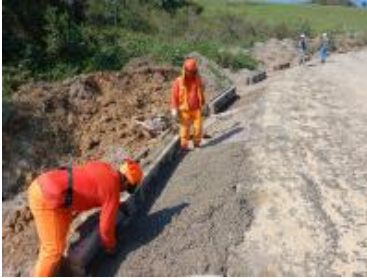
PROGRESIVAS KM. 15+660 AL KM. 15+720 li
VISITA DE SEGUIMIENTO Y MONITOREO A LAS ACTIVIDADES EJECUTADAS Y EN EJECUCION EN LA VIA SELVA ALEGRE - LA CALZADA: CONSTRUCCION DE CUNETAS TRAPEZOIDALES TIPO 1
CODIGO 500: DRENAJE
PARTIDA510.A CUNETAS TRAPEZOIDALES TIPO1

En las progresivas KM. 15+660 al KM. 15+720 se realiza visita de seguimiento y monitoreo a las actividades en ejecución en la via Selva Alegre - La calzada, se ha realizado la excavación, el encofrado y el vaciado de mezcla de concreto para la construcción de cunetas trapezoidales tipo 1 en el margen izquierdo de la vía. actualmente se inicia el vaciado de mezcla en los tramos no vaciados, se utiliza herramientas menores, trabajan 1 capataz y 4 obreros

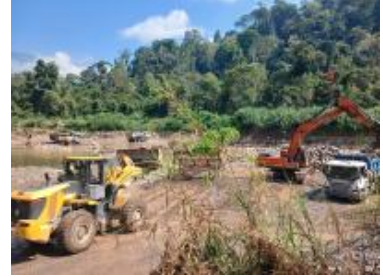
PROGRESIVA KM. 24+082
VISITA DE SEGUIMIENTO Y MONITOREO A LAS AREAS AUXILIARES DE LA VIA SELVA ALEGRE - LA
CALZADA: VISITA A CANTERA (sector 1)

En la progresiva Km. 24+082 entrando por la derecha a 1km por un acceso se ubica la planta chancadora y 2 km hacia el rio se ubica la cantera donde se verifica insitu que hay extracción de material granular, utilizando dos excavadoras de oruga , 1 cargador frontal y 4 volquetes que suministran de material hacia la chancadora

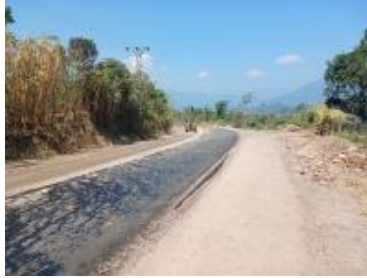
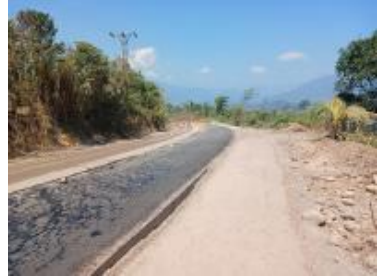
PROGRESIVAS KM. 16+690 AL KM. 16+900 Id
VISITA DE SEGUIMIENTO Y MONITOREO A LAS ACTIVIDADES EJECUTADAS Y EN EJECUCION EN
LA VIA SELVA ALEGRE - LA CALZADA: IMPRIMACION ASFALTICA

En las progresivas KM. 16+690 al KM. 16+900 se realiza visita de seguimiento y monitoreo a las actividades en ejecución en la via Selva Alegre - La calzada, donde se verifica que se ha realizado la imprimación asfáltica en el carril derecho, se inicia las actividades de arenado de la superficie imprimada. Se utilizo un camión imprimador, trabajaron 1 capataz, 1 operador, 1 tecnico , 2 obreros y 2 vigias, actualmente trabajan 1 capataz y 6 obreros
