BITACORA ELECTRÓNICA DE OBRA

Confirma Bitacora: Si	Nro Informe: 0070	Fecha Informe: 14 - 08 - 2024	Nombre De La Obra: SELVA ALEGRE - LA CALZADA	Personal Encargado: BORIS WALTER AYLLÓN CARCELÉN		
Foto Bitacora:	Foto Bitacora 2:	Foto Bitacora 3:	Foto Bitacora 4:	Foto Bitacora 5:	Foto Bitacora 6:

NUMERO DE INFORME No. 0070-2024
CONTRATO DE OBRA: No. 031-2022-MTC/20.2 CON PRECIOS DE AGOSTO DE 2021
EMPRESA CONTRATISTA: CHINA CIVIL ENGINEERING CONSTRUCTION CORPORATION SUCURSAL DEL PERU
OBRA: SALDO DE OBRA: "CULMINACION DE OBRA DE MEJORAMIENTO DE LA CARRETERA RODRIGUEZ DE MENDOZA - EMPALME PE-5N (LA CALZADA), TRAMO: SELVA ALEGRE - EMPALME PE-5N (LA CALZADA)
MONTO DE LA OBRA: S/44'873,763.87 PLAZO DE EJECUCION: 190 DIAS CALENDARIO
SUPERVISOR: CONSORCIO SUPERVISOR ALEGRE LA CALZADA (PYUNGHWA ENGINEERING CONSULTANTS LTDA SUCURSAL DEL PERU y GEOTECNIA Y MECANICA DE SUELOS S.A.C.)
CONTRATO DE CONSULTORIA DE OBRA N° 01-2022-MTC/20.2 FECHA: 19-01-2022
MONTO SUPERVISION: 3,799,999.63 -Mediante OFICIO N° 905 - 2024-MTC/20.9 de fecha 23 de abril de 2024, la Entidad comunica el reinicio de ejecución de obra a partir del 22 de abril de 2024 LA OBRA ACTUALMENTE ESTA EN ACTIVIDAD DESDE 22-04-2024 ,
S

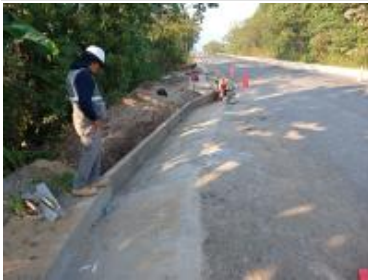
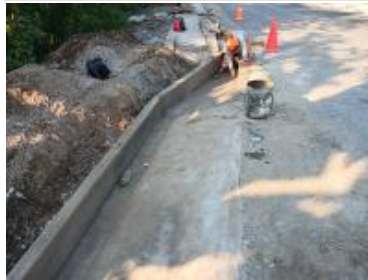
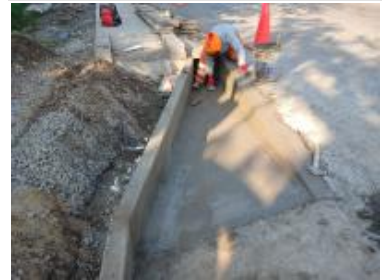
PROGRESIVAS KM. 10+090 AL KM. 10+100 li
VISITA DE SEGUIMIENTO Y MONITOREO A LAS ACTIVIDADES EJECUTADAS Y EN EJECUCION EN LA VIA SELVA ALEGRE - LA CALZADA: CONSTRUCCION DE CUNETAS TRAPEZOIDALES TIPO 1
CODIGO 500: DRENAJE
PARTIDA510.A CUNETAS TRAPEZOIDALES TIPO1

En las progresivas KM. 10+090 al KM. 10+100 se realiza visita de seguimiento y monitoreo a las actividades en ejecución o ejecutadas en la vía Selva Alegre - La calzada, se verifica que se ha realizado el vaciado de cunetas trapezoidales tipo 1 en el margen izquierdo de la vía. actualmente se realiza el resanado de la descarga de la cuneta rectangular con la cuneta trapezoidal, se utiliza herramientas menores, trabajan 1 capataz y 2 obreros

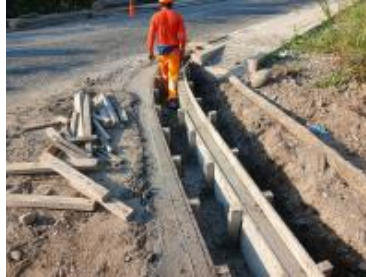
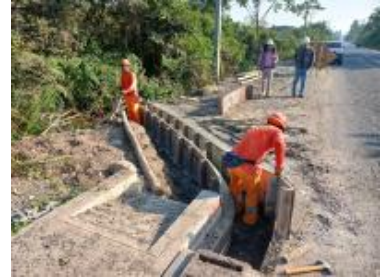
PROGRESIVAS KM. 10+090 IAL KM. 10+100 Id
VISITA DE SEGUIMIENTO Y MONITOREO A LAS ACTIVIDADES REALIZADOS EN LA VIA LA CALZADA
- SELVA ALEGRE: TAPAS DE CUNETAS RECTANGULARES
CODIGO 500 DRENAJE
PARTIDA 510.E CUNETAS RECTANGULARES

En las progresivas Km. 10+090 al Km. 10+100 Id se realiza visita de seguimiento y monitoreo a las actividades realizadas y en ejecución en la Vía la Calzada - Selva alegre donde se ha realizado el vaciado de mezcla de concreto para la construcción de la descarga de las cunetas rectangulares en el lado derecho de la vía, actualmente se realiza el desencofrado y se utiliza herramientas menores, trabajan 1 capataz. 4 obreros

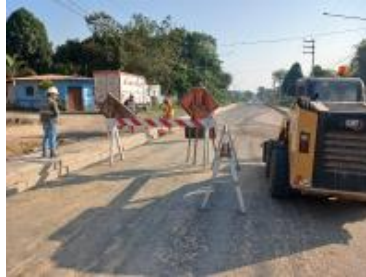
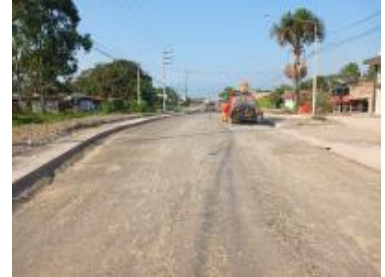
PROGRESIVAS KM. 10+600 AL KM. 10+800 Id
VISITA DE SEGUIMIENTO Y MONITOREO A LAS ACTIVIDADES REALIZADOS EN LA VIA LA CALZADA
- SELVA ALEGRE: LIMPIEZA GENERAL DEL SECTOR IMPRIMADO

En las progresivas Km. 10+600 al Km. 10+800 se realiza visita de seguimiento y monitoreo a las actividades realizadas y en ejecución en la Vía la Calzada - Selva alegre donde se realiza limpieza general a la pista , limpieza de cunetas construidas en los lados de la vía, actualmente trabajan 1 capataz. 1 operador y 10 obreros, se utiliza un mini cargador frontal

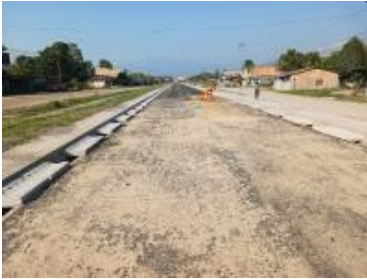
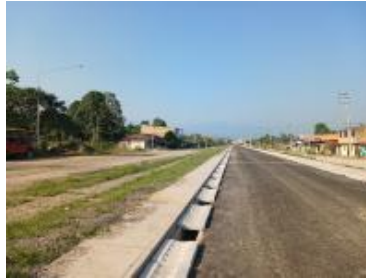
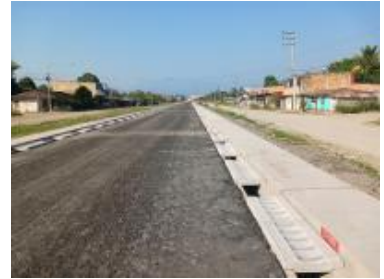
PROGRESIVAS KM. 10+970 AL KM. 11+400 Id y li
VISITA DE SEGUIMIENTO Y MONITOREO A LAS ACTIVIDADES REALIZADOS EN LA VIA LA CALZADA
- SELVA ALEGRE: COLOCACION DE TAPAS DE CUNETAS RECTANGULARES

En las progresivas Km. 10+970 al Km. 11+400 se realiza visita de seguimiento y monitoreo a las actividades realizadas y en ejecución en la Vía la Calzada - Selva alegre donde se ha realizado la colocación de tapas de concreto de cunetas rectangulares a los lados de la vía.

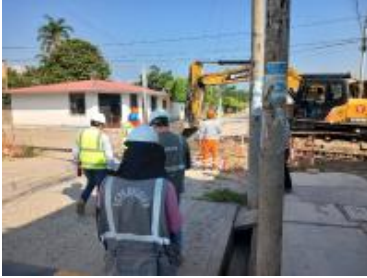
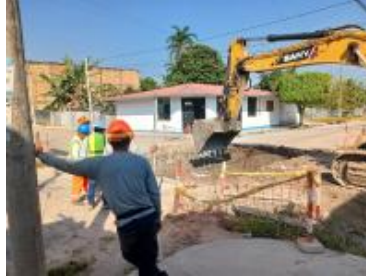
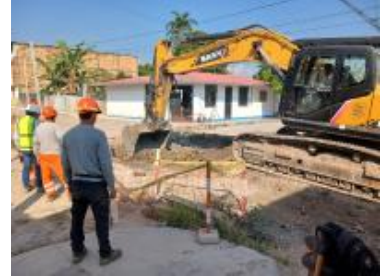
PROGRESIVA KM. 12+137.5 Id
VISITA DE SEGUIMIENTO Y MONITOREO A LAS ACTIVIDADES REALIZADOS EN LA VIA LA CALZADA
- SELVA ALEGRE: DEMOLICION Y EXCAVACION EN MATERIAL SUELTO (VIA PRINCIPAL) CODIGO
200 MOVIMIENTO DE TIERRAS
PARTIDA 202 B,3 EXCAVACION EN MATERIAL SUELTO

En la progresiva Km. 12+137.5 se realiza visita de seguimiento y monitoreo a las actividades realizadas y en ejecución en la Vía la Calzada - Selva alegre donde se ha realizado la demolición de pavimento de concreto existente y se realiza la excavación en el área de la vía principal, utilizando una excavadora de oruga, trabajan 1ing. de producción, 1 capataz 1 operador, 2 obreros y 2 vigías

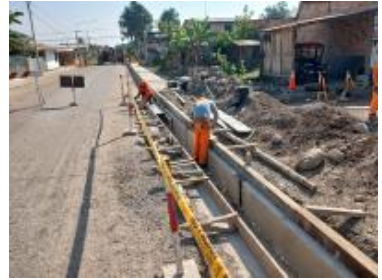
PROGRESIVAS KM. 12+190 AL KM. 12+180 Id
VISITA DE SEGUIMIENTO Y MONITOREO A LAS ACTIVIDADES REALIZADOS EN LA VIA LA CALZADA - SELVA ALEGRE: TAPAS DE CUNETAS RECTANGULARES
CODIGO 500 DRENAJE
PARTIDA 510.E CUNETAS RECTANGULARES

En la progresiva Km. 12+190 al Km. 12+180 Id se realiza visita de seguimiento y monitoreo a las actividades realizadas y en ejecución en la Vía la Calzada - Selva alegre donde se realiza el encofrado para la construcción de tapas de las cunetas rectangulares en zona de paso de vehiculos en el lado derecho, se utiliza herramientas menores, trabajan 1 capataz. 2 obreros

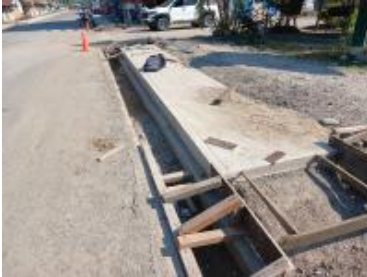
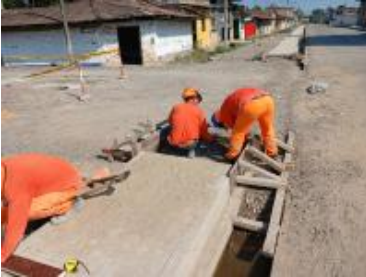
PROGRESIVAS KM. 12+960 a 12+980 li y ld
VISITA DE SEGUIMIENTO Y MONITOREO A LAS ACTIVIDADES REALIZADOS EN LA VIA LA CALZADA - SELVA ALEGRE: CONSTRUCCION DE TERMINALES DE VEREDAS
CODIGO 600 OBRAS COMPLEMENTARIAS
PARTIDA; 607,A VEREDAS

En las progresivas Km. 12+960 a Km. 12+980 se realiza visita de seguimiento y monitoreo al tramo de vía la Calzada - Selva alegre, donde se ha realizado el relleno y se realiza el encofrado para la construcción de terminales de VEREDAS en el lado izquierdo y derecho de la vía, utilizando herramientas menores, trabajan 1capataz y 6 obreros

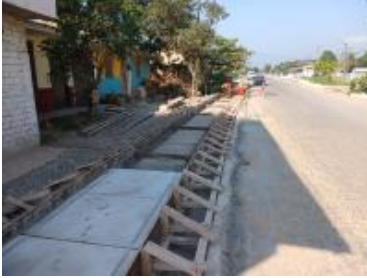
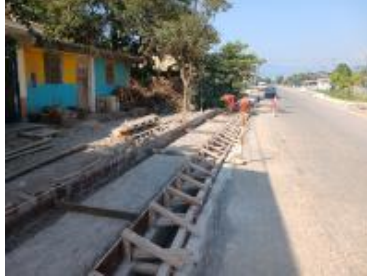
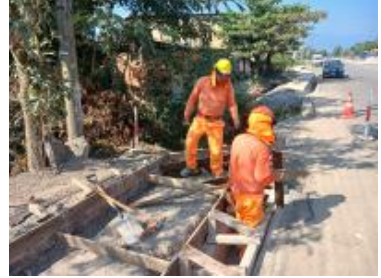
PROGRESIVAS KM. 13+000 a 13+070 li
VISITA DE SEGUIMIENTO Y MONITOREO A LAS ACTIVIDADES REALIZADOS EN LA VIA LA CALZADA - SELVA ALEGRE: CONSTRUCCION DE VEREDAS
CODIGO 600 OBRAS COMPLEMENTARIAS
PARTIDA; 607,A VEREDAS

En las progresivas Km. 13+000 a Km. 13+070 se realiza visita de seguimiento y monitoreo al tramo de vía la Calzada - Selva alegre, donde se ha realizado el relleno, actualmente se realiza el encofrado y se ha realizado el vaciado de algunos paños, para la construcción de VEREDAS en el lado izquierdo de la vía, utilizando un mixer herramientas menores, trabajan 1capataz , 1 operador y 6 obreros

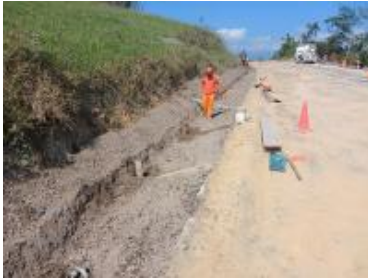
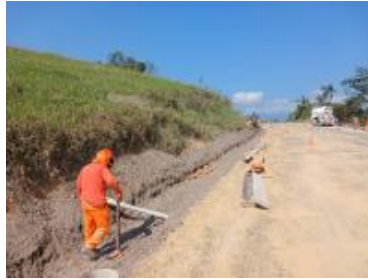
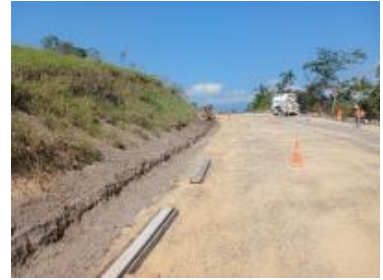
PROGRESIVAS KM. 15+730 AL KM. 15+840 li
VISITA DE SEGUIMIENTO Y MONITOREO A LAS ACTIVIDADES EJECUTADAS Y EN EJECUCION EN LA VIA SELVA ALEGRE - LA CALZADA: CONSTRUCCION DE CUNETAS TRAPEZOIDALES TIPO 1
CODIGO 500: DRENAJE
PARTIDA510.A CUNETAS TRAPEZOIDALES TIPO1

En las progresivas KM. 15+730 al KM. 15+840 se realiza visita de seguimiento y monitoreo a las actividades en ejecución en la via Selva Alegre - La calzada, se realiza la excavación y el encofrado para la construcción de cunetas trapezoidales tipo 1 en el margen izquierdo de la vía. se utiliza una retroexcavadora y herramientas menores, trabajan 1 capataz , 1 operador y 4 obreros

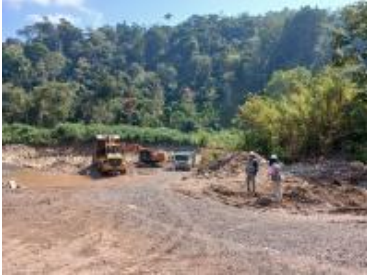
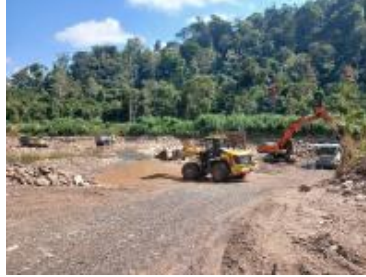
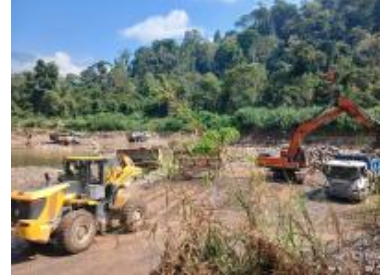
VISITA DE SEGUIMIENTO Y MONITOREO A LAS AREAS AUXILIARES DE LA VIA SELVA ALEGRE - LA CALZADA: VISITA A CANTERA (sector 1)

En la progresiva Km. 24+082 entrando por la derecha a 1km por un acceso se ubica la planta chancadora y 2 km hacia el rio se ubica la cantera donde se verifica insitu que hay extracción de material granular, utilizando dos excavadoras de oruga , 1 cargador frontal y 4 volquetes que suministran de material hacia la chancadora

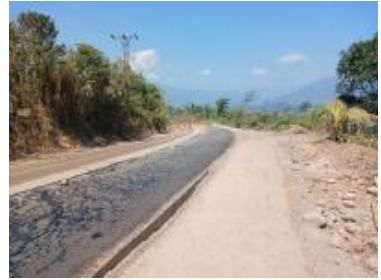
PROGRESIVAS KM. 16+690 AL KM. 16+900 Id
VISITA DE SEGUIMIENTO Y MONITOREO A LAS ACTIVIDADES EJECUTADAS Y EN EJECUCION EN
LA VIA SELVA ALEGRE - LA CALZADA: IMPRIMACION ASFALTICA

En las progresivas KM. 16+690 al KM. 16+900 se realiza visita de seguimiento y monitoreo a las actividades en ejecución en la via Selva Alegre - La calzada, donde se verifica que se ha realizado la imprimación asfáltica en el carril derecho, se inicia las actividades de arenado de la superficie imprimada. Se utilizo un camión imprimador, trabajaron 1 capataz, 1 operador, 1 tecnico , 2 obreros y 2 vigias, actualmente trabajan 1 capataz y 6 obreros
