BITACORA ELECTRÓNICA DE OBRA

NUMERO DE INFORME No. 0070-2024
 CONTRATO DE OBRA: No. 031-2022-MTC/20.2 CON PRECIOS DE AGOSTO DE 2021
 EMPRESA CONTRATISTA: CHINA CIVIL ENGINEERING CONSTRUCTION CORPORATION SUCURSAL DEL PERU
 OBRA: SALDO DE OBRA: "CULMINACION DE OBRA DE MEJORAMIENTO DE LA CARRETERA RODRIGUEZ DE MENDOZA - EMPALME PE-5N (LA CALZADA), TRAMO: SELVA ALEGRE - EMPALME PE-5N (LA CALZADA)
 MONTO DE LA OBRA: S/44'873,763.87 PLAZO DE EJECUCION: 190 DIAS CALENDARIO
 SUPERVISOR: CONSORCIO SUPERVISOR ALEGRE LA CALZADA (PYUNGHWA ENGINEERING CONSULTANTS LTDA SUCURSAL DEL PERU y GEOTECNIA Y MECANICA DE SUELOS S.A.C.)
 CONTRATO DE CONSULTORIA DE OBRA N° 01-2022-MTC/20.2 FECHA: 19-01-2022
 MONTO SUPERVISION: 3,799,999.63 -Mediante OFICIO N° 905 - 2024-MTC/20.9 de fecha 23 de abril de 2024, la Entidad comunica el reinicio de ejecución de obra a partir del 22 de abril de 2024 LA OBRA ACTUALMENTE ESTA EN ACTIVIDAD DESDE 22-04-2024 ,

SEGUIMIENTO Y MONITOREO A LAS OFICINAS DE LA SUPERVISION Y CONTRATISTA
 SEGUIMIENTO Y MONITOREO A LAS ACTIVIDADES REALIZADAS EN LA VIA SELVA ALEGRE - LA CALZADA EN LAS PROGRESIVAS 0+000 A 24+082
 LABORES DE OFICINA - REDACCION DE INFORMES

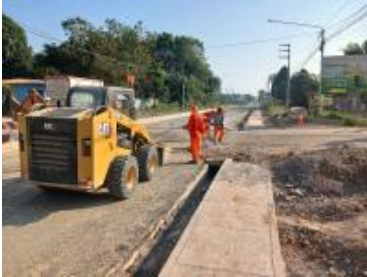
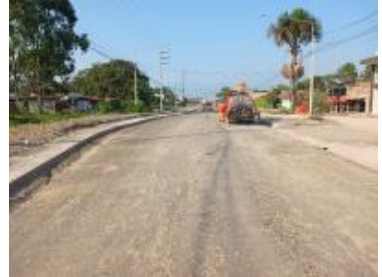
PROGRESIVAS KM. 10+600 AL KM. 10+800 Id
VISITA DE SEGUIMIENTO Y MONITOREO A LAS ACTIVIDADES REALIZADOS EN LA VIA LA CALZADA
- SELVA ALEGRE: LIMPIEZA GENERAL DEL SECTOR IMPRIMADO

En las progresivas Km. 10+600 al Km. 10+800 se realiza visita de seguimiento y monitoreo a las actividades realizadas y en ejecución en la Vía la Calzada - Selva alegre donde se realiza limpieza general a la pista , limpieza de cunetas construidas en los lados de la vía, actualmente trabajan 1 capataz. 1 operador y 10 obreros, se utiliza un mini cargador frontal

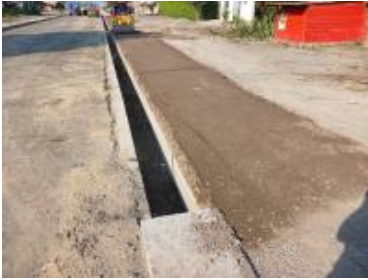
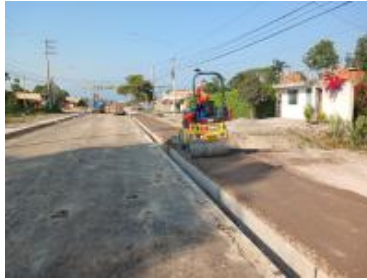
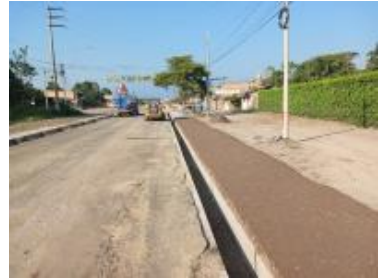
PROGRESIVAS KM. 10+880 a 10+940 Id
VISITA DE SEGUIMIENTO Y MONITOREO A LAS ACTIVIDADES REALIZADOS EN LA VIA LA CALZADA - SELVA ALEGRE: CONSTRUCCION DE VEREDAS
CODIGO 600 OBRAS COMPLEMENTARIAS
PARTIDA; 607,A VEREDAS

En las progresivas Km. 10+880 a Km. 10+940 se realiza visita de seguimiento y monitoreo al tramo de vía la Calzada - Selva alegre, donde se realiza el relleno para la construcción de VEREDAS en el lado derecho de la vía, utilizando una mini compactadora de rodillos, una mini compactador de doble rodillo y herramientas menores, trabajaron 1capataz 2 operadores y 4 obreros

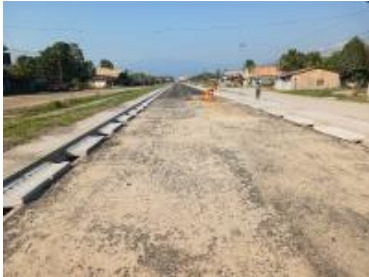
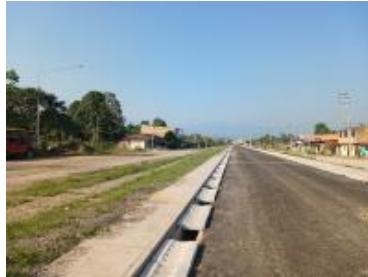
PROGRESIVAS KM. 10+970 AL KM. 11+400 Id y li
VISITA DE SEGUIMIENTO Y MONITOREO A LAS ACTIVIDADES REALIZADOS EN LA VIA LA CALZADA - SELVA ALEGRE: COLOCACION DE TAPAS DE CUNETAS RECTANGULARES

En las progresivas Km. 10+970 al Km. 11+400 se realiza visita de seguimiento y monitoreo a las actividades realizadas y en ejecución en la Vía la Calzada - Selva alegre donde se ha realizado la colocación de tapas de concreto de cunetas rectangulares a los lados de la vía.

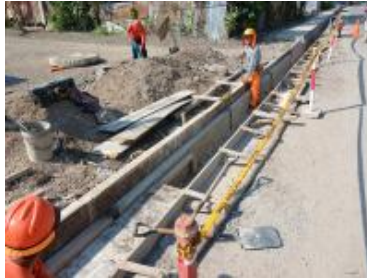
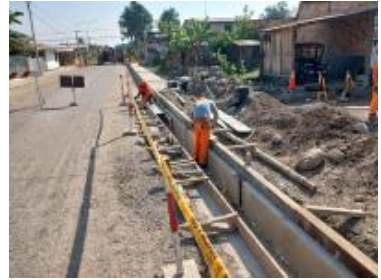
PROGRESIVAS KM. 12+190 AL KM. 12+180 Id
VISITA DE SEGUIMIENTO Y MONITOREO A LAS ACTIVIDADES REALIZADOS EN LA VIA LA CALZADA - SELVA ALEGRE: TAPAS DE CUNETAS RECTANGULARES
CODIGO 500 DRENAJE
PARTIDA 510.E CUNETAS RECTANGULARES

En la progresiva Km. 12+190 al Km. 12+180 Id se realiza visita de seguimiento y monitoreo a las actividades realizadas y en ejecución en la Vía la Calzada - Selva alegre donde se realiza el encofrado para la construcción de tapas de las cunetas rectangulares en zona de paso de vehiculos en el lado derecho, se utiliza herramientas menores, trabajan 1 capataz. 2 obreros

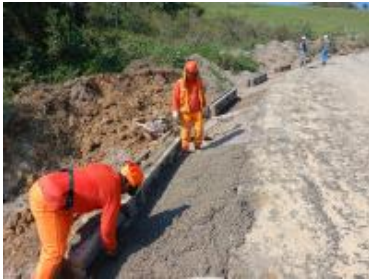
PROGRESIVAS KM. 15+660 AL KM. 15+720 li
 VISITA DE SEGUIMIENTO Y MONITOREO A LAS ACTIVIDADES EJECUTADAS Y EN EJECUCION EN LA VIA SELVA ALEGRE - LA CALZADA: CONSTRUCCION DE CUNETAS TRAPEZOIDALES TIPO 1
 CODIGO 500: DRENAJE
 PARTIDA510.A CUNETAS TRAPEZOIDALES TIPO1

En las progresivas KM. 15+660 al KM. 15+720 se realiza visita de seguimiento y monitoreo a las actividades en ejecución en la via Selva Alegre - La calzada, se ha realizado la excavación, el encofrado y el vaciado de mezcla de concreto para la construcción de cunetas trapezoidales tipo 1 en el margen izquierdo de la vía. actualmente se inicia el vaciado de mezcla en los tramos no vaciados, se utiliza herramientas menores, trabajan 1 capataz y 4 obreros

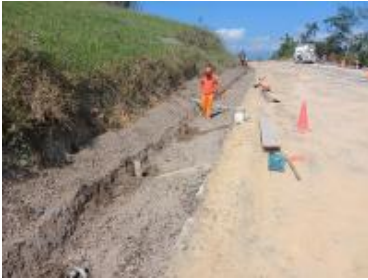
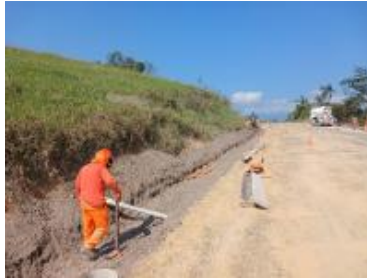
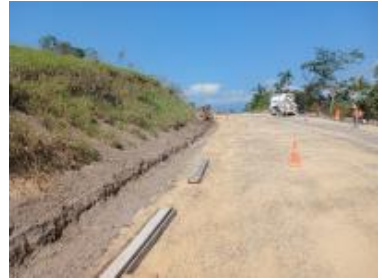
PROGRESIVAS KM. 15+730 AL KM. 15+840 li
VISITA DE SEGUIMIENTO Y MONITOREO A LAS ACTIVIDADES EJECUTADAS Y EN EJECUCION EN LA VIA SELVA ALEGRE - LA CALZADA: CONSTRUCCION DE CUNETAS TRAPEZOIDALES TIPO 1
CODIGO 500: DRENAJE
PARTIDA510.A CUNETAS TRAPEZOIDALES TIPO1

En las progresivas KM. 15+730 al KM. 15+840 se realiza visita de seguimiento y monitoreo a las actividades en ejecución en la via Selva Alegre - La calzada, se realiza la excavación y el encofrado para la construcción de cunetas trapezoidales tipo 1 en el margen izquierdo de la vía. se utiliza una retroexcavadora y herramientas menores, trabajan 1 capataz , 1 operador y 4 obreros

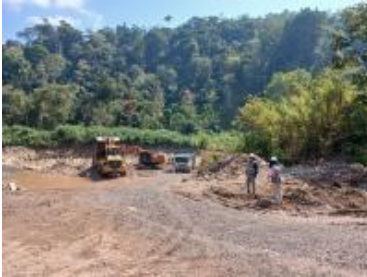
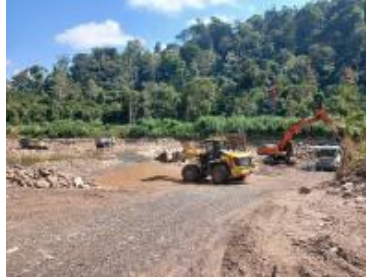
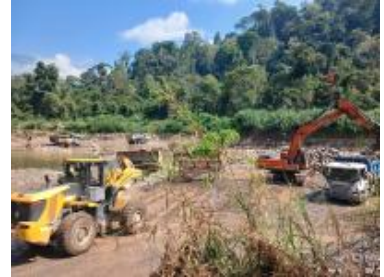
VISITA DE SEGUIMIENTO Y MONITOREO A LAS AREAS AUXILIARES DE LA VIA SELVA ALEGRE - LA CALZADA: VISITA A CANTERA (sector 1)

En la progresiva Km. 24+082 entrando por la derecha a 1km por un acceso se ubica la planta chancadora y 2 km hacia el rio se ubica la cantera donde se verifica insitu que hay extracción de material granular, utilizando dos excavadoras de oruga , 1 cargador frontal y 4 volquetes que suministran de material hacia la chancadora

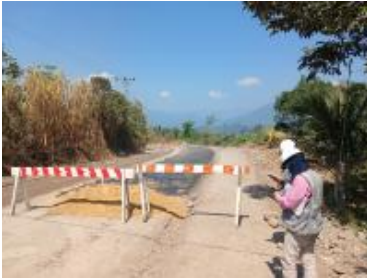
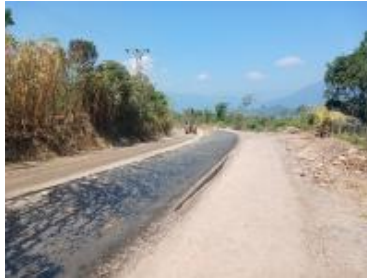
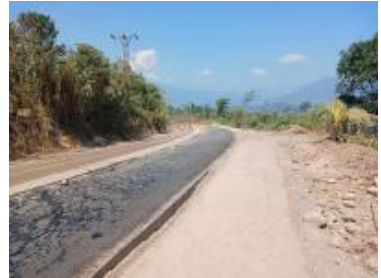
PROGRESIVAS KM. 16+690 AL KM. 16+900 Id
VISITA DE SEGUIMIENTO Y MONITOREO A LAS ACTIVIDADES EJECUTADAS Y EN EJECUCION EN
LA VIA SELVA ALEGRE - LA CALZADA: IMPRIMACION ASFALTICA

En las progresivas KM. 16+690 al KM. 16+900 se realiza visita de seguimiento y monitoreo a las actividades en ejecución en la via Selva Alegre - La calzada, donde se verifica que se ha realizado la imprimación asfáltica en el carril derecho, se inicia las actividades de arenado de la superficie imprimada. Se utilizo un camión imprimador, trabajaron 1 capataz, 1 operador, 1 tecnico , 2 obreros y 2 vigias, actualmente trabajan 1 capataz y 6 obreros
