BITACORA ELECTRÓNICA DE OBRA

REGISTRO DE LA BITACORA Y FOTO DEL CUADERNO DE OBRA

| Confirma Bitacora: Si | Nro Informe: 0070 | Fecha Informe: 14 - 08 - 2024 | Nombre De La Obra: SELVA ALEGRE - LA CALZADA | Personal Encargado: BORIS WALTER AYLLÓN CARCELÉN | | |

Panel Fotográfico de la Bitacora de Obras

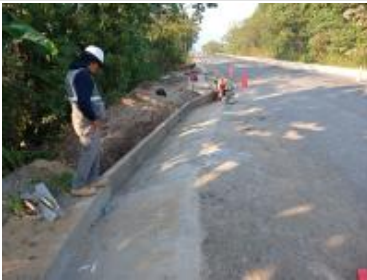
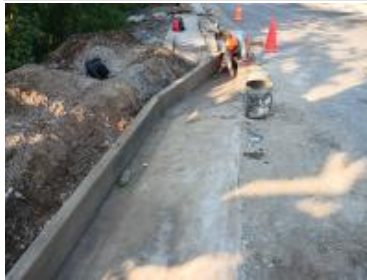
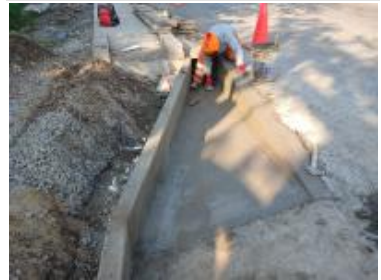
PROGRESIVAS KM. 10+090 AL KM. 10+100 li
VISITA DE SEGUIMIENTO Y MONITOREO A LAS ACTIVIDADES EJECUTADAS Y EN EJECUCION EN
LA VIA SELVA ALEGRE - LA CALZADA: CONSTRUCCION DE CUNETAS TRAPEZOIDALES TIPO 1
CODIGO 500: DRENAJE
PARTIDA510.A CUNETAS TRAPEZOIDALES TIPO1

En las progresivas KM. 10+090 al KM. 10+100 se realiza visita de seguimiento y monitoreo a las actividades en ejecución o ejecutadas en la vía Selva Alegre - La calzada, se verifica que se ha realizado el vaciado de cunetas trapezoidales tipo 1 en el margen izquierdo de la vía. actualmente se realiza el resanado de la descarga de la cuneta rectangular con la cuneta trapezoidal, se utiliza herramientas menores, trabajan 1 capataz y 2 obreros

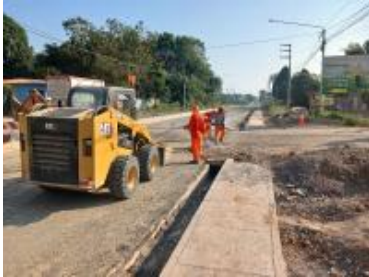
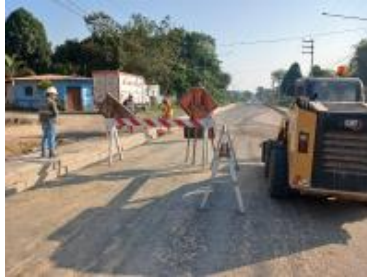
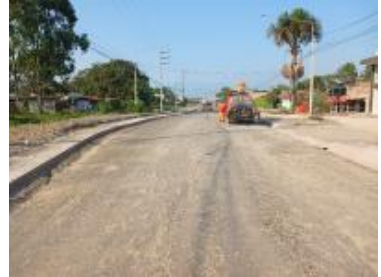
PROGRESIVAS KM. 10+600 AL KM. 10+800 Id
VISITA DE SEGUIMIENTO Y MONITOREO A LAS ACTIVIDADES REALIZADOS EN LA VIA LA CALZADA - SELVA ALEGRE: LIMPIEZA GENERAL DEL SECTOR IMPRIMADO

En las progresivas Km. 10+600 al Km. 10+800 se realiza visita de seguimiento y monitoreo a las actividades realizadas y en ejecución en la Vía la Calzada - Selva alegre donde se realiza limpieza general a la pista , limpieza de cunetas construidas en los lados de la vía, actualmente trabajan 1 capataz. 1 operador y 10 obreros, se utiliza un mini cargador frontal

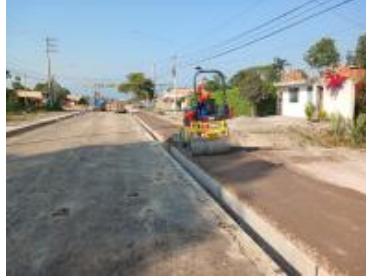
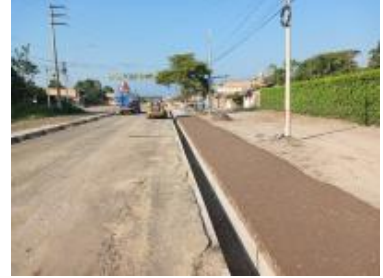
PROGRESIVAS KM. 10+880 a 10+940 Id
VISITA DE SEGUIMIENTO Y MONITOREO A LAS ACTIVIDADES REALIZADOS EN LA VIA LA CALZADA
- SELVA ALEGRE: CONSTRUCCION DE VEREDAS
CODIGO 600 OBRAS COMPLEMENTARIAS
PARTIDA; 607,A VEREDAS

En las progresivas Km. 10+880 a Km. 10+940 se realiza visita de seguimiento y monitoreo al tramo de vía la Calzada - Selva alegre, donde se realiza el relleno para la construcción de VEREDAS en el lado derecho de la vía, utilizando una mini compactadora de rodillos, una mini compactador de doble rodillo y herramientas menores, trabajaron 1capataz 2 operadores y 4 obreros

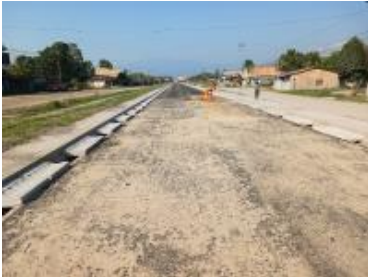
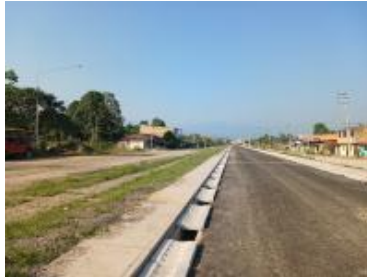
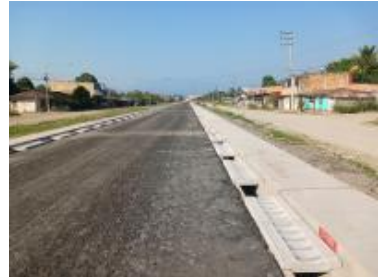
PROGRESIVAS KM. 10+970 AL KM. 11+400 Id y li
VISITA DE SEGUIMIENTO Y MONITOREO A LAS ACTIVIDADES REALIZADOS EN LA VIA LA CALZADA - SELVA ALEGRE: COLOCACION DE TAPAS DE CUNETAS RECTANGULARES

En las progresivas Km. 10+970 al Km. 11+400 se realiza visita de seguimiento y monitoreo a las actividades realizadas y en ejecución en la Vía la Calzada - Selva alegre donde se ha realizado la colocación de tapas de concreto de cunetas rectangulares a los lados de la vía.

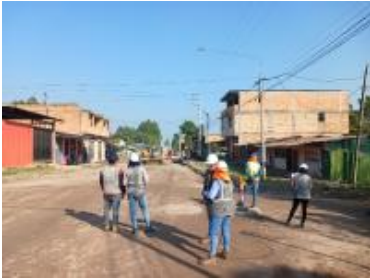
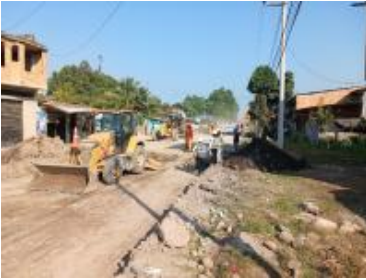
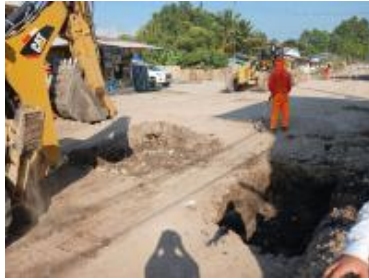
PROGRESIVA KM. 11+850 Id
VISITA DE SEGUIMIENTO Y MONITOREO A LAS ACTIVIDADES REALIZADOS EN LA VIA LA CALZADA - SELVA ALEGRE: EXCAVACION EN MATERIAL SUELTO (ACCESOS)
CODIGO 200 MOVIMIENTO DE TIERRAS
PARTIDA 202 B,3 EXCAVACION EN MATERIAL SUELTO

En la progresiva Km. 11+850 se realiza visita de seguimiento y monitoreo a las actividades realizadas y en ejecución en la Vía la Calzada - Selva alegre donde se ha realizado la excavación en sector de acceso, utilizando una excavadora, una motoniveladora , una compactadora de rodillo, en el acceso derecho de la vía, trabajan 1ing. de producción, 1 capataz 3 operador, 2 obreros y 2 vigías

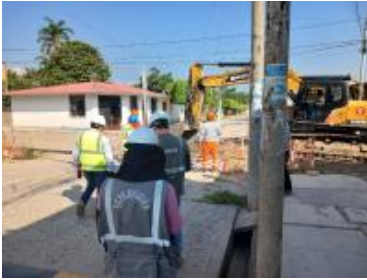
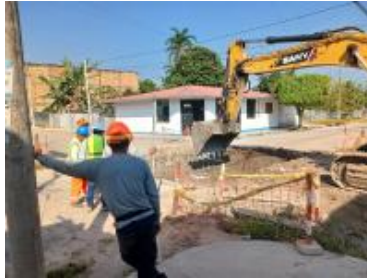
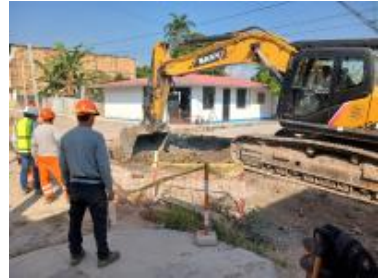
PROGRESIVA KM. 12+137.5 Id
VISITA DE SEGUIMIENTO Y MONITOREO A LAS ACTIVIDADES REALIZADOS EN LA VIA LA CALZADA - SELVA ALEGRE: DEMOLICION Y EXCAVACION EN MATERIAL SUELTO (VIA PRINCIPAL) CODIGO 200 MOVIMIENTO DE TIERRAS
PARTIDA 202 B,3 EXCAVACION EN MATERIAL SUELTO

En la progresiva Km. 12+137.5 se realiza visita de seguimiento y monitoreo a las actividades realizadas y en ejecución en la Vía la Calzada - Selva alegre donde se ha realizado la demolición de pavimento de concreto existente y se realiza la excavación en el área de la via principal, utilizando una excavadora de oruga, trabajan 1ing. de producción, 1 capataz 1 operador, 2 obreros y 2 vigías

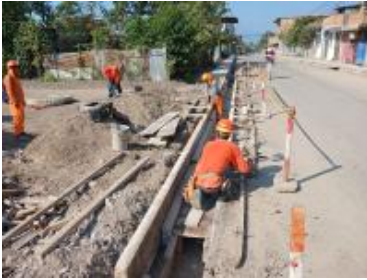
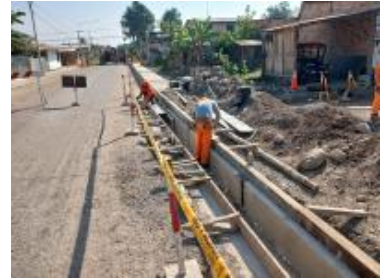
PROGRESIVAS KM. 12+190 AL KM. 12+180 Id
VISITA DE SEGUIMIENTO Y MONITOREO A LAS ACTIVIDADES REALIZADOS EN LA VIA LA CALZADA
- SELVA ALEGRE: TAPAS DE CUNETAS RECTANGULARES
CODIGO 500 DRENAJE
PARTIDA 510.E CUNETAS RECTANGULARES

En la progresiva Km. 12+190 al Km. 12+180 Id se realiza visita de seguimiento y monitoreo a las actividades realizadas y en ejecución en la Vía la Calzada - Selva alegre donde se realiza el encofrado para la construcción de tapas de las cunetas rectangulares en zona de paso de vehiculos en el lado derecho, se utiliza herramientas menores, trabajan 1 capataz. 2 obreros

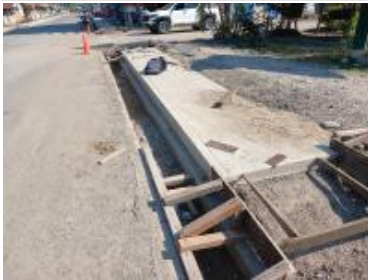
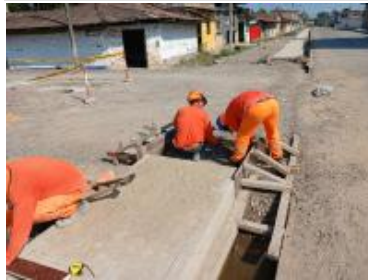
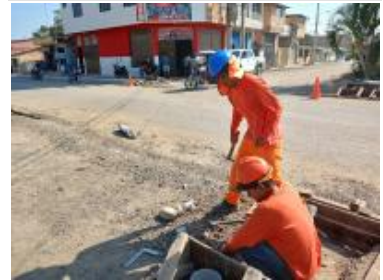
PROGRESIVAS KM. 12+960 a 12+980 li y ld
VISITA DE SEGUIMIENTO Y MONITOREO A LAS ACTIVIDADES REALIZADOS EN LA VIA LA CALZADA - SELVA ALEGRE: CONSTRUCCION DE TERMINALES DE VEREDAS
CODIGO 600 OBRAS COMPLEMENTARIAS
PARTIDA; 607,A VEREDAS

En las progresivas Km. 12+960 a Km. 12+980 se realiza visita de seguimiento y monitoreo al tramo de vía la Calzada - Selva alegre, donde se ha realizado el relleno y se realiza el encofrado para la construcción de terminales de VEREDAS en el lado izquierdo y derecho de la vía, utilizando herramientas menores, trabajan 1capataz y 6 obreros

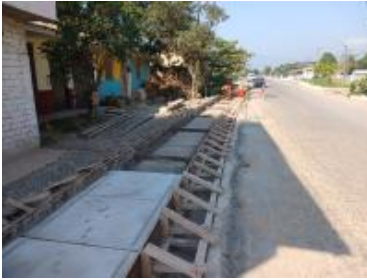
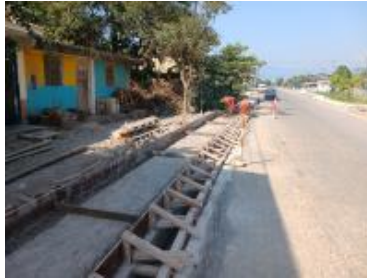
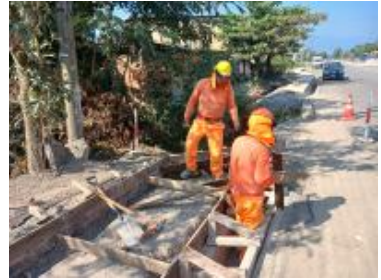
PROGRESIVAS KM. 13+000 a 13+070 li
VISITA DE SEGUIMIENTO Y MONITOREO A LAS ACTIVIDADES REALIZADOS EN LA VIA LA CALZADA - SELVA ALEGRE: CONSTRUCCION DE VEREDAS
CODIGO 600 OBRAS COMPLEMENTARIAS
PARTIDA; 607,A VEREDAS

En las progresivas Km. 13+000 a Km. 13+070 se realiza visita de seguimiento y monitoreo al tramo de vía la Calzada - Selva alegre, donde se ha realizado el relleno, actualmente se realiza el encofrado y se ha realizado el vaciado de algunos paños, para la construcción de VEREDAS en el lado izquierdo de la vía, utilizando un mixer herramientas menores, trabajan 1capataz , 1 operador y 6 obreros

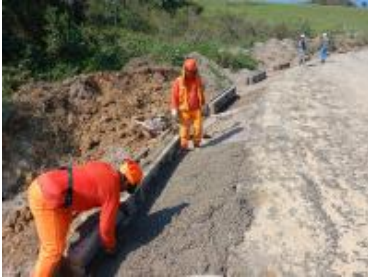
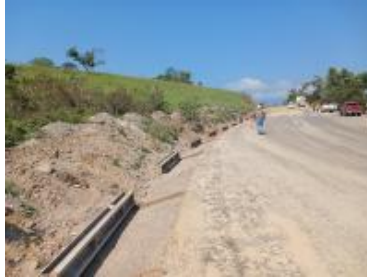
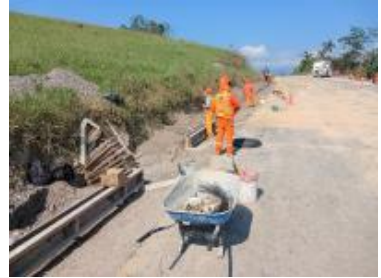
PROGRESIVAS KM. 15+660 AL KM. 15+720 li
 VISITA DE SEGUIMIENTO Y MONITOREO A LAS ACTIVIDADES EJECUTADAS Y EN EJECUCION EN LA VIA SELVA ALEGRE - LA CALZADA: CONSTRUCCION DE CUNETAS TRAPEZOIDALES TIPO 1
 CODIGO 500: DRENAJE
 PARTIDA510.A CUNETAS TRAPEZOIDALES TIPO1

En las progresivas KM. 15+660 al KM. 15+720 se realiza visita de seguimiento y monitoreo a las actividades en ejecución en la via Selva Alegre - La calzada, se ha realizado la excavación, el encofrado y el vaciado de mezcla de concreto para la construcción de cunetas trapezoidales tipo 1 en el margen izquierdo de la vía. actualmente se inicia el vaciado de mezcla en los tramos no vaciados, se utiliza herramientas menores, trabajan 1 capataz y 4 obreros

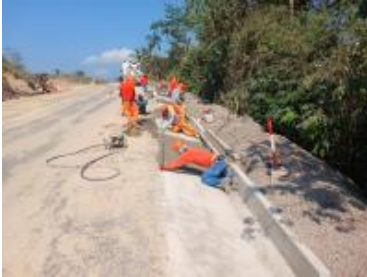
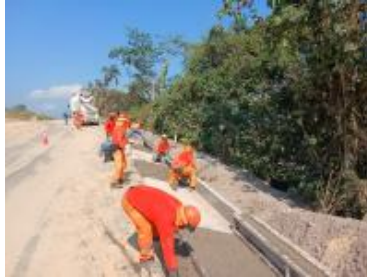
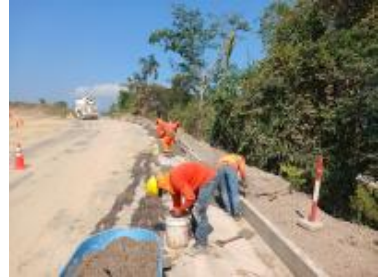
PROGRESIVAS KM. 15+740 AL KM. 15+830 Id
VISITA DE SEGUIMIENTO Y MONITOREO A LAS ACTIVIDADES EJECUTADAS Y EN EJECUCION EN LA VIA SELVA ALEGRE - LA CALZADA: CONSTRUCCION DE CUNETAS TRAPEZOIDALES TIPO 1
CODIGO 500: DRENAJE
PARTIDA510.A CUNETAS TRAPEZOIDALES TIPO1

En las progresivas KM. 15+740 al KM. 15+830 se realiza visita de seguimiento y monitoreo a las actividades en ejecución en la vía Selva Alegre - La calzada, se ha realizado la excavación, el encofrado y el vaciado de mezcla de concreto para la construcción de cunetas trapezoidales tipo 1 en el margen derecho de la vía. actualmente se realiza el vaciado de mezcla de concreto en los tramos no vaciados, se utiliza herramientas menores, trabajan 1 capataz y 16 obreros

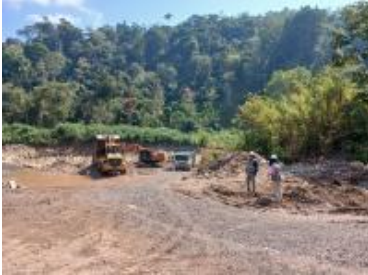
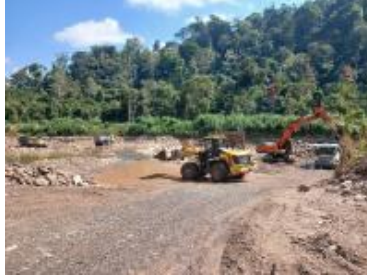
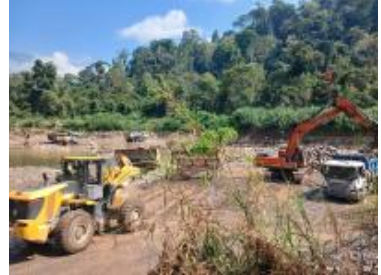
PROGRESIVA KM. 24+082
VISITA DE SEGUIMIENTO Y MONITOREO A LAS AREAS AUXILIARES DE LA VIA SELVA ALEGRE - LA CALZADA: VISITA A CANTERA (sector 1)

En la progresiva Km. 24+082 entrando por la derecha a 1km por un acceso se ubica la planta chancadora y 2 km hacia el rio se ubica la cantera donde se verifica insitu que hay extracción de material granular, utilizando dos excavadoras de oruga , 1 cargador frontal y 4 volquetes que suministran de material hacia la chancadora

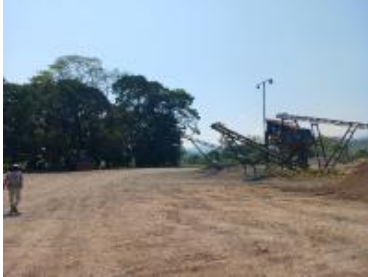
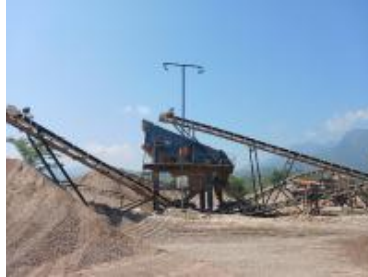
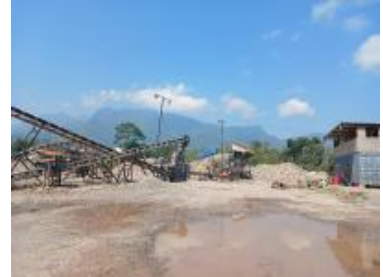
PROGRESIVA KM. 24+082

VISITA DE SEGUIMIENTO Y MONITOREO EN LA VIA SELVA ALEGRE - LA CALZADA : PLANTA CHANCADORA Y MAQUINARIAS (CONTINUAN LAS ACTIVIDADES PARALIZADAS)

En la progresiva Km. 24+082 se realizo visita de seguimiento y monitoreo a las actividades realizadas en la via selva alegre - la calzada. donde se aprecia la planta chancadora completamente paralizada (Se ha dañado otra pieza de la chancadora desde el día lunes 29-07-2024) Hoy no esta presente el personal que opera la chancadora, donde se observa la pieza de la chancadora continua desarmada y falta un repuesto y su instalación para poder estar en actividad. . se espera unos 12 a 15 días más para solucionar este problema. No hay material para la construcción de base granular yhasta la fecha no se ha iniciado con la producción del material agregado para le TSB

Se recomienda al Contratista incluir en la obra una nueva planta chancadora, porque la actual constantemente se esta dañando, es necesario tener una chancadora adicional porque hasta la fecha no se ha iniciado la producción de materiales de agregados que se utilizarán para el Tratamiento Superficial Bicapa y para la preparación de la mezcla de asfalto.

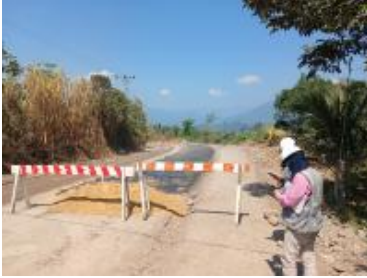
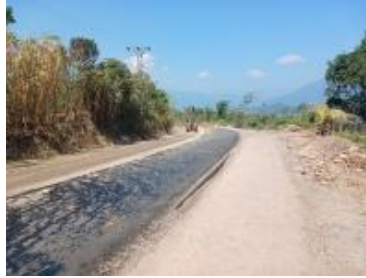
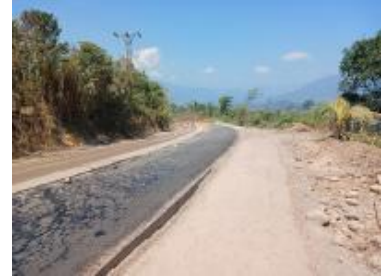
PROGRESIVAS KM. 16+690 AL KM. 16+900 Id
VISITA DE SEGUIMIENTO Y MONITOREO A LAS ACTIVIDADES EJECUTADAS Y EN EJECUCION EN
LA VIA SELVA ALEGRE - LA CALZADA: IMPRIMACION ASFALTICA

En las progresivas KM. 16+690 al KM. 16+900 se realiza visita de seguimiento y monitoreo a las actividades en ejecución en la via Selva Alegre - La calzada, donde se verifica que se ha realizado la imprimación asfáltica en el carril derecho, se inicia las actividades de arenado de la superficie imprimada. Se utilizo un camión imprimador, trabajaron 1 capataz, 1 operador, 1 tecnico , 2 obreros y 2 vigias, actualmente trabajan 1 capataz y 6 obreros
