## BITACORA ELECTRÓNICA DE OBRA

| <b>Confirma Bitacora:</b><br>Si | <b>Nro Informe:</b><br>0070 | <b>Fecha Informe:</b><br>14 -<br>08 -<br>2024 | <b>Nombre De La Obra:</b><br>SELVA ALEGRE - LA CALZADA | <b>Personal Encargado:</b><br>BORIS WALTER AYLLÓN<br>CARCELÉN | | |

NUMERO DE INFORME No. 0070-2024  
 CONTRATO DE OBRA: No. 031-2022-MTC/20.2 CON PRECIOS DE AGOSTO DE 2021  
 EMPRESA CONTRATISTA: CHINA CIVIL ENGINEERING CONSTRUCTION CORPORATION SUCURSAL DEL PERU  
 OBRA: SALDO DE OBRA: "CULMINACION DE OBRA DE MEJORAMIENTO DE LA CARRETERA RODRIGUEZ DE MENDOZA - EMPALME PE-5N (LA CALZADA), TRAMO: SELVA ALEGRE - EMPALME PE-5N (LA CALZADA)  
 MONTO DE LA OBRA: S/44'873,763.87 PLAZO DE EJECUCION: 190 DIAS CALENDARIO  
 SUPERVISOR: CONSORCIO SUPERVISOR ALEGRE LA CALZADA (PYUNGHWA ENGINEERING CONSULTANTS LTDA SUCURSAL DEL PERU y GEOTECNIA Y MECANICA DE SUELOS S.A.C.)  
 CONTRATO DE CONSULTORIA DE OBRA N° 01-2022-MTC/20.2 FECHA: 19-01-2022  
 MONTO SUPERVISION: 3,799,999.63 -Mediante OFICIO N° 905 - 2024-MTC/20.9 de fecha 23 de abril de 2024, la Entidad comunica el reinicio de ejecución de obra a partir del 22 de abril de 2024 LA OBRA ACTUALMENTE ESTA EN ACTIVIDAD DESDE 22-04-2024 ,

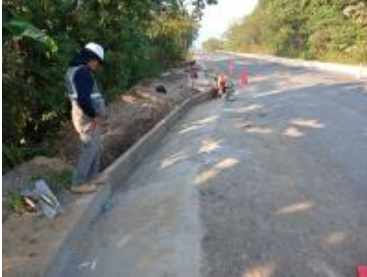
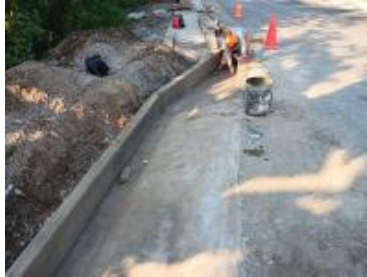
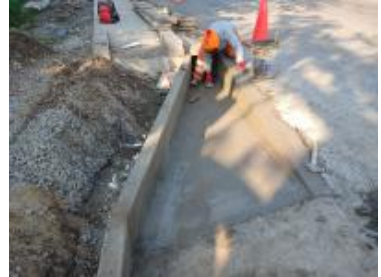
PROGRESIVAS KM. 10+090 AL KM. 10+100 li  
VISITA DE SEGUIMIENTO Y MONITOREO A LAS ACTIVIDADES EJECUTADAS Y EN EJECUCION EN  
LA VIA SELVA ALEGRE - LA CALZADA: CONSTRUCCION DE CUNETAS TRAPEZOIDALES TIPO 1  
CODIGO 500: DRENAJE  
PARTIDA510.A CUNETAS TRAPEZOIDALES TIPO1

En las progresivas KM. 10+090 al KM. 10+100 se realiza visita de seguimiento y monitoreo a las actividades en ejecución o ejecutadas en la vía Selva Alegre - La calzada, se verifica que se ha realizado el vaciado de cunetas trapezoidales tipo 1 en el margen izquierdo de la vía. actualmente se realiza el resanado de la descarga de la cuneta rectangular con la cuneta trapezoidal, se utiliza herramientas menores, trabajan 1 capataz y 2 obreros

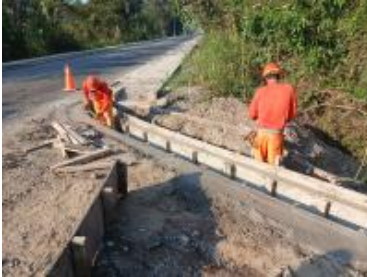
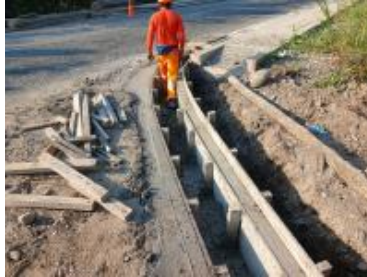
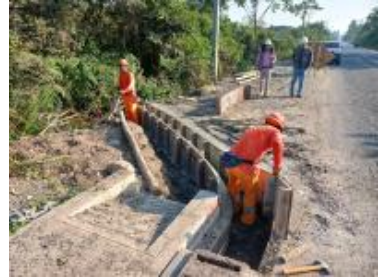
PROGRESIVAS KM. 10+090 IAL KM. 10+100 Id  
VISITA DE SEGUIMIENTO Y MONITOREO A LAS ACTIVIDADES REALIZADOS EN LA VIA LA CALZADA - SELVA ALEGRE: TAPAS DE CUNETAS RECTANGULARES  
CODIGO 500 DRENAJE  
PARTIDA 510.E CUNETAS RECTANGULARES

En las progresivas Km. 10+090 al Km. 10+100 Id se realiza visita de seguimiento y monitoreo a las actividades realizadas y en ejecución en la Vía la Calzada - Selva alegre donde se ha realizado el vaciado de mezcla de concreto para la construcción de la descarga de las cunetas rectangulares en el lado derecho de la vía, actualmente se realiza el desencofrado y se utiliza herramientas menores, trabajan 1 capataz. 4 obreros

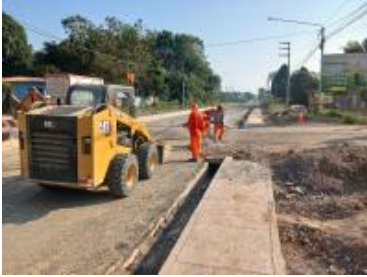
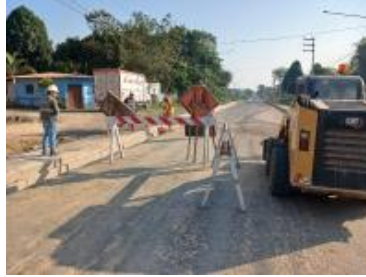
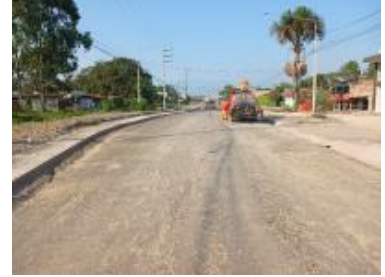
PROGRESIVAS KM. 10+600 AL KM. 10+800 Id  
VISITA DE SEGUIMIENTO Y MONITOREO A LAS ACTIVIDADES REALIZADOS EN LA VIA LA CALZADA  
- SELVA ALEGRE: LIMPIEZA GENERAL DEL SECTOR IMPRIMADO

En las progresivas Km. 10+600 al Km. 10+800 se realiza visita de seguimiento y monitoreo a las actividades realizadas y en ejecución en la Vía la Calzada - Selva alegre donde se realiza limpieza general a la pista , limpieza de cunetas construidas en los lados de la vía, actualmente trabajan 1 capataz. 1 operador y 10 obreros, se utiliza un mini cargador frontal

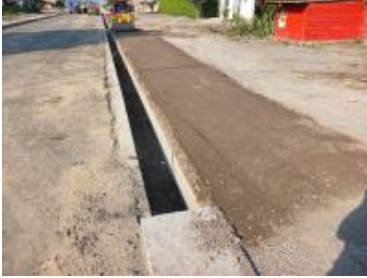
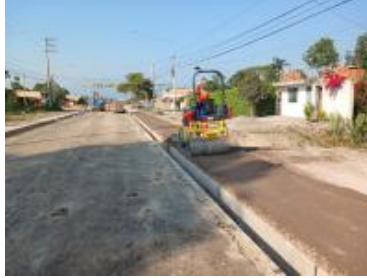
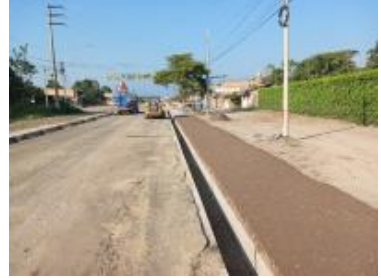
PROGRESIVAS KM. 10+880 a 10+940 Id  
VISITA DE SEGUIMIENTO Y MONITOREO A LAS ACTIVIDADES REALIZADOS EN LA VIA LA CALZADA - SELVA ALEGRE: CONSTRUCCION DE VEREDAS  
CODIGO 600 OBRAS COMPLEMENTARIAS  
PARTIDA; 607,A VEREDAS

En las progresivas Km. 10+880 a Km. 10+940 se realiza visita de seguimiento y monitoreo al tramo de vía la Calzada - Selva alegre, donde se realiza el relleno para la construcción de VEREDAS en el lado derecho de la vía, utilizando una mini compactadora de rodillos, una mini compactador de doble rodillo y herramientas menores, trabajaron 1capataz 2 operadores y 4 obreros

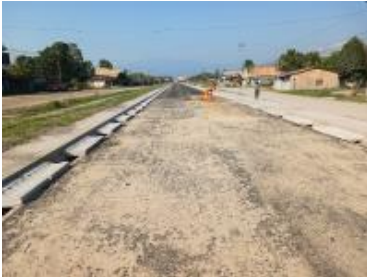
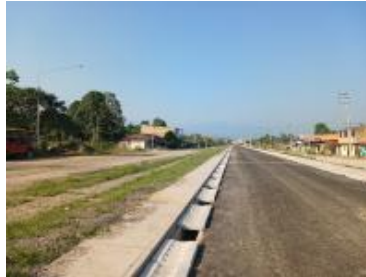
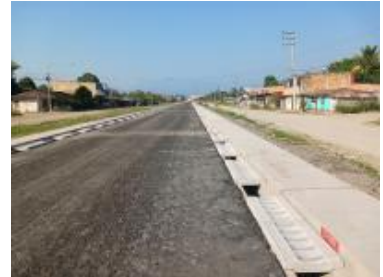
PROGRESIVAS KM. 10+970 AL KM. 11+400 Id y li  
VISITA DE SEGUIMIENTO Y MONITOREO A LAS ACTIVIDADES REALIZADOS EN LA VIA LA CALZADA  
- SELVA ALEGRE: COLOCACION DE TAPAS DE CUNETAS RECTANGULARES

En las progresivas Km. 10+970 al Km. 11+400 se realiza visita de seguimiento y monitoreo a las actividades realizadas y en ejecución en la Vía la Calzada - Selva alegre donde se ha realizado la colocación de tapas de concreto de cunetas rectangulares a los lados de la vía.

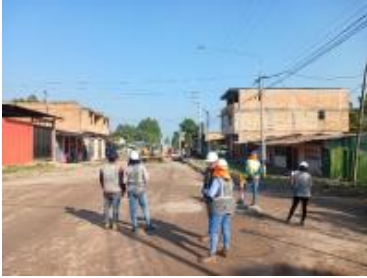
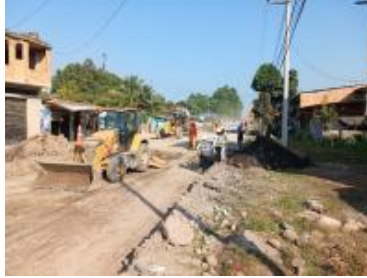
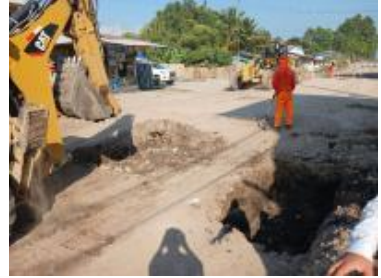
PROGRESIVA KM. 11+850 Id  
VISITA DE SEGUIMIENTO Y MONITOREO A LAS ACTIVIDADES REALIZADOS EN LA VIA LA CALZADA - SELVA ALEGRE: EXCAVACION EN MATERIAL SUELTO ( ACCESOS)  
CODIGO 200 MOVIMIENTO DE TIERRAS  
PARTIDA 202 B,3 EXCAVACION EN MATERIAL SUELTO

En la progresiva Km. 11+850 se realiza visita de seguimiento y monitoreo a las actividades realizadas y en ejecución en la Vía la Calzada - Selva alegre donde se ha realizado la excavación en sector de acceso, utilizando una excavadora, una motoniveladora , una compactadora de rodillo, en el acceso derecho de la vía, trabajan 1ing. de producción, 1 capataz 3 operador, 2 obreros y 2 vigías

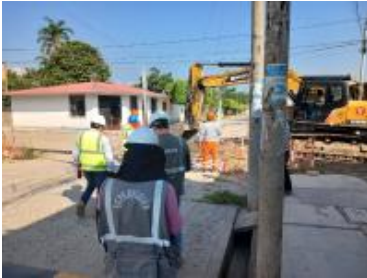
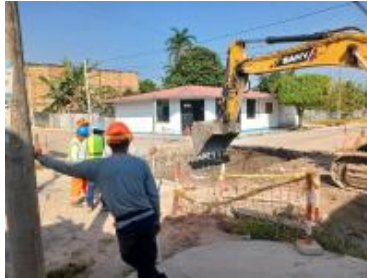
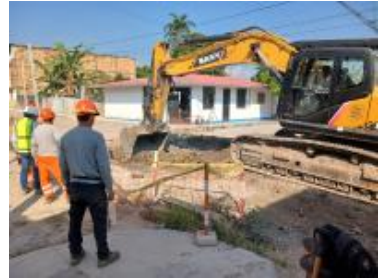
PROGRESIVA KM. 12+137.5 Id  
VISITA DE SEGUIMIENTO Y MONITOREO A LAS ACTIVIDADES REALIZADOS EN LA VIA LA CALZADA  
- SELVA ALEGRE: DEMOLICION Y EXCAVACION EN MATERIAL SUELTO ( VIA PRINCIPAL) CODIGO  
200 MOVIMIENTO DE TIERRAS  
PARTIDA 202 B,3 EXCAVACION EN MATERIAL SUELTO

En la progresiva Km. 12+137.5 se realiza visita de seguimiento y monitoreo a las actividades realizadas y en ejecución en la Vía la Calzada - Selva alegre donde se ha realizado la demolición de pavimento de concreto existente y se realiza la excavación en el área de la vía principal, utilizando una excavadora de oruga, trabajan 1ing. de producción, 1 capataz 1 operador, 2 obreros y 2 vigías

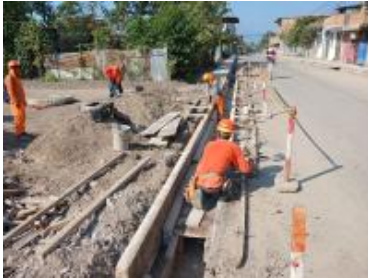
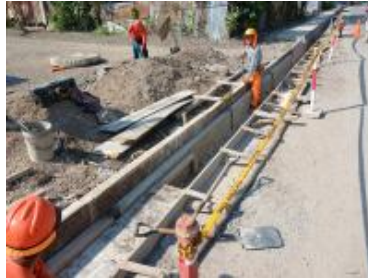
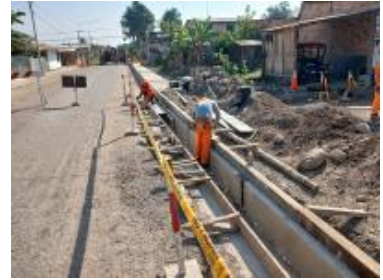
PROGRESIVAS KM. 12+190 AL KM. 12+180 Id  
VISITA DE SEGUIMIENTO Y MONITOREO A LAS ACTIVIDADES REALIZADOS EN LA VIA LA CALZADA - SELVA ALEGRE: TAPAS DE CUNETAS RECTANGULARES  
CODIGO 500 DRENAJE  
PARTIDA 510.E CUNETAS RECTANGULARES

En la progresiva Km. 12+190 al Km. 12+180 Id se realiza visita de seguimiento y monitoreo a las actividades realizadas y en ejecución en la Vía la Calzada - Selva alegre donde se realiza el encofrado para la construcción de tapas de las cunetas rectangulares en zona de paso de vehiculos en el lado derecho, se utiliza herramientas menores, trabajan 1 capataz. 2 obreros

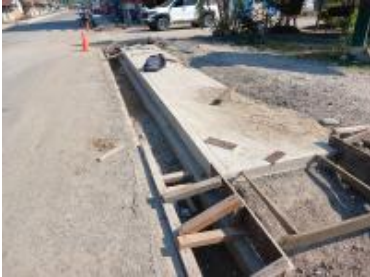
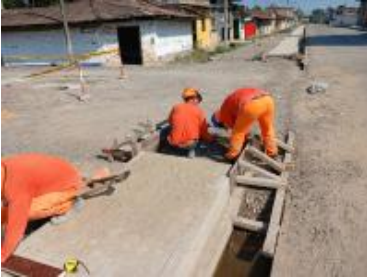
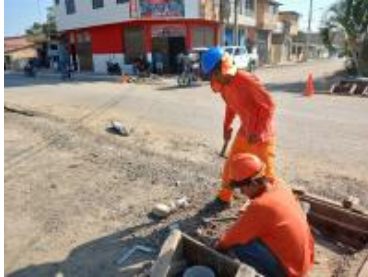
PROGRESIVAS KM. 12+960 a 12+980 li y ld  
VISITA DE SEGUIMIENTO Y MONITOREO A LAS ACTIVIDADES REALIZADOS EN LA VIA LA CALZADA - SELVA ALEGRE: CONSTRUCCION DE TERMINALES DE VEREDAS  
CODIGO 600 OBRAS COMPLEMENTARIAS  
PARTIDA; 607,A VEREDAS

En las progresivas Km. 12+960 a Km. 12+980 se realiza visita de seguimiento y monitoreo al tramo de vía la Calzada - Selva alegre, donde se ha realizado el relleno y se realiza el encofrado para la construcción de terminales de VEREDAS en el lado izquierdo y derecho de la vía, utilizando herramientas menores, trabajan 1capataz y 6 obreros

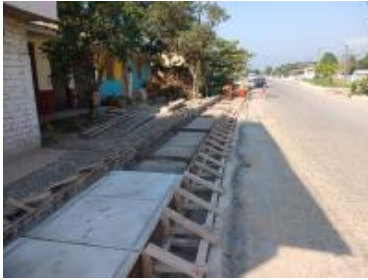
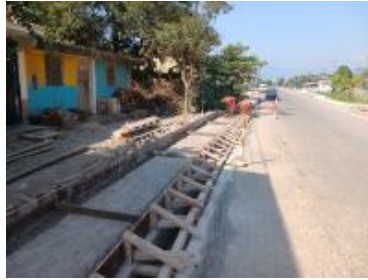
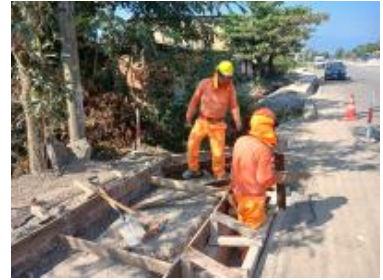
PROGRESIVAS KM. 13+000 a 13+070 li  
VISITA DE SEGUIMIENTO Y MONITOREO A LAS ACTIVIDADES REALIZADOS EN LA VIA LA CALZADA - SELVA ALEGRE: CONSTRUCCION DE VEREDAS  
CODIGO 600 OBRAS COMPLEMENTARIAS  
PARTIDA; 607,A VEREDAS

En las progresivas Km. 13+000 a Km. 13+070 se realiza visita de seguimiento y monitoreo al tramo de vía la Calzada - Selva alegre, donde se ha realizado el relleno, actualmente se realiza el encofrado y se ha realizado el vaciado de algunos paños, para la construcción de VEREDAS en el lado izquierdo de la vía, utilizando un mixer herramientas menores, trabajan 1capataz , 1 operador y 6 obreros

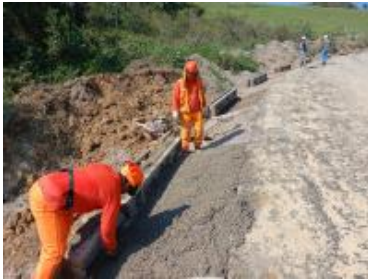
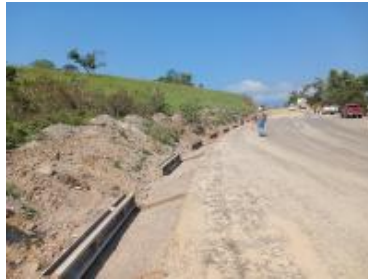
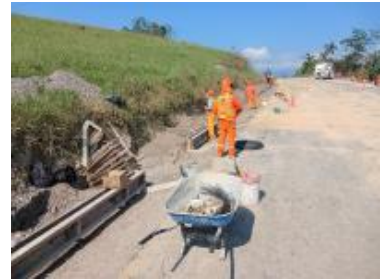
PROGRESIVAS KM. 15+660 AL KM. 15+720 li  
VISITA DE SEGUIMIENTO Y MONITOREO A LAS ACTIVIDADES EJECUTADAS Y EN EJECUCION EN LA VIA SELVA ALEGRE - LA CALZADA: CONSTRUCCION DE CUNETAS TRAPEZOIDALES TIPO 1  
CODIGO 500: DRENAJE  
PARTIDA510.A CUNETAS TRAPEZOIDALES TIPO1

En las progresivas KM. 15+660 al KM. 15+720 se realiza visita de seguimiento y monitoreo a las actividades en ejecución en la via Selva Alegre - La calzada, se ha realizado la excavación, el encofrado y el vaciado de mezcla de concreto para la construcción de cunetas trapezoidales tipo 1 en el margen izquierdo de la vía. actualmente se inicia el vaciado de mezcla en los tramos no vaciados, se utiliza herramientas menores, trabajan 1 capataz y 4 obreros

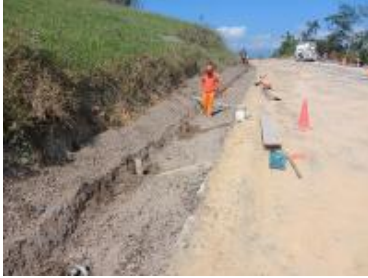
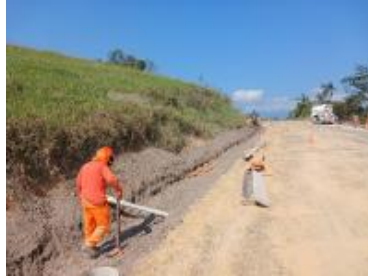
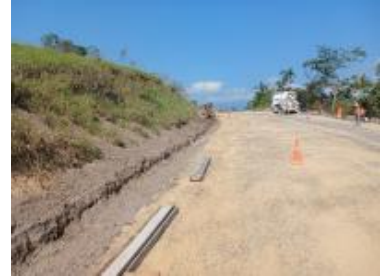
PROGRESIVAS KM. 15+730 AL KM. 15+840 li  
VISITA DE SEGUIMIENTO Y MONITOREO A LAS ACTIVIDADES EJECUTADAS Y EN EJECUCION EN LA VIA SELVA ALEGRE - LA CALZADA: CONSTRUCCION DE CUNETAS TRAPEZOIDALES TIPO 1  
CODIGO 500: DRENAJE  
PARTIDA510.A CUNETAS TRAPEZOIDALES TIPO1

En las progresivas KM. 15+730 al KM. 15+840 se realiza visita de seguimiento y monitoreo a las actividades en ejecución en la via Selva Alegre - La calzada, se realiza la excavación y el encofrado para la construcción de cunetas trapezoidales tipo 1 en el margen izquierdo de la vía. se utiliza una retroexcavadora y herramientas menores, trabajan 1 capataz , 1 operador y 4 obreros

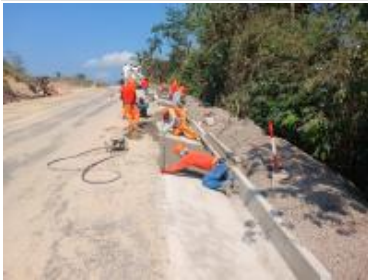
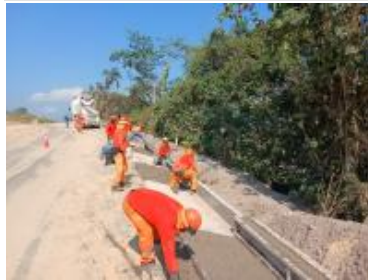
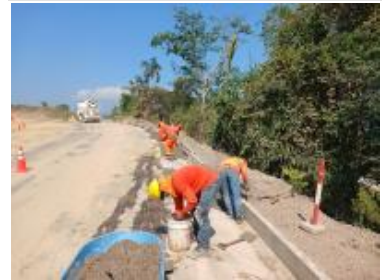
PROGRESIVAS KM. 15+740 AL KM. 15+830 Id  
VISITA DE SEGUIMIENTO Y MONITOREO A LAS ACTIVIDADES EJECUTADAS Y EN EJECUCION EN LA VIA SELVA ALEGRE - LA CALZADA: CONSTRUCCION DE CUNETAS TRAPEZOIDALES TIPO 1  
CODIGO 500: DRENAJE  
PARTIDA510.A CUNETAS TRAPEZOIDALES TIPO1

En las progresivas KM. 15+740 al KM. 15+830 se realiza visita de seguimiento y monitoreo a las actividades en ejecución en la vía Selva Alegre - La calzada, se ha realizado la excavación, el encofrado y el vaciado de mezcla de concreto para la construcción de cunetas trapezoidales tipo 1 en el margen derecho de la vía. actualmente se realiza el vaciado de mezcla de concreto en los tramos no vaciados, se utiliza herramientas menores, trabajan 1 capataz y 16 obreros

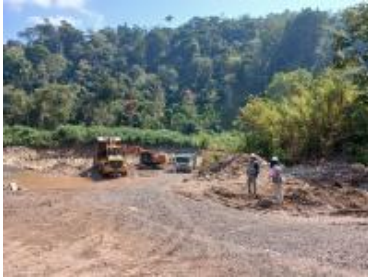
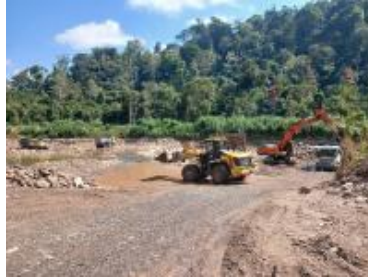
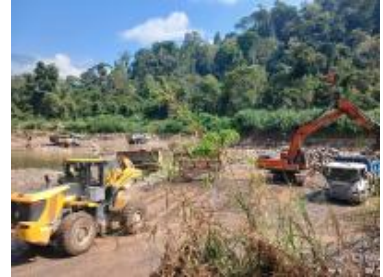
PROGRESIVA KM. 24+082  
VISITA DE SEGUIMIENTO Y MONITOREO A LAS AREAS AUXILIARES DE LA VIA SELVA ALEGRE - LA CALZADA: VISITA A CANTERA ( sector 1)

En la progresiva Km. 24+082 entrando por la derecha a 1km por un acceso se ubica la planta chancadora y 2 km hacia el rio se ubica la cantera donde se verifica insitu que hay extracción de material granular, utilizando dos excavadoras de oruga , 1 cargador frontal y 4 volquetes que suministran de material hacia la chancadora

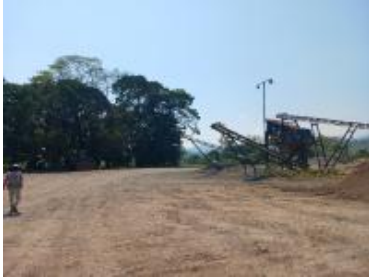
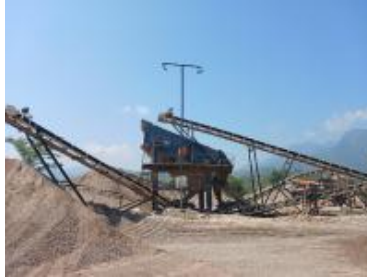
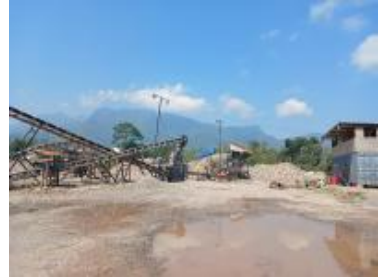
Crítico

VISITA DE SEGUIMIENTO Y MONITOREO EN LA VIA SELVA ALEGRE - LA CALZADA : PLANTA CHANCADORA Y MAQUINARIAS (CONTINUAN LAS ACTIVIDADES PARALIZADAS)

En la progresiva Km. 24+082 se realizo visita de seguimiento y monitoreo a las actividades realizadas en la via selva alegre - la calzada. donde se aprecia la planta chancadora completamente paralizada (Se ha dañado otra pieza de la chancadora desde el día lunes 29-07-2024) Hoy no esta presente el personal que opera la chancadora, donde se observa la pieza de la chancadora continua desarmada y falta un repuesto y su instalación para poder estar en actividad. . se espera unos 12 a 15 días más para solucionar este problema. No hay material para la construcción de base granular yhasta la fecha no se ha iniciado con la producción del material agregado para le TSB

Se recomienda al Contratista incluir en la obra una nueva planta chancadora, porque la actual constantemente se esta dañando, es necesario tener una chancadora adicional porque hasta la fecha no se ha iniciado la producción de materiales de agregados que se utilizarán para el Tratamiento Superficial Bicapa y para la preparación de la mezcla de asfalto.

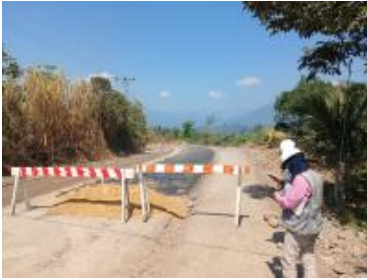
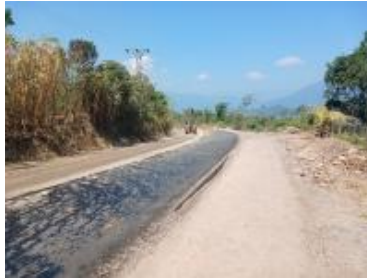
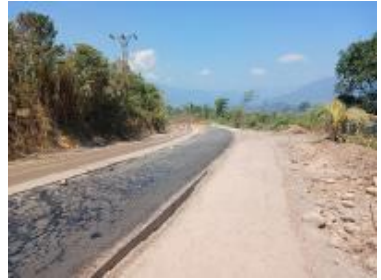
PROGRESIVAS KM. 16+690 AL KM. 16+900 Id  
VISITA DE SEGUIMIENTO Y MONITOREO A LAS ACTIVIDADES EJECUTADAS Y EN EJECUCION EN  
LA VIA SELVA ALEGRE - LA CALZADA: IMPRIMACION ASFALTICA

En las progresivas KM. 16+690 al KM. 16+900 se realiza visita de seguimiento y monitoreo a las actividades en ejecución en la via Selva Alegre - La calzada, donde se verifica que se ha realizado la imprimación asfáltica en el carril derecho, se inicia las actividades de arenado de la superficie imprimada. Se utilizo un camión imprimador, trabajaron 1 capataz, 1 operador, 1 tecnico , 2 obreros y 2 vigias, actualmente trabajan 1 capataz y 6 obreros
