## BITACORA ELECTRÓNICA DE OBRA

| <b>Confirma Bitacora:</b><br>Si | <b>Nro Informe:</b><br>0071 | <b>Fecha Informe:</b><br>15 -<br>08 -<br>2024 | <b>Nombre De La Obra:</b><br>SELVA ALEGRE - LA CALZADA | <b>Personal Encargado:</b><br>BORIS WALTER AYLLÓN<br>CARCELÉN |

NUMERO DE INFORME No. 0071-2024  
 CONTRATO DE OBRA: No. 031-2022-MTC/20.2 CON PRECIOS DE AGOSTO DE 2021  
 EMPRESA CONTRATISTA: CHINA CIVIL ENGINEERING CONSTRUCTION CORPORATION SUCURSAL DEL PERU  
 OBRA: SALDO DE OBRA: "CULMINACION DE OBRA DE MEJORAMIENTO DE LA CARRETERA RODRIGUEZ DE MENDOZA - EMPALME PE-5N (LA CALZADA), TRAMO: SELVA ALEGRE - EMPALME PE-5N (LA CALZADA)  
 MONTO DE LA OBRA: S/44'873,763.87 PLAZO DE EJECUCION: 190 DIAS CALENDARIO  
 SUPERVISOR: CONSORCIO SUPERVISOR ALEGRE LA CALZADA (PYUNGHWA ENGINEERING CONSULTANTS LTDA SUCURSAL DEL PERU y GEOTECNIA Y MECANICA DE SUELOS S.A.C.)  
 CONTRATO DE CONSULTORIA DE OBRA N° 01-2022-MTC/20.2 FECHA: 19-01-2022  
 MONTO SUPERVISION: 3,799,999.63 -Mediante OFICIO N° 905 - 2024-MTC/20.9 de fecha 23 de abril de 2024, la Entidad comunica el reinicio de ejecución de obra a partir del 22 de abril de 2024 LA OBRA ACTUALMENTE ESTA EN ACTIVIDAD DESDE 22-04-2024 ,

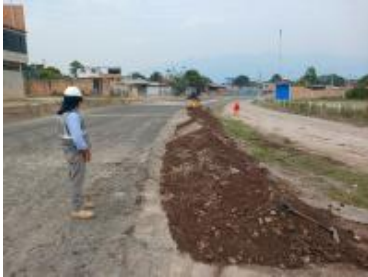
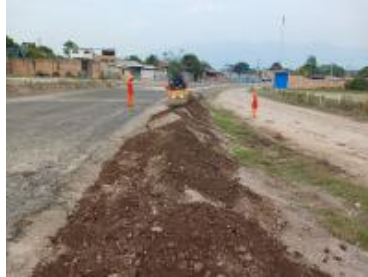
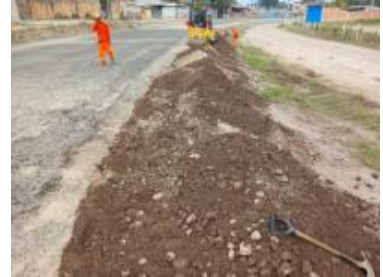
PROGRESIVAS KM. 11+400 a 11+450 Id  
VISITA DE SEGUIMIENTO Y MONITOREO A LAS ACTIVIDADES REALIZADOS EN LA VIA LA CALZADA - SELVA ALEGRE: CONSTRUCCION DE VEREDAS  
CODIGO 600 OBRAS COMPLEMENTARIAS  
PARTIDA; 607,A VEREDAS

En las progresivas Km. 11+400 a Km. 11+450 se realiza visita de seguimiento y monitoreo al tramo de vía la Calzada - Selva alegre, donde se realiza el relleno para la construcción de VEREDAS en el lado derecho de la vía, utilizando un mini cargador frontal, una mini compactador de doble rodillo y herramientas menores, trabajan 1capataz 2 operadores y 4 obreros

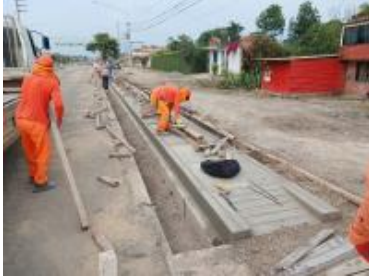
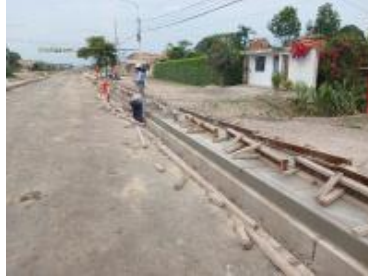
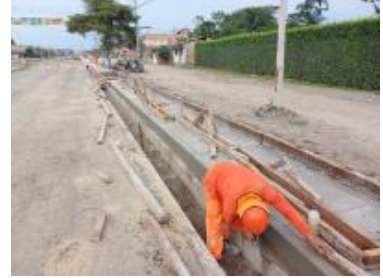
PROGRESIVAS KM. 10+940 a 10+880 Id  
VISITA DE SEGUIMIENTO Y MONITOREO A LAS ACTIVIDADES REALIZADOS EN LA VIA LA CALZADA - SELVA ALEGRE: CONSTRUCCION DE VEREDAS  
CODIGO 600 OBRAS COMPLEMENTARIAS  
PARTIDA; 607,A VEREDAS

En las progresivas Km. 10+940 a Km. 10+880 se realiza visita de seguimiento y monitoreo al tramo de vía la Calzada - Selva alegre, donde se ha realizado el relleno y se realiza el encofrado para la construcción de terminales de VEREDAS en el lado derecho de la vía, utilizando herramientas menores, trabajan 1capataz y 6 obreros

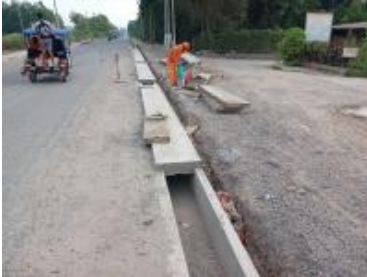
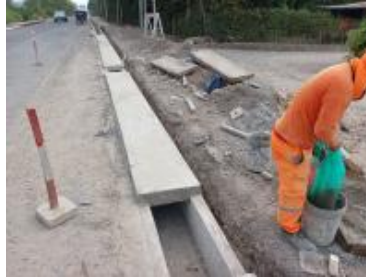
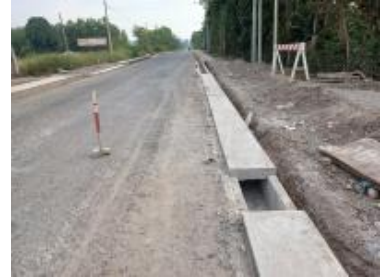
PROGRESIVAS KM. 10+310 AL KM. 10+330 Id  
VISITA DE SEGUIMIENTO Y MONITOREO A LAS ACTIVIDADES REALIZADOS EN LA VIA LA CALZADA  
- SELVA ALEGRE: TAPAS DE CUNETAS RECTANGULARES  
CODIGO 500 DRENAJE  
PARTIDA 510.E CUNETAS RECTANGULARES

En la progresiva Km. 10+310 al Km. 10+330 Id se realiza visita de seguimiento y monitoreo a las actividades realizadas y en ejecución en la Vía la Calzada - Selva alegre donde se realizo el encofrado y vaciado para la construcción de tapas de las cunetas rectangulares en zona de paso de vehículos en el lado derecho, se utilizo herramientas menores, trabajaron 1 capataz. 2 obreros

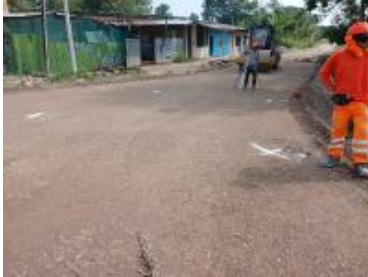
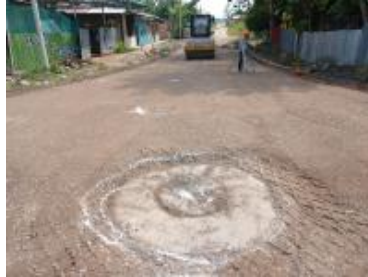
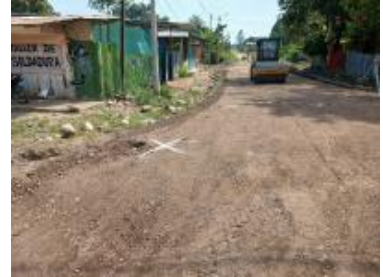
PROGRESIVA KM. 11+840 Id  
 VISITA DE SEGUIMIENTO Y MONITOREO A LAS ACTIVIDADES REALIZADOS EN LA VIA LA CALZADA - SELVA ALEGRE: CONSTRUCCION DE SUB BASE GRANULAR TRITURADA  
 CODIGO 400 SUB BASE Y BASES  
 PARTIDA 402.A SUB BASE GRANULAR TRITURADA

En la progresiva Km. 11+840 se realiza visita de seguimiento y monitoreo a las actividades realizadas y en ejecución en la Vía la Calzada - Selva alegre donde se continua con la construcción de sub base granular en zona de acceso derecho, actualmente se realiza el extendido y compactación del material granular, en el sitio se utiliza: 1 motoniveladora ,1 compactadora de rodillo .1 camión cisterna. , trabajan 1 capataz. 1 ing. de producción. 2 operadores, 1 chofer, 4 obreros y 2 vigías

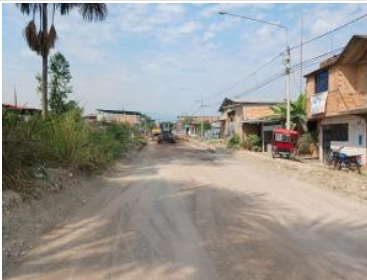
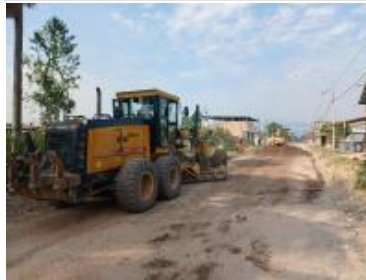
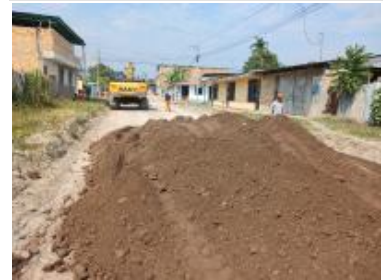
PROGRESIVA KM. 12+137.5

En la progresiva Km. 12+137.5 se realiza visita de seguimiento y monitoreo a las actividades realizadas y en ejecución en la Vía la Calzada - Selva alegre donde se ha realizado la demolición de pavimento de concreto existente y se realizo la excavación en el área de la via principal, utilizando una excavadora de oruga, trabajaron 1ing. de producción, 1 capataz 1 operador, 2 obreros y 2 vigías. Actualmente se esta suministrando material de cantera realizando el relleno para dejarlo a nivel de subrasante.

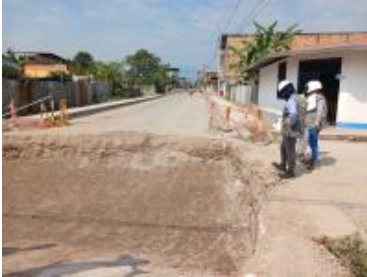
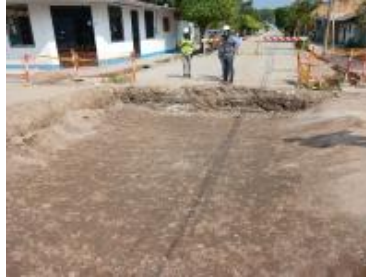
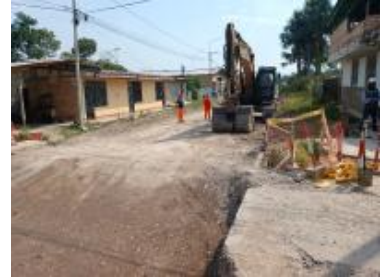
PROGRESIVA KM. 12+137.5 Id  
VISITA DE SEGUIMIENTO Y MONITOREO A LAS ACTIVIDADES REALIZADOS EN LA VIA LA CALZADA  
- SELVA ALEGRE: DEMOLICION Y EXCAVACION EN MATERIAL SUELTO ( VIA PRINCIPAL) CODIGO  
200 MOVIMIENTO DE TIERRAS  
PARTIDA 211,A MATERIAL DE CANTERA PARA RELLENOS

En la progresiva Km. 12+137.5 se realiza visita de seguimiento y monitoreo a las actividades realizadas y en ejecución en la Vía la Calzada - Selva alegre donde se ha realizado la demolición de pavimento de concreto existente y se realizo la excavación en el área de la via principal, utilizando una excavadora de oruga, trabajaron 1ing. de producción, 1 capataz 1 operador, 2 obreros y 2 vigías. Actualmente se esta suministrando material de cantera realizando el relleno para dejarlo a nivel de subrasante.
