BITACORA ELECTRÓNICA DE OBRA

Confirma Bitacora: Si	Nro Informe: 0072	Fecha Informe: 16 - 08 - 2024	Nombre De La Obra: SELVA ALEGRE - LA CALZADA	Personal Encargado: BORIS WALTER AYLLÓN CARCELÉN		
Foto Bitacora:	Foto Bitacora 2:	Foto Bitacora 3:	Foto Bitacora 4:	Foto Bitacora 5:	Foto Bitacora 6:

NUMERO DE INFORME No. 0072-2024
 CONTRATO DE OBRA: No. 031-2022-MTC/20.2 CON PRECIOS DE AGOSTO DE 2021
 EMPRESA CONTRATISTA: CHINA CIVIL ENGINEERING CONSTRUCTION CORPORATION SUCURSAL DEL PERU
 OBRA: SALDO DE OBRA: "CULMINACION DE OBRA DE MEJORAMIENTO DE LA CARRETERA RODRIGUEZ DE MENDOZA - EMPALME PE-5N (LA CALZADA), TRAMO: SELVA ALEGRE - EMPALME PE-5N (LA CALZADA)
 MONTO DE LA OBRA: S/44'873,763.87 PLAZO DE EJECUCION: 190 DIAS CALENDARIO
 SUPERVISOR: CONSORCIO SUPERVISOR ALEGRE LA CALZADA (PYUNGHWA ENGINEERING CONSULTANTS LTDA SUCURSAL DEL PERU y GEOTECNIA Y MECANICA DE SUELOS S.A.C.)
 CONTRATO DE CONSULTORIA DE OBRA N° 01-2022-MTC/20.2 FECHA: 19-01-2022
 MONTO SUPERVISION: 3,799,999.63 -Mediante OFICIO N° 905 - 2024-MTC/20.9 de fecha 23 de abril de 2024, la Entidad comunica el reinicio de ejecución de obra a partir del 22 de abril de 2024 LA OBRA ACTUALMENTE ESTA EN ACTIVIDAD DESDE 22-04-2

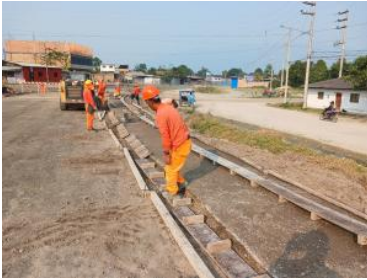
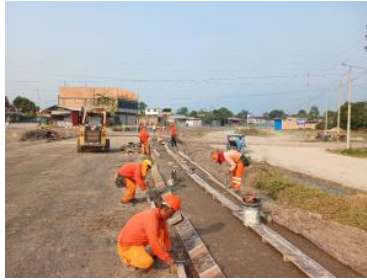
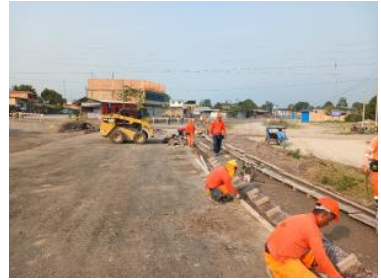
PROGRESIVAS KM. 11+440 a 11+500 Id
VISITA DE SEGUIMIENTO Y MONITOREO A LAS ACTIVIDADES REALIZADOS EN LA VIA LA CALZADA - SELVA ALEGRE: CONSTRUCCION DE VEREDAS
CODIGO 600 OBRAS COMPLEMENTARIAS
PARTIDA; 607,A VEREDAS

En las progresivas Km. 11+440 a Km. 11+500 se realiza visita de seguimiento y monitoreo al tramo de vía la Calzada - Selva alegre, donde se ha realizado el relleno y se realiza el encofrado para la construcción de terminales de VEREDAS en el lado derecho de la vía, utilizando herramientas menores, trabajan 1 capataz y 12 obreros

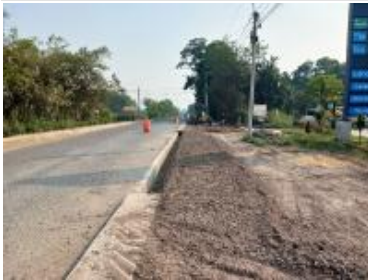
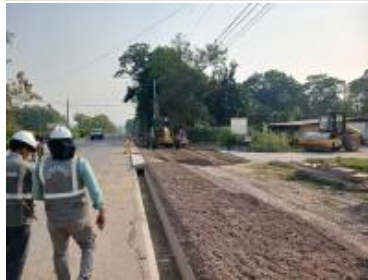
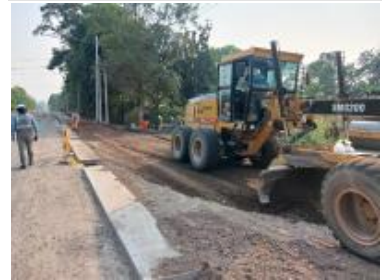
PROGRESIVA KM. 10+320 li
VISITA DE SEGUIMIENTO Y MONITOREO A LAS ACTIVIDADES REALIZADOS EN LA VIA LA CALZADA - SELVA ALEGRE: CONSTRUCCION DE SUB BASE GRANULAR TRITURADA (ACCESO)
CODIGO 400 SUB BASE Y BASES
PARTIDA 402.A SUB BASE GRANULAR TRITURADA

En la progresiva Km. 10+320 se realiza visita de seguimiento y monitoreo a las actividades realizadas y en ejecución en la Vía la Calzada - Selva alegre donde se continua con la construcción de sub base granular en zona de acceso izquierdo, actualmente se realiza el extendido y compactación del material granular, en el sitio se utiliza: 1 motoniveladora ,1 compactadora de rodillo .1 camión cisterna. , trabajan 1 capataz. 1 ing. de producción. 2 operadores, 1 chofer, 4 obreros y 2 vigías

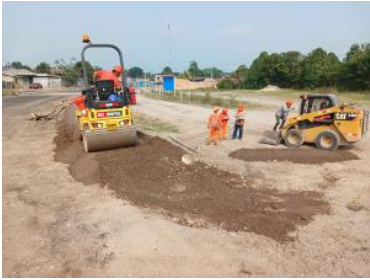
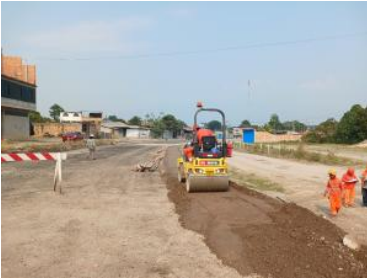
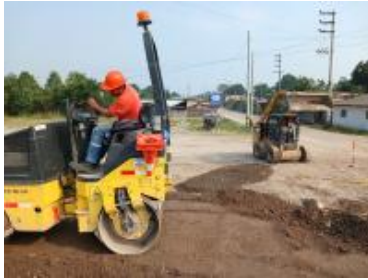
PROGRESIVAS KM. 10+500 a 10+560 Id
VISITA DE SEGUIMIENTO Y MONITOREO A LAS ACTIVIDADES REALIZADOS EN LA VIA LA CALZADA - SELVA ALEGRE: CONSTRUCCION DE VEREDAS
CODIGO 600 OBRAS COMPLEMENTARIAS
PARTIDA; 607,A VEREDAS

En las progresivas Km. 10+500 a Km. 10+560 se realiza visita de seguimiento y monitoreo al tramo de vía la Calzada - Selva alegre, donde se realiza el relleno para la construcción de VEREDAS en el lado derecho de la vía, utilizando un mini cargador frontal, una mini compactador de doble rodillo y herramientas menores, trabajan 1capataz 2 operadores y 4 obreros

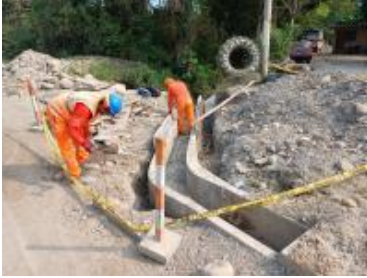
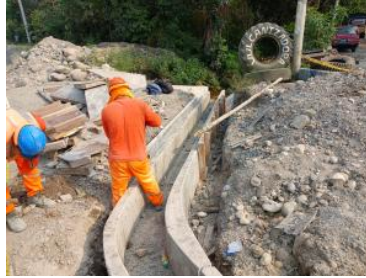
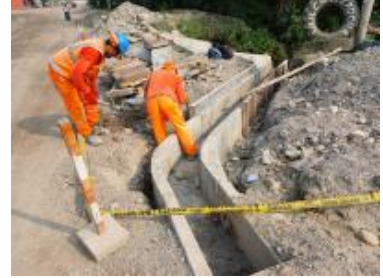
PROGRESIVA KM. 11+780 Id
VISITA DE SEGUIMIENTO Y MONITOREO A LAS ACTIVIDADES REALIZADOS EN LA VIA LA CALZADA
- SELVA ALEGRE: TAPAS DE CUNETAS RECTANGULARES (DESCARGA)
CODIGO 500 DRENAJE
PARTIDA 510.E CUNETAS RECTANGULARES

En la progresiva Km. 11+780 Id se realiza visita de seguimiento y monitoreo a las actividades realizadas y en ejecución en la Vía la Calzada - Selva alegre donde se realizo la construcción de cunetas rectangulares en zona de descarga en el lado derecho, se realiza el desencofrado y se utiliza herramientas menores, trabajan 1 capataz. 2 obreros

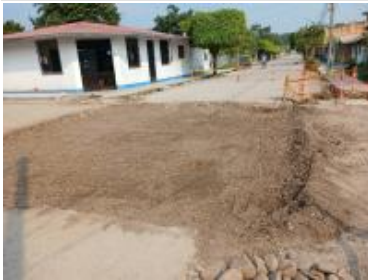
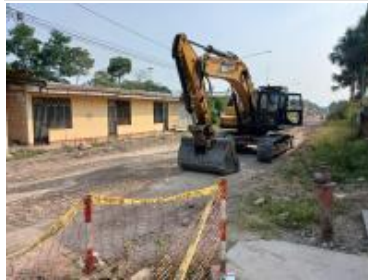
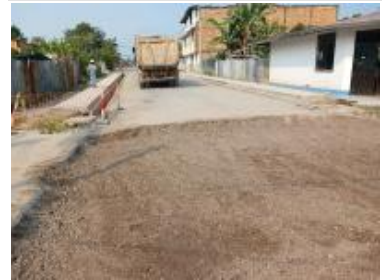
PROGRESIVA KM. 12+137.5 li
VISITA DE SEGUIMIENTO Y MONITOREO A LAS ACTIVIDADES REALIZADOS EN LA VIA LA CALZADA - SELVA ALEGRE: CONSTRUCCION DE SUB BASE GRANULAR TRITURADA (ACCESO)
CODIGO 400 SUB BASE Y BASES
PARTIDA 402.A SUB BASE GRANULAR TRITURADA

En la progresiva Km. 12+137,5 se realiza visita de seguimiento y monitoreo a las actividades realizadas y en ejecución en la Vía la Calzada - Selva alegre donde se continua con la construcción de sub base granular en zona de acceso izquierdo, actualmente se realiza el extendido para su compactación del material granular, en el sitio se utiliza: 1 excavadora de oruga, 1 compactadora de rodillo .1 camión cisterna. , trabajan 1 capataz. 1 ing. de producción. 2 operadores, 1 chofer, 4 obreros y 2 vigías

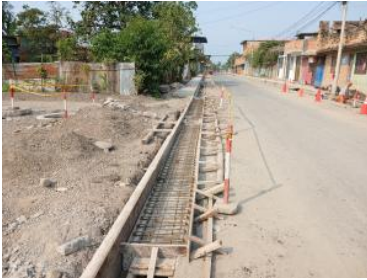
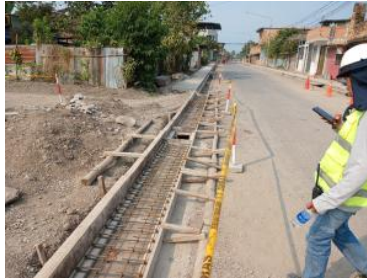
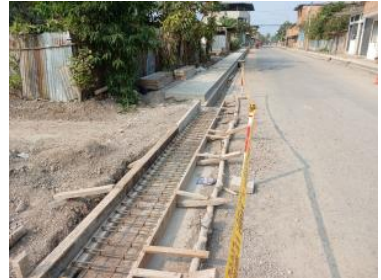
PROGRESIVAS KM. 12+180 AL KM. 12+190 li
VISITA DE SEGUIMIENTO Y MONITOREO A LAS ACTIVIDADES REALIZADOS EN LA VIA LA CALZADA - SELVA ALEGRE: TAPAS DE CUNETAS RECTANGULARES
CODIGO 500 DRENAJE
PARTIDA 510.E CUNETAS RECTANGULARES

En las progresivas Km. 12+180 al Km. 12+190 Id se realiza visita de seguimiento y monitoreo a las actividades realizadas y en ejecución en la Vía la Calzada - Selva alegre donde se realiza el encofrado y colocación de refuerzo metálico para la construcción de tapas de las cunetas rectangulares en zona de paso de vehículos en el lado izquierdo, se utiliza herramientas menores, trabajan 1 capataz. 2 obreros

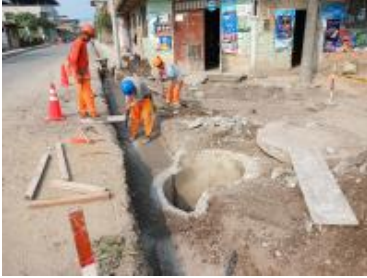
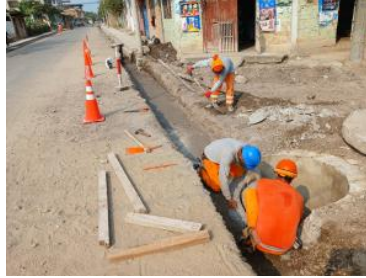
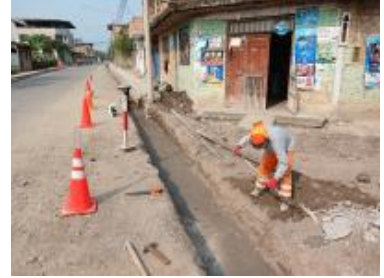
PROGRESIVAS KM. 12+180 AL KM. 12+190 Id
VISITA DE SEGUIMIENTO Y MONITOREO A LAS ACTIVIDADES REALIZADOS EN LA VIA LA CALZADA - SELVA ALEGRE: TAPAS DE CUNETAS RECTANGULARES
CODIGO 500 DRENAJE
PARTIDA 510.E CUNETAS RECTANGULARES

En las progresivas Km. 12+180 al Km. 12+190 Id se realiza visita de seguimiento y monitoreo a las actividades realizadas y en ejecución en la Vía la Calzada - Selva alegre donde se realiza el encofrado para la construcción de tapas de las cunetas rectangulares en zona de paso de vehículos en el lado derecho, se utiliza herramientas menores, trabajan 1 capataz. 2 obreros
