BITACORA ELECTRÓNICA DE OBRA

Confirma Bitacora: Si	Nro Informe: 0072	Fecha Informe: 16 - 08 - 2024	Nombre De La Obra: SELVA ALEGRE - LA CALZADA	Personal Encargado: BORIS WALTER AYLLÓN CARCELÉN		
Foto Bitacora:	Foto Bitacora 2:	Foto Bitacora 3:	Foto Bitacora 4:	Foto Bitacora 5:	Foto Bitacora 6:

NUMERO DE INFORME No. 0072-2024
 CONTRATO DE OBRA: No. 031-2022-MTC/20.2 CON PRECIOS DE AGOSTO DE 2021
 EMPRESA CONTRATISTA: CHINA CIVIL ENGINEERING CONSTRUCTION CORPORATION SUCURSAL DEL PERU
 OBRA: SALDO DE OBRA: "CULMINACION DE OBRA DE MEJORAMIENTO DE LA CARRETERA RODRIGUEZ DE MENDOZA - EMPALME PE-5N (LA CALZADA), TRAMO: SELVA ALEGRE - EMPALME PE-5N (LA CALZADA)
 MONTO DE LA OBRA: S/44'873,763.87 PLAZO DE EJECUCION: 190 DIAS CALENDARIO
 SUPERVISOR: CONSORCIO SUPERVISOR ALEGRE LA CALZADA (PYUNGHWA ENGINEERING CONSULTANTS LTDA SUCURSAL DEL PERU y GEOTECNIA Y MECANICA DE SUELOS S.A.C.)
 CONTRATO DE CONSULTORIA DE OBRA N° 01-2022-MTC/20.2 FECHA: 19-01-2022
 MONTO SUPERVISION: 3,799,999.63 -Mediante OFICIO N° 905 - 2024-MTC/20.9 de fecha 23 de abril de 2024, la Entidad comunica el reinicio de ejecución de obra a partir del 22 de abril de 2024 LA OBRA ACTUALMENTE ESTA EN ACTIVIDAD DESDE 22-04-2

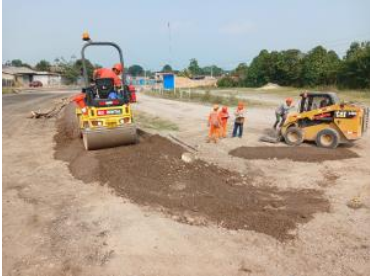
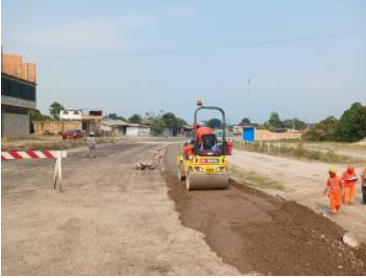
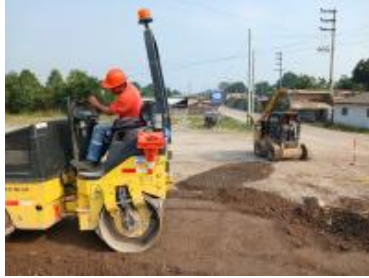
PROGRESIVAS KM. 10+500 a 10+560 Id
VISITA DE SEGUIMIENTO Y MONITOREO A LAS ACTIVIDADES REALIZADOS EN LA VIA LA CALZADA - SELVA ALEGRE: CONSTRUCCION DE VEREDAS
CODIGO 600 OBRAS COMPLEMENTARIAS
PARTIDA; 607,A VEREDAS

En las progresivas Km. 10+500 a Km. 10+560 se realiza visita de seguimiento y monitoreo al tramo de vía la Calzada - Selva alegre, donde se realiza el relleno para la construcción de VEREDAS en el lado derecho de la vía, utilizando un mini cargador frontal, una mini compactador de doble rodillo y herramientas menores, trabajan 1capataz 2 operadores y 4 obreros

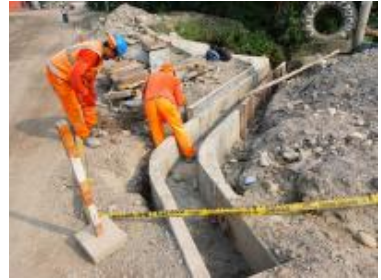
PROGRESIVA KM. 11+780 Id
VISITA DE SEGUIMIENTO Y MONITOREO A LAS ACTIVIDADES REALIZADOS EN LA VIA LA CALZADA - SELVA ALEGRE: TAPAS DE CUNETAS RECTANGULARES (DESCARGA)
CODIGO 500 DRENAJE
PARTIDA 510.E CUNETAS RECTANGULARES

En la progresiva Km. 11+780 Id se realiza visita de seguimiento y monitoreo a las actividades realizadas y en ejecución en la Vía la Calzada - Selva alegre donde se realizo la construcción de cunetas rectangulares en zona de descarga en el lado derecho, se realiza el desencofrado y se utiliza herramientas menores, trabajan 1 capataz. 2 obreros

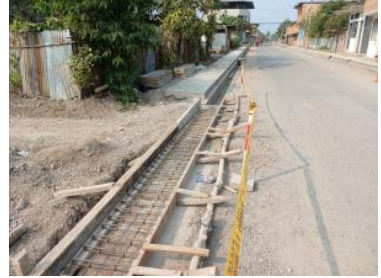
PROGRESIVAS KM. 12+180 AL KM. 12+190 li
VISITA DE SEGUIMIENTO Y MONITOREO A LAS ACTIVIDADES REALIZADOS EN LA VIA LA CALZADA - SELVA ALEGRE: TAPAS DE CUNETAS RECTANGULARES
CODIGO 500 DRENAJE
PARTIDA 510.E CUNETAS RECTANGULARES

En las progresivas Km. 12+180 al Km. 12+190 Id se realiza visita de seguimiento y monitoreo a las actividades realizadas y en ejecución en la Vía la Calzada - Selva alegre donde se realiza el encofrado y colocación de refuerzo metálico para la construcción de tapas de las cunetas rectangulares en zona de paso de vehículos en el lado izquierdo, se utiliza herramientas menores, trabajan 1 capataz. 2 obreros
