BITACORA ELECTRÓNICA DE OBRA

Confirma Bitacora: Si	Nro Informe: 0072	Fecha Informe: 16 - 08 - 2024	Nombre De La Obra: SELVA ALEGRE - LA CALZADA	Personal Encargado: BORIS WALTER AYLLÓN CARCELÉN		
Foto Bitacora:	Foto Bitacora 2:	Foto Bitacora 3:	Foto Bitacora 4:	Foto Bitacora 5:	Foto Bitacora 6:

NUMERO DE INFORME No. 0072-2024
 CONTRATO DE OBRA: No. 031-2022-MTC/20.2 CON PRECIOS DE AGOSTO DE 2021
 EMPRESA CONTRATISTA: CHINA CIVIL ENGINEERING CONSTRUCTION CORPORATION SUCURSAL DEL PERU
 OBRA: SALDO DE OBRA: "CULMINACION DE OBRA DE MEJORAMIENTO DE LA CARRETERA RODRIGUEZ DE MENDOZA - EMPALME PE-5N (LA CALZADA), TRAMO: SELVA ALEGRE - EMPALME PE-5N (LA CALZADA)
 MONTO DE LA OBRA: S/44'873,763.87 PLAZO DE EJECUCION: 190 DIAS CALENDARIO
 SUPERVISOR: CONSORCIO SUPERVISOR ALEGRE LA CALZADA (PYUNGHWA ENGINEERING CONSULTANTS LTDA SUCURSAL DEL PERU y GEOTECNIA Y MECANICA DE SUELOS S.A.C.)
 CONTRATO DE CONSULTORIA DE OBRA N° 01-2022-MTC/20.2 FECHA: 19-01-2022
 MONTO SUPERVISION: 3,799,999.63 -Mediante OFICIO N° 905 - 2024-MTC/20.9 de fecha 23 de abril de 2024, la Entidad comunica el reinicio de ejecución de obra a partir del 22 de abril de 2024 LA OBRA ACTUALMENTE ESTA EN ACTIVIDAD DESDE 22-04-2

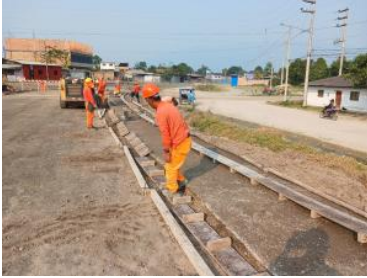
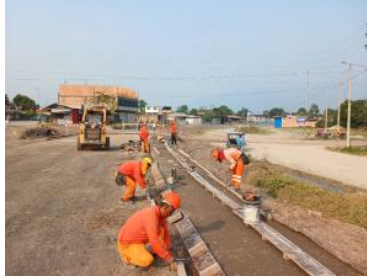
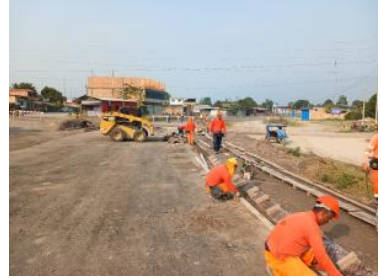
PROGRESIVAS KM. 11+440 a 11+500 Id
VISITA DE SEGUIMIENTO Y MONITOREO A LAS ACTIVIDADES REALIZADOS EN LA VIA LA CALZADA - SELVA ALEGRE: CONSTRUCCION DE VEREDAS
CODIGO 600 OBRAS COMPLEMENTARIAS
PARTIDA; 607,A VEREDAS

En las progresivas Km. 11+440 a Km. 11+500 se realiza visita de seguimiento y monitoreo al tramo de vía la Calzada - Selva alegre, donde se ha realizado el relleno y se realiza el encofrado para la construcción de terminales de VEREDAS en el lado derecho de la vía, utilizando herramientas menores, trabajan 1 capataz y 12 obreros

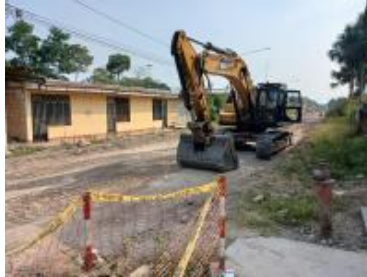
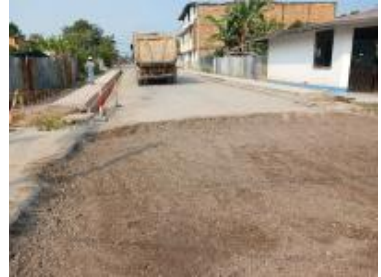
PROGRESIVA KM. 12+137.5 li
VISITA DE SEGUIMIENTO Y MONITOREO A LAS ACTIVIDADES REALIZADOS EN LA VIA LA CALZADA - SELVA ALEGRE: CONSTRUCCION DE SUB BASE GRANULAR TRITURADA (ACCESO)
CODIGO 400 SUB BASE Y BASES
PARTIDA 402.A SUB BASE GRANULAR TRITURADA

En la progresiva Km. 12+137,5 se realiza visita de seguimiento y monitoreo a las actividades realizadas y en ejecución en la Vía la Calzada - Selva alegre donde se continua con la construcción de sub base granular en zona de acceso izquierdo, actualmente se realiza el extendido para su compactación del material granular, en el sitio se utiliza: 1 excavadora de oruga, 1 compactadora de rodillo .1 camión cisterna. , trabajan 1 capataz. 1 ing. de producción. 2 operadores, 1 chofer, 4 obreros y 2 vigías

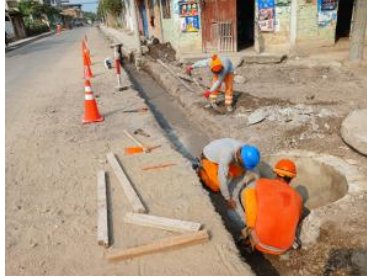
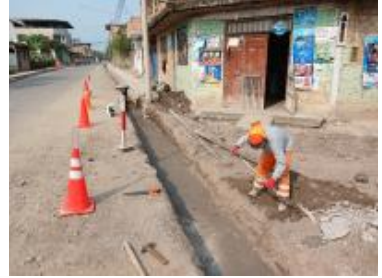
PROGRESIVAS KM. 12+180 AL KM. 12+190 Id
VISITA DE SEGUIMIENTO Y MONITOREO A LAS ACTIVIDADES REALIZADOS EN LA VIA LA CALZADA - SELVA ALEGRE: TAPAS DE CUNETAS RECTANGULARES
CODIGO 500 DRENAJE
PARTIDA 510.E CUNETAS RECTANGULARES

En las progresivas Km. 12+180 al Km. 12+190 Id se realiza visita de seguimiento y monitoreo a las actividades realizadas y en ejecución en la Vía la Calzada - Selva alegre donde se realiza el encofrado para la construcción de tapas de las cunetas rectangulares en zona de paso de vehículos en el lado derecho, se utiliza herramientas menores, trabajan 1 capataz. 2 obreros
