BITACORA ELECTRÓNICA DE OBRA

Confirma Bitacora: Si	Nro Informe: 0073	Fecha Informe: 17 - 08 - 2024	Nombre De La Obra: SELVA ALEGRE - LA CALZADA	Personal Encargado: BORIS WALTER AYLLÓN CARCELÉN		
Foto Bitacora:	Foto Bitacora 2:	Foto Bitacora 3:	Foto Bitacora 4:	Foto Bitacora 5:	Foto Bitacora 6:

NUMERO DE INFORME No. 0073-2024
 CONTRATO DE OBRA: No. 031-2022-MTC/20.2 CON PRECIOS DE AGOSTO DE 2021
 EMPRESA CONTRATISTA: CHINA CIVIL ENGINEERING CONSTRUCTION CORPORATION SUCURSAL DEL PERU
 OBRA: SALDO DE OBRA: "CULMINACION DE OBRA DE MEJORAMIENTO DE LA CARRETERA RODRIGUEZ DE MENDOZA - EMPALME PE-5N (LA CALZADA), TRAMO: SELVA ALEGRE - EMPALME PE-5N (LA CALZADA)
 MONTO DE LA OBRA: S/44'873,763.87 PLAZO DE EJECUCION: 190 DIAS CALENDARIO
 SUPERVISOR: CONSORCIO SUPERVISOR ALEGRE LA CALZADA (PYUNGHWA ENGINEERING CONSULTANTS LTDA SUCURSAL DEL PERU y GEOTECNIA Y MECANICA DE SUELOS S.A.C.)
 CONTRATO DE CONSULTORIA DE OBRA N° 01-2022-MTC/20.2 FECHA: 19-01-2022
 MONTO SUPERVISION: 3,799,999.63 -Mediante OFICIO N° 905 - 2024-MTC/20.9 de fecha 23 de abril de 2024, la Entidad comunica el reinicio de ejecución de obra a partir del 22 de abril de 2024 LA OBRA ACTUALMENTE ESTA EN ACTIVIDAD DESDE 22-04-2

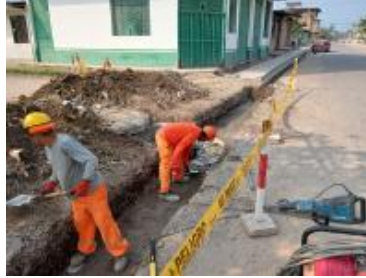
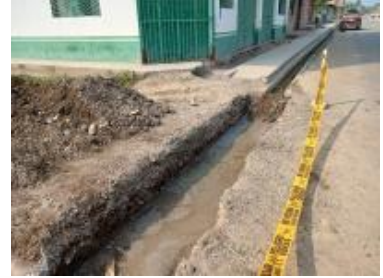
PROGRESIVA KM. 12+260 AL KM. 12+250 Id
VISITA DE SEGUIMIENTO Y MONITOREO A LAS ACTIVIDADES REALIZADOS EN LA VIA LA CALZADA - SELVA ALEGRE: CUNETAS RECTANGULARES
CODIGO 500 DRENAJE
PARTIDA 510.E CUNETAS RECTANGULARES

En las progresivas Km. 12+260 al Km. 12+250 Id se realiza visita de seguimiento y monitoreo a las actividades realizadas y en ejecución en la Vía la Calzada - Selva alegre donde se realiza la excavación e inicio del encofrado para la construcción de cunetas rectangulares en zona de paso de vehículos en el lado derecho, se utiliza herramientas menores, trabajan 1 capataz. 2 obreros

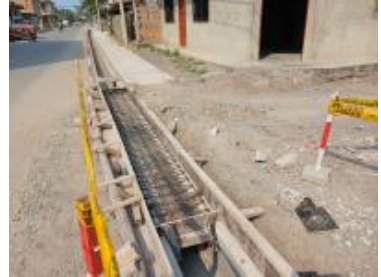
PROGRESIVA KM. 12+260 AL KM. 12+280 li
VISITA DE SEGUIMIENTO Y MONITOREO A LAS ACTIVIDADES REALIZADOS EN LA VIA LA CALZADA
- SELVA ALEGRE: CUNETAS RECTANGULARES }
CODIGO 500 DRENAJE
PARTIDA 510.E CUNETAS RECTANGULARES

En las progresivas Km. 12+260 al Km. 12+280 li se realiza visita de seguimiento y monitoreo a las actividades realizadas y en ejecución en la Vía la Calzada - Selva alegre donde se ha realizado la excavación, el encofrado y colocación de refuerzo metálico para la construcción de cunetas rectangulares en zona de paso de vehículos en el lado izquierdo, se utiliza herramientas menores, trabajan 1 capataz. 2 obreros

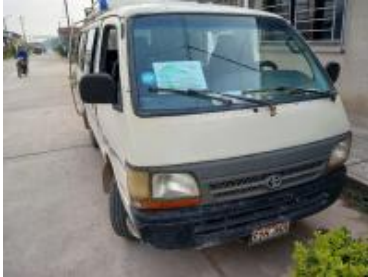
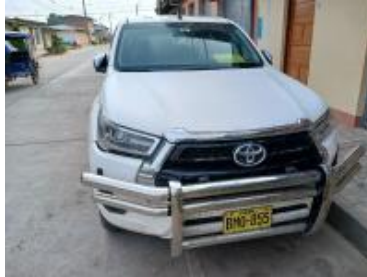
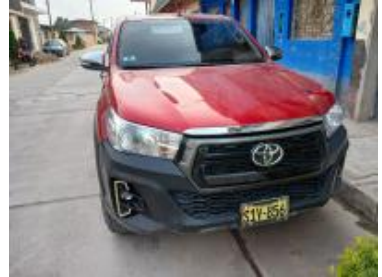
POBLADO DE SORITOR
VISITA DE SEGUIMIENTO A LA UTILIZACION DE RECURSOS EN LA VIA SELVA ALEGRE LA CALZADA: RECURSOS DE LA SUPERVISIION (VEHICULOS PARALIZADOS)

En el poblado de Soritor, se realiza verificación de recursos utilizados por la supervisión en la obra Selva alegre la calzada donde se ha verificado que desde el día 15 , 16 y 17 no se han movlizado los vehículos de la supervisión por falta de COMBUSTIBLE, todo el personal de campo de la supervisión y el especialista en seguimiento en campo de la Entidad, tuvo que relizar sus labores caminando, Solo estaban las unidades vehiculares estacionados con sus correspondientes conductores afuera de la oficina de supervisión esperando que le suministren combustible a sus vehículos. Se recomienda a la SUPERVISIÓN la inmediata SOLUCION A ESTA DESVIACION.

Se recomienda a la Supervisión la dotación oportuna de combustible a sus unidades vehiculares , el oportuno calibrado de los equipos de laboratorio y el oportuno pago a su personal supervisor, para lograr el normal y correcto control de la supervisión de la obra.
