BITACORA ELECTRÓNICA DE OBRA

NUMERO DE INFORME No. 0073-2024
 CONTRATO DE OBRA: No. 031-2022-MTC/20.2 CON PRECIOS DE AGOSTO DE 2021
 EMPRESA CONTRATISTA: CHINA CIVIL ENGINEERING CONSTRUCTION CORPORATION SUCURSAL DEL PERU
 OBRA: SALDO DE OBRA: "CULMINACION DE OBRA DE MEJORAMIENTO DE LA CARRETERA RODRIGUEZ DE MENDOZA - EMPALME PE-5N (LA CALZADA), TRAMO: SELVA ALEGRE - EMPALME PE-5N (LA CALZADA)
 MONTO DE LA OBRA: S/44'873,763.87 PLAZO DE EJECUCION: 190 DIAS CALENDARIO
 SUPERVISOR: CONSORCIO SUPERVISOR ALEGRE LA CALZADA (PYUNGHWA ENGINEERING CONSULTANTS LTDA SUCURSAL DEL PERU y GEOTECNIA Y MECANICA DE SUELOS S.A.C.)
 CONTRATO DE CONSULTORIA DE OBRA N° 01-2022-MTC/20.2 FECHA: 19-01-2022
 MONTO SUPERVISION: 3,799,999.63 -Mediante OFICIO N° 905 - 2024-MTC/20.9 de fecha 23 de abril de 2024, la Entidad comunica el reinicio de ejecución de obra a partir del 22 de abril de 2024 LA OBRA ACTUALMENTE ESTA EN ACTIVIDAD DESDE 22-04-2024 ,

SEGUIMIENTO Y MONITOREO A LAS OFICINAS DE LA SUPERVISION Y CONTRATISTA
 SEGUIMIENTO Y MONITOREO A LAS ACTIVIDADES REALIZADAS EN LA VIA SELVA ALEGRE - LA CALZADA EN LAS PROGRESIVAS 0+000 A 12+127
 LABORES DE OFICINA - REDACCION DE INFORMES

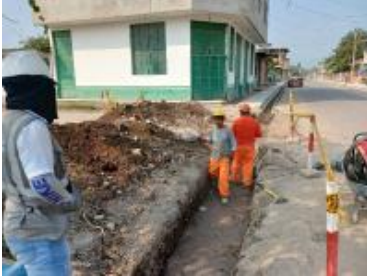
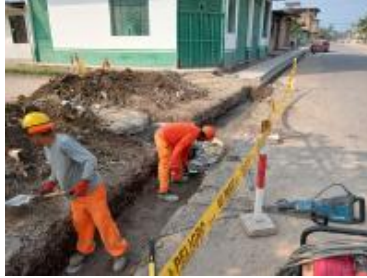
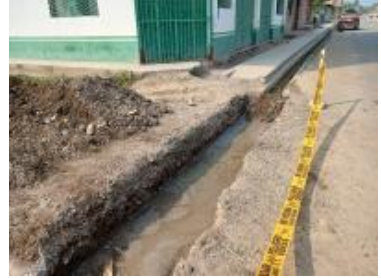
PROGRESIVA KM. 12+260 AL KM. 12+250 Id
VISITA DE SEGUIMIENTO Y MONITOREO A LAS ACTIVIDADES REALIZADOS EN LA VIA LA CALZADA
- SELVA ALEGRE: CUNETAS RECTANGULARES
CODIGO 500 DRENAJE
PARTIDA 510.E CUNETAS RECTANGULARES

En las progresivas Km. 12+260 al Km. 12+250 Id se realiza visita de seguimiento y monitoreo a las actividades realizadas y en ejecución en la Vía la Calzada - Selva alegre donde se realiza la excavación e inicio del encofrado para la construcción de cunetas rectangulares en zona de paso de vehículos en el lado derecho, se utiliza herramientas menores, trabajan 1 capataz. 2 obreros

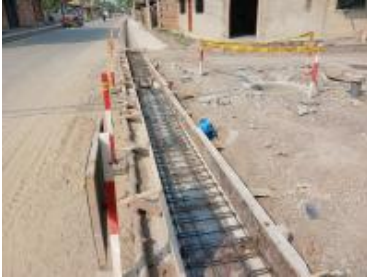
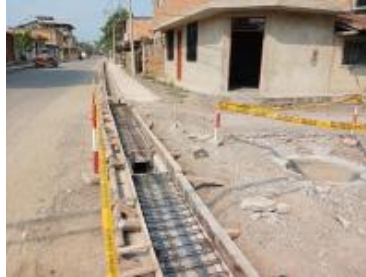
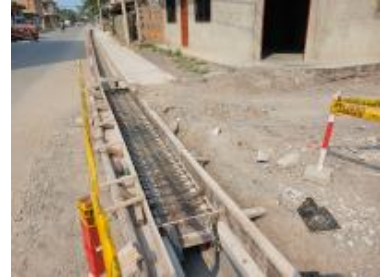
PROGRESIVA KM. 12+260 AL KM. 12+280 li
VISITA DE SEGUIMIENTO Y MONITOREO A LAS ACTIVIDADES REALIZADOS EN LA VIA LA CALZADA
- SELVA ALEGRE: CUNETAS RECTANGULARES }
CODIGO 500 DRENAJE
PARTIDA 510.E CUNETAS RECTANGULARES

En las progresivas Km. 12+260 al Km. 12+280 li se realiza visita de seguimiento y monitoreo a las actividades realizadas y en ejecución en la Vía la Calzada - Selva alegre donde se ha realizado la excavación, el encofrado y colocación de refuerzo metálico para la construcción de cunetas rectangulares en zona de paso de vehículos en el lado izquierdo, se utiliza herramientas menores, trabajan 1 capataz. 2 obreros

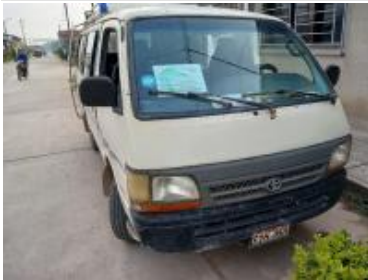
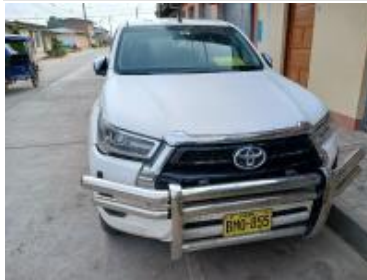
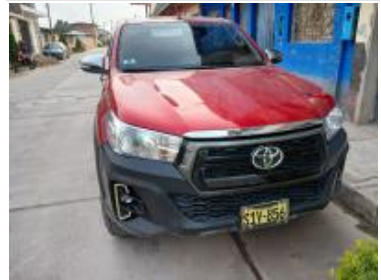
POBLADO DE SORITOR
VISITA DE SEGUIMIENTO A LA UTILIZACION DE RECURSOS EN LA VIA SELVA ALEGRE LA CALZADA: RECURSOS DE LA SUPERVISIION (VEHICULOS PARALIZADOS)

En el poblado de Soritor, se realiza verificación de recursos utilizados por la supervisión en la obra Selva alegre la calzada donde se ha verificado que desde el día 15 , 16 y 17 no se han movlizado los vehículos de la supervisión por falta de COMBUSTIBLE, todo el personal de campo de la supervisión y el especialista en seguimiento en campo de la Entidad, tuvo que relizar sus labores caminando, Solo estaban las unidades vehiculares estacionados con sus correspondientes conductores afuera de la oficina de supervisión esperando que le suministren combustible a sus vehículos. Se recomienda a la SUPERVISIÓN la inmediata SOLUCION A ESTA DESVIACION.

Se recomienda a la Supervisión la dotación oportuna de combustible a sus unidades vehiculares , el oportuno calibrado de los equipos de laboratorio y el oportuno pago a su personal supervisor, para lograr el normal y correcto control de la supervisión de la obra.

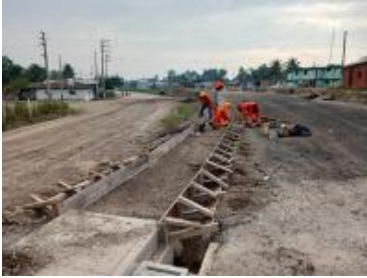
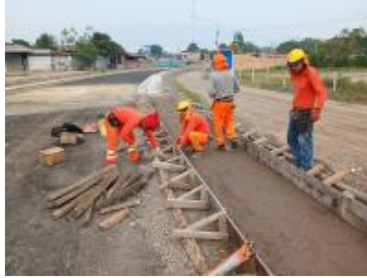
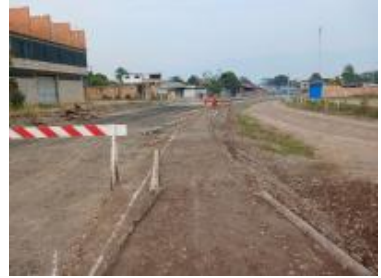
PROGRESIVAS KM. 11+730 a 11+480 Id
VISITA DE SEGUIMIENTO Y MONITOREO A LAS ACTIVIDADES REALIZADOS EN LA VIA LA CALZADA - SELVA ALEGRE: CONSTRUCCION DE VEREDAS
CODIGO 600 OBRAS COMPLEMENTARIAS
PARTIDA; 607,A VEREDAS

En las progresivas Km. 11+730 a Km. 11+480 se realiza visita de seguimiento y monitoreo al tramo de vía la Calzada - Selva alegre, donde se realizo el relleno y se realiza el encofrado para la construcción de VEREDAS en el lado derecho de la vía, utilizando un mini cargador frontal, una mini compactador de doble rodillo y herramientas menores, trabajaron 1capataz 2 operadores y 4 obreros

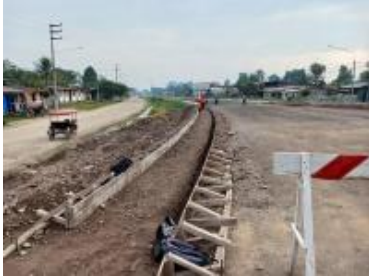
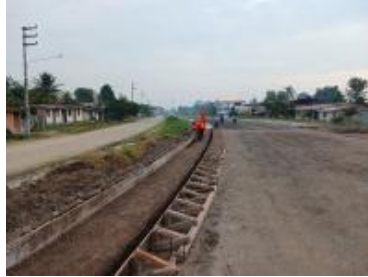
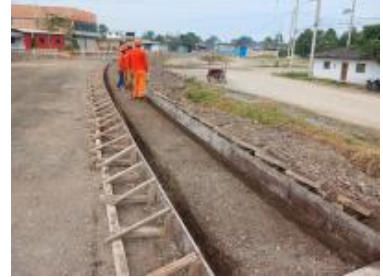
PROGRESIVAS KM. 11+440 a 11+460 Id
VISITA DE SEGUIMIENTO Y MONITOREO A LAS ACTIVIDADES REALIZADOS EN LA VIA LA CALZADA
- SELVA ALEGRE: CONSTRUCCION DE VEREDAS
CODIGO 600 OBRAS COMPLEMENTARIAS
PARTIDA; 607,A VEREDAS

En las progresivas Km. 11+440 a Km. 11+460 se realiza visita de seguimiento y monitoreo al tramo de vía la Calzada - Selva alegre, donde se realiza el encofrado para la construcción de VEREDAS en el lado derecho de la vía, utilizando herramientas menores, trabajan 1capataz y 4 obreros
