BITACORA ELECTRÓNICA DE OBRA

Confirma Bitacora: Si	Nro Informe: 0072	Fecha Informe: 16 - 08 - 2024	Nombre De La Obra: SELVA ALEGRE - LA CALZADA	Personal Encargado: BORIS WALTER AYLLÓN CARCELÉN		
Foto Bitacora:	Foto Bitacora 2:	Foto Bitacora 3:	Foto Bitacora 4:	Foto Bitacora 5:	Foto Bitacora 6:

NUMERO DE INFORME No. 0072-2024
 CONTRATO DE OBRA: No. 031-2022-MTC/20.2 CON PRECIOS DE AGOSTO DE 2021
 EMPRESA CONTRATISTA: CHINA CIVIL ENGINEERING CONSTRUCTION CORPORATION SUCURSAL DEL PERU
 OBRA: SALDO DE OBRA: "CULMINACION DE OBRA DE MEJORAMIENTO DE LA CARRETERA RODRIGUEZ DE MENDOZA - EMPALME PE-5N (LA CALZADA), TRAMO: SELVA ALEGRE - EMPALME PE-5N (LA CALZADA)
 MONTO DE LA OBRA: S/44'873,763.87 PLAZO DE EJECUCION: 190 DIAS CALENDARIO
 SUPERVISOR: CONSORCIO SUPERVISOR ALEGRE LA CALZADA (PYUNGHWA ENGINEERING CONSULTANTS LTDA SUCURSAL DEL PERU y GEOTECNIA Y MECANICA DE SUELOS S.A.C.)
 CONTRATO DE CONSULTORIA DE OBRA N° 01-2022-MTC/20.2 FECHA: 19-01-2022
 MONTO SUPERVISION: 3,799,999.63 -Mediante OFICIO N° 905 - 2024-MTC/20.9 de fecha 23 de abril de 2024, la Entidad comunica el reinicio de ejecución de obra a partir del 22 de abril de 2024 LA OBRA ACTUALMENTE ESTA EN ACTIVIDAD DESDE 22-04-2

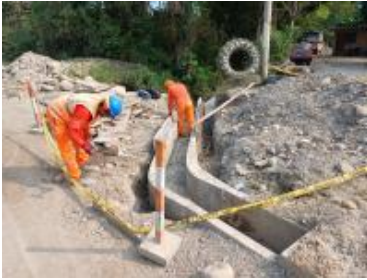
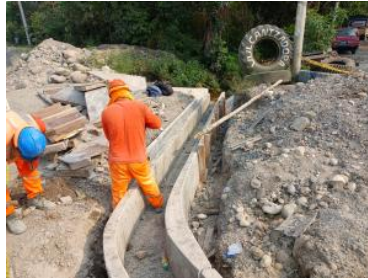
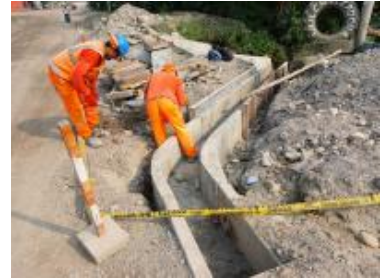
PROGRESIVA KM. 11+780 Id
VISITA DE SEGUIMIENTO Y MONITOREO A LAS ACTIVIDADES REALIZADOS EN LA VIA LA CALZADA - SELVA ALEGRE: TAPAS DE CUNETAS RECTANGULARES (DESCARGA)
CODIGO 500 DRENAJE
PARTIDA 510.E CUNETAS RECTANGULARES

En la progresiva Km. 11+780 Id se realiza visita de seguimiento y monitoreo a las actividades realizadas y en ejecución en la Vía la Calzada - Selva alegre donde se realizo la construcción de cunetas rectangulares en zona de descarga en el lado derecho, se realiza el desencofrado y se utiliza herramientas menores, trabajan 1 capataz. 2 obreros

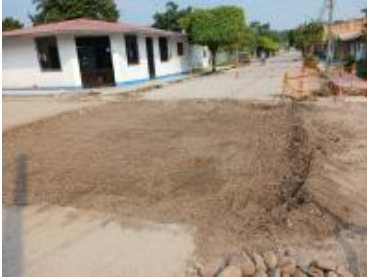
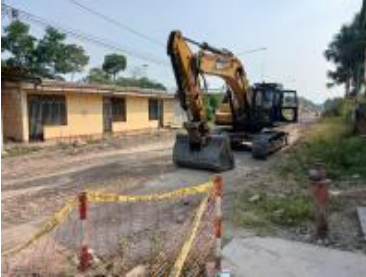
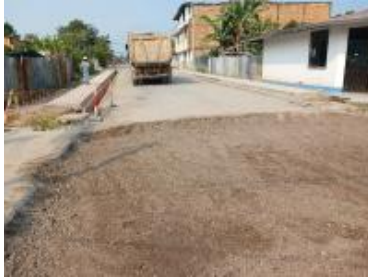
PROGRESIVA KM. 12+137.5 li
VISITA DE SEGUIMIENTO Y MONITOREO A LAS ACTIVIDADES REALIZADOS EN LA VIA LA CALZADA - SELVA ALEGRE: CONSTRUCCION DE SUB BASE GRANULAR TRITURADA (ACCESO)
CODIGO 400 SUB BASE Y BASES
PARTIDA 402.A SUB BASE GRANULAR TRITURADA

En la progresiva Km. 12+137,5 se realiza visita de seguimiento y monitoreo a las actividades realizadas y en ejecución en la Vía la Calzada - Selva alegre donde se continua con la construcción de sub base granular en zona de acceso izquierdo, actualmente se realiza el extendido para su compactación del material granular, en el sitio se utiliza: 1 excavadora de oruga, 1 compactadora de rodillo .1 camión cisterna. , trabajan 1 capataz. 1 ing. de producción. 2 operadores, 1 chofer, 4 obreros y 2 vigías

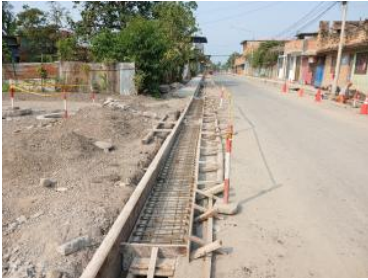
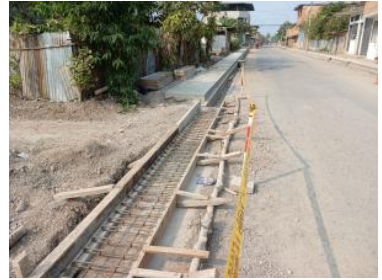
PROGRESIVAS KM. 12+180 AL KM. 12+190 li
VISITA DE SEGUIMIENTO Y MONITOREO A LAS ACTIVIDADES REALIZADOS EN LA VIA LA CALZADA - SELVA ALEGRE: TAPAS DE CUNETAS RECTANGULARES
CODIGO 500 DRENAJE
PARTIDA 510.E CUNETAS RECTANGULARES

En las progresivas Km. 12+180 al Km. 12+190 Id se realiza visita de seguimiento y monitoreo a las actividades realizadas y en ejecución en la Vía la Calzada - Selva alegre donde se realiza el encofrado y colocación de refuerzo metálico para la construcción de tapas de las cunetas rectangulares en zona de paso de vehículos en el lado izquierdo, se utiliza herramientas menores, trabajan 1 capataz. 2 obreros

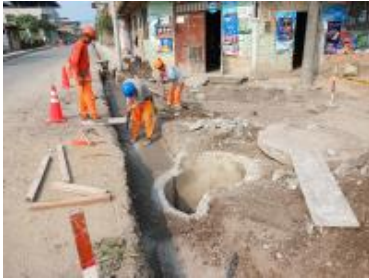
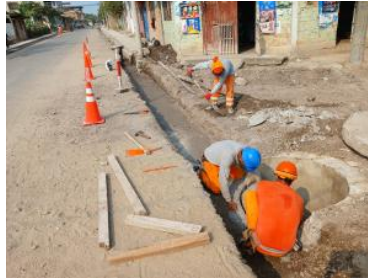
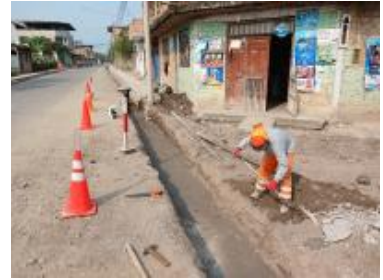
PROGRESIVAS KM. 12+180 AL KM. 12+190 Id
VISITA DE SEGUIMIENTO Y MONITOREO A LAS ACTIVIDADES REALIZADOS EN LA VIA LA CALZADA - SELVA ALEGRE: TAPAS DE CUNETAS RECTANGULARES
CODIGO 500 DRENAJE
PARTIDA 510.E CUNETAS RECTANGULARES

En las progresivas Km. 12+180 al Km. 12+190 Id se realiza visita de seguimiento y monitoreo a las actividades realizadas y en ejecución en la Vía la Calzada - Selva alegre donde se realiza el encofrado para la construcción de tapas de las cunetas rectangulares en zona de paso de vehículos en el lado derecho, se utiliza herramientas menores, trabajan 1 capataz. 2 obreros
