## BITACORA ELECTRÓNICA DE OBRA

NUMERO DE INFORME No. 0074-2024  
 CONTRATO DE OBRA: No. 031-2022-MTC/20.2 CON PRECIOS DE AGOSTO DE 2021  
 EMPRESA CONTRATISTA: CHINA CIVIL ENGINEERING CONSTRUCTION CORPORATION SUCURSAL DEL PERU  
 OBRA: SALDO DE OBRA: "CULMINACION DE OBRA DE MEJORAMIENTO DE LA CARRETERA RODRIGUEZ DE MENDOZA - EMPALME PE-5N (LA CALZADA), TRAMO: SELVA ALEGRE - EMPALME PE-5N (LA CALZADA)  
 MONTO DE LA OBRA: S/44'873,763.87 PLAZO DE EJECUCION: 190 DIAS CALENDARIO  
 SUPERVISOR: CONSORCIO SUPERVISOR ALEGRE LA CALZADA (PYUNGHWA ENGINEERING CONSULTANTS LTDA SUCURSAL DEL PERU y GEOTECNIA Y MECANICA DE SUELOS S.A.C.)  
 CONTRATO DE CONSULTORIA DE OBRA N° 01-2022-MTC/20.2 FECHA: 19-01-2022  
 MONTO SUPERVISION: 3,799,999.63 -Mediante OFICIO N° 905 - 2024-MTC/20.9 de fecha 23 de abril de 2024, la Entidad comunica el reinicio de ejecución de obra a partir del 22 de abril de 2024 LA OBRA ACTUALMENTE ESTA EN ACTIVIDAD DESDE 22-04-2024 ,

SEGUIMIENTO Y MONITOREO A LAS OFICINAS DE LA SUPERVISION Y CONTRATISTA  
 SEGUIMIENTO Y MONITOREO A LAS ACTIVIDADES REALIZADAS EN LA VIA SELVA ALEGRE - LA CALZADA EN LAS PROGRESIVAS 0+000 A 16+000  
 LABORES DE OFICINA - REDACCION DE INFORMES

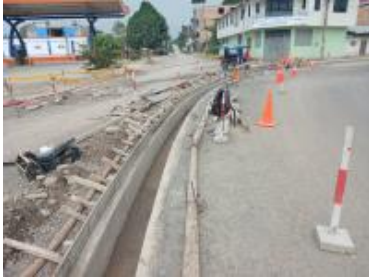
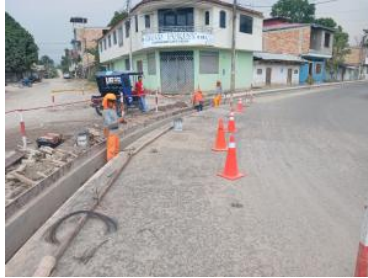
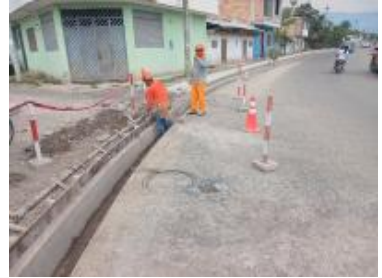
PROGRESIVA KM. 12+970 AL KM. 13+000 li  
VISITA DE SEGUIMIENTO Y MONITOREO A LAS ACTIVIDADES REALIZADOS EN LA VIA LA CALZADA - SELVA ALEGRE: CUNETAS RECTANGULARES }  
CODIGO 500 DRENAJE  
PARTIDA 510.E CUNETAS RECTANGULARES

En las progresivas Km. 12+970 al Km. 13+000 li se realiza visita de seguimiento y monitoreo a las actividades realizadas y en ejecución en la Vía la Calzada - Selva alegre donde se ha realizado la excavación, el encofrado y colocación de refuerzo metálico para la construcción de tapas de cunetas rectangulares en zona de paso de vehículos en el lado izquierdo, se utiliza herramientas menores, trabajan 1 capataz. 2 obrero

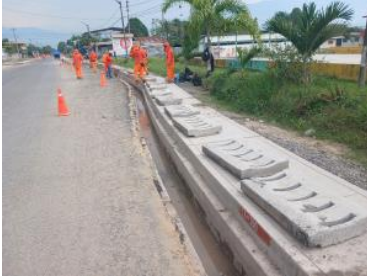
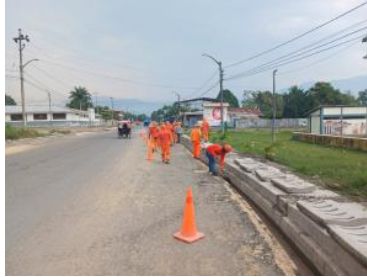
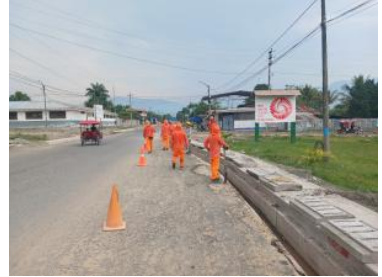
PROGRESIVA KM. 13+100 AL KM. 13+300 Id  
VISITA DE SEGUIMIENTO Y MONITOREO A LAS ACTIVIDADES REALIZADOS EN LA VIA LA CALZADA  
- SELVA ALEGRE: LIMPIEZA DE CUNETAS RECTANGULARES

En las progresivas Km. 13+100 al Km. 13+300 Id se realiza visita de seguimiento y monitoreo a las actividades realizadas y en ejecución en la Vía la Calzada - Selva alegre donde se realiza la limpieza de cunetas rectangulares construidas en el lado derecho de la vía, se utiliza herramientas menores, trabajan 1 capataz. 12 obreros

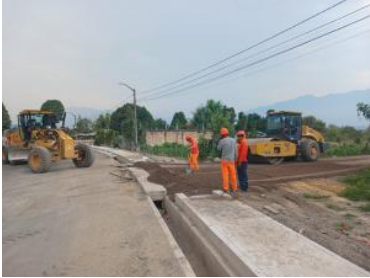
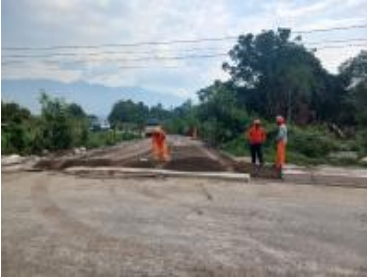
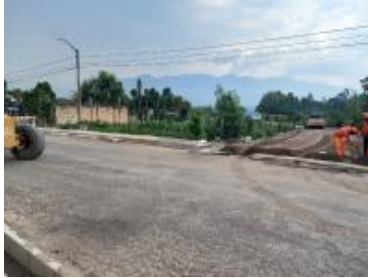
PROGRESIVA KM. 13+890 Id  
VISITA DE SEGUIMIENTO Y MONITOREO A LAS ACTIVIDADES REALIZADOS EN LA VIA LA CALZADA - SELVA ALEGRE: CONSTRUCCION DE SUB BASE GRANULAR TRITURADA (ACCESO)  
CODIGO 400 SUB BASE Y BASES  
PARTIDA 402.A SUB BASE GRANULAR TRITURADA

En la progresiva Km. 13+890 se realiza visita de seguimiento y monitoreo a las actividades realizadas y en ejecución en la Vía la Calzada - Selva alegre donde se realiza la construcción de sub base granular en zona de acceso derecho, actualmente se realiza el extendido para su compactación del material granular, en el sitio se utiliza: 1 motoniveladora 1 compactadora de rodillo .1 camión cisterna. , trabajan 1 capataz. 1 ing. de producción. 2 operadores, 1 chofer, 4 obreros y 2 vigías

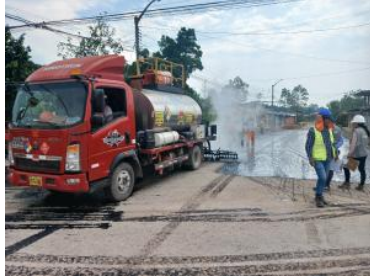
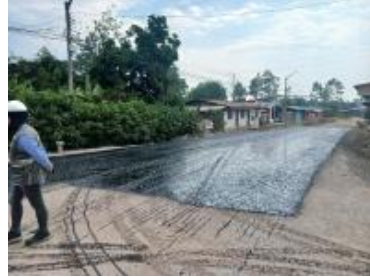
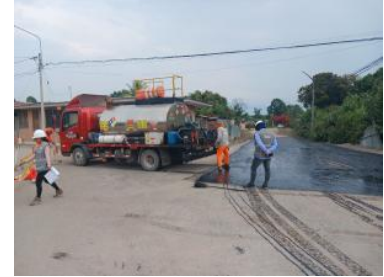
PROGRESIVAS KM. 11+840 li y ld

En las progresivas KM. 11+840 se realiza visita de seguimiento y monitoreo a las actividades en ejecución en la vía Selva Alegre - La calzada, donde se verifica que se esta realizando la imprimación asfáltica en el acceso izquierdo y derecho de la vía, Se utiliza un camión imprimador, trabajan 1 capataz, 1 operador, 1 tecnico , 2 obreros y 2 vigias
