BITACORA ELECTRÓNICA DE OBRA

REGISTRO DE LA BITACORA Y FOTO DEL CUADERNO DE OBRA

NUMERO DE INFORME No. 0073-2024
 CONTRATO DE OBRA: No. 031-2022-MTC/20.2 CON PRECIOS DE AGOSTO DE 2021
 EMPRESA CONTRATISTA: CHINA CIVIL ENGINEERING CONSTRUCTION CORPORATION SUCURSAL DEL PERU
 OBRA: SALDO DE OBRA: "CULMINACION DE OBRA DE MEJORAMIENTO DE LA CARRETERA RODRIGUEZ DE MENDOZA - EMPALME PE-5N (LA CALZADA), TRAMO: SELVA ALEGRE - EMPALME PE-5N (LA CALZADA)
 MONTO DE LA OBRA: S/44'873,763.87 PLAZO DE EJECUCION: 190 DIAS CALENDARIO
 SUPERVISOR: CONSORCIO SUPERVISOR ALEGRE LA CALZADA (PYUNGHWA ENGINEERING CONSULTANTS LTDA SUCURSAL DEL PERU y GEOTECNIA Y MECANICA DE SUELOS S.A.C.)
 CONTRATO DE CONSULTORIA DE OBRA N° 01-2022-MTC/20.2 FECHA: 19-01-2022
 MONTO SUPERVISION: 3,799,999.63 -Mediante OFICIO N° 905 - 2024-MTC/20.9 de fecha 23 de abril de 2024, la Entidad comunica el reinicio de ejecución de obra a partir del 22 de abril de 2024 LA OBRA ACTUALMENTE ESTA EN ACTIVIDAD DESDE 22-04-2024 ,

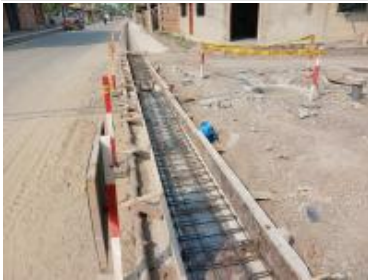
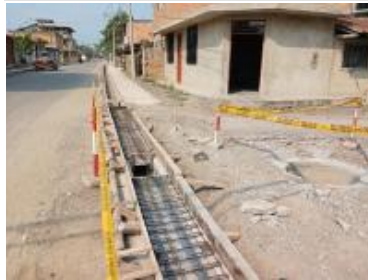
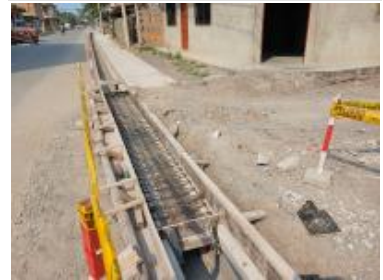
PROGRESIVA KM. 12+260 AL KM. 12+280 li
VISITA DE SEGUIMIENTO Y MONITOREO A LAS ACTIVIDADES REALIZADOS EN LA VIA LA CALZADA - SELVA ALEGRE: CUNETAS RECTANGULARES }
CODIGO 500 DRENAJE
PARTIDA 510.E CUNETAS RECTANGULARES

En las progresivas Km. 12+260 al Km. 12+280 li se realiza visita de seguimiento y monitoreo a las actividades realizadas y en ejecución en la Vía la Calzada - Selva alegre donde se ha realizado la excavación, el encofrado y colocación de refuerzo metálico para la construcción de cunetas rectangulares en zona de paso de vehículos en el lado izquierdo, se utiliza herramientas menores, trabajan 1 capataz. 2 obreros

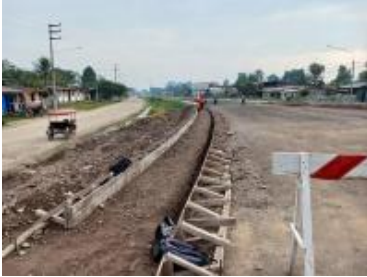
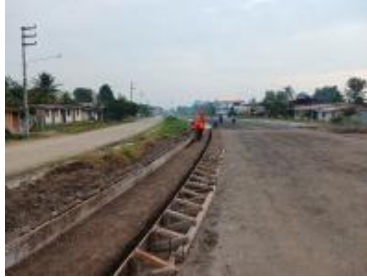
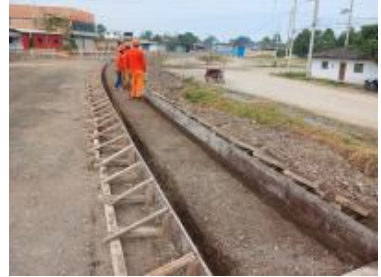
PROGRESIVAS KM. 11+440 a 11+460 Id
VISITA DE SEGUIMIENTO Y MONITOREO A LAS ACTIVIDADES REALIZADOS EN LA VIA LA CALZADA
- SELVA ALEGRE: CONSTRUCCION DE VEREDAS
CODIGO 600 OBRAS COMPLEMENTARIAS
PARTIDA; 607,A VEREDAS

En las progresivas Km. 11+440 a Km. 11+460 se realiza visita de seguimiento y monitoreo al tramo de vía la Calzada - Selva alegre, donde se realiza el encofrado para la construcción de VEREDAS en el lado derecho de la vía, utilizando herramientas menores, trabajan 1capataz y 4 obreros
