BITACORA ELECTRÓNICA DE OBRA

Confirma Bitacora: Si	Nro Informe: 0073	Fecha Informe: 17 - 08 - 2024	Nombre De La Obra: SELVA ALEGRE - LA CALZADA	Personal Encargado: BORIS WALTER AYLLÓN CARCELÉN		
Foto Bitacora:	Foto Bitacora 2:	Foto Bitacora 3:	Foto Bitacora 4:	Foto Bitacora 5:	Foto Bitacora 6:

NUMERO DE INFORME No. 0073-2024
 CONTRATO DE OBRA: No. 031-2022-MTC/20.2 CON PRECIOS DE AGOSTO DE 2021
 EMPRESA CONTRATISTA: CHINA CIVIL ENGINEERING CONSTRUCTION CORPORATION SUCURSAL DEL PERU
 OBRA: SALDO DE OBRA: "CULMINACION DE OBRA DE MEJORAMIENTO DE LA CARRETERA RODRIGUEZ DE MENDOZA - EMPALME PE-5N (LA CALZADA), TRAMO: SELVA ALEGRE - EMPALME PE-5N (LA CALZADA)
 MONTO DE LA OBRA: S/44'873,763.87 PLAZO DE EJECUCION: 190 DIAS CALENDARIO
 SUPERVISOR: CONSORCIO SUPERVISOR ALEGRE LA CALZADA (PYUNGHWA ENGINEERING CONSULTANTS LTDA SUCURSAL DEL PERU y GEOTECNIA Y MECANICA DE SUELOS S.A.C.)
 CONTRATO DE CONSULTORIA DE OBRA N° 01-2022-MTC/20.2 FECHA: 19-01-2022
 MONTO SUPERVISION: 3,799,999.63 -Mediante OFICIO N° 905 - 2024-MTC/20.9 de fecha 23 de abril de 2024, la Entidad comunica el reinicio de ejecución de obra a partir del 22 de abril de 2024 LA OBRA ACTUALMENTE ESTA EN ACTIVIDAD DESDE 22-04-2

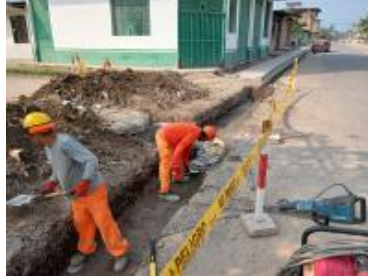
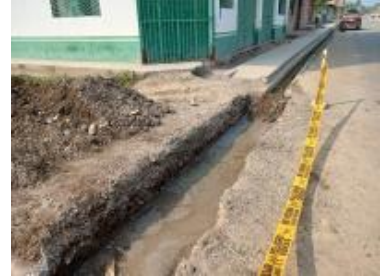
PROGRESIVA KM. 12+260 AL KM. 12+250 Id
VISITA DE SEGUIMIENTO Y MONITOREO A LAS ACTIVIDADES REALIZADOS EN LA VIA LA CALZADA - SELVA ALEGRE: CUNETAS RECTANGULARES
CODIGO 500 DRENAJE
PARTIDA 510.E CUNETAS RECTANGULARES

En las progresivas Km. 12+260 al Km. 12+250 Id se realiza visita de seguimiento y monitoreo a las actividades realizadas y en ejecución en la Vía la Calzada - Selva alegre donde se realiza la excavación e inicio del encofrado para la construcción de cunetas rectangulares en zona de paso de vehículos en el lado derecho, se utiliza herramientas menores, trabajan 1 capataz. 2 obreros

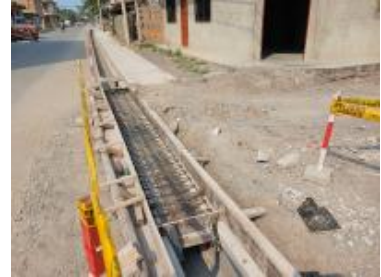
PROGRESIVA KM. 12+260 AL KM. 12+280 li
VISITA DE SEGUIMIENTO Y MONITOREO A LAS ACTIVIDADES REALIZADOS EN LA VIA LA CALZADA
- SELVA ALEGRE: CUNETAS RECTANGULARES }
CODIGO 500 DRENAJE
PARTIDA 510.E CUNETAS RECTANGULARES

En las progresivas Km. 12+260 al Km. 12+280 li se realiza visita de seguimiento y monitoreo a las actividades realizadas y en ejecución en la Vía la Calzada - Selva alegre donde se ha realizado la excavación, el encofrado y colocación de refuerzo metálico para la construcción de cunetas rectangulares en zona de paso de vehículos en el lado izquierdo, se utiliza herramientas menores, trabajan 1 capataz. 2 obreros

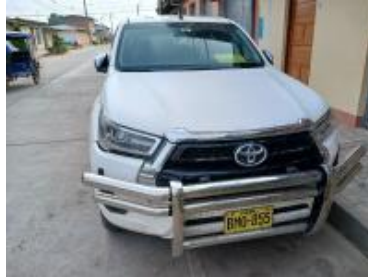
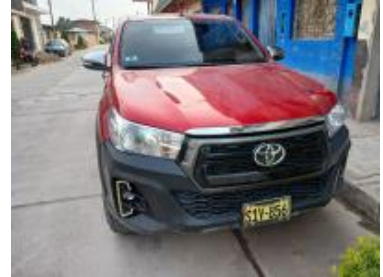
POBLADO DE SORITOR
VISITA DE SEGUIMIENTO A LA UTILIZACION DE RECURSOS EN LA VIA SELVA ALEGRE LA CALZADA: RECURSOS DE LA SUPERVISIION (VEHICULOS PARALIZADOS)

En el poblado de Soritor, se realiza verificación de recursos utilizados por la supervisión en la obra Selva alegre la calzada donde se ha verificado que desde el día 15 , 16 y 17 no se han movlizado los vehículos de la supervisión por falta de COMBUSTIBLE, todo el personal de campo de la supervisión y el especialista en seguimiento en campo de la Entidad, tuvo que relizar sus labores caminando, Solo estaban las unidades vehiculares estacionados con sus correspondientes conductores afuera de la oficina de supervisión esperando que le suministren combustible a sus vehículos. Se recomienda a la SUPERVISIÓN la inmediata SOLUCION A ESTA DESVIACION.

Se recomienda a la Supervisión la dotación oportuna de combustible a sus unidades vehiculares , el oportuno calibrado de los equipos de laboratorio y el oportuno pago a su personal supervisor, para lograr el normal y correcto control de la supervisión de la obra.

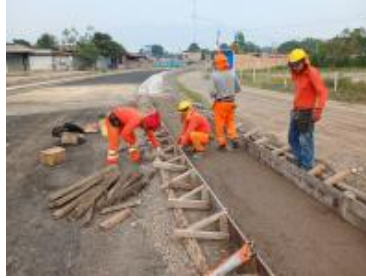
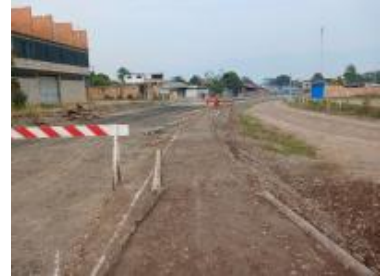
PROGRESIVAS KM. 11+730 a 11+480 Id
VISITA DE SEGUIMIENTO Y MONITOREO A LAS ACTIVIDADES REALIZADOS EN LA VIA LA CALZADA
- SELVA ALEGRE: CONSTRUCCION DE VEREDAS
CODIGO 600 OBRAS COMPLEMENTARIAS
PARTIDA; 607,A VEREDAS

En las progresivas Km. 11+730 a Km. 11+480 se realiza visita de seguimiento y monitoreo al tramo de vía la Calzada - Selva alegre, donde se realizo el relleno y se realiza el encofrado para la construcción de VEREDAS en el lado derecho de la vía, utilizando un mini cargador frontal, una mini compactador de doble rodillo y herramientas menores, trabajaron 1capataz 2 operadores y 4 obreros

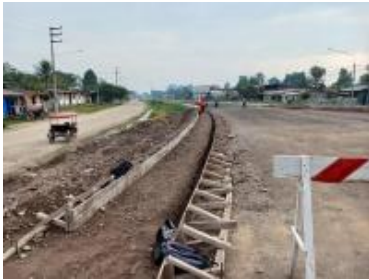
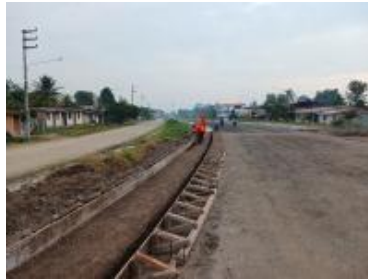
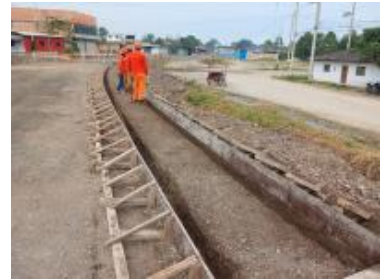
PROGRESIVAS KM. 11+440 a 11+460 Id
VISITA DE SEGUIMIENTO Y MONITOREO A LAS ACTIVIDADES REALIZADOS EN LA VIA LA CALZADA - SELVA ALEGRE: CONSTRUCCION DE VEREDAS
CODIGO 600 OBRAS COMPLEMENTARIAS
PARTIDA; 607,A VEREDAS

En las progresivas Km. 11+440 a Km. 11+460 se realiza visita de seguimiento y monitoreo al tramo de vía la Calzada - Selva alegre, donde se realiza el encofrado para la construcción de VEREDAS en el lado derecho de la vía, utilizando herramientas menores, trabajan 1capataz y 4 obreros
