BITACORA ELECTRÓNICA DE OBRA

NUMERO DE INFORME No. 0073-2024
 CONTRATO DE OBRA: No. 031-2022-MTC/20.2 CON PRECIOS DE AGOSTO DE 2021
 EMPRESA CONTRATISTA: CHINA CIVIL ENGINEERING CONSTRUCTION CORPORATION SUCURSAL DEL PERU
 OBRA: SALDO DE OBRA: "CULMINACION DE OBRA DE MEJORAMIENTO DE LA CARRETERA RODRIGUEZ DE MENDOZA - EMPALME PE-5N (LA CALZADA), TRAMO: SELVA ALEGRE - EMPALME PE-5N (LA CALZADA)
 MONTO DE LA OBRA: S/44'873,763.87 PLAZO DE EJECUCION: 190 DIAS CALENDARIO
 SUPERVISOR: CONSORCIO SUPERVISOR ALEGRE LA CALZADA (PYUNGHWA ENGINEERING CONSULTANTS LTDA SUCURSAL DEL PERU y GEOTECNIA Y MECANICA DE SUELOS S.A.C.)
 CONTRATO DE CONSULTORIA DE OBRA N° 01-2022-MTC/20.2 FECHA: 19-01-2022
 MONTO SUPERVISION: 3,799,999.63 -Mediante OFICIO N° 905 - 2024-MTC/20.9 de fecha 23 de abril de 2024, la Entidad comunica el reinicio de ejecución de obra a partir del 22 de abril de 2024 LA OBRA ACTUALMENTE ESTA EN ACTIVIDAD DESDE 22-04-2024 ,

Panel Fotográfico de la Bitacora de Obras

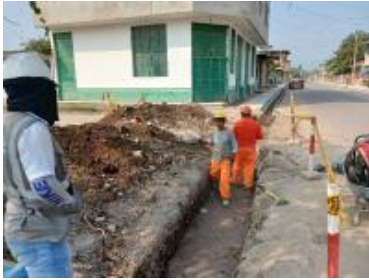
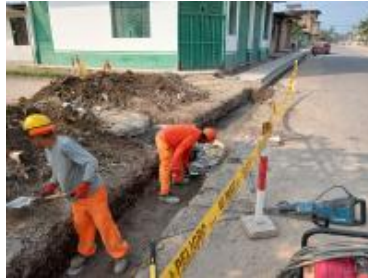
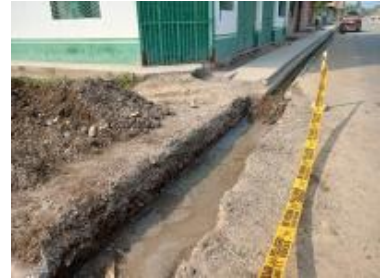
PROGRESIVA KM. 12+260 AL KM. 12+250 Id
VISITA DE SEGUIMIENTO Y MONITOREO A LAS ACTIVIDADES REALIZADOS EN LA VIA LA CALZADA - SELVA ALEGRE: CUNETAS RECTANGULARES
CODIGO 500 DRENAJE
PARTIDA 510.E CUNETAS RECTANGULARES

En las progresivas Km. 12+260 al Km. 12+250 Id se realiza visita de seguimiento y monitoreo a las actividades realizadas y en ejecución en la Vía la Calzada - Selva alegre donde se realiza la excavación e inicio del encofrado para la construcción de cunetas rectangulares en zona de paso de vehículos en el lado derecho, se utiliza herramientas menores, trabajan 1 capataz. 2 obreros

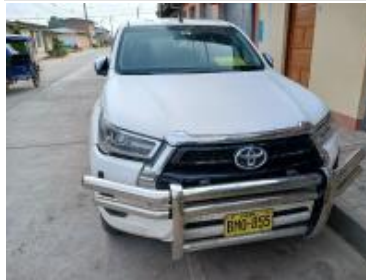
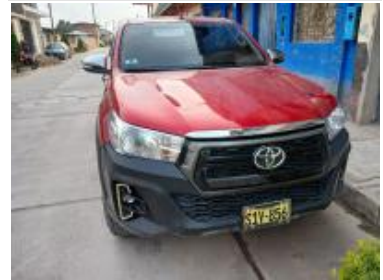
VISITA DE SEGUIMIENTO A LA UTILIZACION DE RECURSOS EN LA VIA SELVA ALEGRE LA CALZADA: RECURSOS DE LA SUPERVISIION (VEHICULOS PARALIZADOS)

En el poblado de Soritor, se realiza verificación de recursos utilizados por la supervisión en la obra Selva alegre la calzada donde se ha verificado que desde el día 15 , 16 y 17 no se han movlizado los vehículos de la supervisión por falta de COMBUSTIBLE, todo el personal de campo de la supervisión y el especialista en seguimiento en campo de la Entidad, tuvo que relizar sus labores caminando, Solo estaban las unidades vehiculares estacionados con sus correspondientes conductores afuera de la oficina de supervisión esperando que le suministren combustible a sus vehículos. Se recomienda a la SUPERVISIÓN la inmediata SOLUCION A ESTA DESVIACION.

Se recomienda a la Supervisión la dotación oportuna de combustible a sus unidades vehiculares , el oportuno calibrado de los equipos de laboratorio y el oportuno pago a su personal supervisor, para lograr el normal y correcto control de la supervisión de la obra.

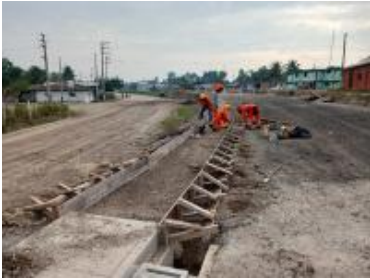
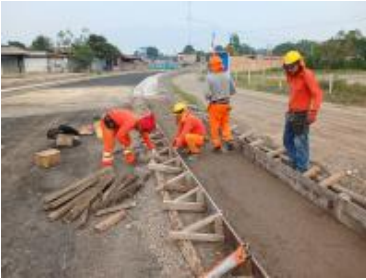
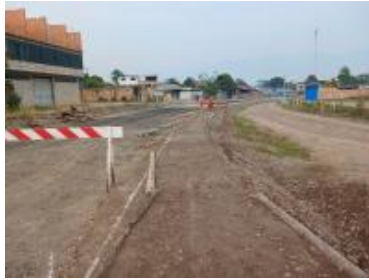
PROGRESIVAS KM. 11+730 a 11+480 Id
VISITA DE SEGUIMIENTO Y MONITOREO A LAS ACTIVIDADES REALIZADOS EN LA VIA LA CALZADA - SELVA ALEGRE: CONSTRUCCION DE VEREDAS
CODIGO 600 OBRAS COMPLEMENTARIAS
PARTIDA; 607,A VEREDAS

En las progresivas Km. 11+730 a Km. 11+480 se realiza visita de seguimiento y monitoreo al tramo de vía la Calzada - Selva alegre, donde se realizo el relleno y se realiza el encofrado para la construcción de VEREDAS en el lado derecho de la vía, utilizando un mini cargador frontal, una mini compactador de doble rodillo y herramientas menores, trabajaron 1capataz 2 operadores y 4 obreros
