BITACORA ELECTRÓNICA DE OBRA

Confirma Bitacora: Si	Nro Informe: 0072	Fecha Informe: 16 - 08 - 2024	Nombre De La Obra: SELVA ALEGRE - LA CALZADA	Personal Encargado: BORIS WALTER AYLLÓN CARCELÉN		
Foto Bitacora:	Foto Bitacora 2:	Foto Bitacora 3:	Foto Bitacora 4:	Foto Bitacora 5:	Foto Bitacora 6:

NUMERO DE INFORME No. 0072-2024
 CONTRATO DE OBRA: No. 031-2022-MTC/20.2 CON PRECIOS DE AGOSTO DE 2021
 EMPRESA CONTRATISTA: CHINA CIVIL ENGINEERING CONSTRUCTION CORPORATION SUCURSAL DEL PERU
 OBRA: SALDO DE OBRA: "CULMINACION DE OBRA DE MEJORAMIENTO DE LA CARRETERA RODRIGUEZ DE MENDOZA - EMPALME PE-5N (LA CALZADA), TRAMO: SELVA ALEGRE - EMPALME PE-5N (LA CALZADA)
 MONTO DE LA OBRA: S/44'873,763.87 PLAZO DE EJECUCION: 190 DIAS CALENDARIO
 SUPERVISOR: CONSORCIO SUPERVISOR ALEGRE LA CALZADA (PYUNGHWA ENGINEERING CONSULTANTS LTDA SUCURSAL DEL PERU y GEOTECNIA Y MECANICA DE SUELOS S.A.C.)
 CONTRATO DE CONSULTORIA DE OBRA N° 01-2022-MTC/20.2 FECHA: 19-01-2022
 MONTO SUPERVISION: 3,799,999.63 -Mediante OFICIO N° 905 - 2024-MTC/20.9 de fecha 23 de abril de 2024, la Entidad comunica el reinicio de ejecución de obra a partir del 22 de abril de 2024 LA OBRA ACTUALMENTE ESTA EN ACTIVIDAD DESDE 22-04-2

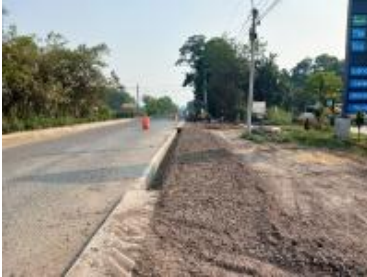
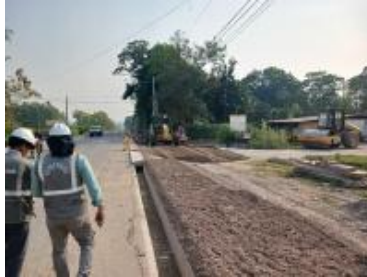
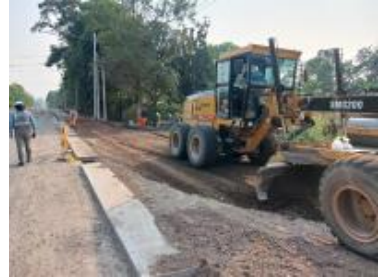
PROGRESIVA KM. 10+320 li
VISITA DE SEGUIMIENTO Y MONITOREO A LAS ACTIVIDADES REALIZADOS EN LA VIA LA CALZADA - SELVA ALEGRE: CONSTRUCCION DE SUB BASE GRANULAR TRITURADA (ACCESO)
CODIGO 400 SUB BASE Y BASES
PARTIDA 402.A SUB BASE GRANULAR TRITURADA

En la progresiva Km. 10+320 se realiza visita de seguimiento y monitoreo a las actividades realizadas y en ejecución en la Vía la Calzada - Selva alegre donde se continua con la construcción de sub base granular en zona de acceso izquierdo, actualmente se realiza el extendido y compactación del material granular, en el sitio se utiliza: 1 motoniveladora ,1 compactadora de rodillo .1 camión cisterna. , trabajan 1 capataz. 1 ing. de producción. 2 operadores, 1 chofer, 4 obreros y 2 vigías

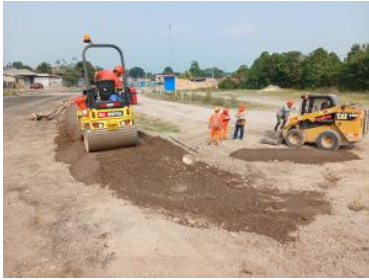
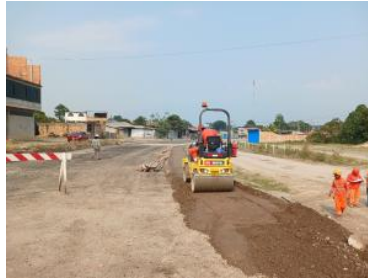
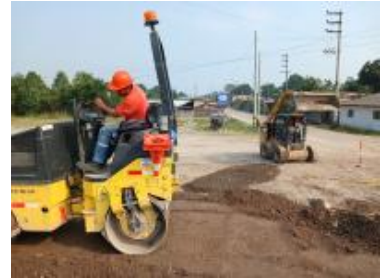
PROGRESIVAS KM. 10+500 a 10+560 Id
VISITA DE SEGUIMIENTO Y MONITOREO A LAS ACTIVIDADES REALIZADOS EN LA VIA LA CALZADA - SELVA ALEGRE: CONSTRUCCION DE VEREDAS
CODIGO 600 OBRAS COMPLEMENTARIAS
PARTIDA; 607,A VEREDAS

En las progresivas Km. 10+500 a Km. 10+560 se realiza visita de seguimiento y monitoreo al tramo de vía la Calzada - Selva alegre, donde se realiza el relleno para la construcción de VEREDAS en el lado derecho de la vía, utilizando un mini cargador frontal, una mini compactador de doble rodillo y herramientas menores, trabajan 1capataz 2 operadores y 4 obreros

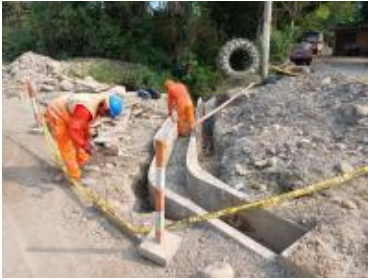
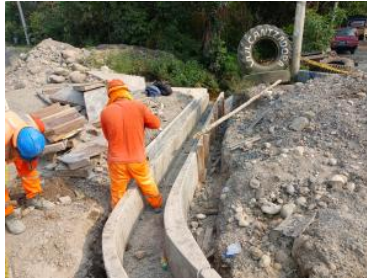
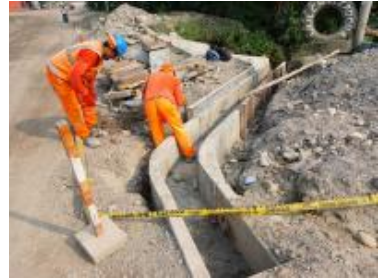
PROGRESIVA KM. 11+780 Id
VISITA DE SEGUIMIENTO Y MONITOREO A LAS ACTIVIDADES REALIZADOS EN LA VIA LA CALZADA
- SELVA ALEGRE: TAPAS DE CUNETAS RECTANGULARES (DESCARGA)
CODIGO 500 DRENAJE
PARTIDA 510.E CUNETAS RECTANGULARES

En la progresiva Km. 11+780 Id se realiza visita de seguimiento y monitoreo a las actividades realizadas y en ejecución en la Vía la Calzada - Selva alegre donde se realizo la construcción de cunetas rectangulares en zona de descarga en el lado derecho, se realiza el desencofrado y se utiliza herramientas menores, trabajan 1 capataz. 2 obreros

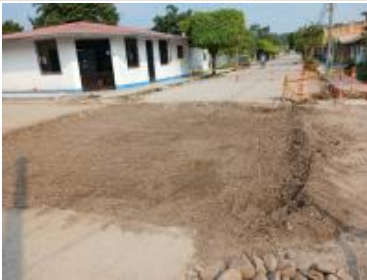
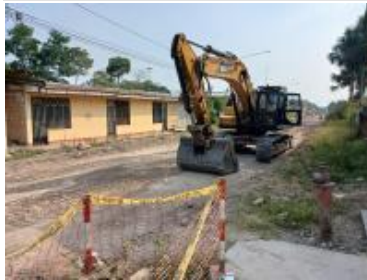
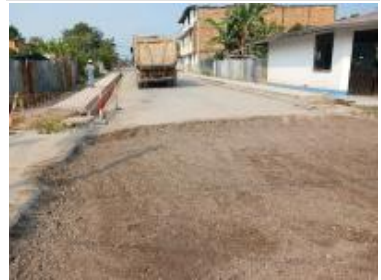
PROGRESIVA KM. 12+137.5 li
VISITA DE SEGUIMIENTO Y MONITOREO A LAS ACTIVIDADES REALIZADOS EN LA VIA LA CALZADA
- SELVA ALEGRE: CONSTRUCCION DE SUB BASE GRANULAR TRITURADA (ACCESO)
CODIGO 400 SUB BASE Y BASES
PARTIDA 402.A SUB BASE GRANULAR TRITURADA

En la progresiva Km. 12+137,5 se realiza visita de seguimiento y monitoreo a las actividades realizadas y en ejecución en la Vía la Calzada - Selva alegre donde se continua con la construcción de sub base granular en zona de acceso izquierdo, actualmente se realiza el extendido para su compactación del material granular, en el sitio se utiliza: 1 excavadora de oruga, 1 compactadora de rodillo .1 camión cisterna. , trabajan 1 capataz. 1 ing. de producción. 2 operadores, 1 chofer, 4 obreros y 2 vigías

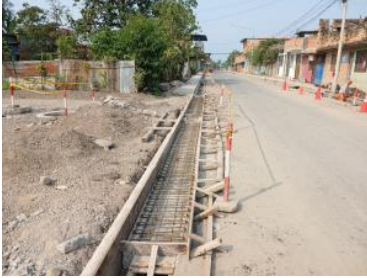
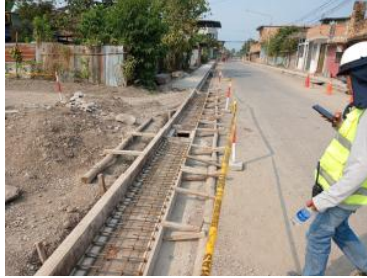
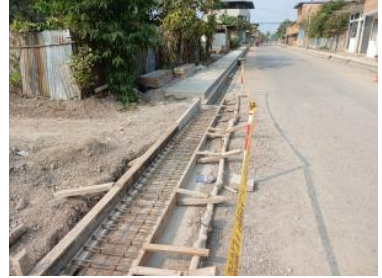
PROGRESIVAS KM. 12+180 AL KM. 12+190 li
VISITA DE SEGUIMIENTO Y MONITOREO A LAS ACTIVIDADES REALIZADOS EN LA VIA LA CALZADA - SELVA ALEGRE: TAPAS DE CUNETAS RECTANGULARES
CODIGO 500 DRENAJE
PARTIDA 510.E CUNETAS RECTANGULARES

En las progresivas Km. 12+180 al Km. 12+190 Id se realiza visita de seguimiento y monitoreo a las actividades realizadas y en ejecución en la Vía la Calzada - Selva alegre donde se realiza el encofrado y colocación de refuerzo metálico para la construcción de tapas de las cunetas rectangulares en zona de paso de vehículos en el lado izquierdo, se utiliza herramientas menores, trabajan 1 capataz. 2 obreros

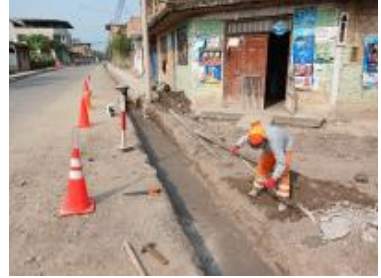
PROGRESIVAS KM. 12+180 AL KM. 12+190 Id
VISITA DE SEGUIMIENTO Y MONITOREO A LAS ACTIVIDADES REALIZADOS EN LA VIA LA CALZADA - SELVA ALEGRE: TAPAS DE CUNETAS RECTANGULARES
CODIGO 500 DRENAJE
PARTIDA 510.E CUNETAS RECTANGULARES

En las progresivas Km. 12+180 al Km. 12+190 Id se realiza visita de seguimiento y monitoreo a las actividades realizadas y en ejecución en la Vía la Calzada - Selva alegre donde se realiza el encofrado para la construcción de tapas de las cunetas rectangulares en zona de paso de vehículos en el lado derecho, se utiliza herramientas menores, trabajan 1 capataz. 2 obreros
